# 事後保全から予防保全への転換

## 橋梁点検による損傷の発見と迅速な対応事例

# 橋梁の補修事例

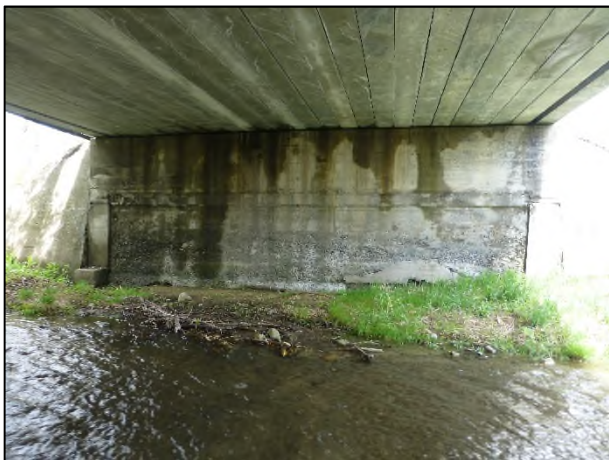
橋梁点検にて重篤な損傷を発見  
(1964年建設 供用年数58年)

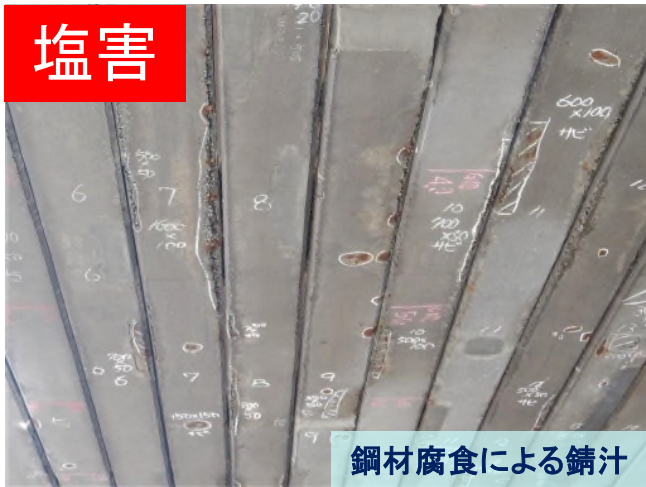
塩害

鋼材腐食による錆汁

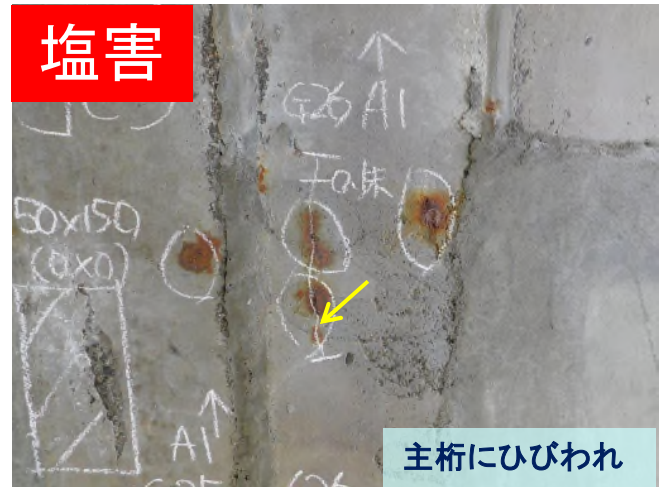
塩害

主桁にひびわれ

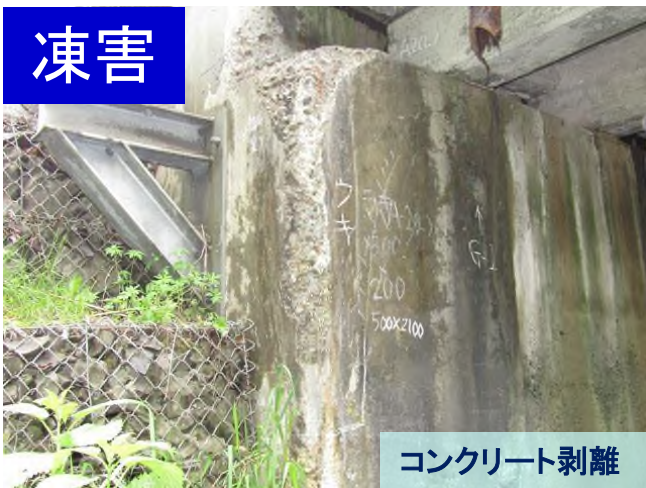
凍害

コンクリート剥離

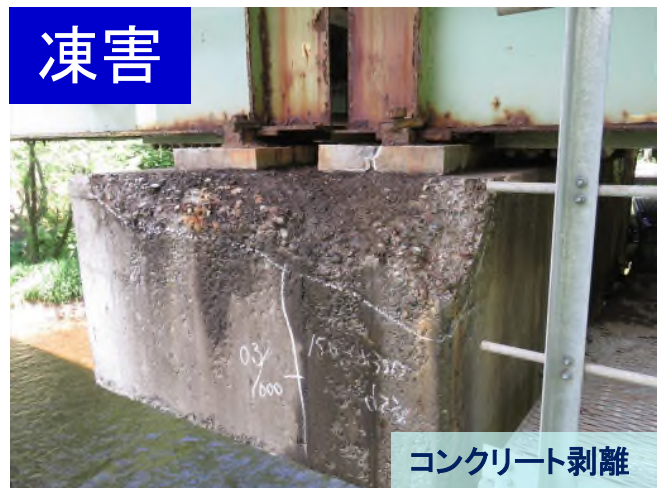
凍害

コンクリート剥離

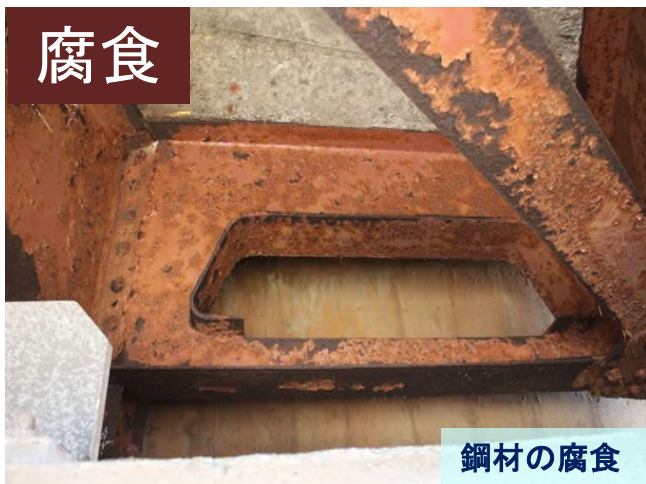
腐食

鋼材の腐食

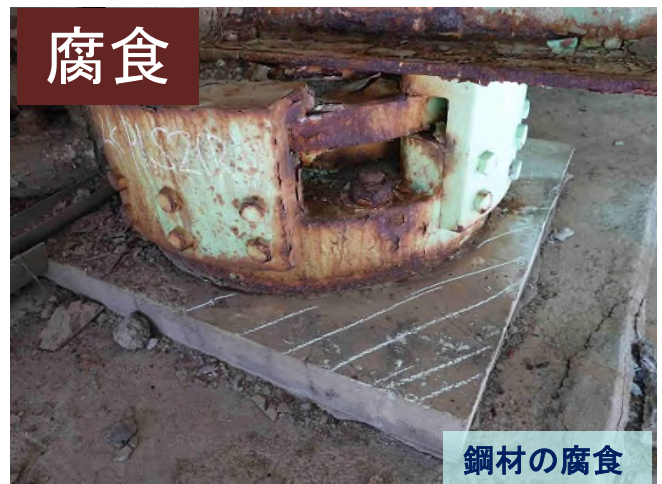
腐食

鋼材の腐食

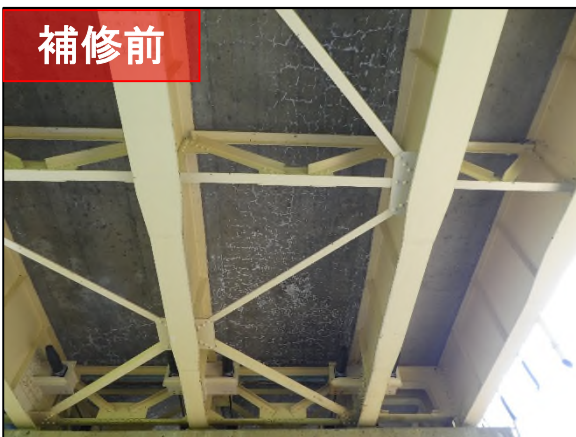
### 補修前

- 一般国道240号恩根木禽橋において、平成29年度に実施した定期点検により、雨水の浸透による凍害等が原因と推定される床版の損傷を確認。令和3年度に補修を実施。

床版下面の損傷(ひびわれ、漏水)

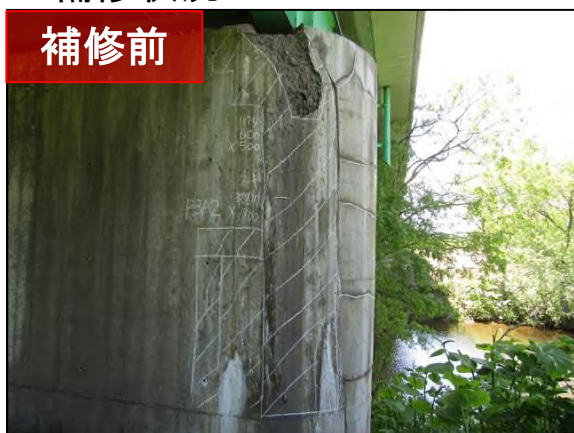
### 補修前

- 一般国道238号新浅茅野橋において、平成28年度に実施した定期点検により、凍害が原因と推定される橋脚の損傷を確認。令和3年度に補修を実施。

橋脚の損傷(剥離・鉄筋露出、うき)
