# 積雪寒冷地における道路舗装の長寿命化と 予防保全に関する検討委員会

## 【第7回】

令和5年12月25日(月) 15:00 ~

## (2)今年度の現場実証(試験施工)の実施結果

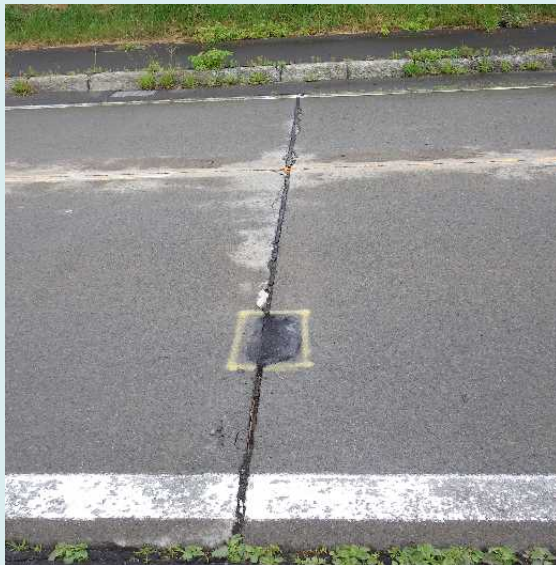
#### 長期供用区間(R231)の 目地部のひび割れ・角欠け

供用早期から止水効果が得られていない

→目地部からの浸水による路盤・路床の損傷(寿命低下要因)

⇒材料・構造・施工方法・の検討

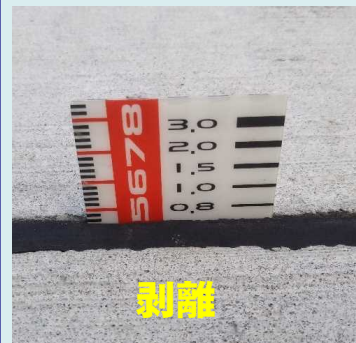
剥離

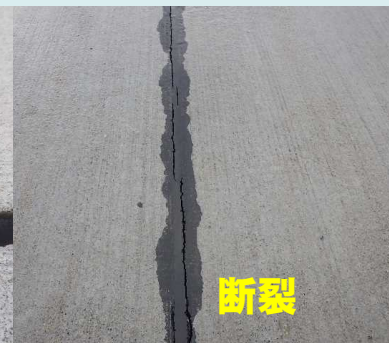
断裂

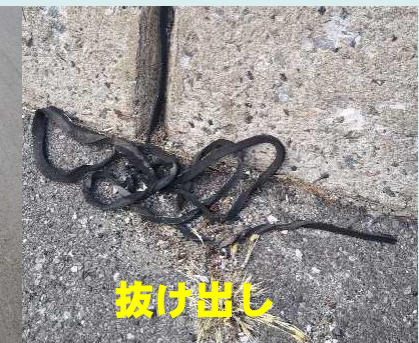
抜け出し

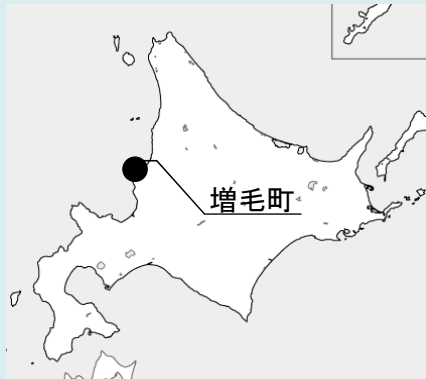
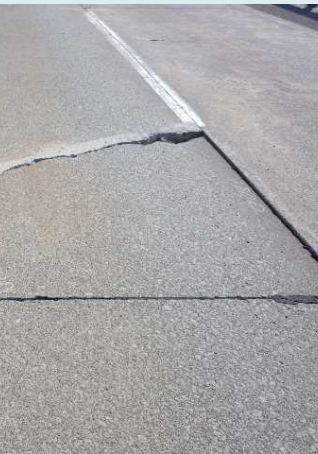
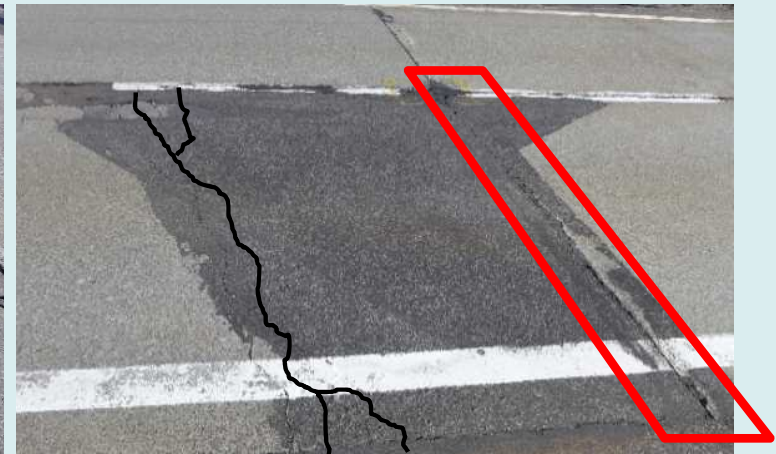
目地部の段差・コンクリート舗装版のひび割れおよび沈下

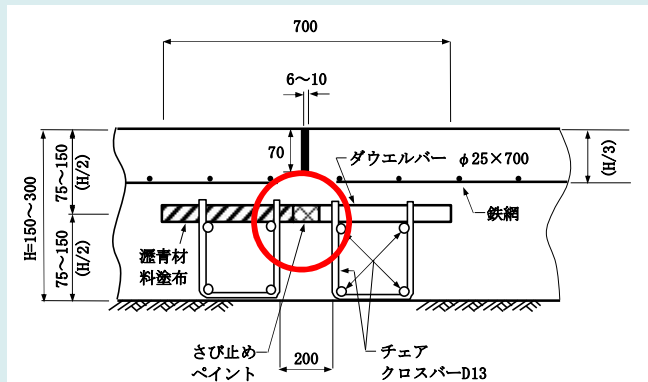
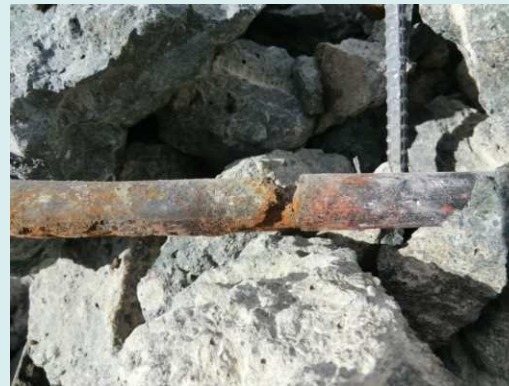
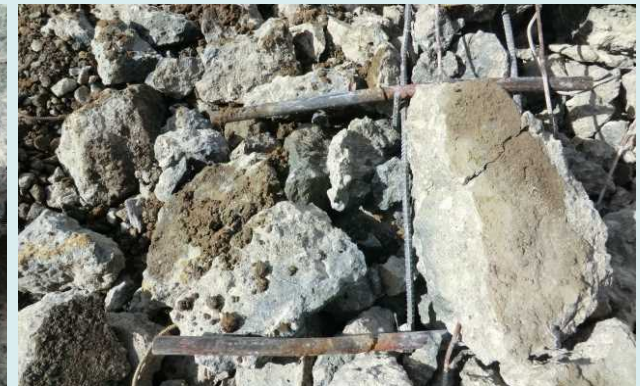
コンクリート舗装版の開削によるダウエルバーの損傷状況調査

ダウエルバーの腐食・破断

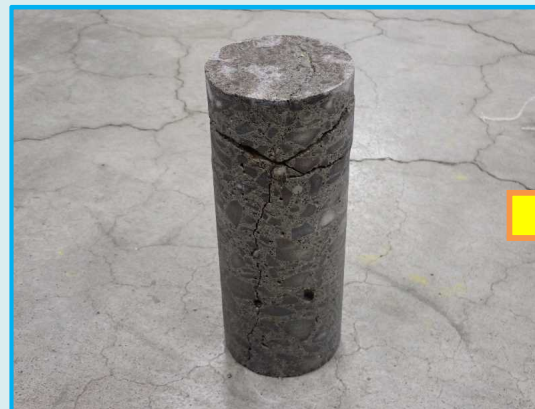
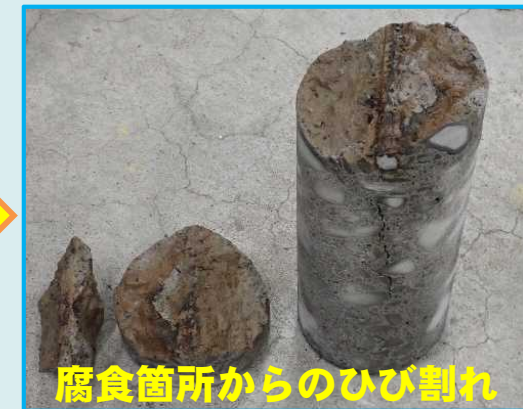
鉄網・縁部補強鉄筋の腐食および界面からのコンクリート版のひび割れ・剥離 (コア採取)

#### 鉄網・縁部補強鉄筋の省略(一般国道276号苫小牧市丸山)

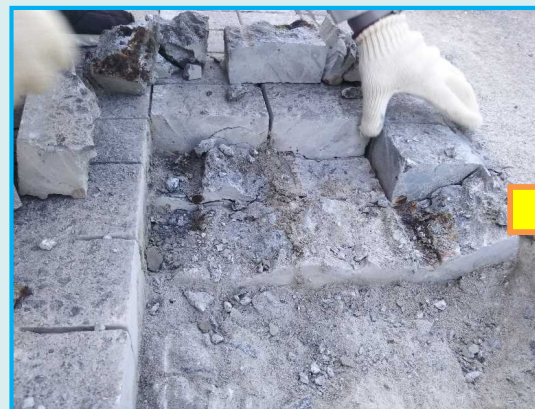
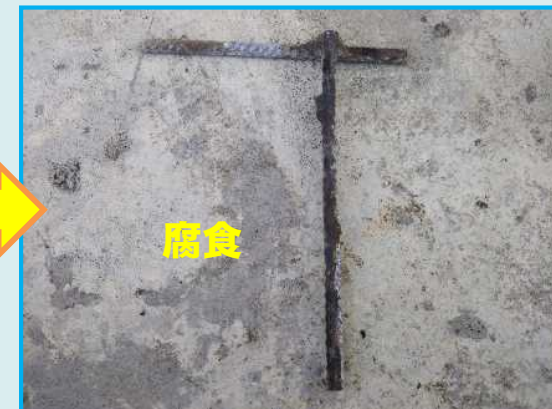
鉄網・縁部補強鉄筋の腐食および界面からのコンクリート版のひび割れ・剥離 (開削調査)

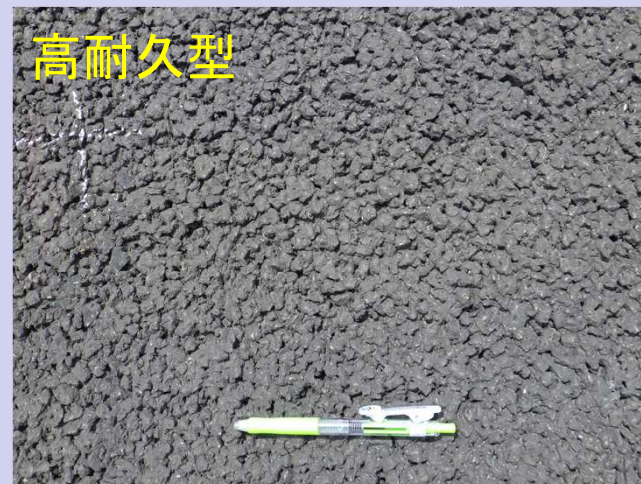
高耐久型

・標準SMA、高耐久型SMAのすべり抵抗値の初期値を計測した結果、どちらも0.4前後となり、維持修繕の目標値は超えている結果となった。

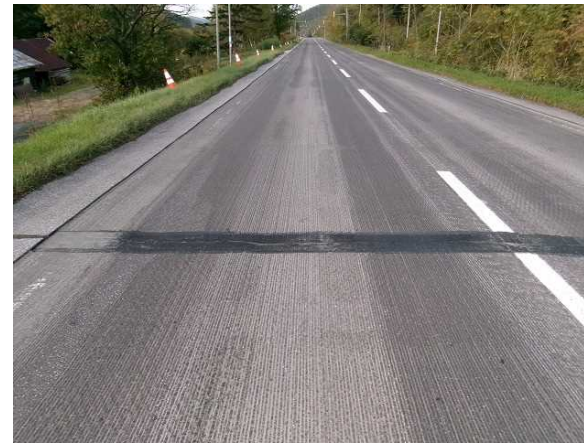
横断クラック(5m付近 シートで処理)

基層に疲労クラックはほぼなし、横断クラックが工区内に2本あり

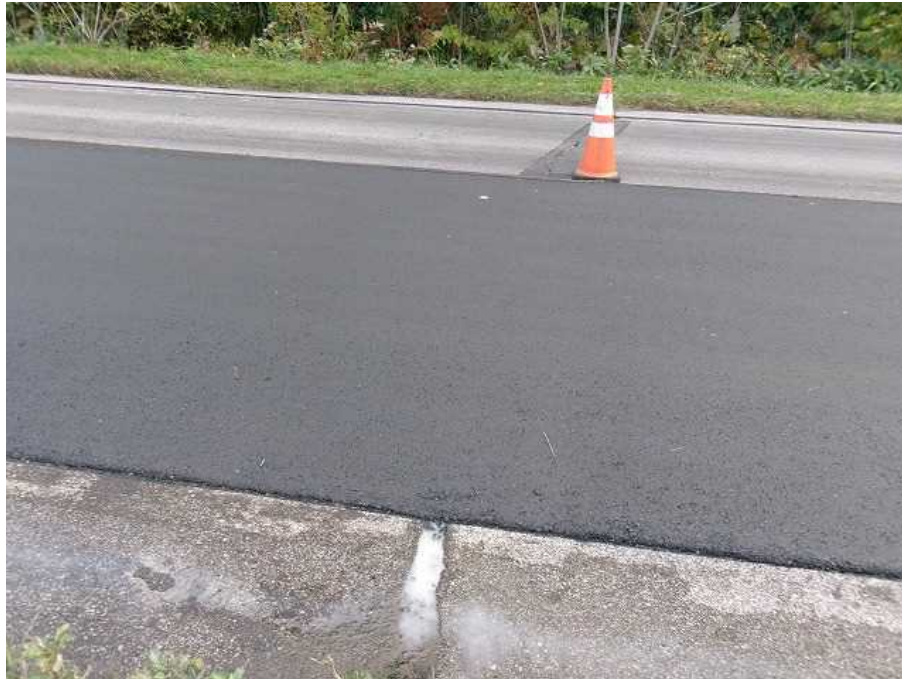
横断クラック上のシナヤカファルト  
(起点から5m付近)

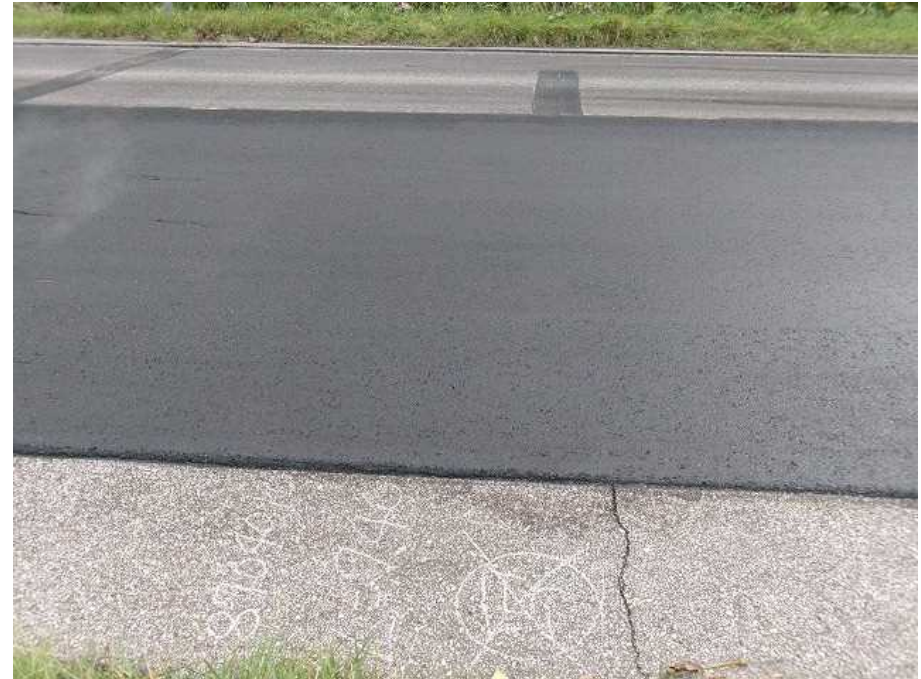
横断クラック上のシナヤカファルト  
起点から40m付近)
