# 平成28年台風第10号等による浸水範囲の地形

国土地理院北海道地方測量部  
乙井康成

平成28年12月27日

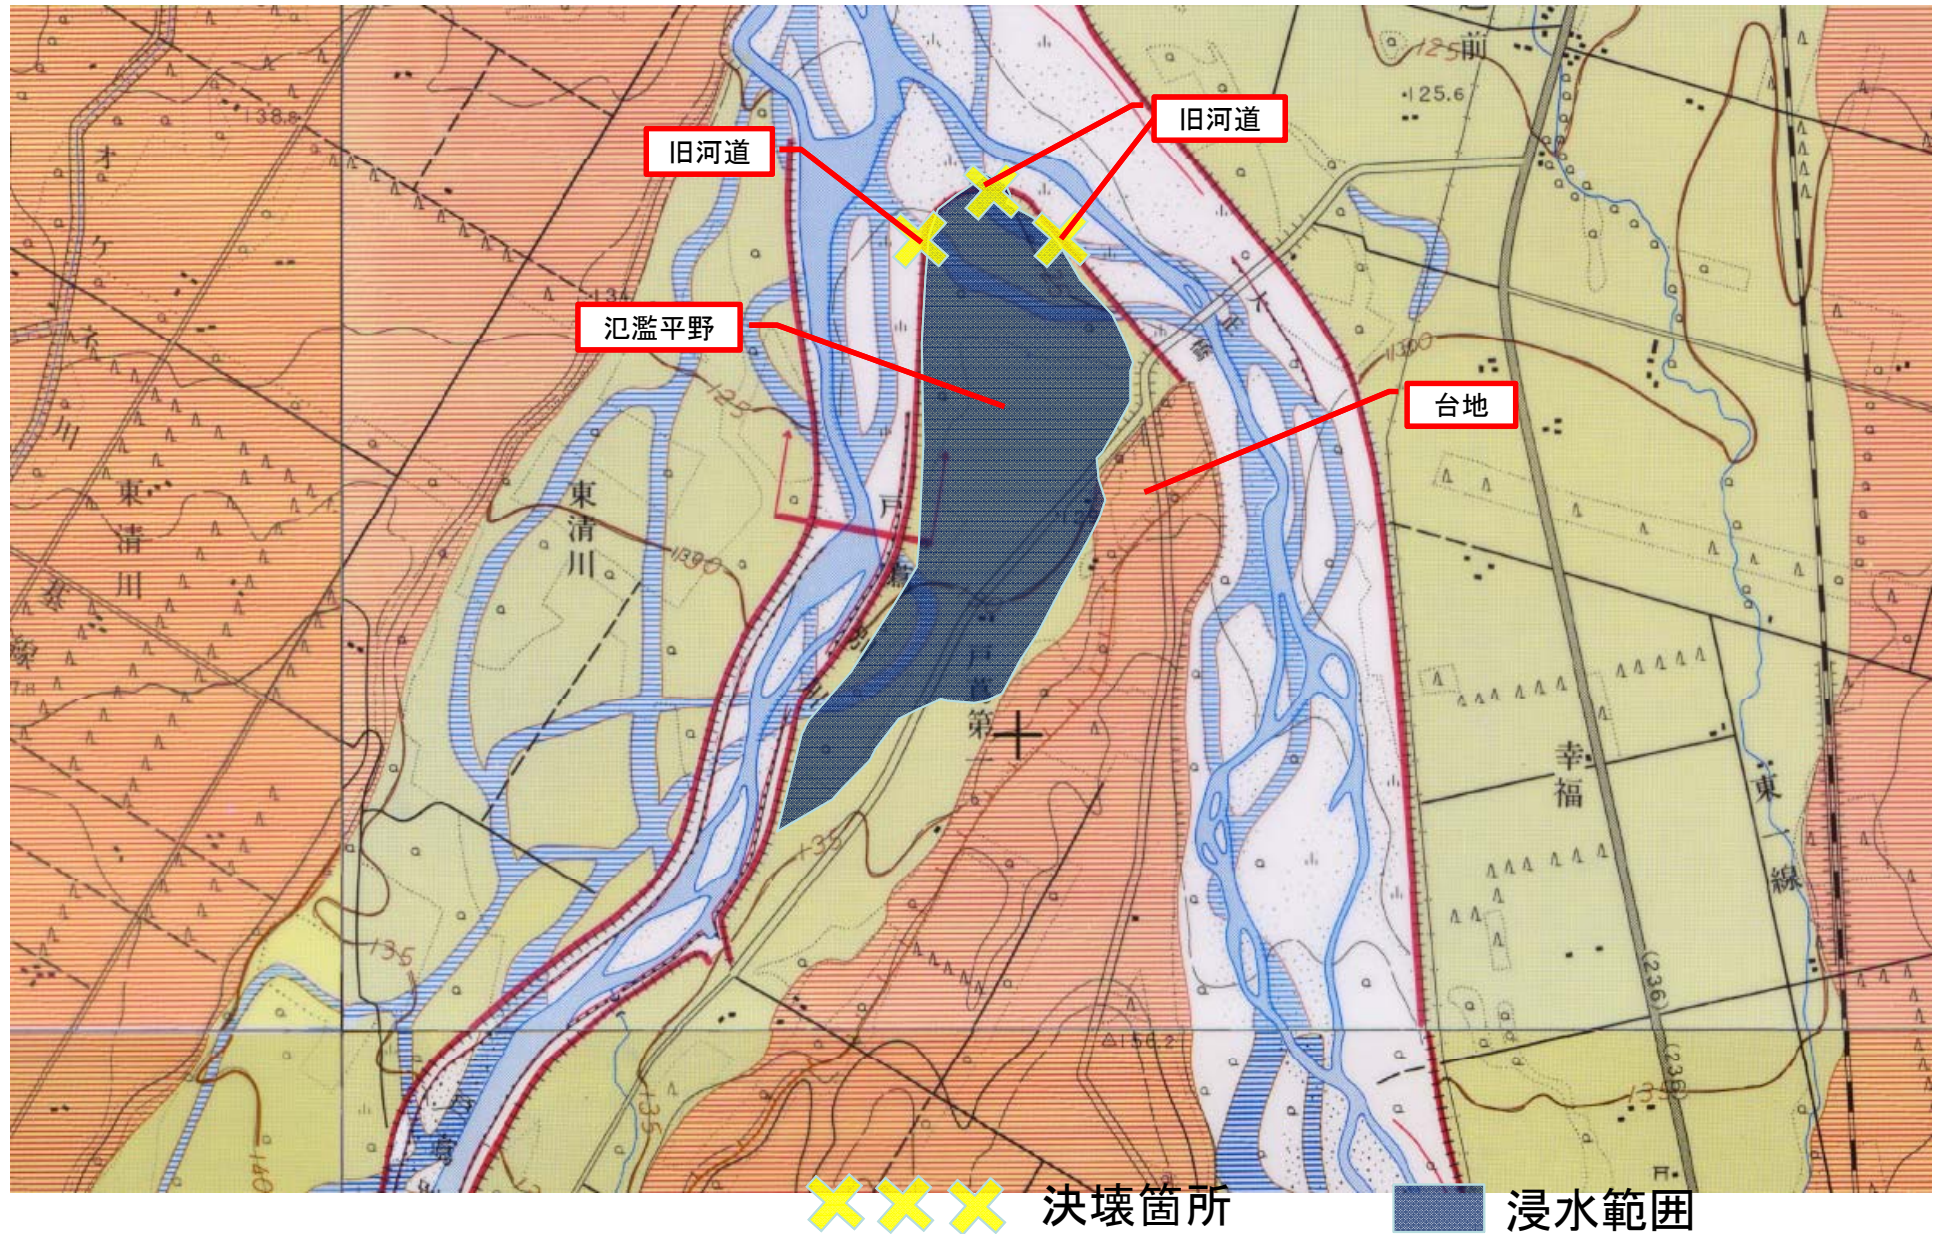
戸蔦別川と札内川の合流地付近  
における決壊箇所と浸水範囲  
(北海道開発局資料から抜粋)

# 決壊箇所及び浸水範囲の地形

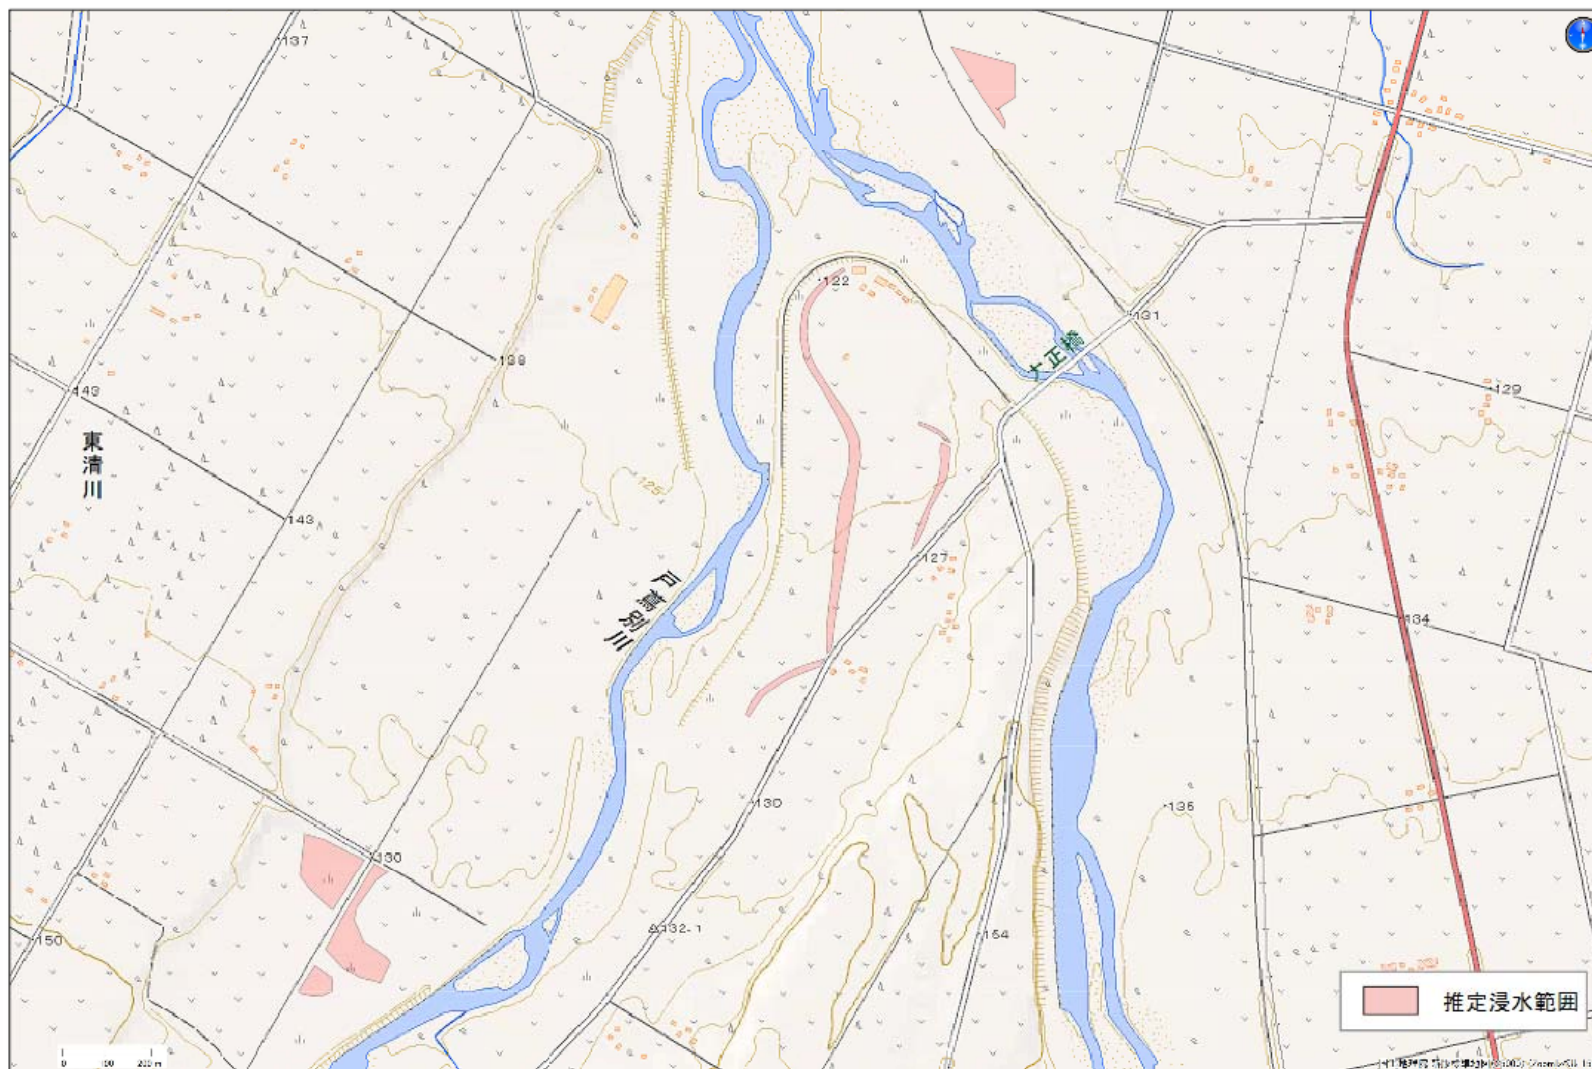
## 平成28年台風第10号に係る札内川(北海道帯広市)推定浸水範囲(平成28年9月1日 12:00時点)

国土地理院撮影(平成28年9月1日12:00)の画像(斜め写真)判読により推定

浸水範囲は、約5ヘクタール

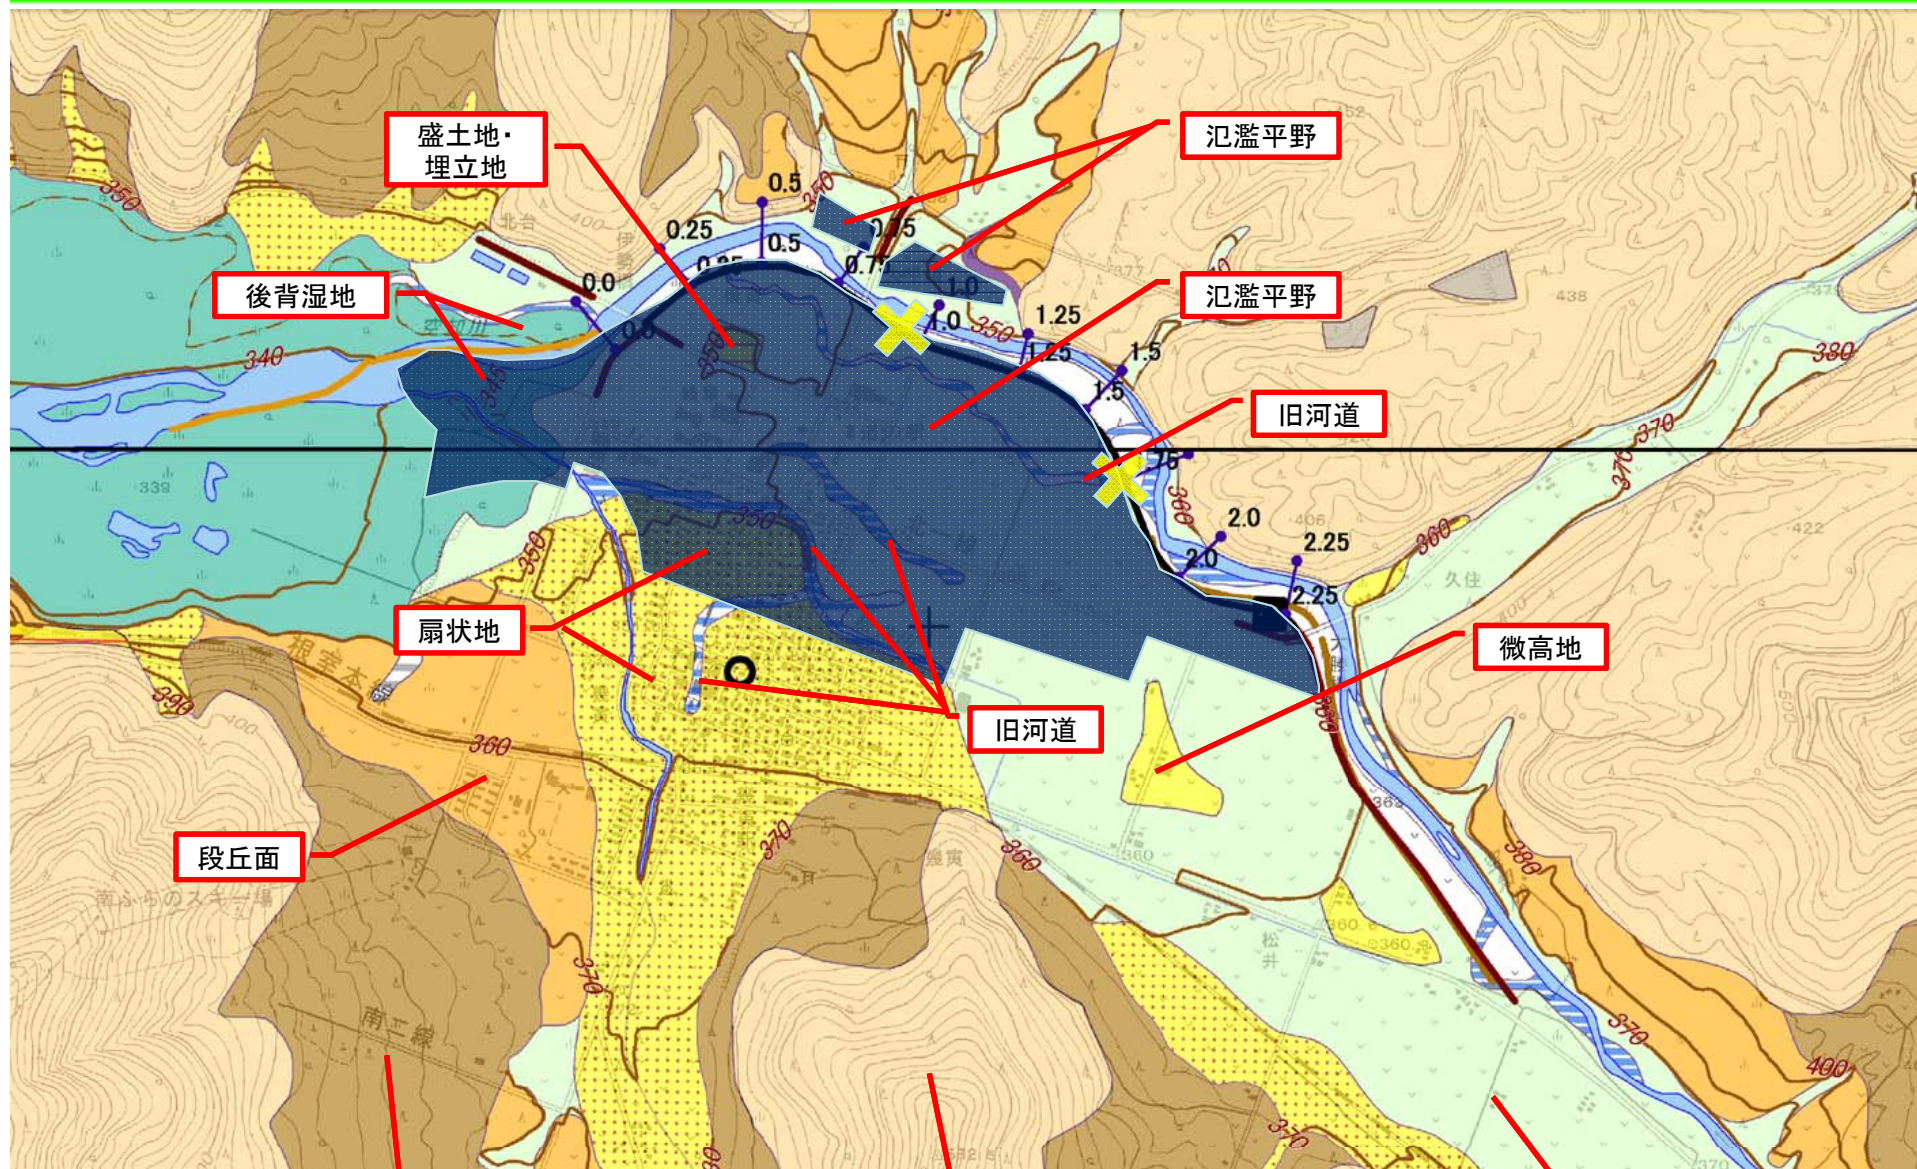
南富良野町における決壊箇所と  
浸水範囲  
(北海道開発局資料から抜粋)

# 決壊箇所及び浸水箇所の地形

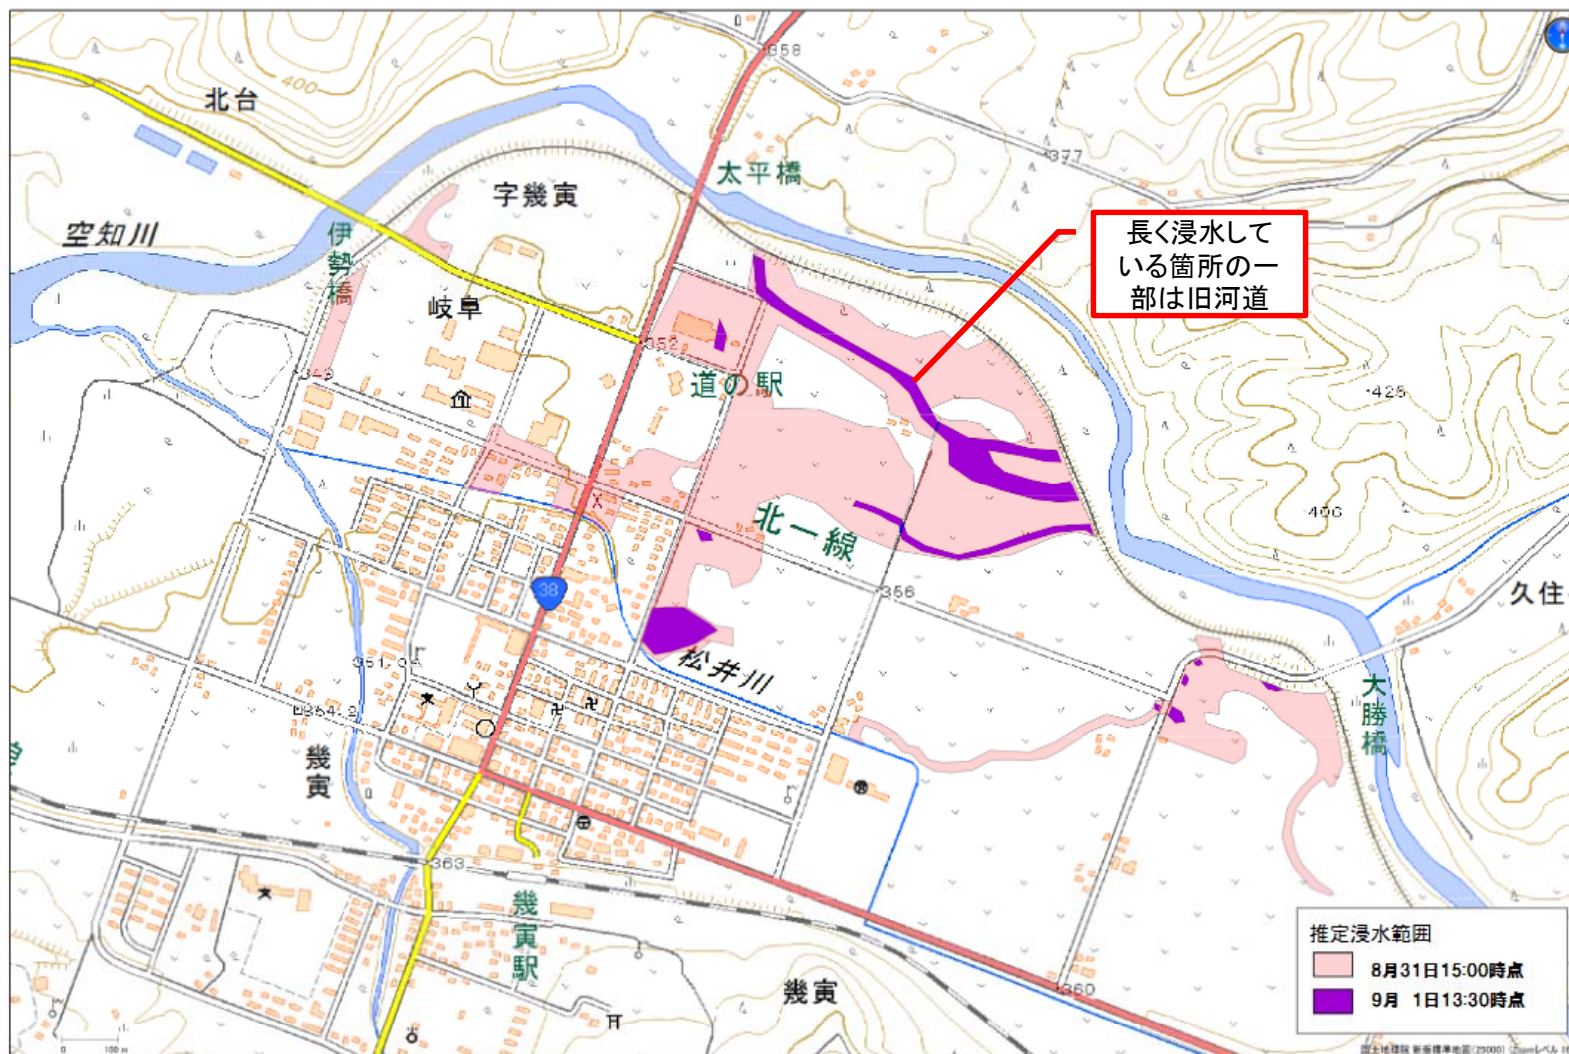
## 平成28年台風第10号に係る空知川(北海道南富良野町)推定浸水範囲の変化 (平成28年8月31日 15:00時点、9月1日13:30時点)

8月31日15:00時点：約34ヘクタール

9月1日13:30時点：約4ヘクタール

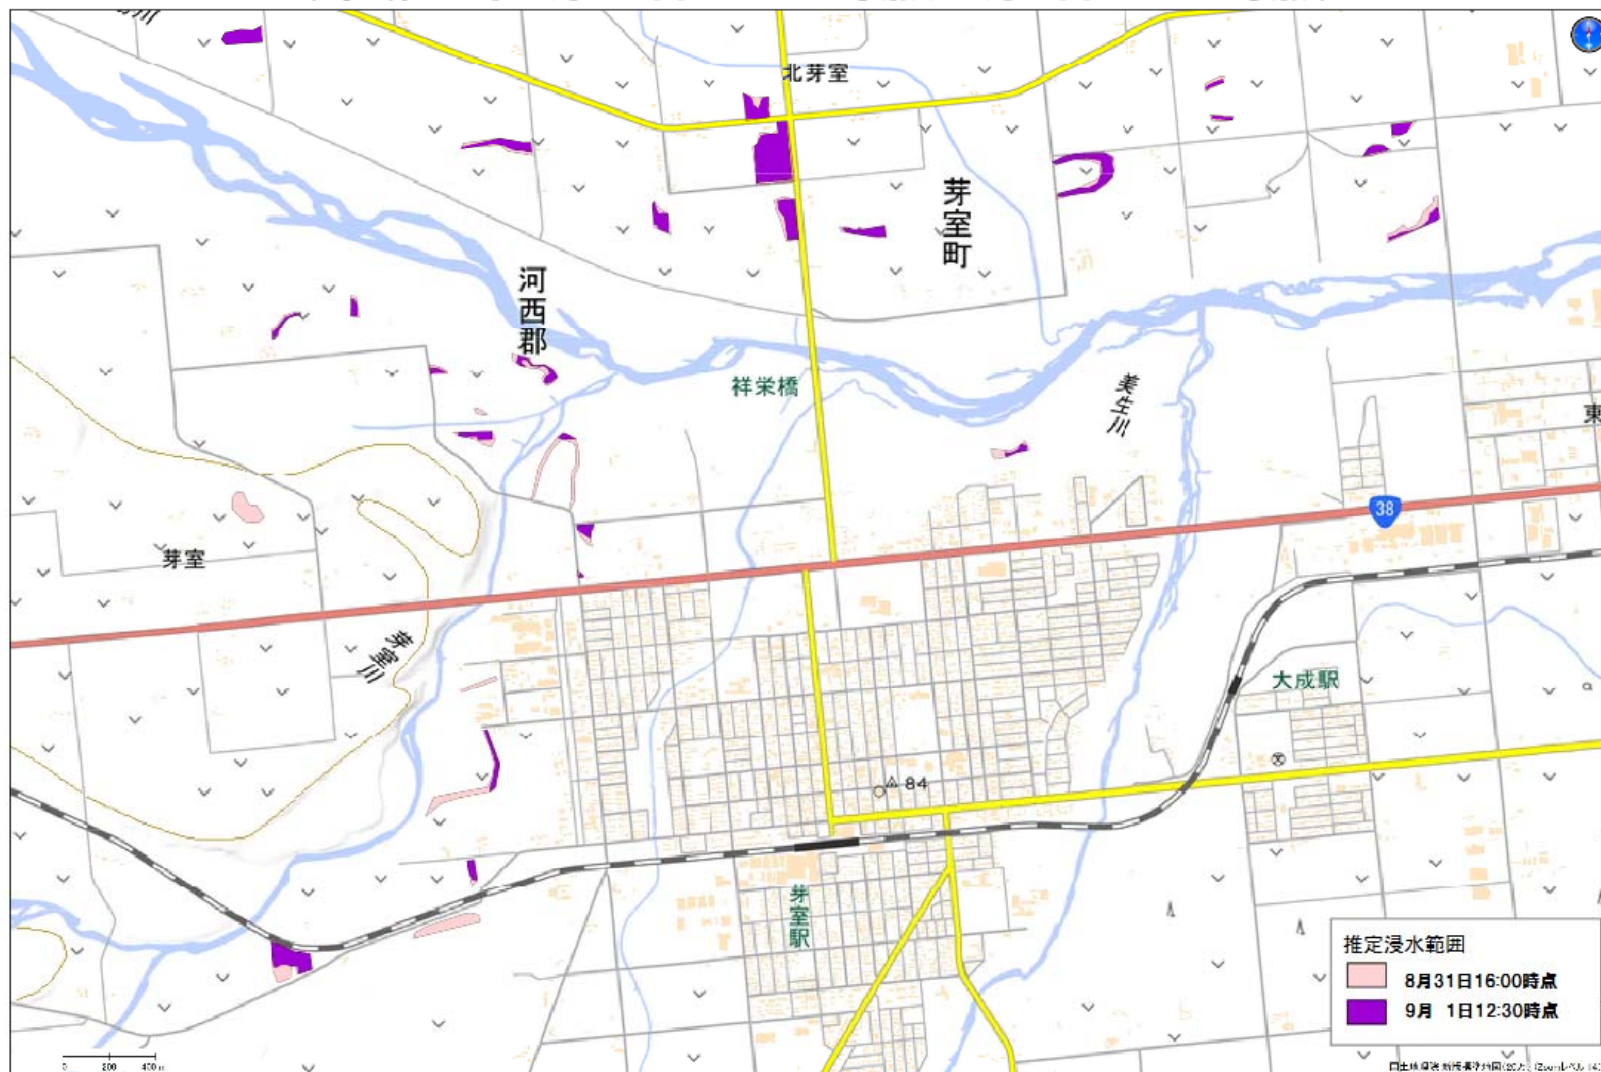
平成28年台風第10号に係る芽室川・美生川(北海道芽室町)推定浸水範囲の変化  
(平成28年8月31日 16:00時点、9月1日12:30時点)

8月31日16:00時点 : 約21ヘクタール  
9月 1日12:30時点 : 約12ヘクタール

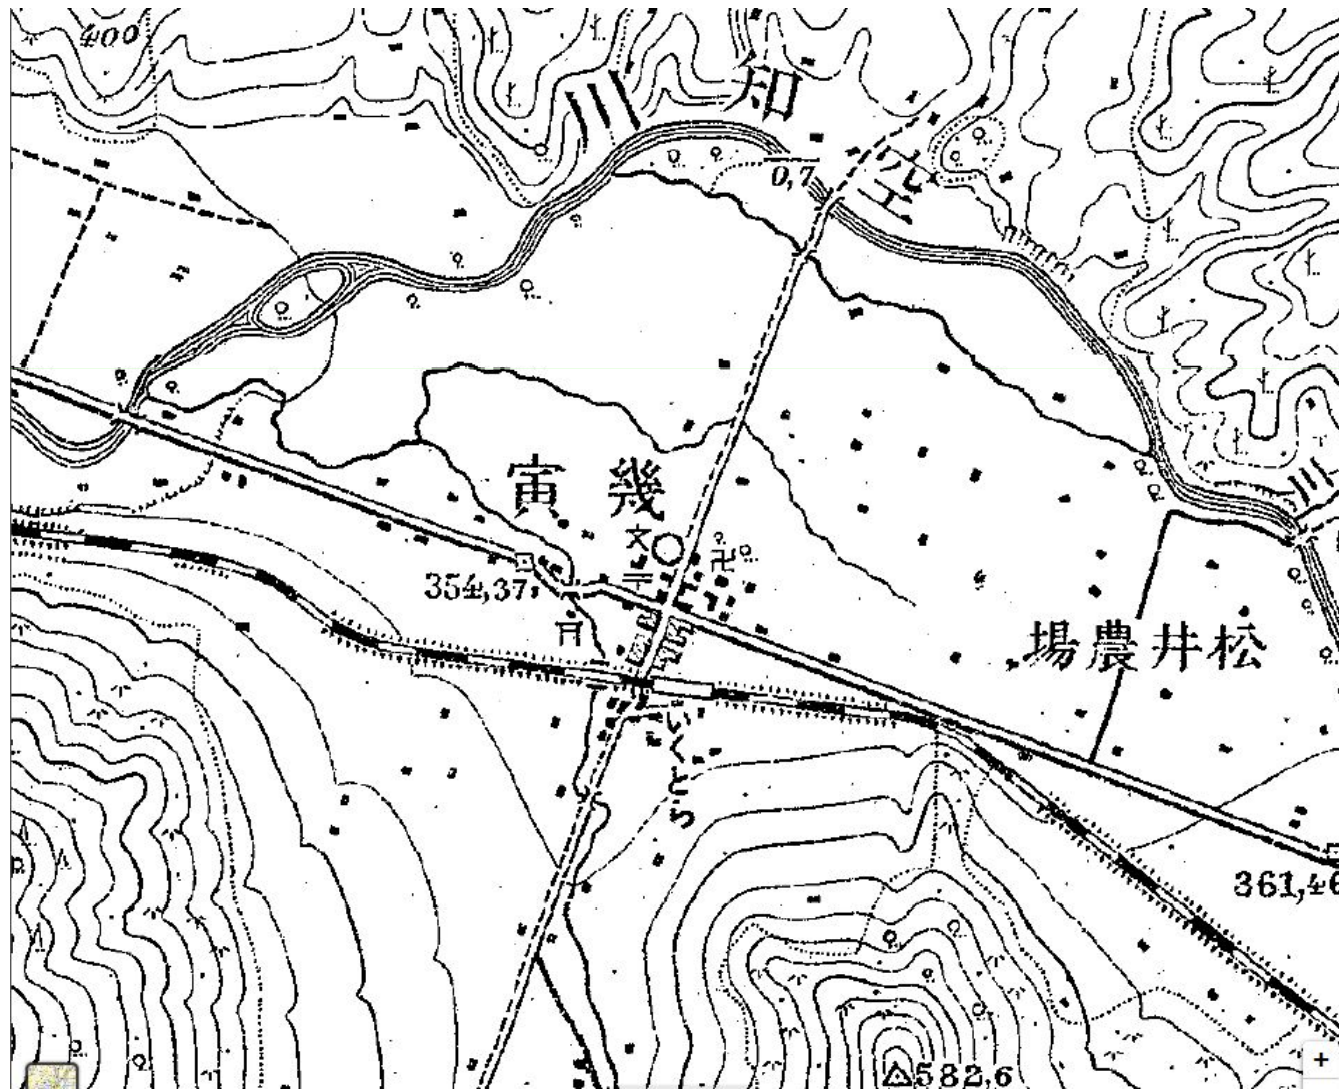
大正7年

扇状地上に市街地が形成  
氾濫平野上は主に農場

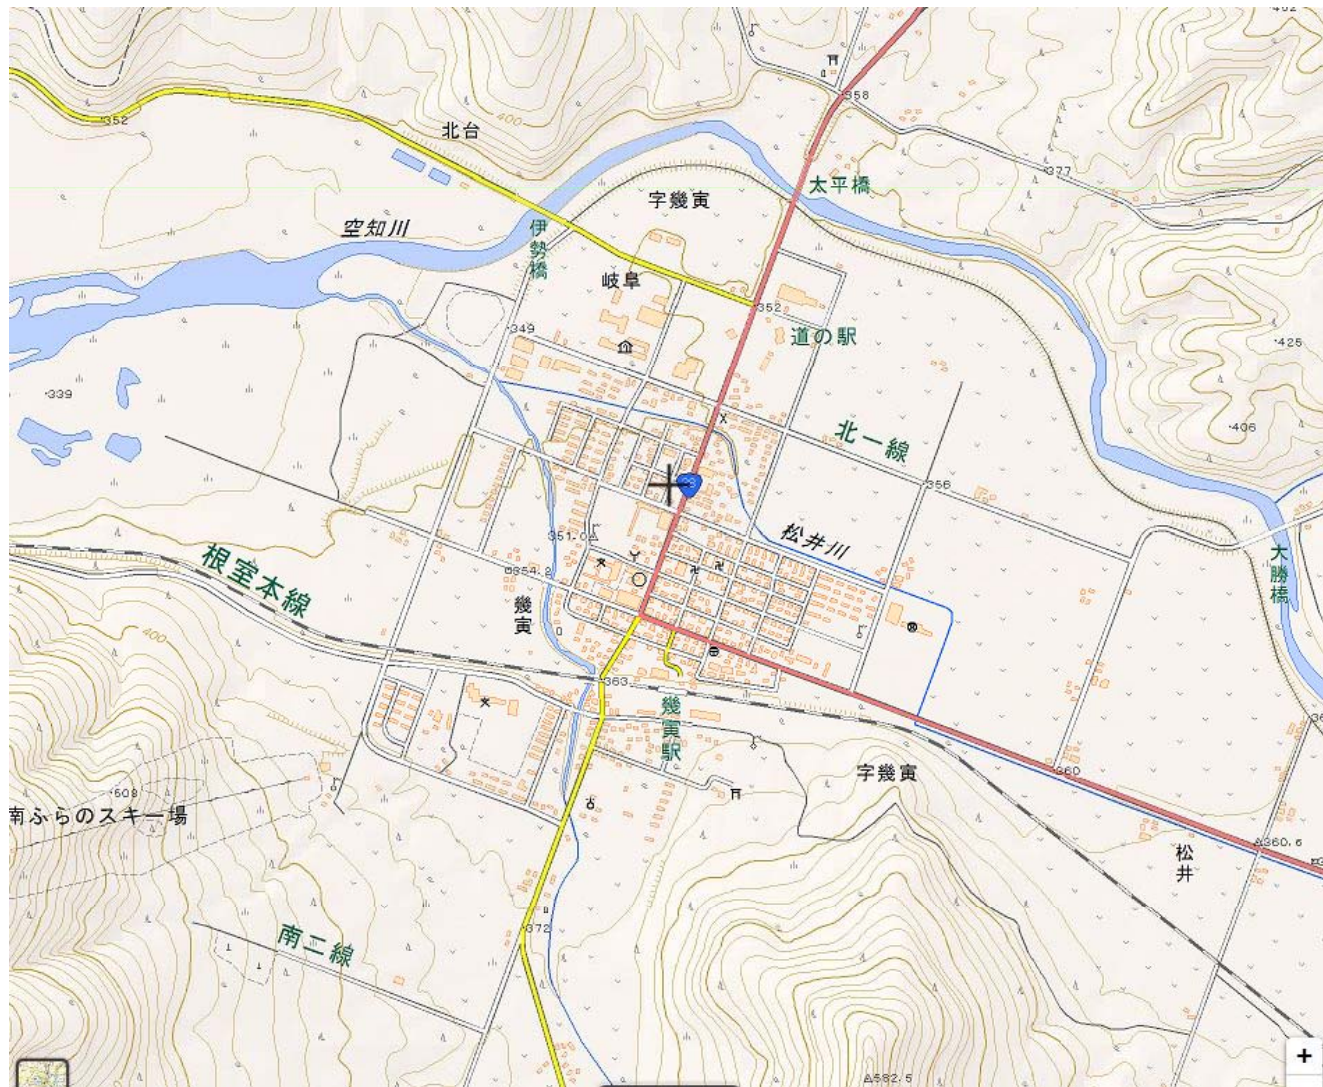
現在

氾濫平野に市街地が拡大
