5. ペンケオタソイ川流域 の土砂動態

(1)土砂流出状況 流出堆積の状況 施設と土砂移動の関係(ペンケオタソイ川扇状地区間～山地区間)

9. 平成28年8月出水による 十勝川流域の土砂動態評価(案)

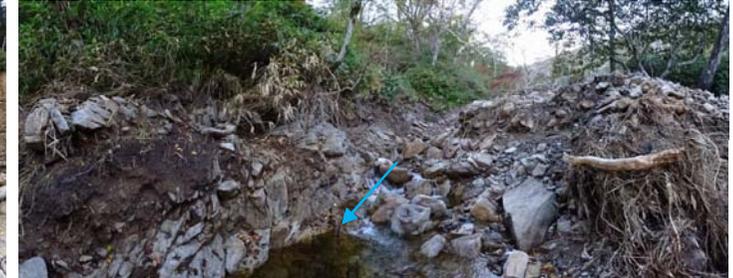
- ペンケオタソイ川の基岩は主に花崗閃緑岩及び花崗岩で、周氷河性斜面堆積物(崖錐堆積物)が基岩を覆って広く分布している。(写真②)
- 本川・南の沢川・中の沢川・北の沢川の上流で土石流が発生し、縦侵食が卓越しているが(写真①), 中流域から大規模な溪岸侵食が連続しており、洪水が蛇行して流下したと考えられる。(写真③)
- 洪水の蛇行によって床固工施設の袖抜けや(写真④), 流木の閉塞によって橋梁が流失した。
- 1号砂防堰堤地点より上流が土石流, 下流が掃流の土砂移動形態である。

④床固工袖部の倒壊

①崖錐堆積物が侵食され、溪床に花崗岩が露岩している。

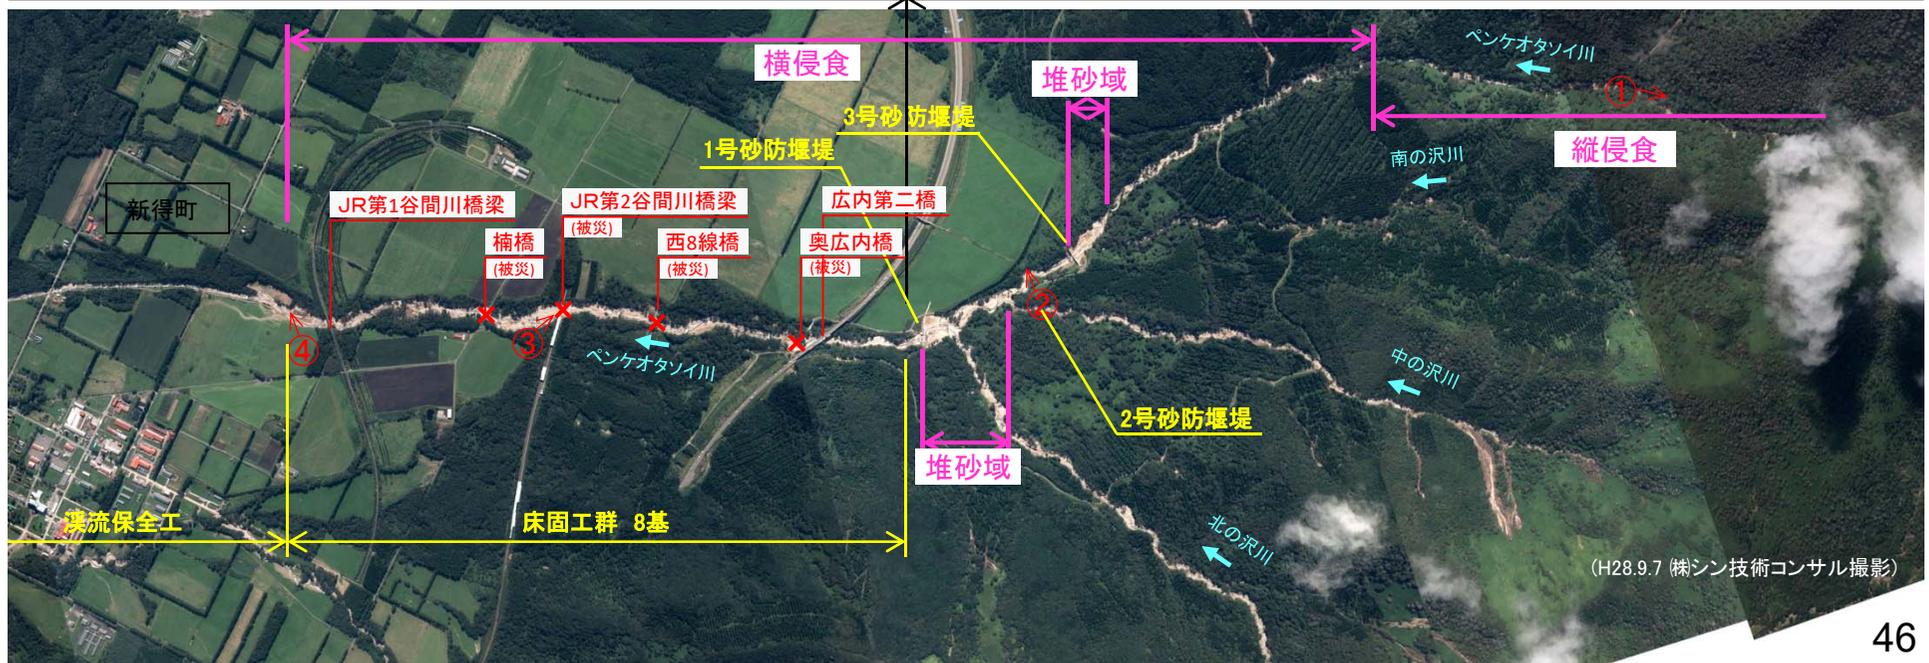
掃流形態の土砂移動

土石流形態の土砂移動

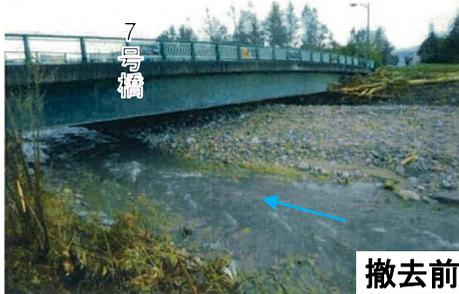
■河川改修区間に上流から流出した土砂が河道に堆積したものの(写真①), 河川改修区間において洪水の氾濫はない。

①流出土砂による河道堆積

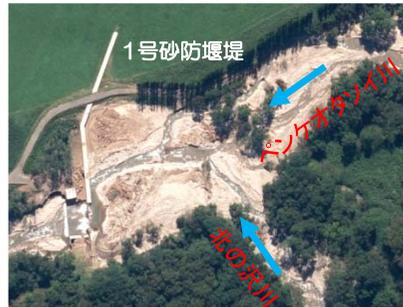
▲ペンケオタソイ川と北の沢川の合流点

左岸から北の沢川がペンケオタソイ川に合流するが、異常な堆積は無い。

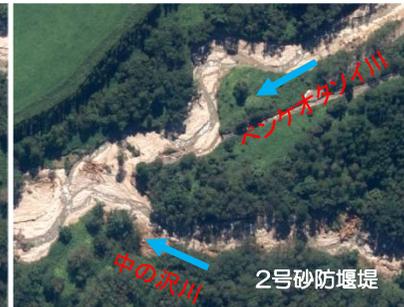
▲ペンケオタソイ川と中の沢川の合流点

左岸から中の沢川がペンケオタソイ川に合流するが、異常な堆積は無い。

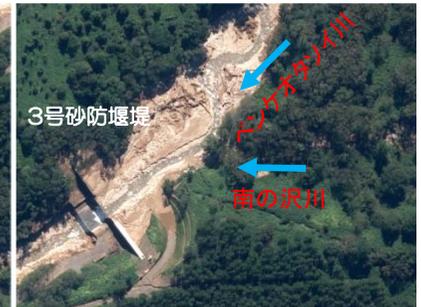
▲ペンケオタソイ川と南の沢川の合流点

左岸から南の沢川がペンケオタソイ川に合流するが、異常な堆積は無い。

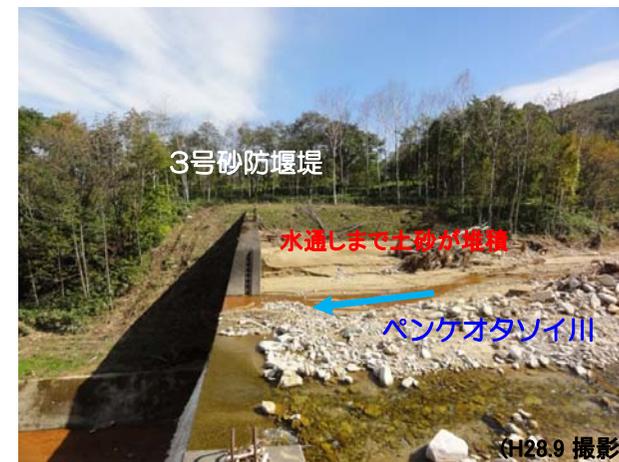
▲ペンケオタソイ川3号砂防堰堤の満砂状況

■北の沢川の土石流は1号砂防堰堤が捕捉し、中の沢川の土石流は2号砂防堰堤が捕捉し、南の沢川の土石流は3号砂防堰堤が捕捉しており、ペンケオタソイ川本川合流点での土石流堆積による河道閉塞は起こっていないと見られる。

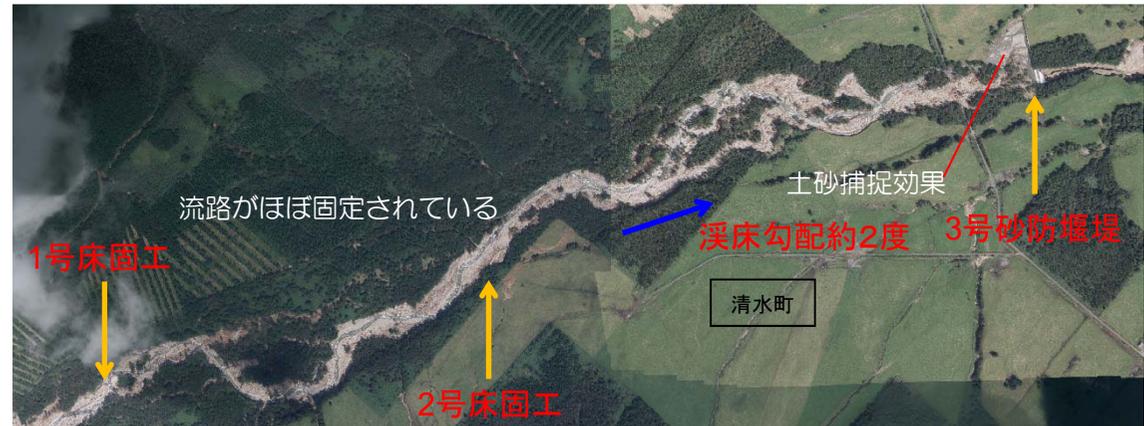
砂防施設が整備されている芽室川では、砂防堰堤や床固工の捕捉調節効果により、下流への土砂流出が抑制されている。また、流路がほぼ固定され、溪岸侵食も抑制されている。

芽室川被災後の3号砂防堰堤から上流付近の扇状地区間の状況
(流域面積31km², 元溪床勾配約2度)

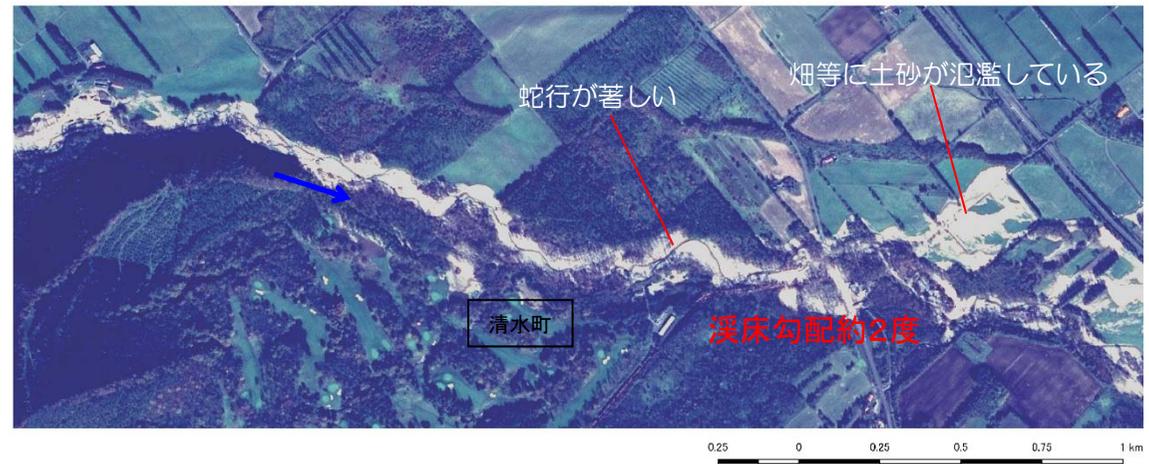
扇状地内では土砂の堆積により流路の蛇行と溪岸侵食が激しくなり、溪床勾配が 2° となる砂防計画基準点付近で広範囲への氾濫が発生している。

小林川被災後の砂防計画基準点付近の状況
(流域面積22km², 溪床勾配約2度)

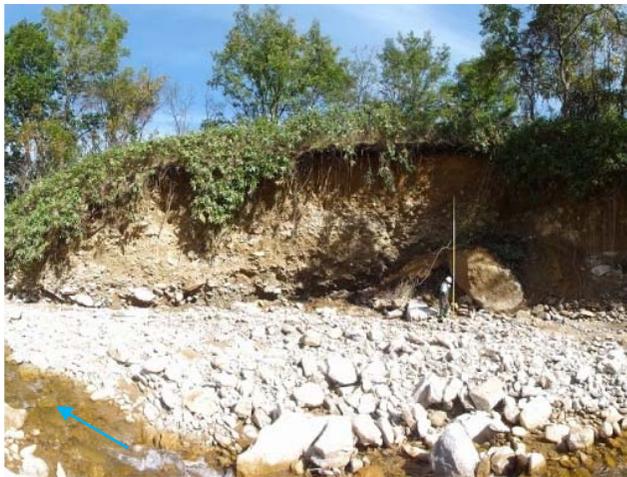
■扇状地区間では、河川（流路）の蛇行に伴い、河道内の低位段丘等の大規模な側岸侵食が顕著な区間があり、粗粒な土砂や河畔林の流出が発生した。河川周辺に家屋や農地等が近接している区間は特に留意が必要である。

▲ペンケオタソイ川の大規模な側岸侵食

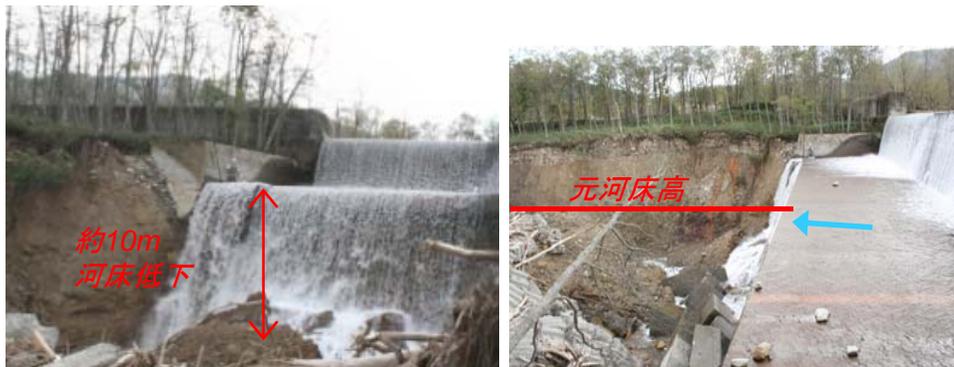
■河床の地下浅所に侵食に弱い地層が分布している区間があり、施設下流等で深掘れ侵食が生じた。

▲芽室川3号堰堤下流の深掘れ侵食

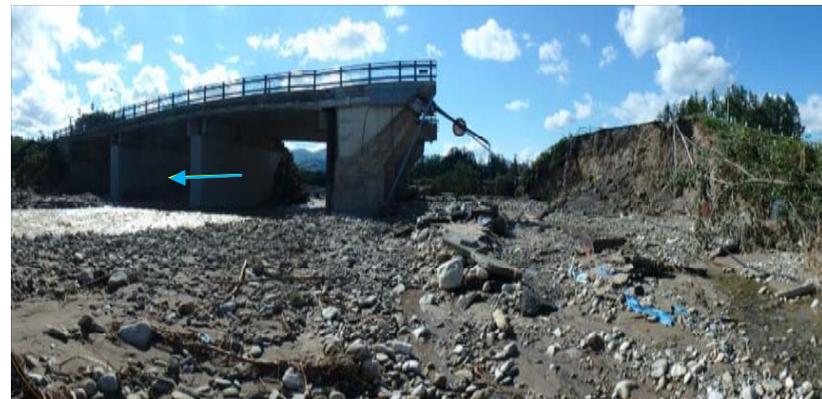
■砂防基準点下流においても同様に河川が蛇行し、大規模な側岸侵食や河床低下が発生した。市街地区間では、家屋や橋梁の流出や氾濫等の被害の発生もみられる。

▲清見橋(国道38号)取付道路流出(ペケレベツ川)

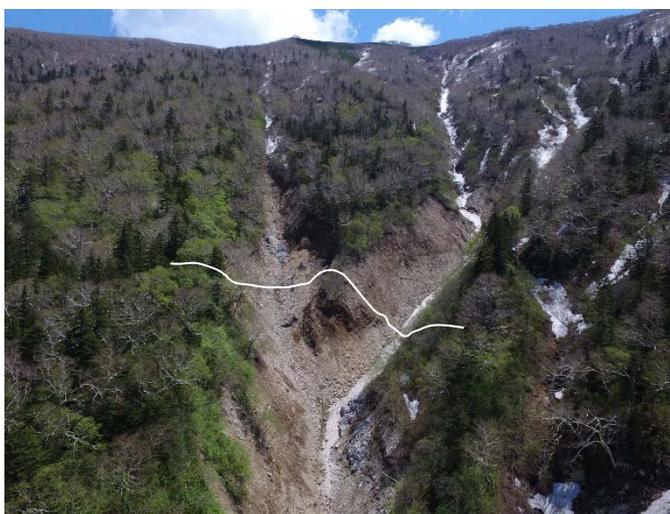
ピリカペタヌ沢(戸蔭別川)の土砂流出

ピリカペタヌ沢からは周氷河堆積物が多量に流出し、今後も大規模な流出の恐れがあるため、砂防堰堤整備の検討が必要。

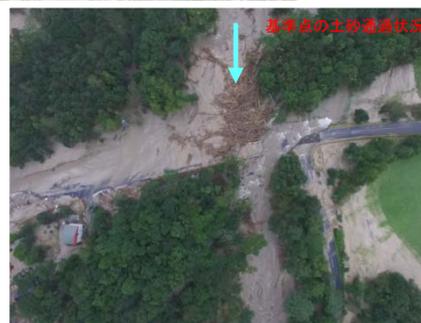
小林川の土石流

小林川は土石流の発生を踏まえた砂防堰堤整備の検討が必要。

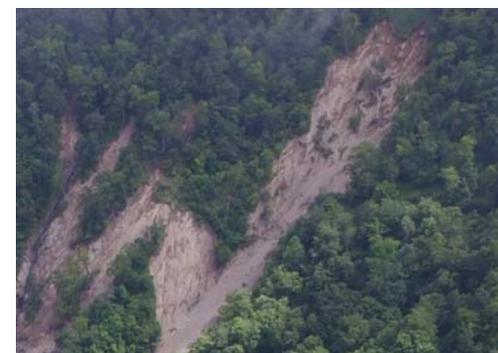
美生川の崩壊地

美生川や久山川などは崩壊面積率が大きいため、土砂流出状況を踏まえて今後の土石流発生についての検討が必要。

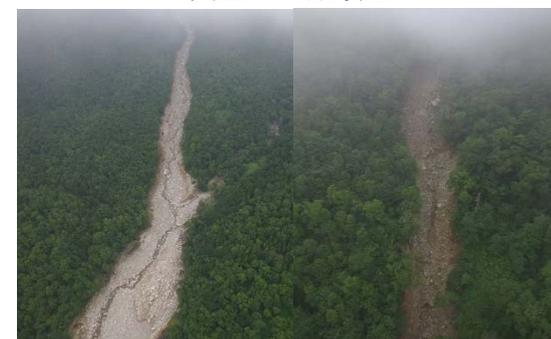
久山川の崩壊地

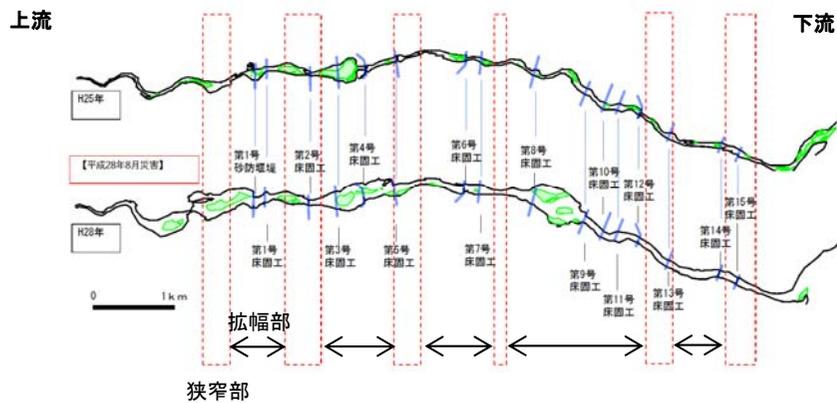
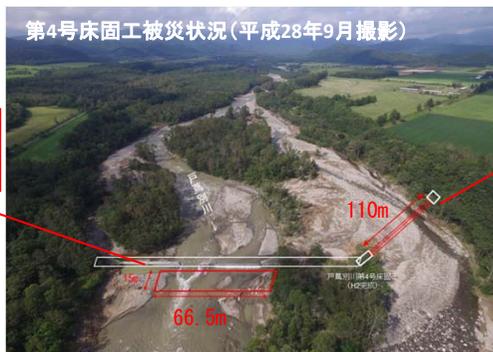
戸蔭別川床固工群の土砂流下状況

護床工・副ダム工被災

左岸袖部被災

戸蔭別川床固工群は、土砂流出により床固工の範囲内で河道を拡幅して、高水敷に堆砂させる効果を十分に発揮したと考えられるが、被災した施設もみられることから、計画に対する検証を行い、配置や構造の見直しの必要性を検討すべき。

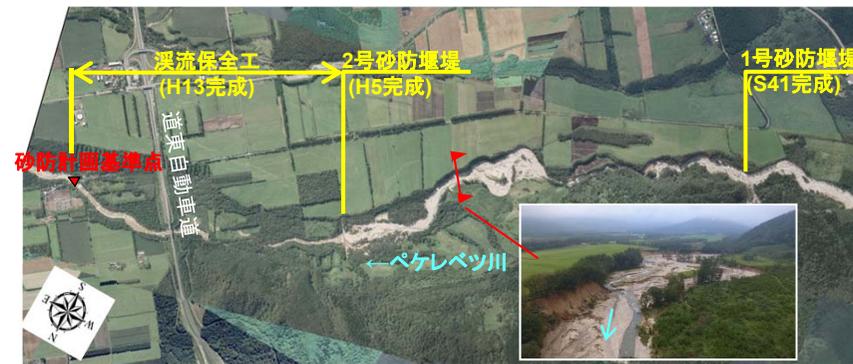
ペケレベツ川扇状地の土砂流下状況

ペケレベツ川等の扇状地では、渓流保全工が整備されていた区間の側岸侵食が抑制されているが、局部的に侵食されている箇所もみられることから、今回の出水に対する施設効果の検証を行い、配置や構造の見直しの必要性を検討すべき。

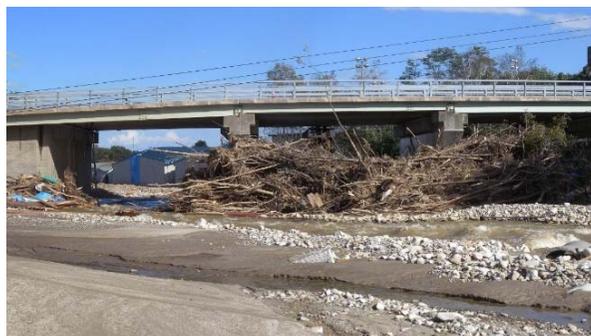
橋脚付近に大量に堆積した流木
(ペケレベツ川清美橋)

○流木対策としては透過型砂防堰堤や既設砂防堰堤の改良などを検討し、実施にあたっては関係機関と情報共有して、連携しながら進めることが重要である。

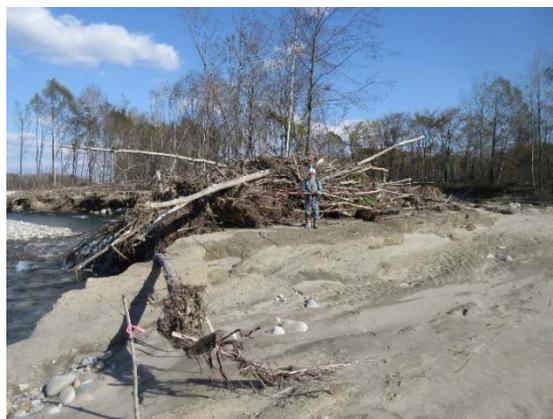
中洲に堆積した流木
(戸蔦別川 岩内川合流点付近)
