# 十勝川流域砂防技術検討会

# 十勝川流域における今後の土砂災害対策のあり方(案)(概要) 【①流域、出水の特徴】

# 十勝川流域における今後の土砂災害対策のあり方(案)(概要) 【②土砂動態分析】

# 十勝川流域における今後の土砂災害対策のあり方(案)(概要) 【③今後の課題とその方向性】

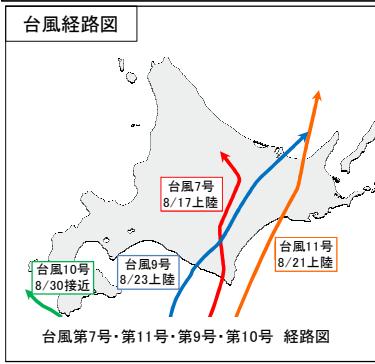
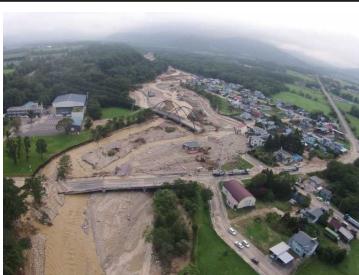
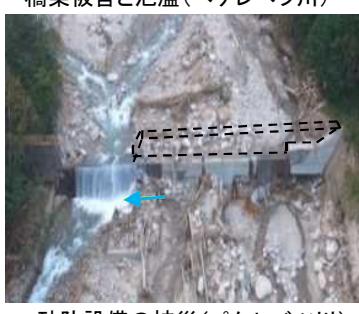
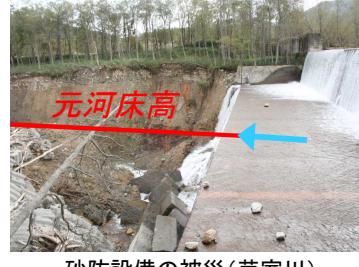
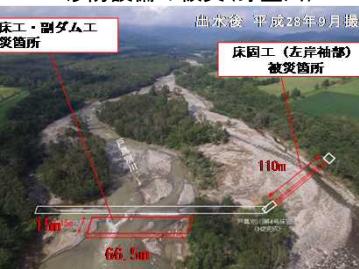
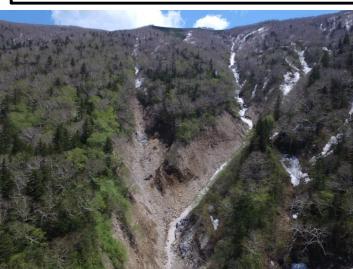
日高山脈東部では、上流域における土石流や扇状地における河道変化による側岸侵食等が発生し、洪水被害とともに、市街地における住宅被害や橋梁流出等の被害が顕著であった。直轄砂防事業を実施する戸蕪別川や、北海道で砂防事業を実施するペケレベツ川や芽室川等では、上流からの流出土砂を捕捉したが、砂防堰堤等の砂防設備が被災した。
