4-2 各河川における土砂動態(中流域の土砂動態分析)

- 【上流】砂防堰堤が整備されている付近より上流の源頭部付近で土石流が発生しているとみられる。源頭部付近は周氷河性堆積物が分布するケースが多い。土石流によって流下してきた2.0m以下程度の礫等は砂防堰堤により効果的に捕捉されていると見受けられる。
- 【中～下流】砂防堰堤から砂防計画基準点までの区間は扇状地にあたり、床固工群及び溪流保全工が整備されている。3°～1°程度の河床勾配であり、区間を通して溪岸侵食がみられる。この区間は水面と扇状地面との比高差が小さく氾濫が発生している箇所があるがごく一部にとどまっている。

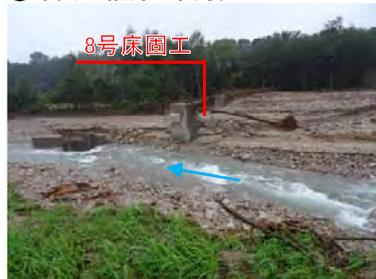
- ペンケオタソイ川の基岩は主に花崗閃緑岩及び花崗岩で、周氷河性斜面堆積物(崖錐堆積物)が基岩を覆って広く分布している。(写真②)
- 本川・南の沢川・中の沢川・北の沢川の上流で土石流が発生し、縦侵食が卓越しているが(写真①), 中流域から大規模な渓岸侵食が連続しており、洪水が蛇行して流下したと考えられる。(写真③)
- 洪水の蛇行によって床固工施設の袖抜けや(写真④), 流木の閉塞によって橋梁が流失した。
- 1号砂防堰堤地点より上流が土石流, 下流が掃流の土砂移動形態である。

④床固工袖部の倒壊

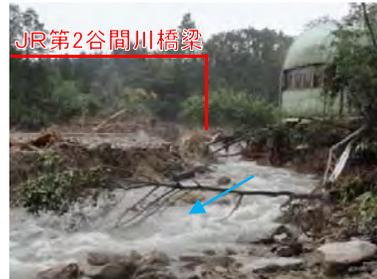
③蛇行による渓岸侵食

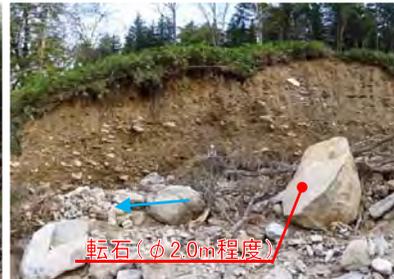
②崖錐堆積物の侵食(渓岸侵食)

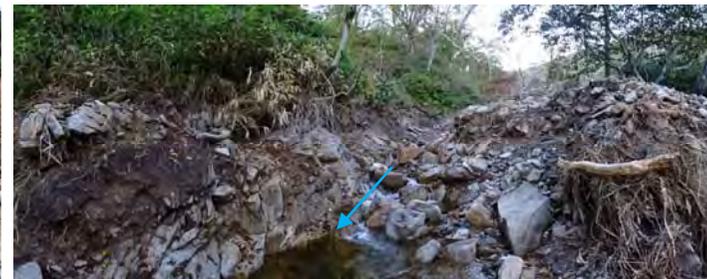
①崖錐堆積物が侵食され、溪床に花崗岩が露岩している。

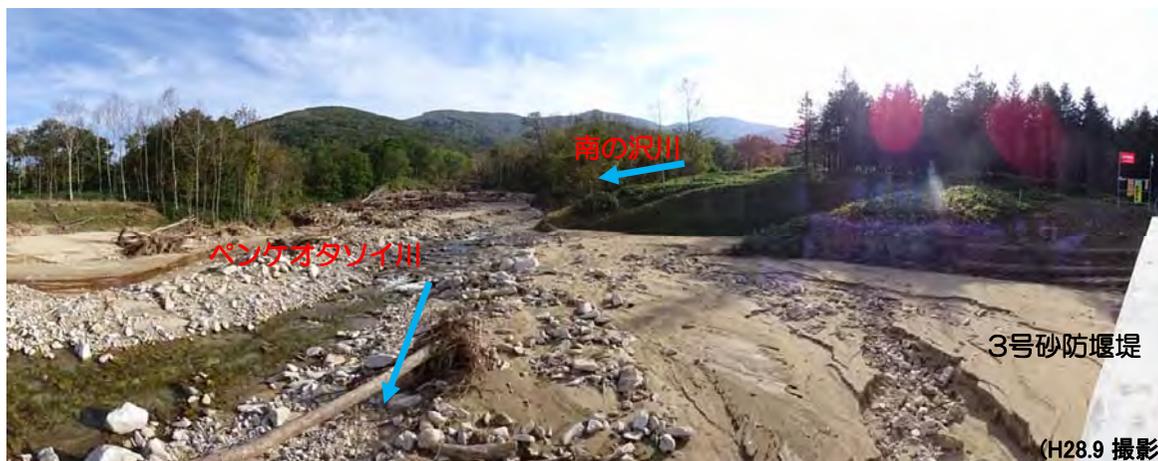
▲ペンケオタソイ川と南の沢川の合流点

左岸から南の沢川がペンケオタソイ川に合流するが、異常な堆積は無い。

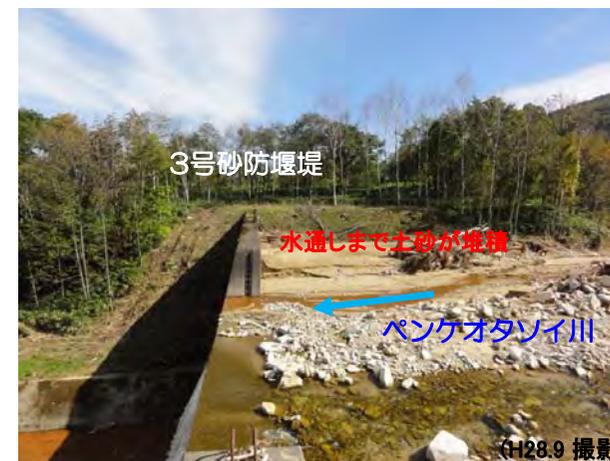
▲ペンケオタソイ川3号砂防堰堤の満砂状況 (H28.9撮影) 31

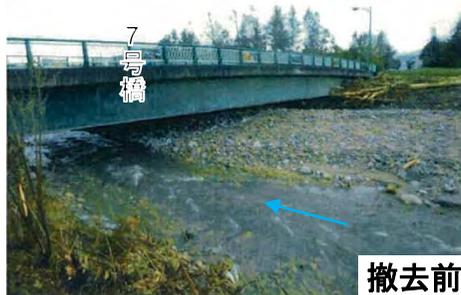
■河川改修区間に上流から流出した土砂が河道に堆積したものの(写真①), 河川改修区間において洪水の氾濫はない。

①流出土砂による河道堆積

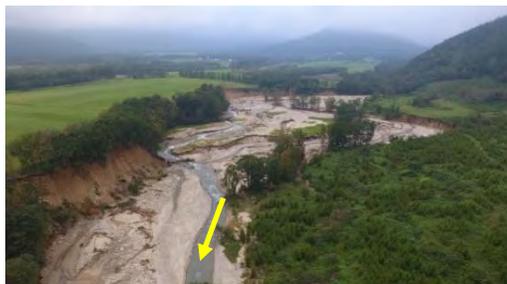
④ 溪岸侵食と土砂堆積

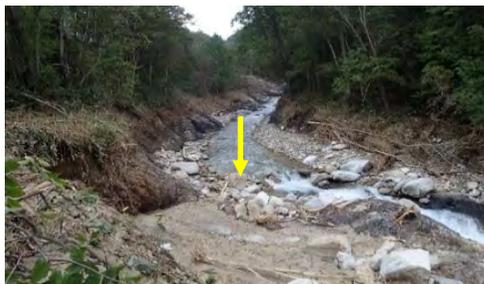
③ 泥岩が露岩した狭窄部

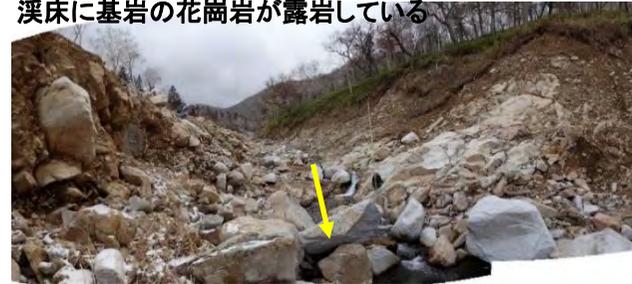
① 厚さ5m以上の崖錐堆積物が侵食され、
溪床に基岩の花崗岩が露岩している

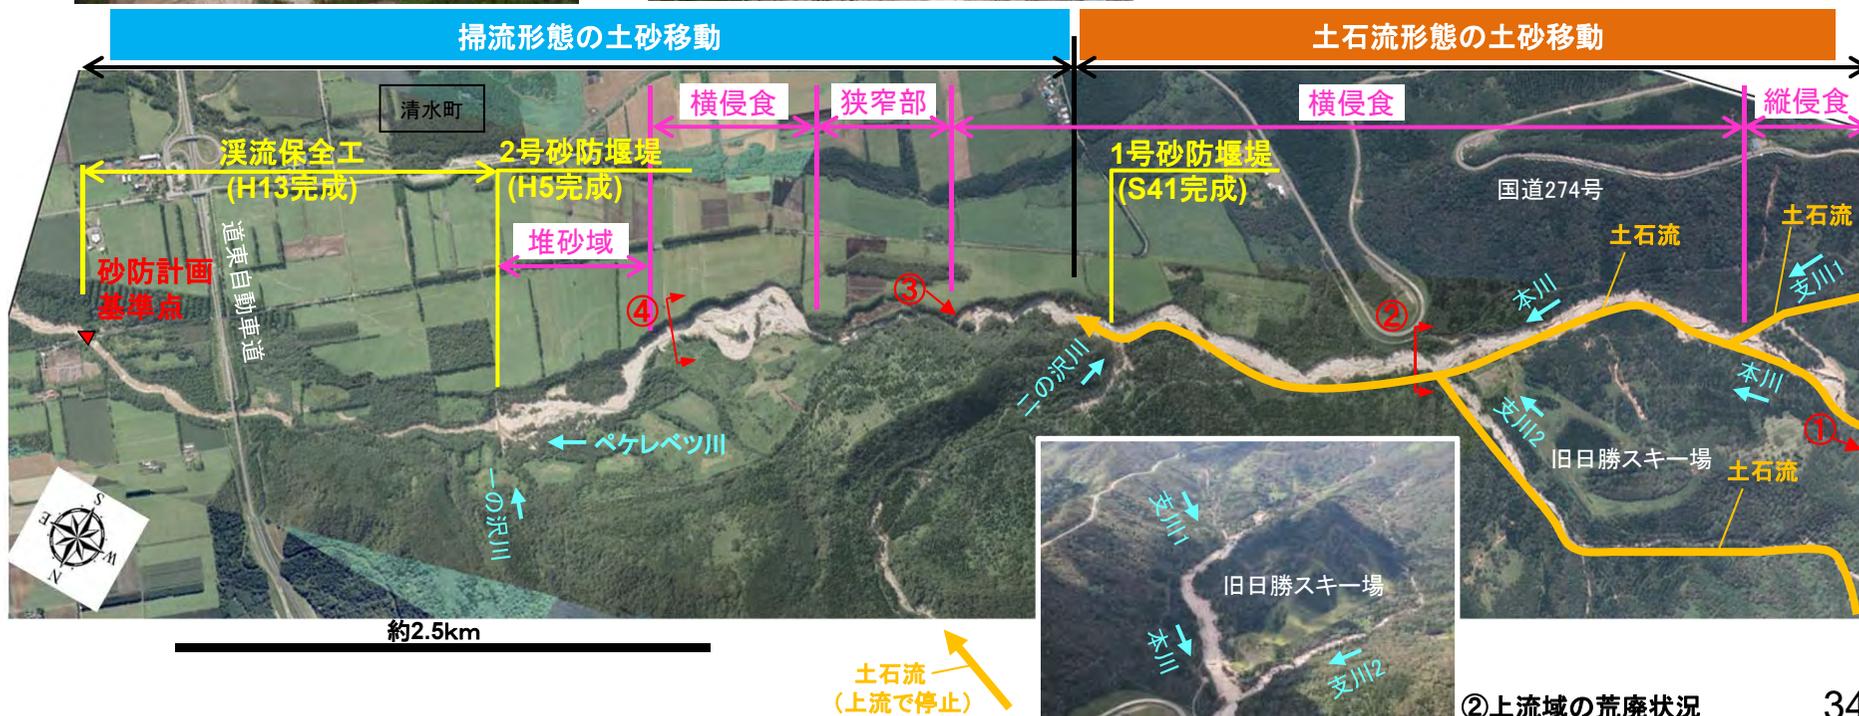
② 上流域の荒廃状況

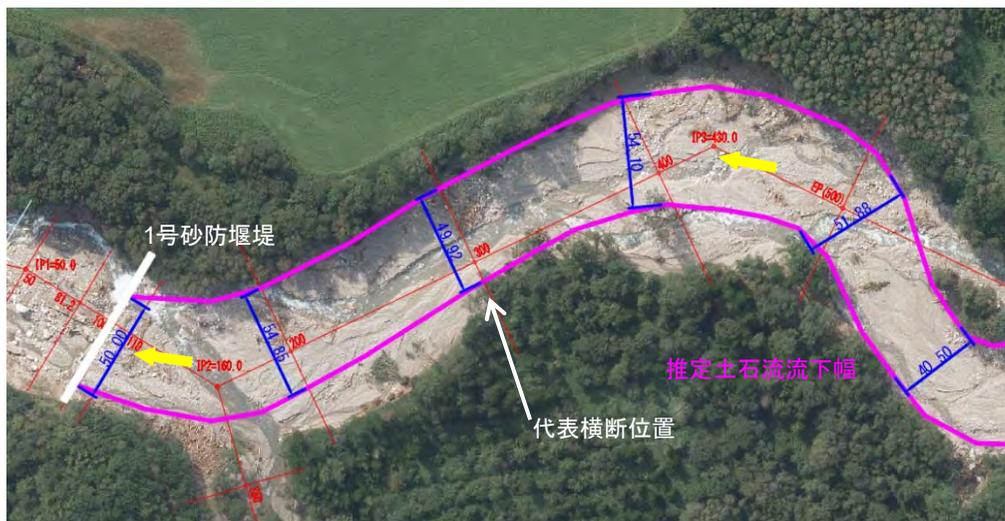
推定土石流流下平面図

- 1号砂防堰堤を通過した土石流ピーク流量を、マンニング式を用いて推定すると約480m³/sであった。
 土石流の流下幅は、オルソ平面図から残存している樹木を考慮して、50mと推定した。
 土石流の流下勾配は、痕跡高の勾配として推定し、 $1=1/20$ とした。
 土石流流下時の河床高は、堆砂幅が土石流流下幅と等しくなる高さとした。
 土石流の流動深は、土石流流下時の河床高と痕跡から推定した土石流の高さとの差として求め、2.5mとした。
- 土石流推定ピーク流量から、堰堤袖部への土石流流体力は約61kN/m、巨礫の衝撃力は約305kN/mと推定される。

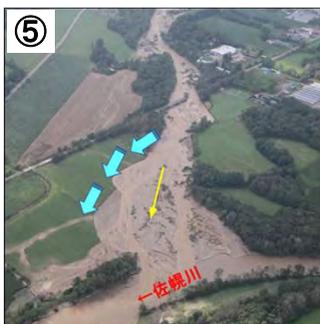
▲ 乱流による護岸・農地の被災

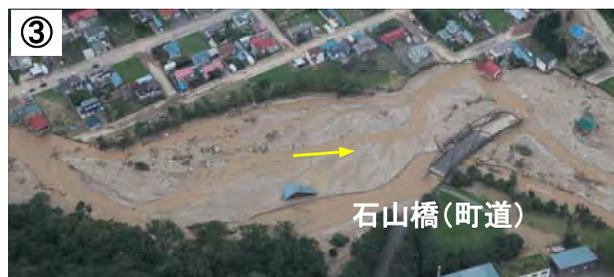
▲ 乱流により欠壊した護岸, 流出した町道

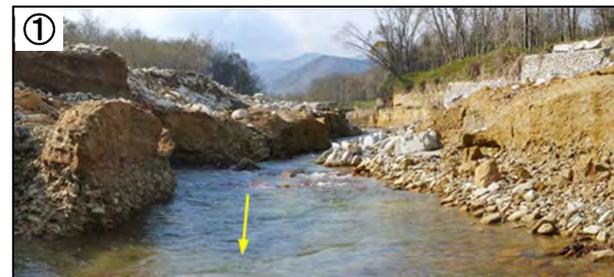
▲ 乱流・河床洗掘により被災した河道

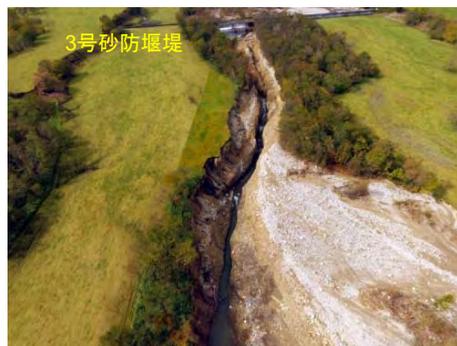
④3号堰堤下流の縦侵食

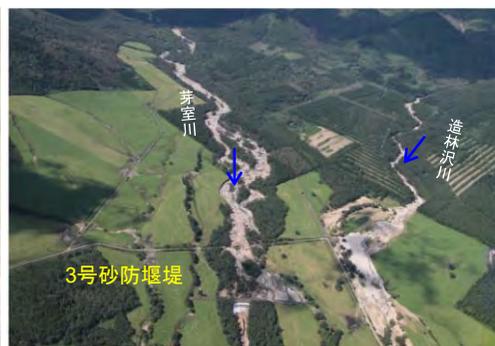
③流路の蛇行と側岸侵食の発生

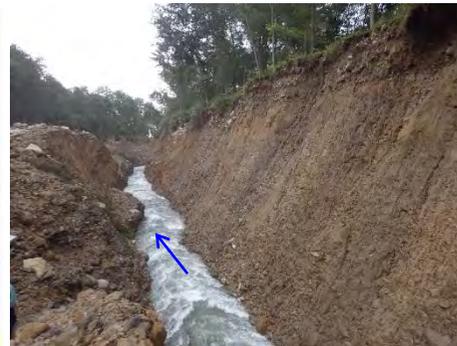
②侵食に弱い古期扇状地堆積物

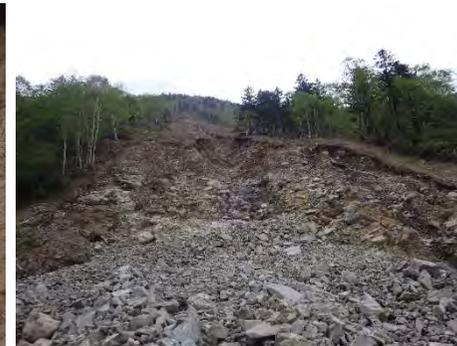
①周氷河性堆積物からなる崖錐斜面

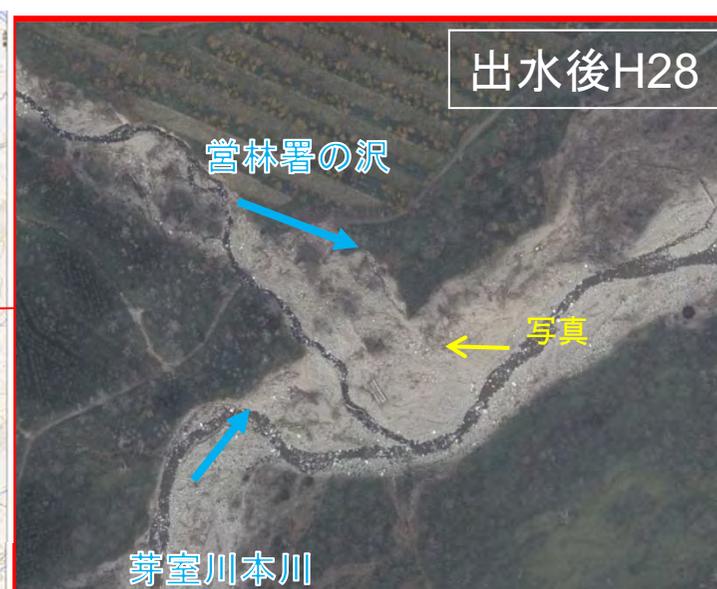
- 芽室川本川と直交する営林署の沢は、土石流が合流点へ流出し、本川の流路が右岸側に変動しているように見受けられるが、本川は流量が大きく、勾配が急(1/10)なため、本川の河道を閉塞するには至らなかったと推察される。
- この他の支沢は、崩壊が少ない等により本川へ土石流の到達が確認されていない。

▲営林署の沢と芽室川合流点付近

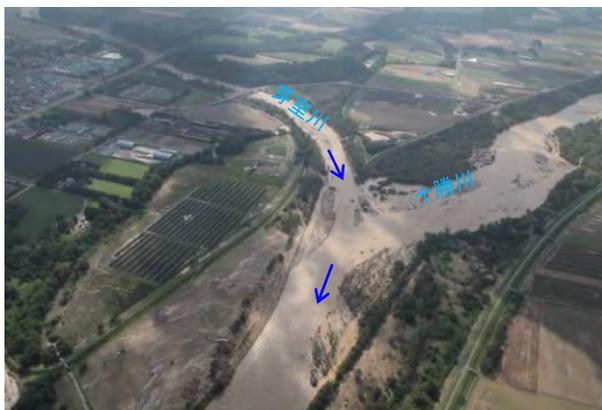
④十勝川合流点の状況

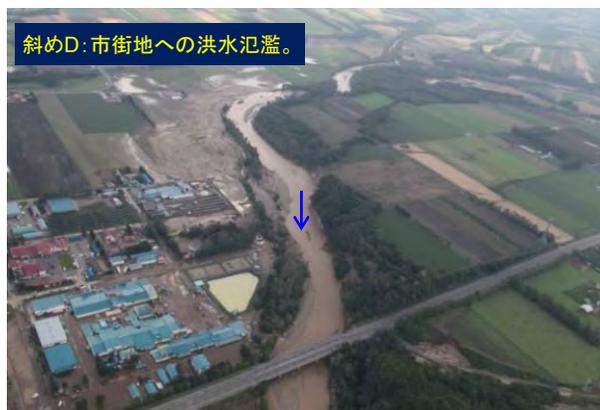
③市街地への氾濫

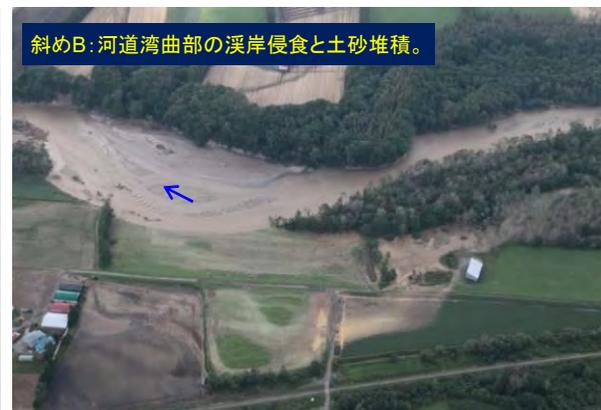
②流路外湾部の溪岸侵食

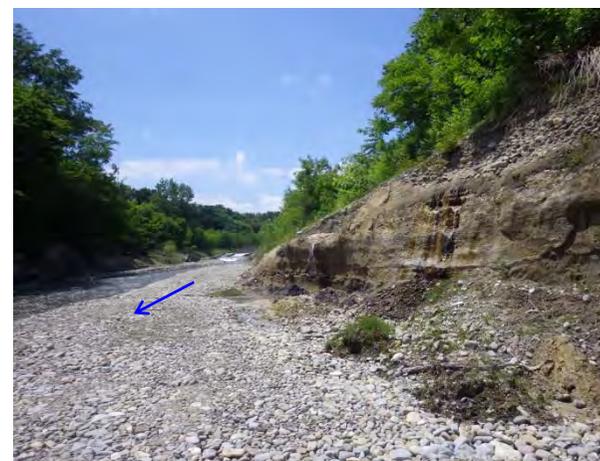
①砂防計画基準点下流の河床低下
