## 4-3 下流河川での土砂堆積状況(下流域の土砂動態分析)

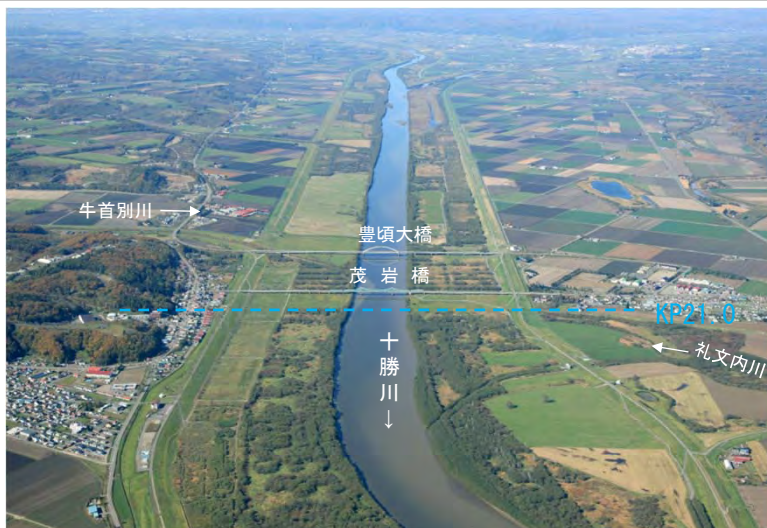
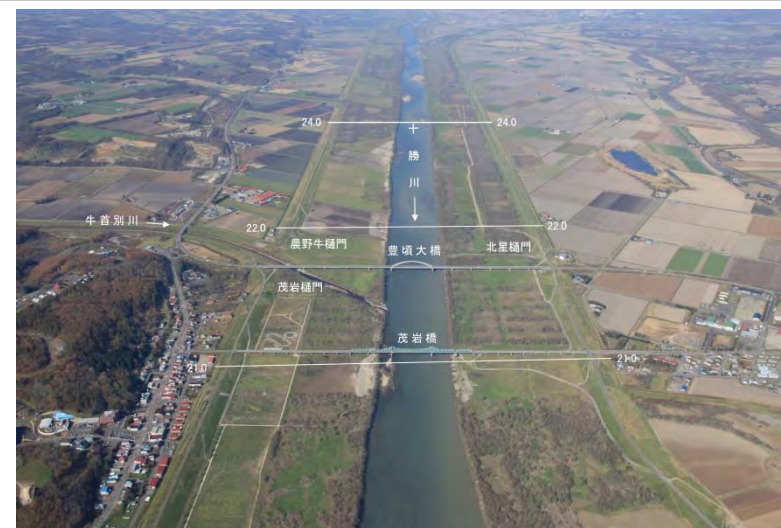
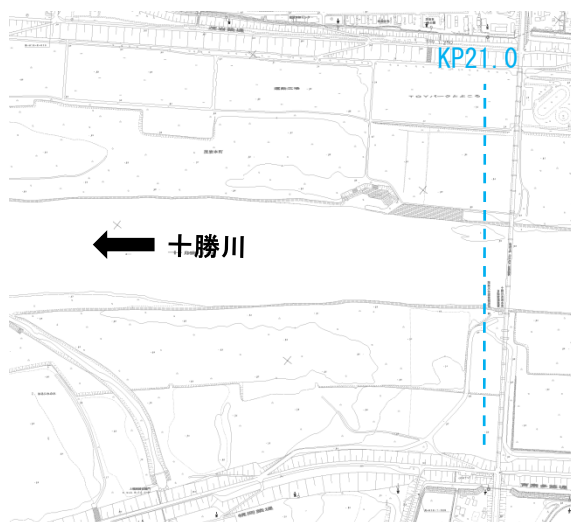
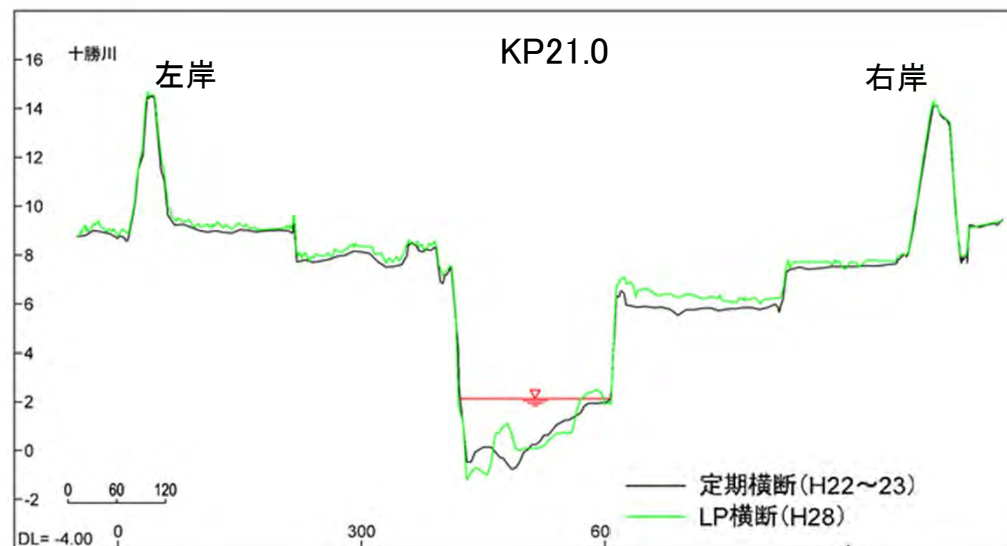
- 十勝川の茂岩基準地点では、横断図の変化を見ると、出水前後で大きな変化は見受けられない。
- 出水前後の空撮の比較においても、大きな変化は見受けられない。

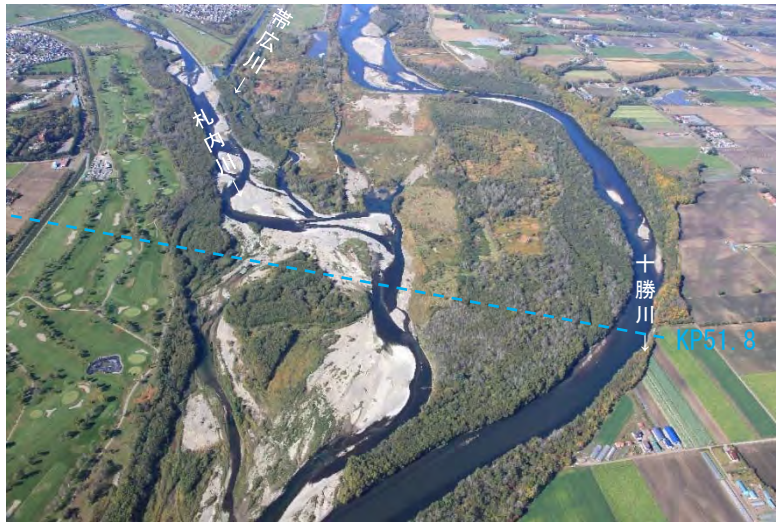
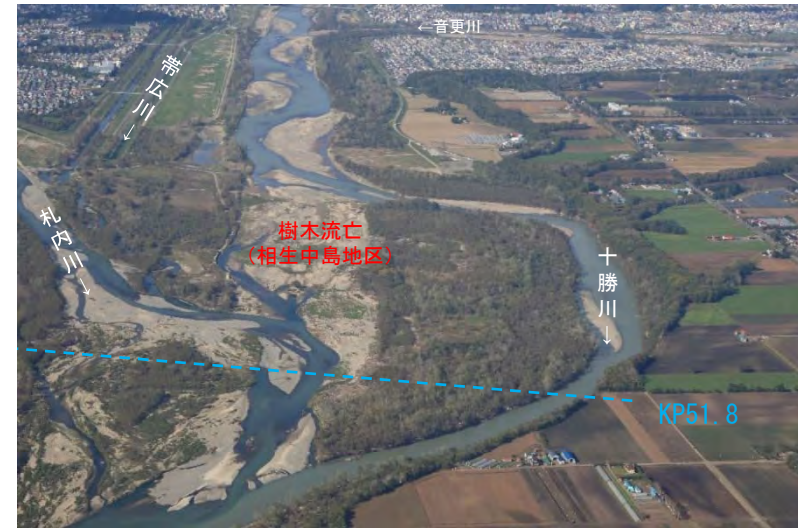
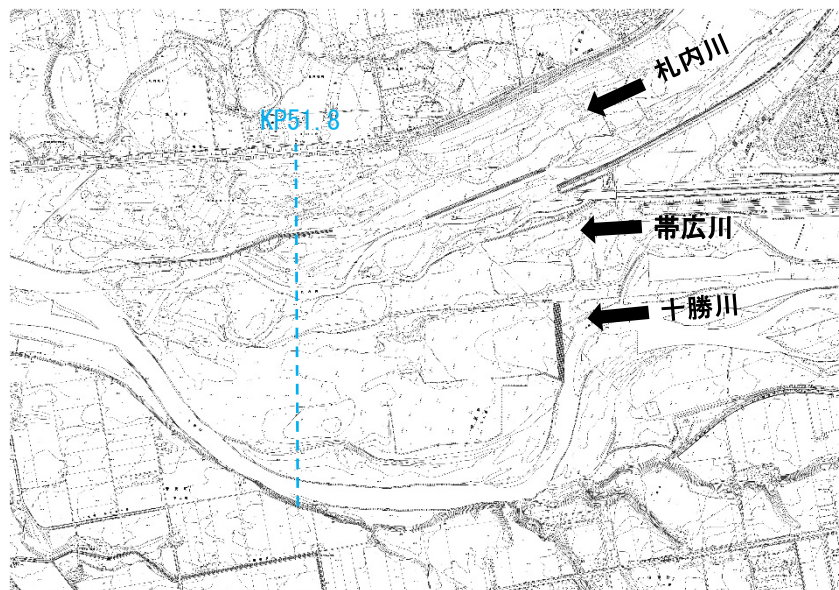
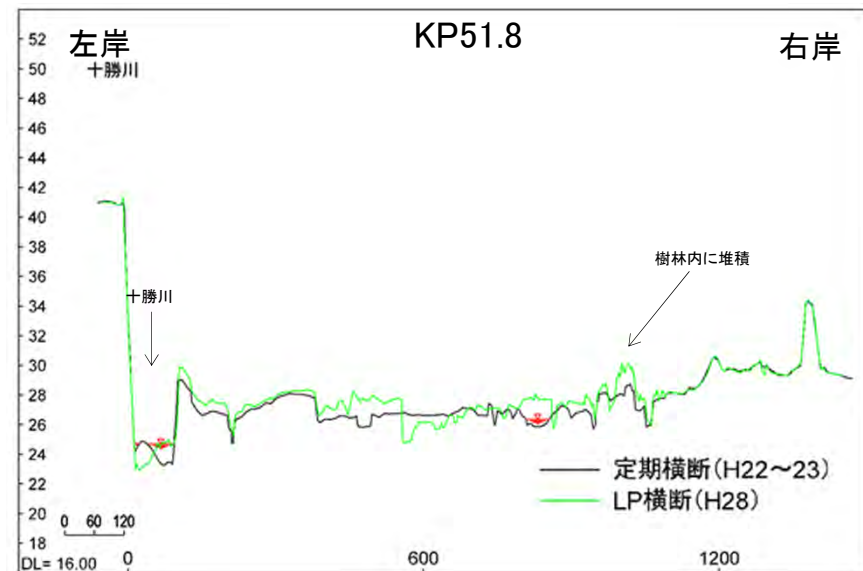
- 十勝川の札内川合流点部では、横断面の変化を見ると、十勝川の河道内では目立った変化は見受けられない。
- 出水前後の空撮の変化では、札内川合流点部で相生中島地区で樹木流亡があるほかは、大きな変化は見受けられない。

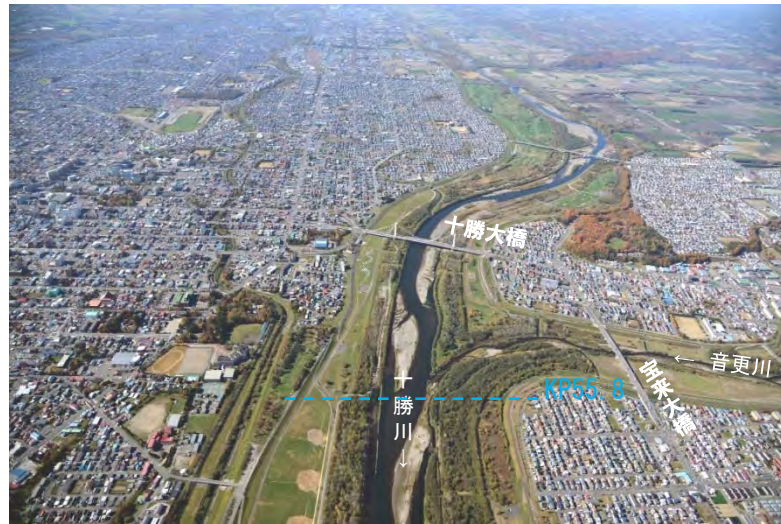
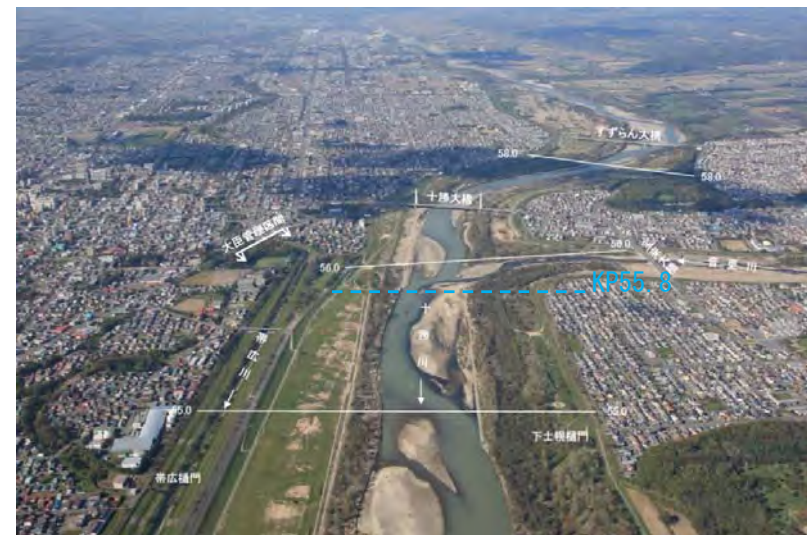
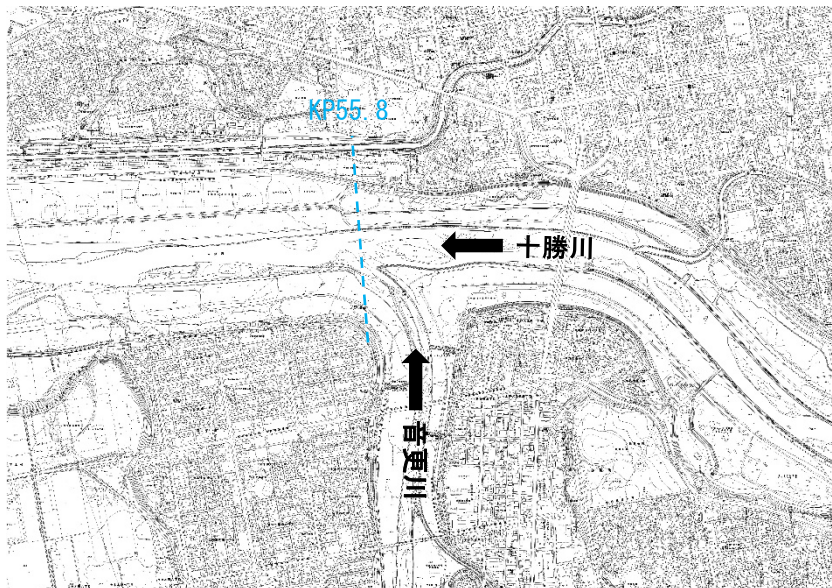
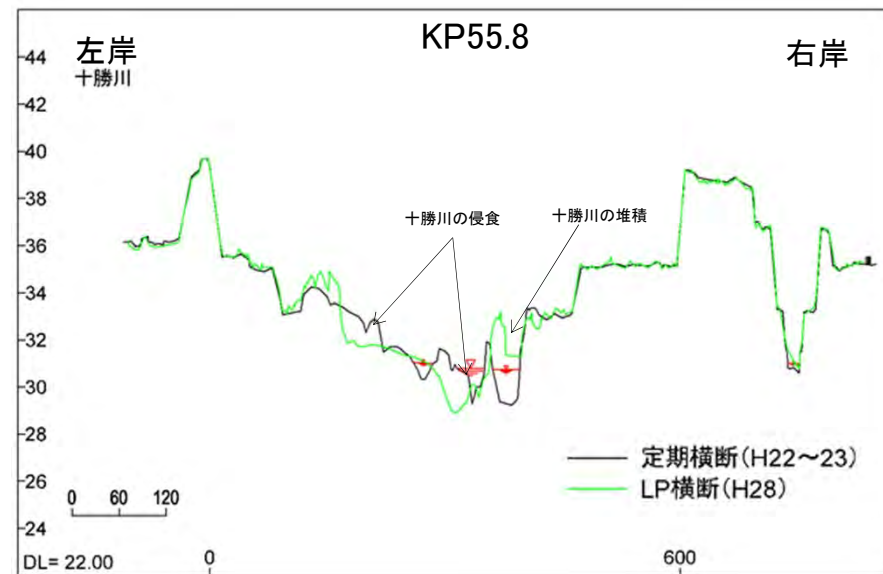
- 十勝川の音更川合流点部では、横断面の変化を見ると、十勝川の河床部で堆積と侵食が確認された。
- 出水前後の空撮の変化では、大きな変化は見受けられない。

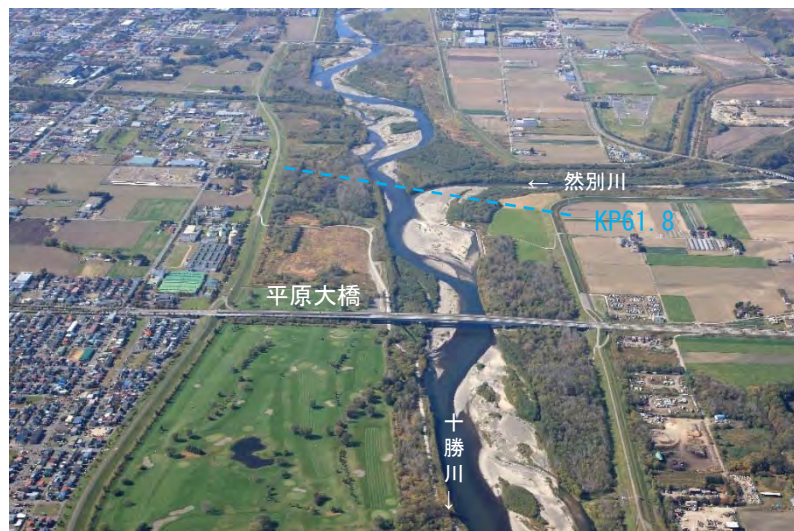
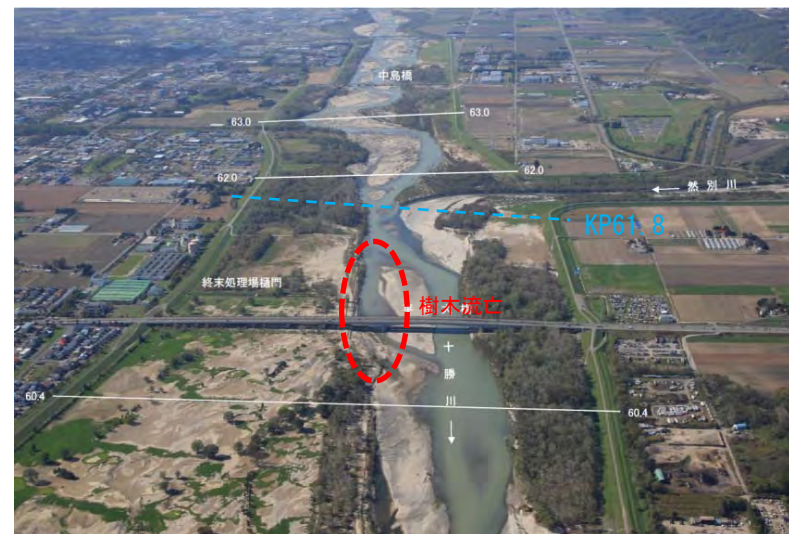
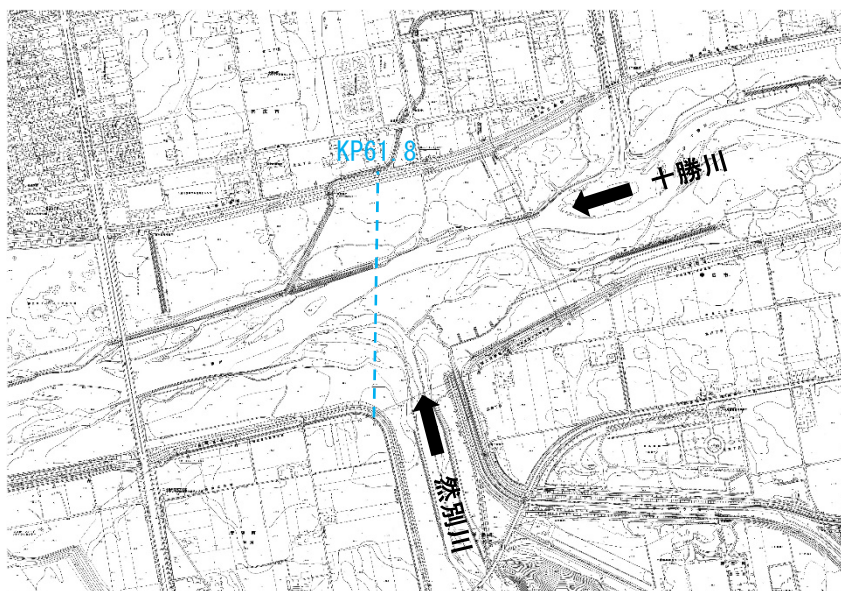
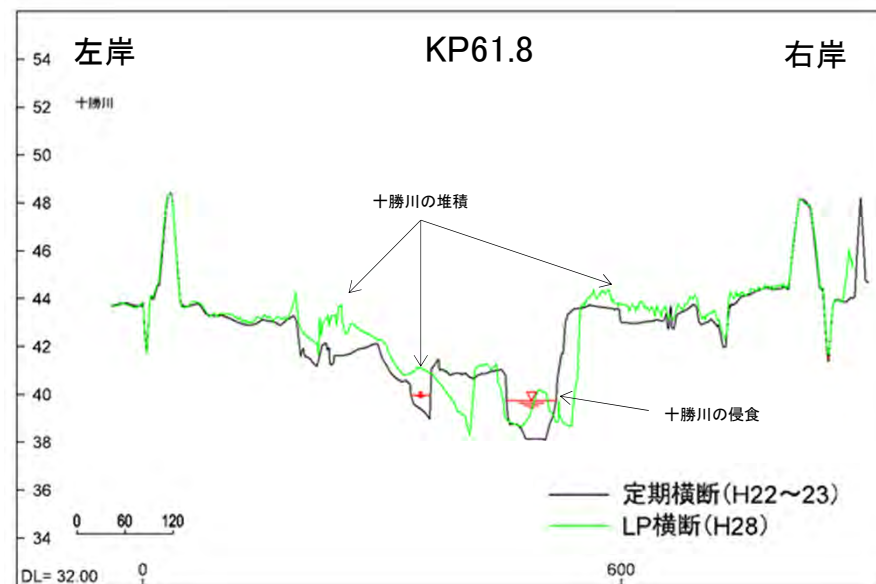
- 十勝川の然別川合流点部では、横断面の変化を見ると、十勝川右岸の高水敷での堆積や河床部の侵食が確認された。
- 出水前後の空撮の変化では、平原大橋付近右岸で樹木流亡したほかは、大きな変化は見受けられない。

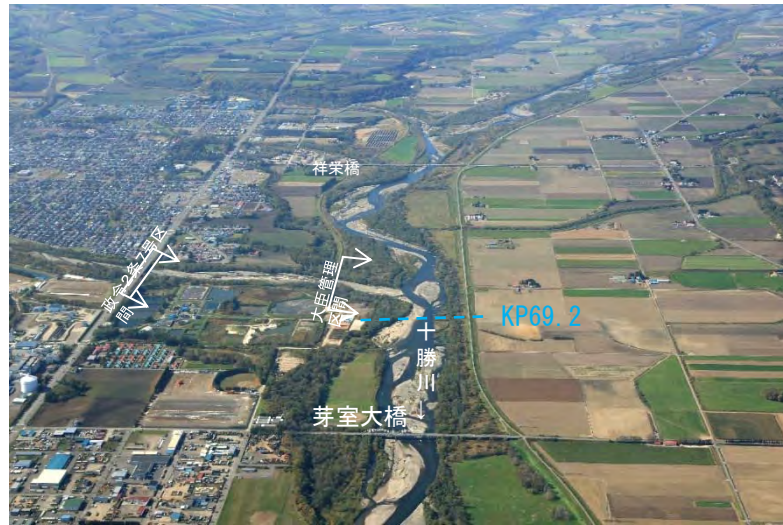
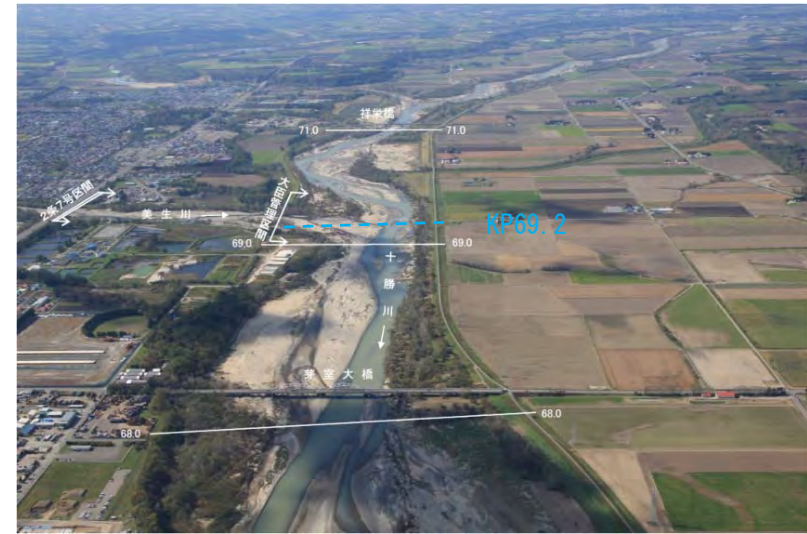
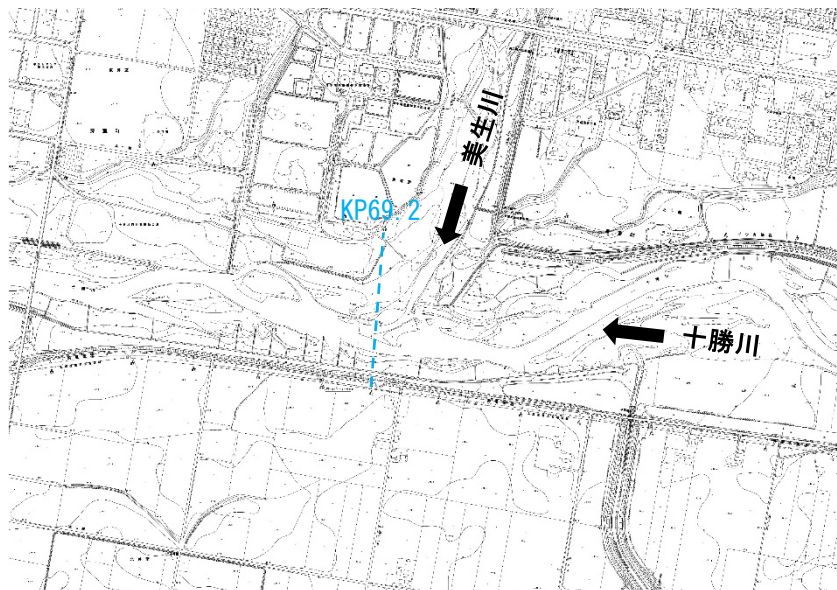
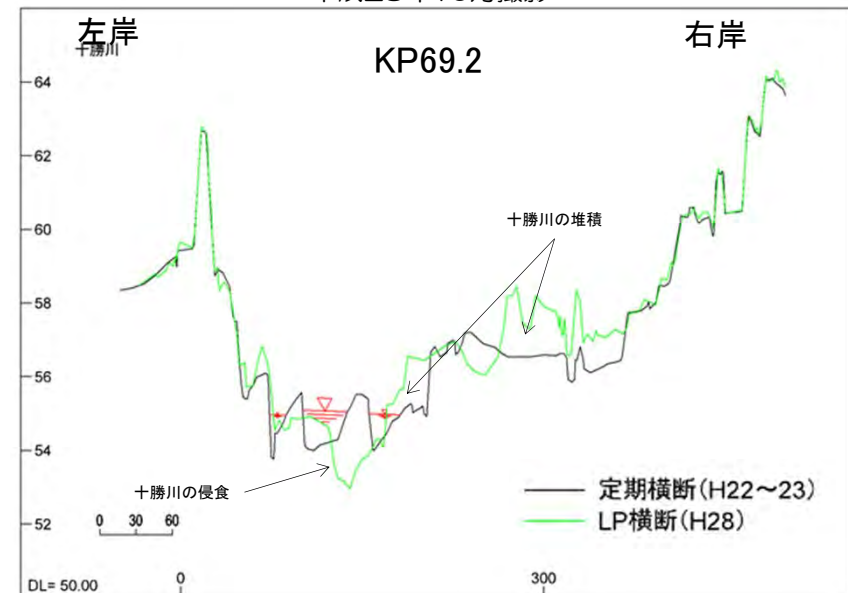
- 十勝川の美生川合流点部では、横断面の変化を見ると、十勝川右岸の高水敷等での堆積、河床部の侵食及び堆積が確認された。
- 出水前後の空撮の変化では、大きな変化は見受けられない。

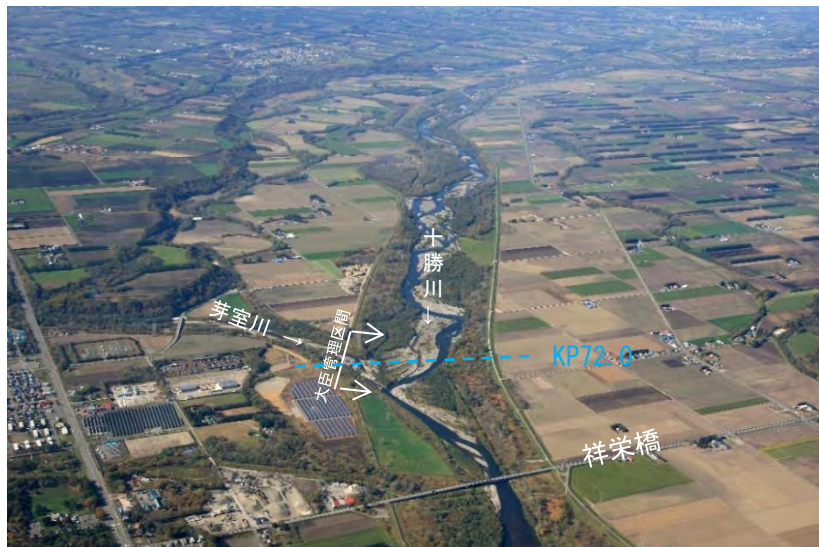
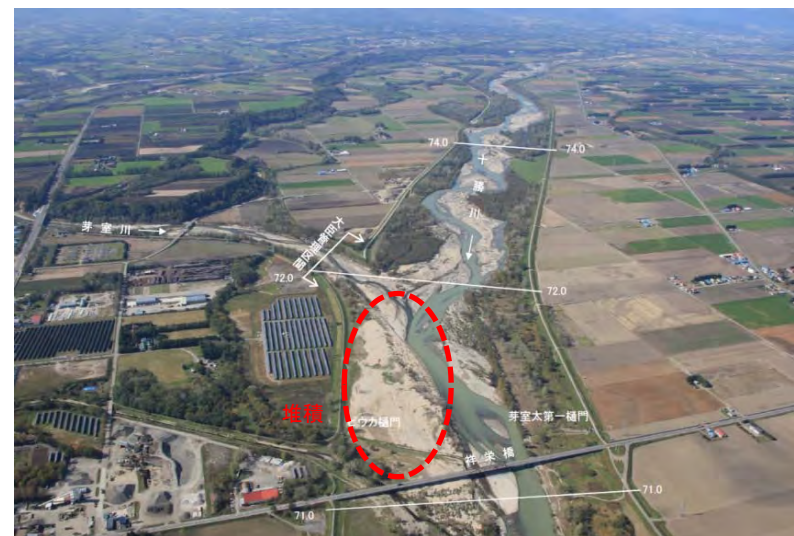
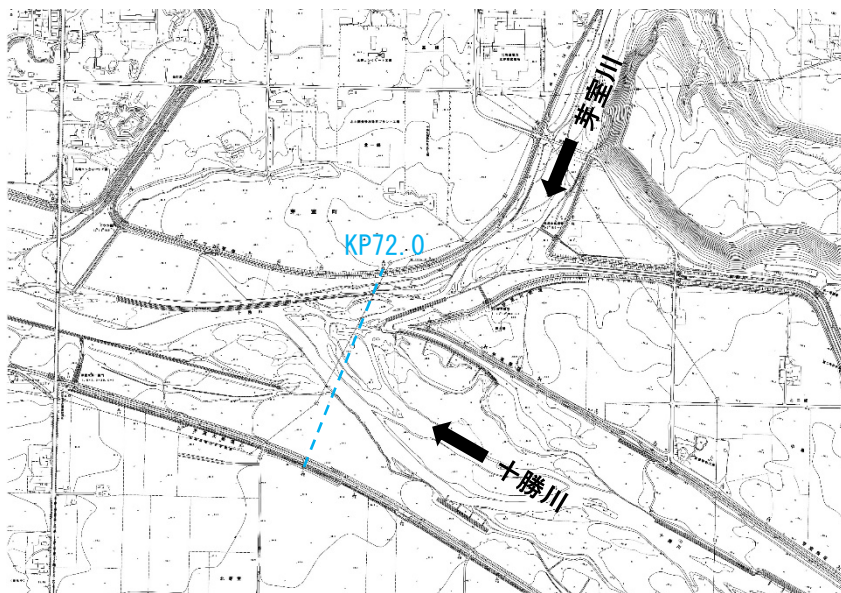
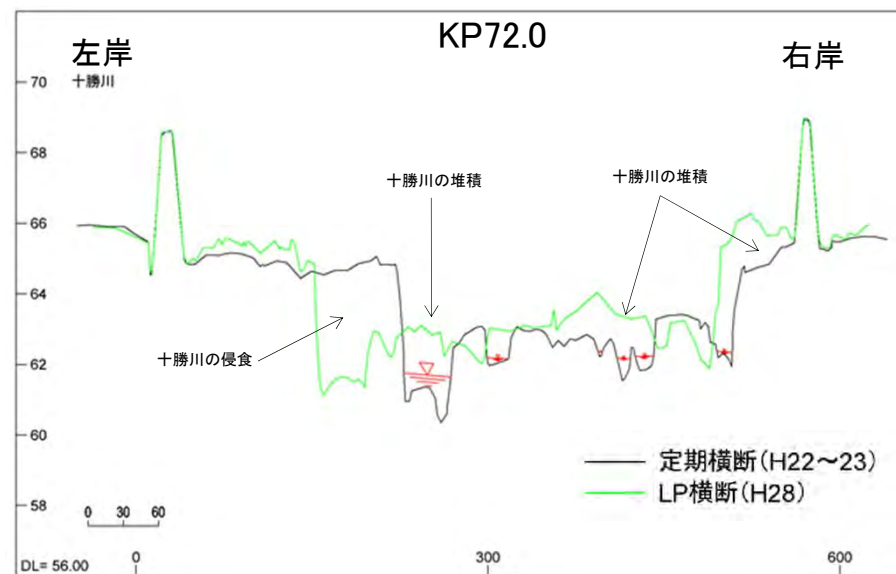
- 十勝川の芽室川合流点部では、横断面の変化を見ると、十勝川右岸高水敷の堆積、河道の侵食及び堆積が確認された。
- 出水前後の空撮の変化では、芽室川合流点で右岸高水敷で砂が堆積しているように見受けられる。

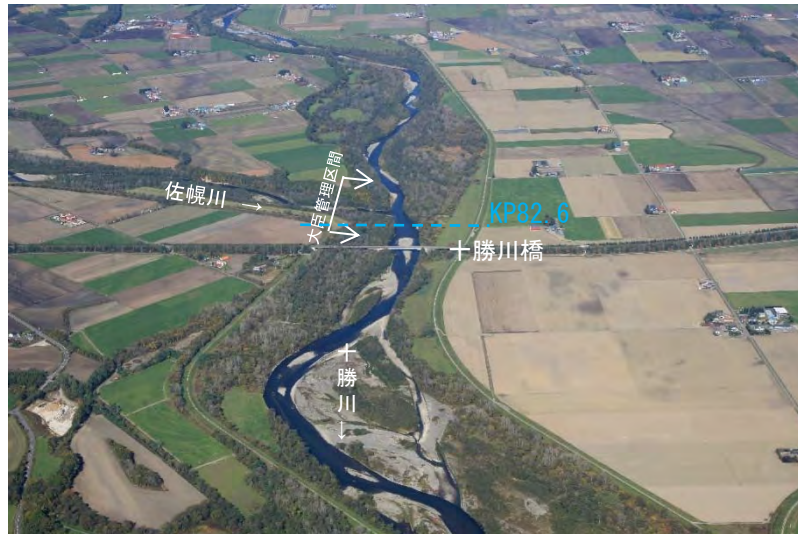
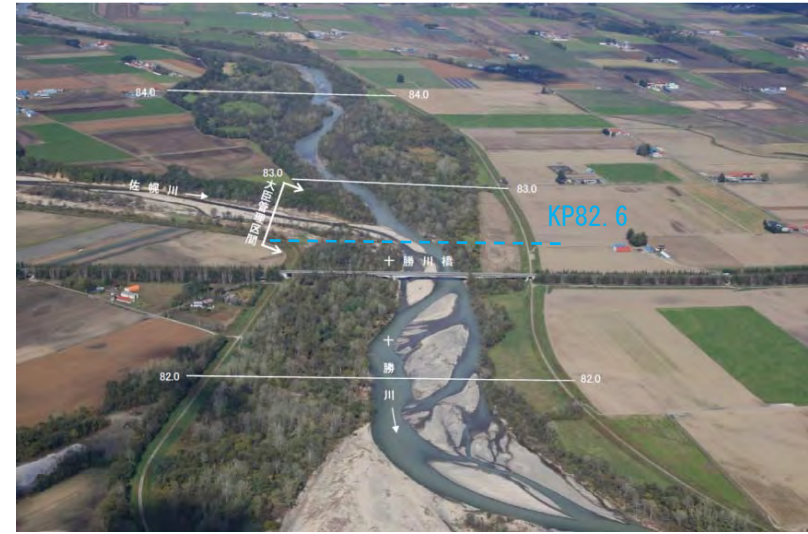
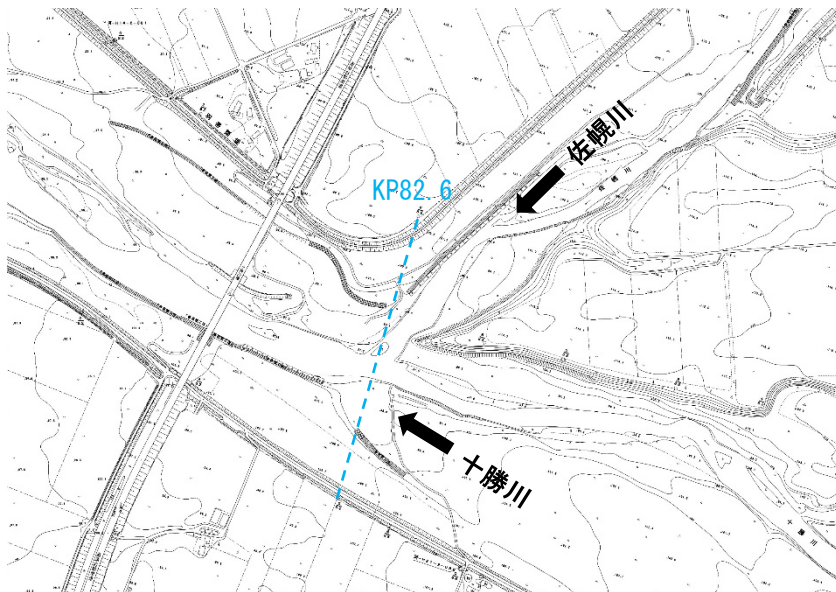
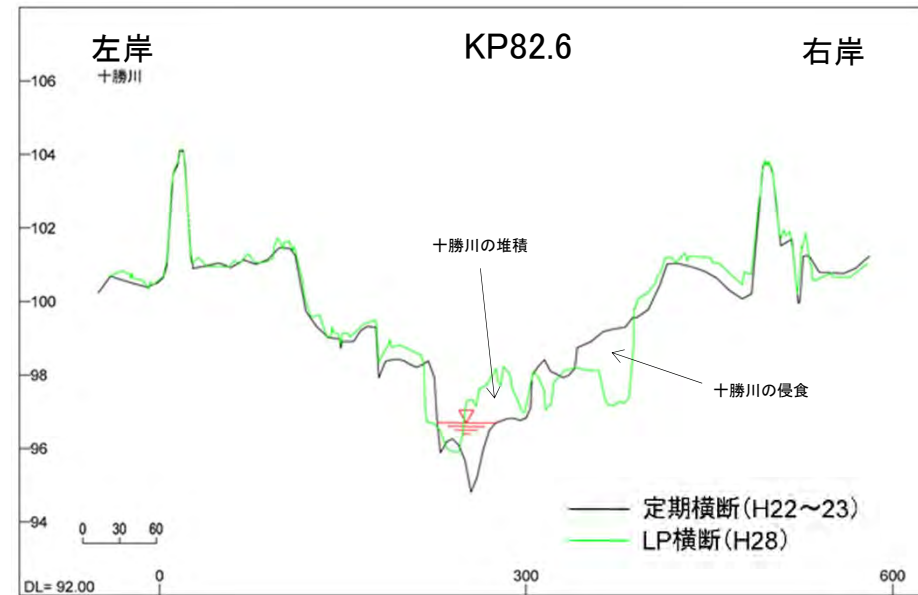
- 十勝川の佐幌川合流点部では、横断面の変化を見ると、十勝川右岸の侵食や河床部の堆積が確認された。
- 出水前後の空撮の変化では、佐幌川合流点で目立った変化は見受けられない

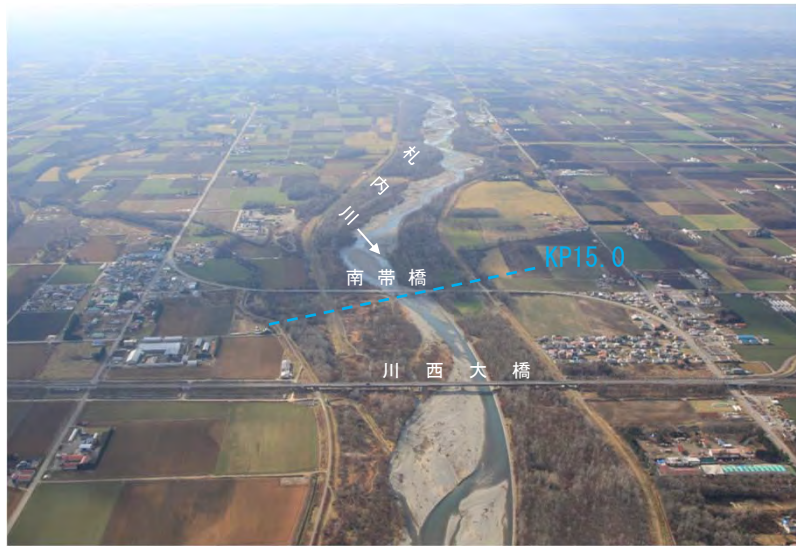
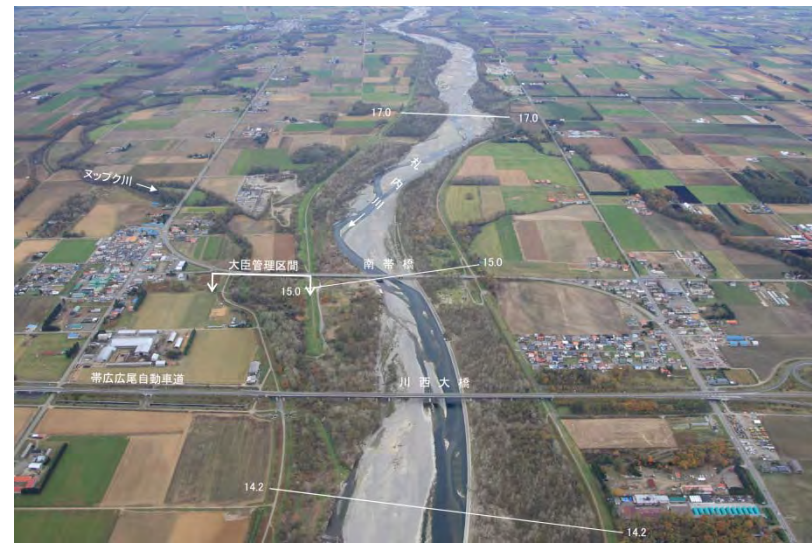
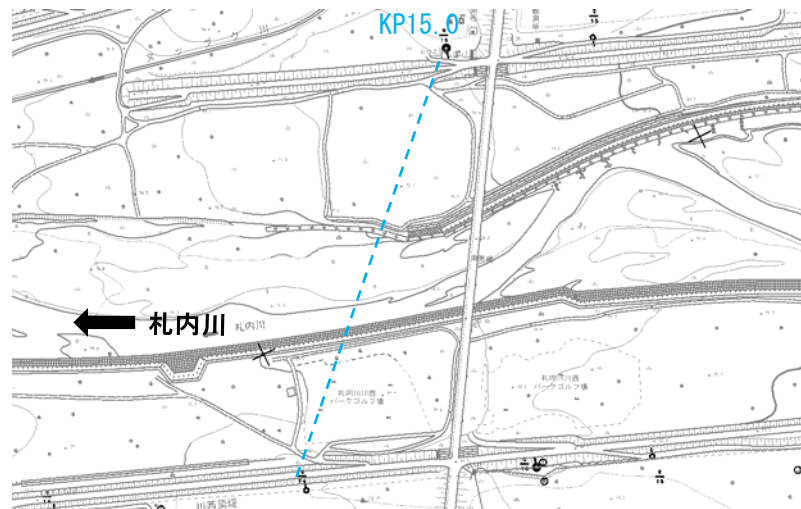
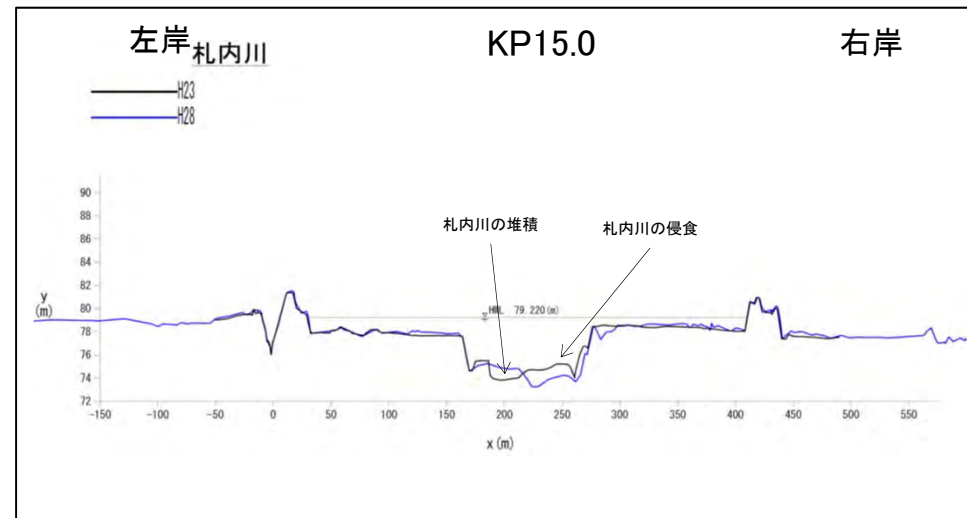
- 札内川の南帯橋地点では、横断図を見ると河道に堆積と侵食が確認された。
- 出水前後の空撮の変化では、大きな変化は見受けられない。

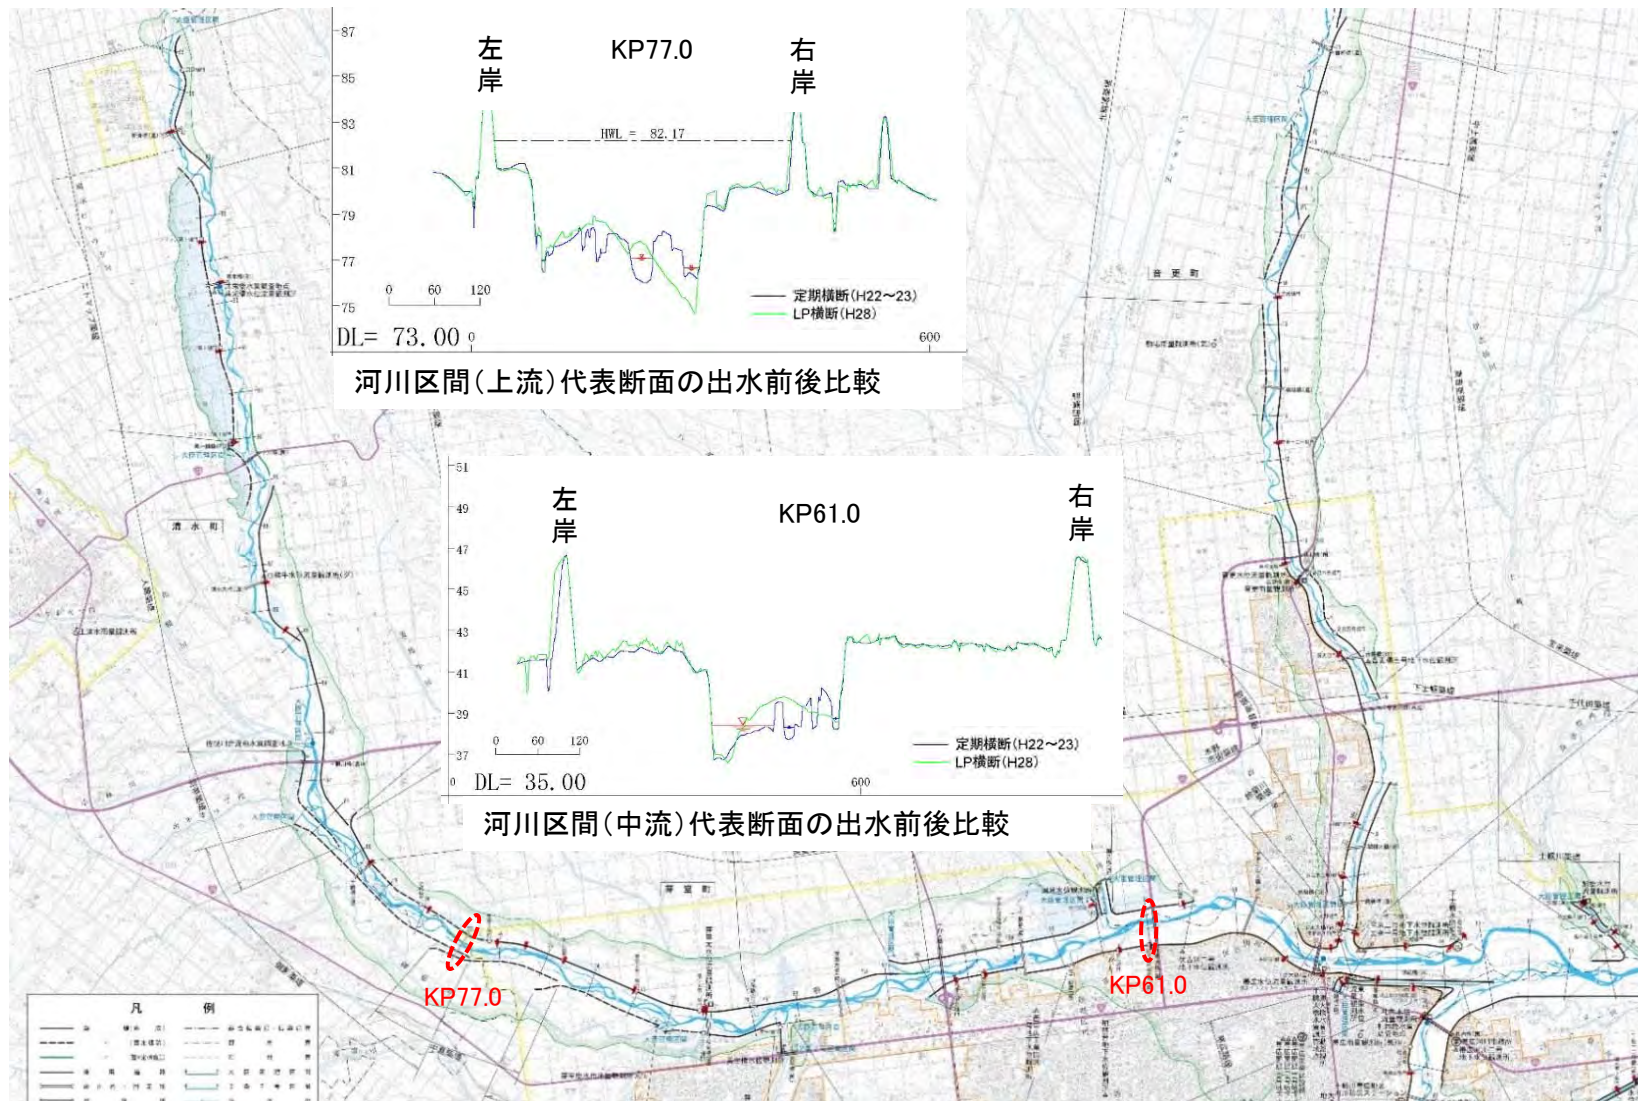
- 十勝川本川中上流部では、河道内で侵食・堆積箇所が混在しており、流路変動などにより河道の変化は見られるが、顕著な土砂堆積により河道を阻害している状況ではない。
- 横断面の変動部分から土砂量を算出すると、十勝川本川の札内川合流点より上流では約580万 $m^3$ の堆積、約420万 $m^3$ の洗掘と推定され、やや堆積傾向にあると推察される。しかし、堆積及び流出土砂の発生源の特定には至らなかった。

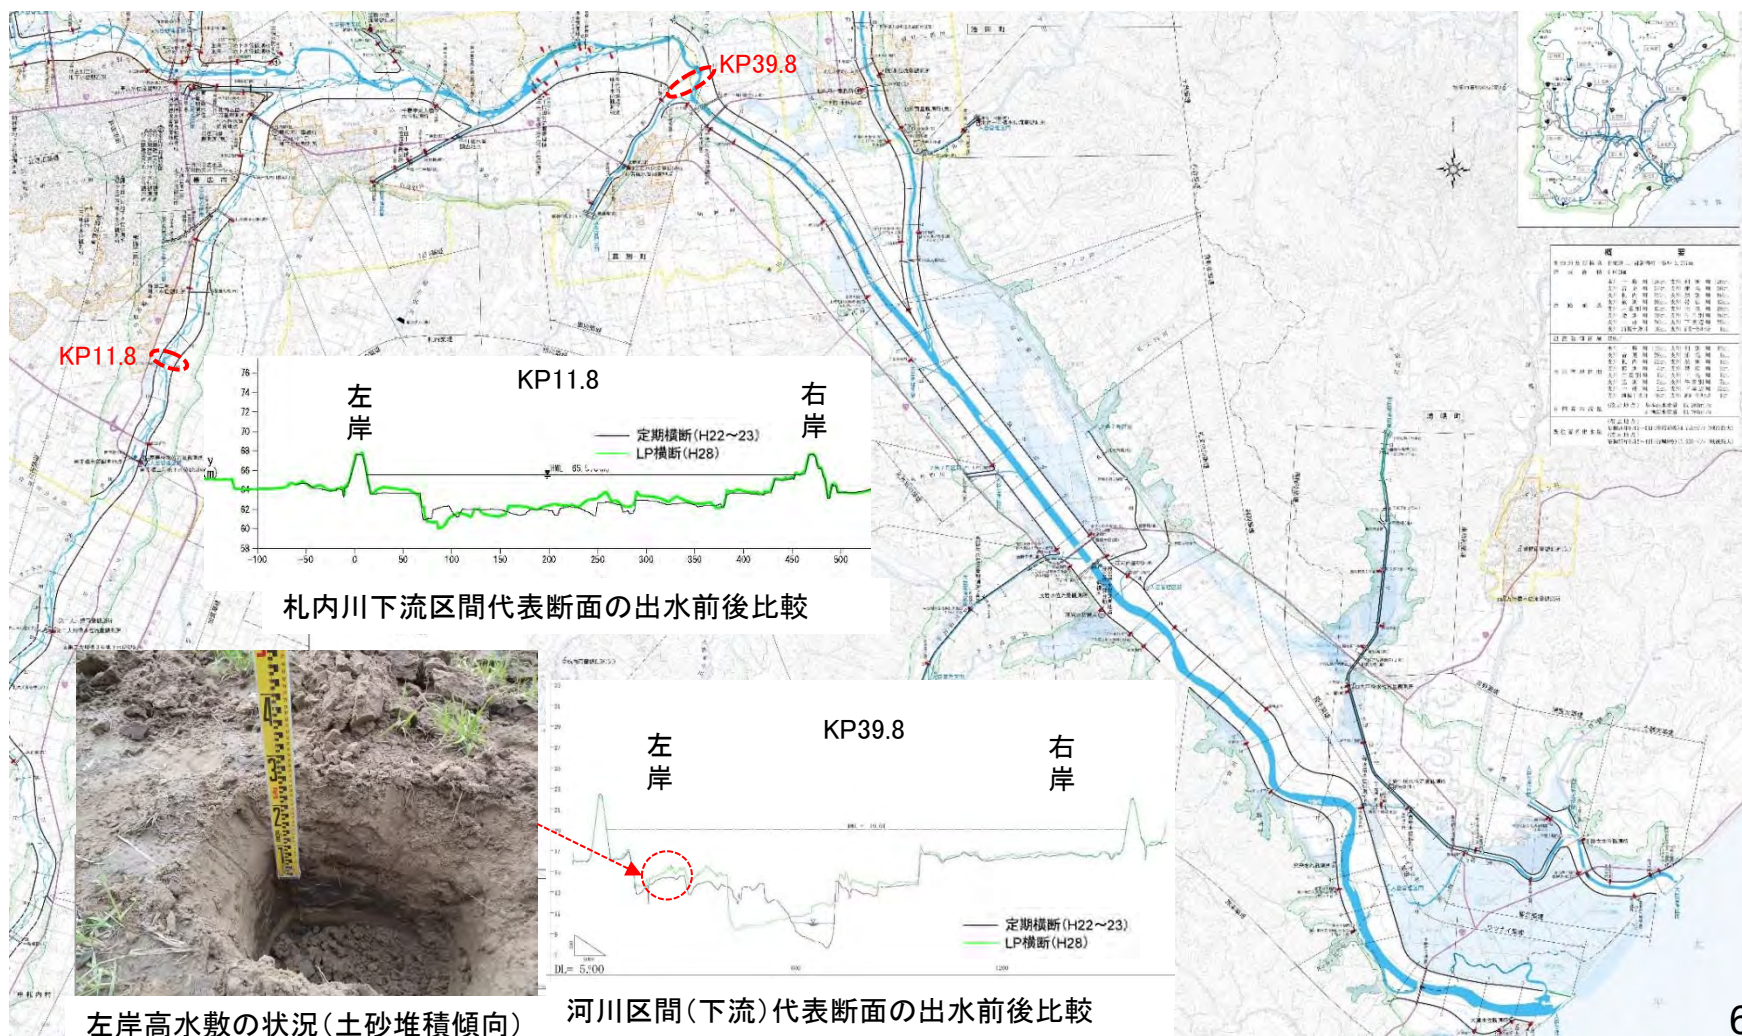
- 十勝川本川下流部では、低水路で侵食・堆積箇所が混在しているが、高水敷では平均的に堆積が見受けられる。概ね河口付近からKP40付近までは同様の傾向であるが、河道を阻害している状況ではない。
- 支川札内川の下流区間では、低水路で侵食・堆積箇所が混在しているが、高水敷では若干の堆積が見受けられる。概ね十勝川本川合流点付近から札内川砂防補助基準点付近までは同様の傾向であるが、河道を阻害している状況ではない。
- 横断面図の変動部分から土砂量を算出すると、十勝川本川の札内川合流点より下流では約800万 $m^3$ の堆積、約690万 $m^3$ の洗掘と推定され、堆積傾向にあり、支川札内川の下流区間も同様にやや堆積傾向と推定される。しかし、堆積及び流出土砂の発生源の特定には至らなかった。

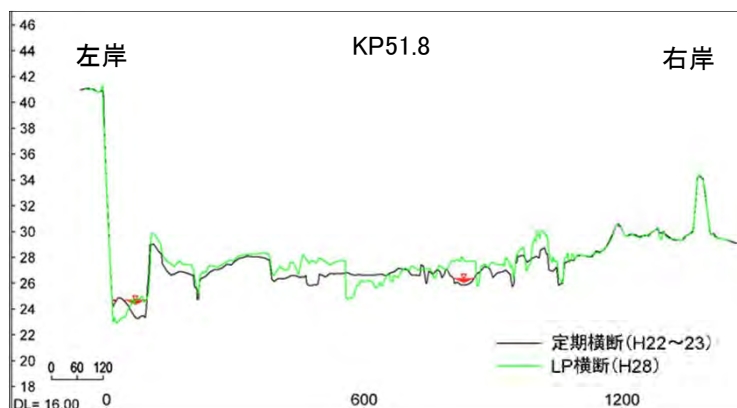
▲札内川合流部付近における  
出水前後の横断測量図の比較

- 本川中上流部の札内川，音更川，然別川等の合流部では，いずれも侵食・堆積箇所が混在しているが，河道を阻害している状況はない。
- 本川下流部の茂岩基準点付近等では低水路内において侵食・堆積箇所が混在するが，極端な堆積箇所は見受けられない。
- 本川下流部の高水敷には，広範かつ平均的な細粒土の堆積がみられ，現地でも堆積が確認される。
- 河口周辺部の出水前後の写真比較から，出水の影響による著しい汀線の変化は見受けられない。
- 本川での土砂の堆積傾向や，一部の海域への流出は推察されるが，堆積・流出土砂の発生源及び移動形態の特定までには至らなかった。
