～川の親しみやすさの成績表～

川の通信簿

個所名：十勝川 豊頃のハルニレの木

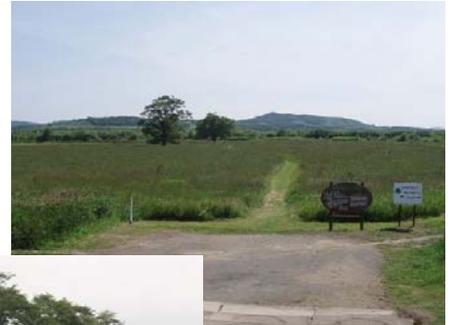
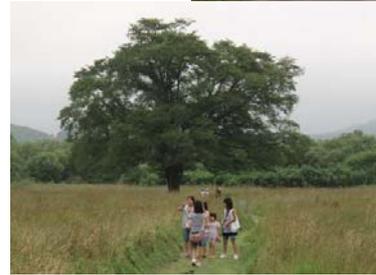
十勝らしい周りの風景が良い。
二本のハルニレのたたずまいは心を癒してくれます。
近くで見ると歴史を感じて良い。

木陰がもう少し欲しい気がします。
駐車場の少し小さいのではと思われます。

全国から人が訪れる観光地で、広い牧草地の中2本のハルニレが立つおおらかな景観です。前回の点検時に評価が低かったトイレについても今回は良い評価を得ました。駐車場の大きさや案内看板の設置位置などが改善されると、より評価が高まると思われます。

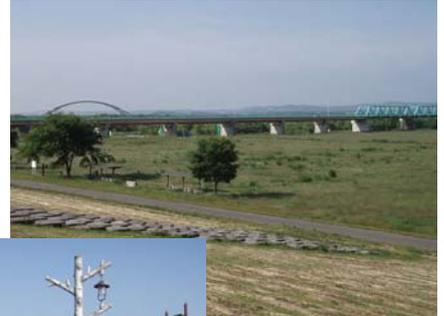
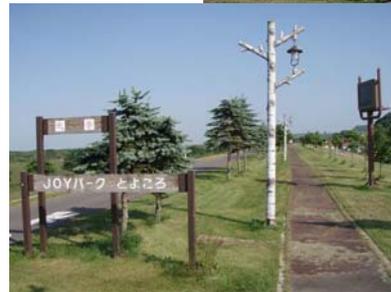
個所名：十勝川 運動広場

トイレが使用不可能で残念。広場の案内板が見てもわからぬほど風化していた。河川敷はもう少し除草するなど整備した方がよいと思います。

あすまや、ベンチ、街灯などがきれいに整備されていて、広々とした景観を眺めることができる散歩コースです。トイレがないこと（閉鎖中）、看板が老朽化して判読できないなど、施設の維持管理が課題と思われます。

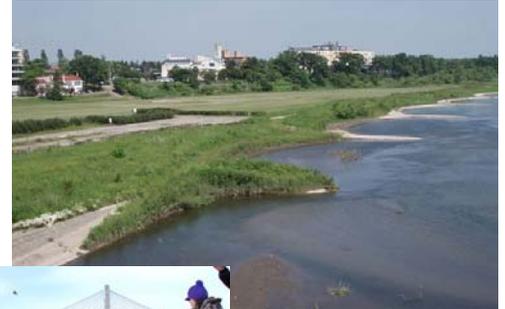
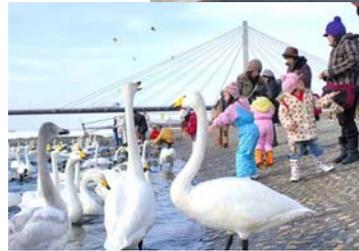
個所名：十勝川 十勝川緑地アクアパーク

危険な場所について利用者の注意義務が必要、トイレは白鳥護岸側にも必要。
白鳥護岸の方にも休憩施設やトイレを設置した方が良い。

広い十勝川を一望にできる、十勝川温泉隣接の観光スポットです。冬にはオオハクチョウなど水鳥が多数、訪れる護岸が好評です。ただし、今年は水量が多く水辺に近づきにくくなっていました。また、広い公園なので、トイレ、休憩場所設置の増設が必要だと思われます。

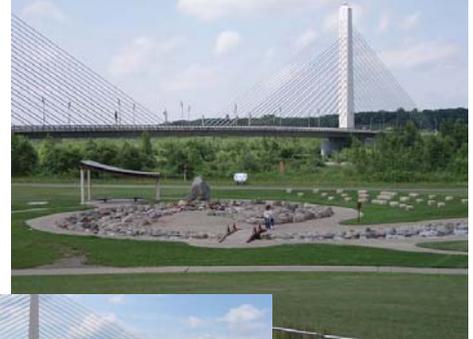
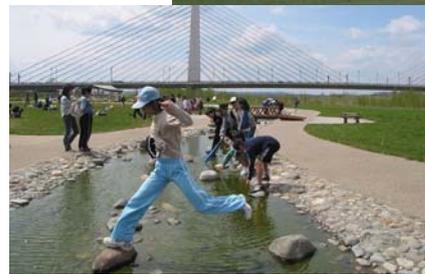
個所名：十勝川 十勝川親水広場

木陰が少ないので休憩所がない。
全体的に石でデザインされているので優しさを感じられない。
トイレの数が少ないような気がする。

親水公園としてきれいに整備されていて、市街地に隣接していると思えないくらい広々としています。旧十勝大橋の記念碑があり歴史も感じられます。木陰など休憩場所がもう少しあると、より評価が高まると思われます。

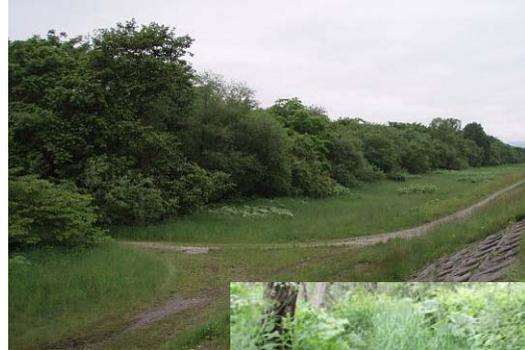
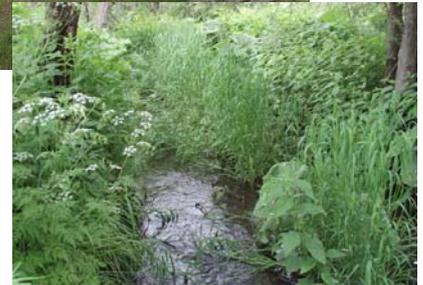
個所名：十勝川 御影川合流点付近河畔林

ドラム缶が川の中にあり、取った方が良い。ゴミがたまっている。

御影川沿いの河畔林に野鳥がたくさんいて、豊かな自然を感じます。川の中に大きなゴミが放置されていました。最小限の維持管理は必要と思われます。

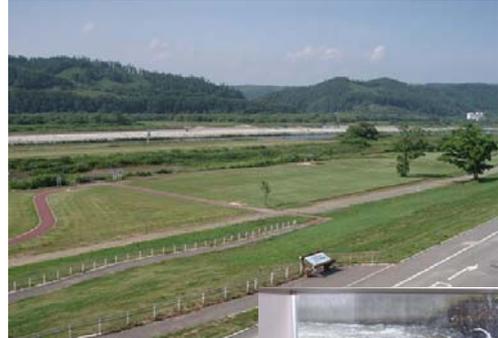
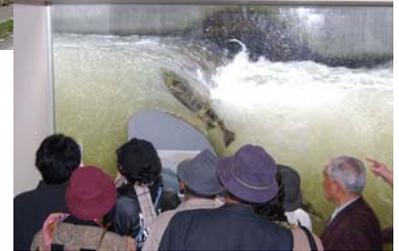
個所名：十勝川 千代田新水路

案内看板（水路式魚道）特に川の案内板が必要。めぐり順路矢印板などがあるとよい。
木陰がほとんどない。
広い分もう少し案内表示板があった方がよいと思う。

魚道観察室や水路式魚道など、素晴らしい施設が整備されています。水路式魚道は整備から 2 年を経て植物が生育し自然な景観になっています。広い施設だけに、案内看板や木陰など休憩施設の設置について検討が必要と思われます。

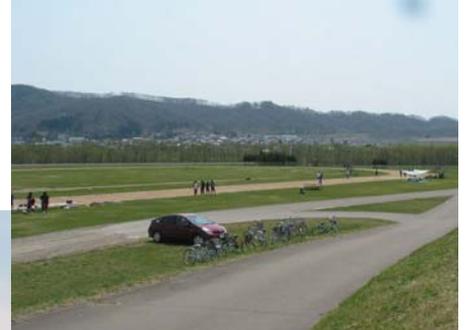
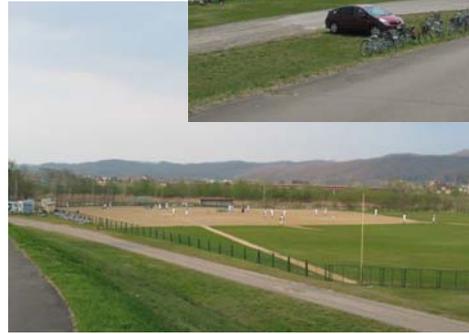
個所名：利別川 本別河川緑地

日陰になる部分がもう少しあればよい。トイレが少ない。

広々とした河川敷に種々の運動施設があり、きれいに管理されています。子どもから中高生・大人までたくさんの人に利用されています。木陰など休憩場所がもう少しあると、より評価が高まると思われます。

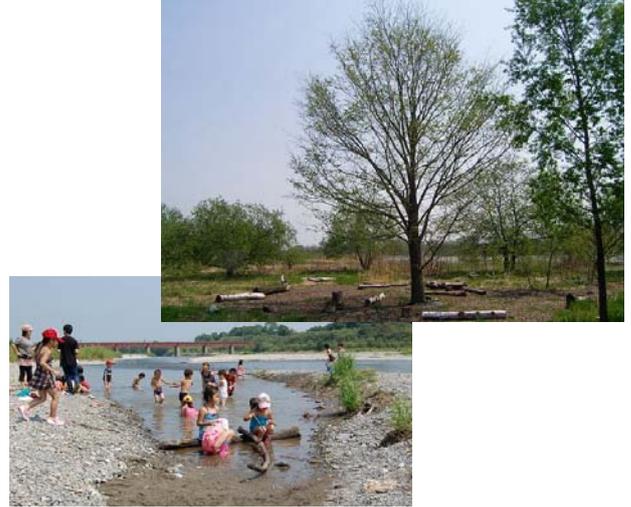
個所名： 札内川 光南地区水辺の楽校

トイレがなく、少し心配。草が多く生え過ぎ、見通しが悪い。見通しが効けばもっと楽しく遊べるのではないのでしょうか。

水辺へのアクセスが良く、清流札内川で水遊びをしたり魚捕りをしたりして遊ぶことができます。散策路や流木広場に草が茂っていて、草刈り等の維持管理が必要と思われます。

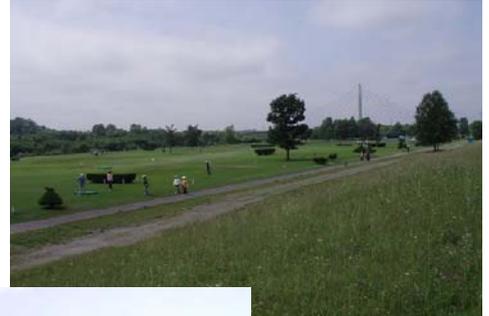
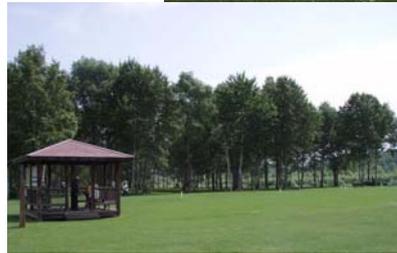
個所名： 札内川 札内川第2・第3パークゴルフ場

縦長のコースなので駐車場が使いづらい印象がある。トイレは必ず必要なのでもう少し良い施設に。かなり臭っている。

木陰の林間コースが特色です。芝も良く管理されています。縦に長いコースなので、トイレと駐車場の設置位置に関して改善があると、より評価が高まると思われます。

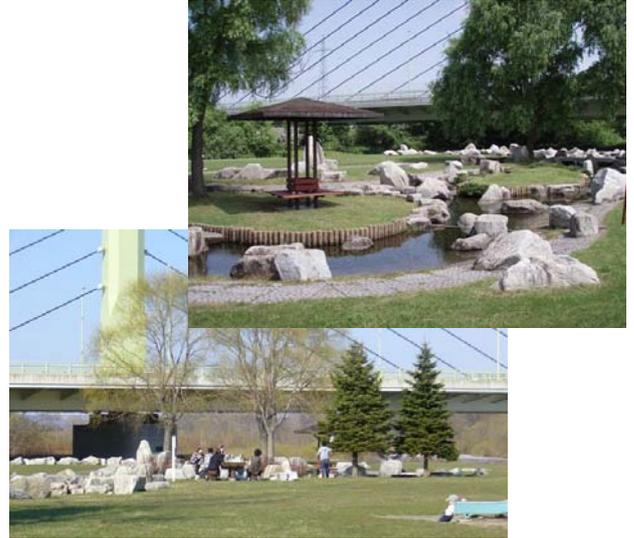
個所名：札内川 売買川合流点親水広場

大通り側の入口にわかりやすい案内看板が必要。
流木、ゴミが目立っていた。きれいにしたほうが良い。

札内川のきれいな水が流れる親水水路、木製遊具がある大きな芝生広場などきれいに整備されています。利用者が多いためかゴミがやや目立ちましたが、利用者のマナー向上が望まれます。また、入口に案内看板があると、より利用しやすくなると思われます。

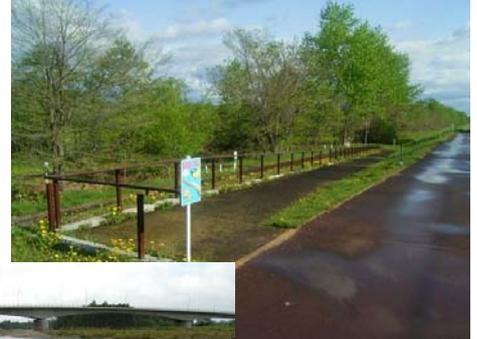
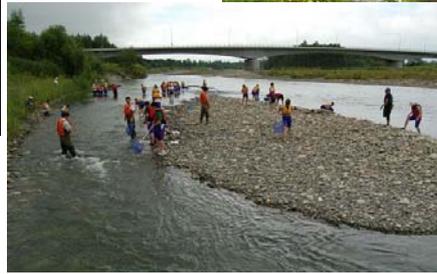
個所名： 札内川 大正地区水辺の楽校

トイレの利用者のマナーが極めて悪い。早急な清掃が必要。
水辺の楽校近辺は川の本流になっていて深く非常に危険、対策が必要と思う。

歩きやすいウッドチップ舗装、アプローチが容易な斜路が高評価を得ましたが、川の流れが変化したため水遊びには危険な場所があり、水辺の楽校としては対策が必要です。また、トイレなど施設の維持管理が課題です。

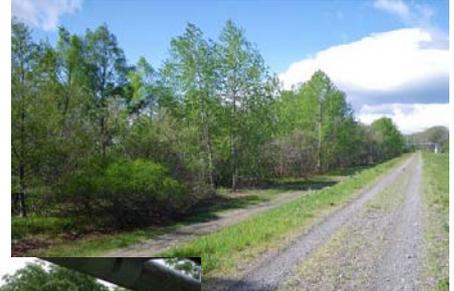
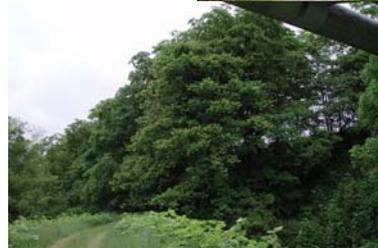
個所名：札内川 段丘沿いの河畔林(ケショウヤナギ・ドロキ)

河川に近づきづらい。

昔、札内川が形作った段丘と、河川敷に広がる河畔林がつながっていて、豊かな自然が感じられます。藪を抜けないと川に近付けないのが残念。

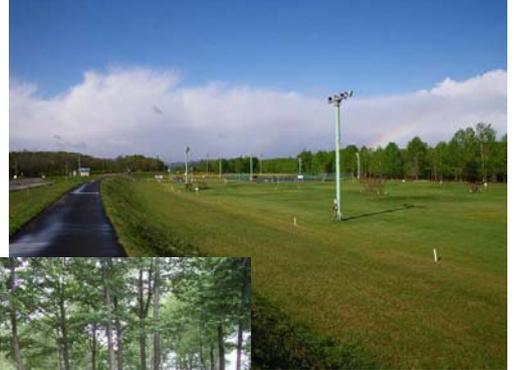
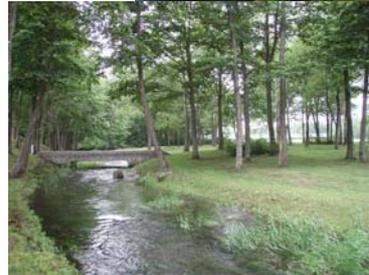
個所名： 札内川 札内川総合運動公園

休憩所を早急に作って欲しい。
公園内にベンチが欲しい。
トイレの衛生設備が悪い。

スポーツ施設が充実しているだけでなく、木立の中をきれいな小川が流れ気持ちの良い空間となっています。広い公園であることから、ベンチや休憩施設整備の拡充が必要なところもあります。

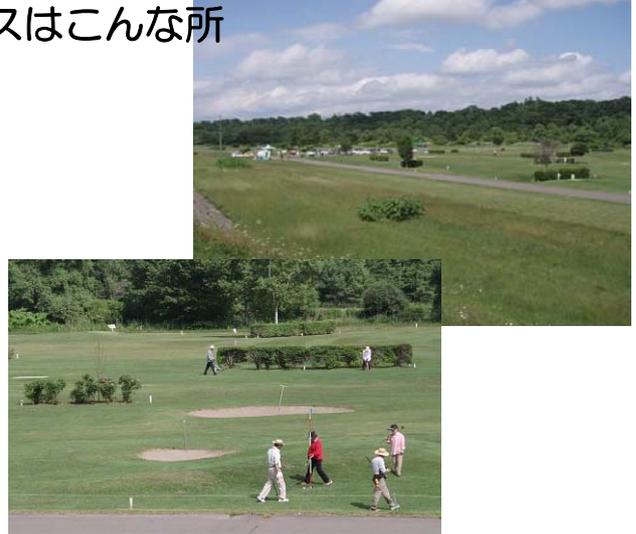
個所名：音更川 柳町広場パークゴルフ場化粧柳コース

芝の上に駐車している車が多い。駐車場をもう少し広くした方が良いと思う。
もう少し木陰がほしい。駐車場にパークゴルフのボールが飛んで来そう。ネットが必要。

コースや周囲の草刈り、トイレなど手入れが行き届いていて、気持ちよく利用できるパークゴルフ場です。高齢の利用者が多いので、木陰など休憩場所があるとよりよい場所になると思われます。また、駐車スペースの拡充が望まれます。

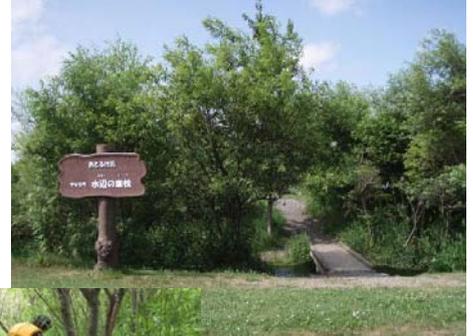
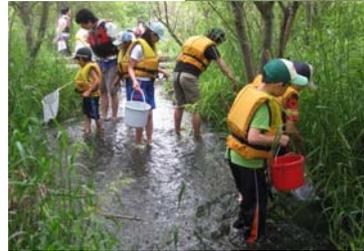
個所名：音更川 音更川地区水辺の楽校

トイレをもっと近くに設置した方が良い。
休憩場所がほしい。

入口付近を流れる小川は水深も浅く小さな子供でも水遊びができそうです。また、ケショウヤナギなど大きな木が茂る森を抜ける散策路も冒険要素が感じられ好評でしたが、音更川本流へのアクセスや広場の木陰、トイレの位置などについて改善が必要と思われます。

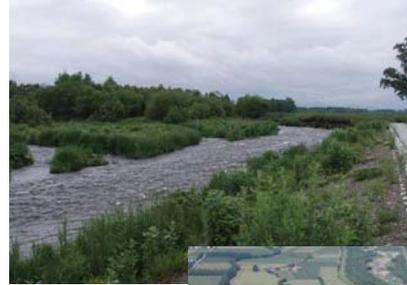
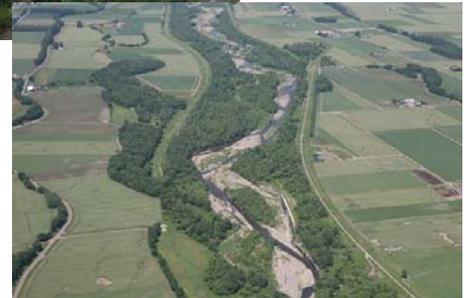
個所名：音更川 河畔林内の蛇行河川

川には近づきにくい。

蛇行や流路の変化による多様な地形があり、川の原形を観察することができる場所です。施設整備の際には自然な流れを損なわない配慮が必要です。
