# 平成28年8月北海道大雨激甚災害を踏まえた 水防災対策の検討について

平成28年10月28日

# 1. 平成28年8月北海道大雨激甚災害について

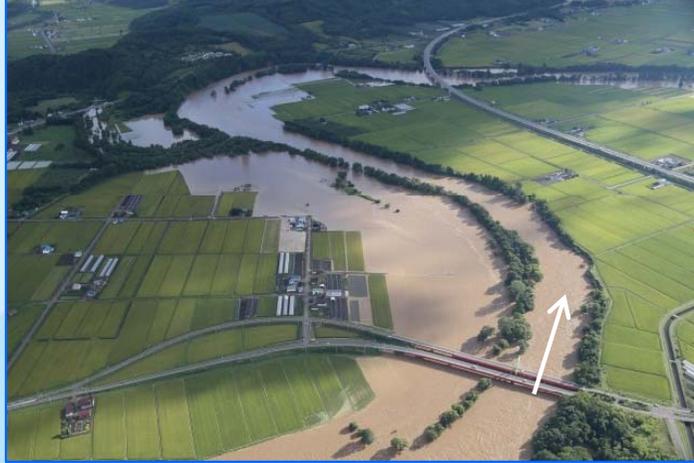
**台風第9号による大雨**  
 石狩川水系石狩川(深川市、旭川市)  
 ・溢水  
 ・浸水面積 約120ha 浸水家屋 6戸

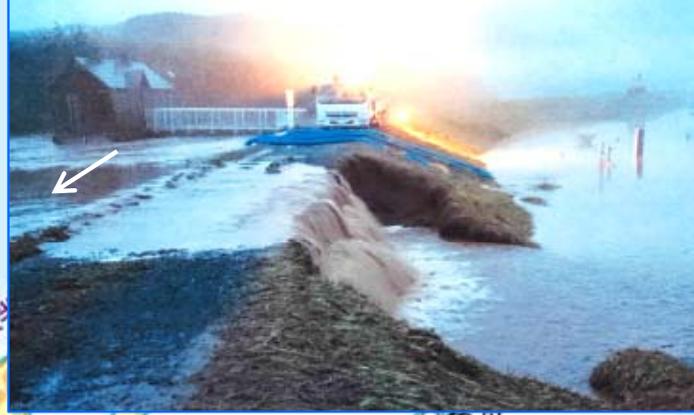
**8月20日から続く大雨**  
 常呂川水系常呂川(北見市)  
 ・堤防決壊 1箇所 越水4箇所  
 ・浸水面積 約215ha

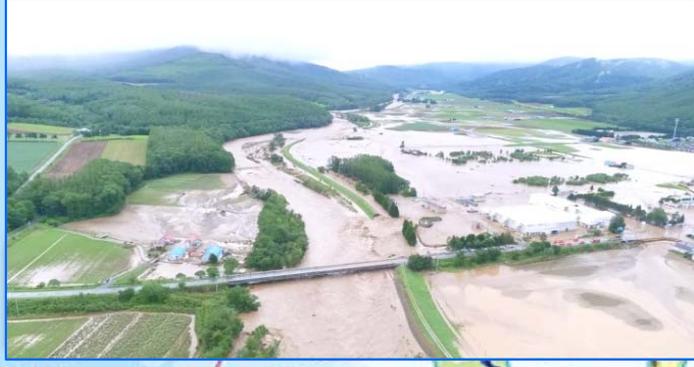
**台風第10号による大雨**  
 石狩川水系空知川(南富良野町)  
 ・堤防決壊 2箇所  
 ・浸水面積 約130ha 浸水家屋183戸

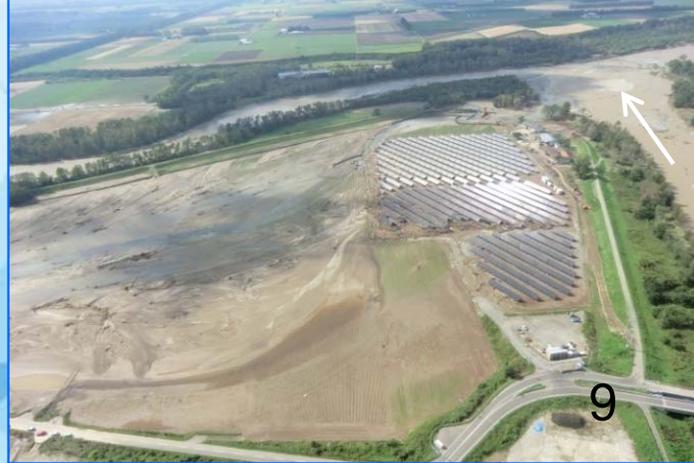
**台風第10号による大雨**  
 十勝川水系札内川(帯広市)  
 ・堤防決壊 2箇所  
 ・浸水面積 約50ha 浸水家屋2戸他

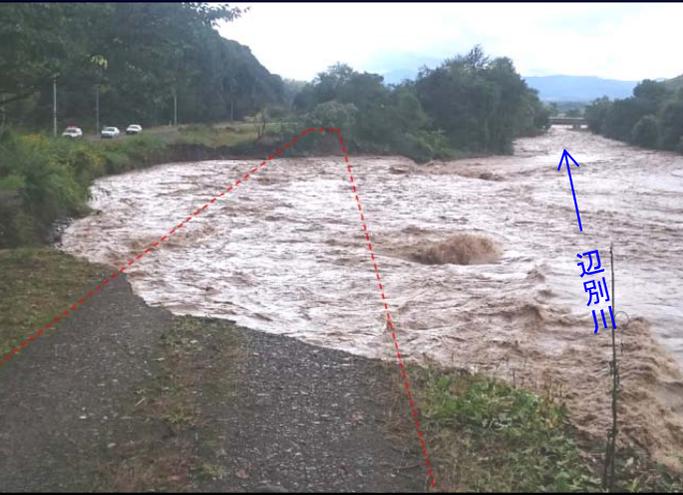
石狩川水系辺別川(被害状況)H28.8.23撮影

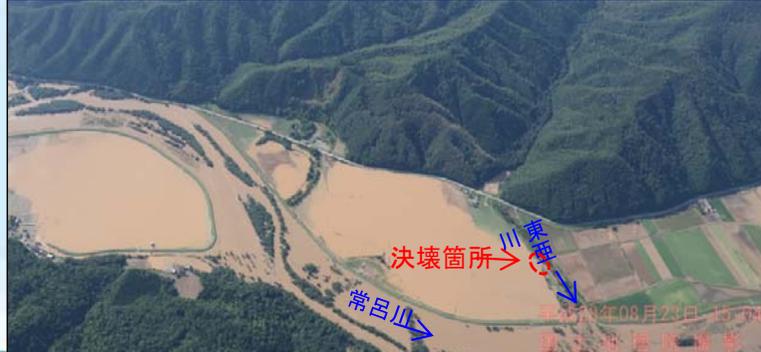
常呂川水系東亜川(被害状況)H28.8.23撮影

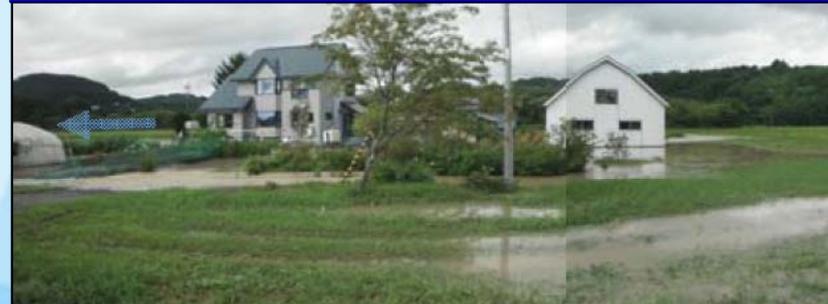
鶴川水系穂別川(被害状況)H28.8.25撮影

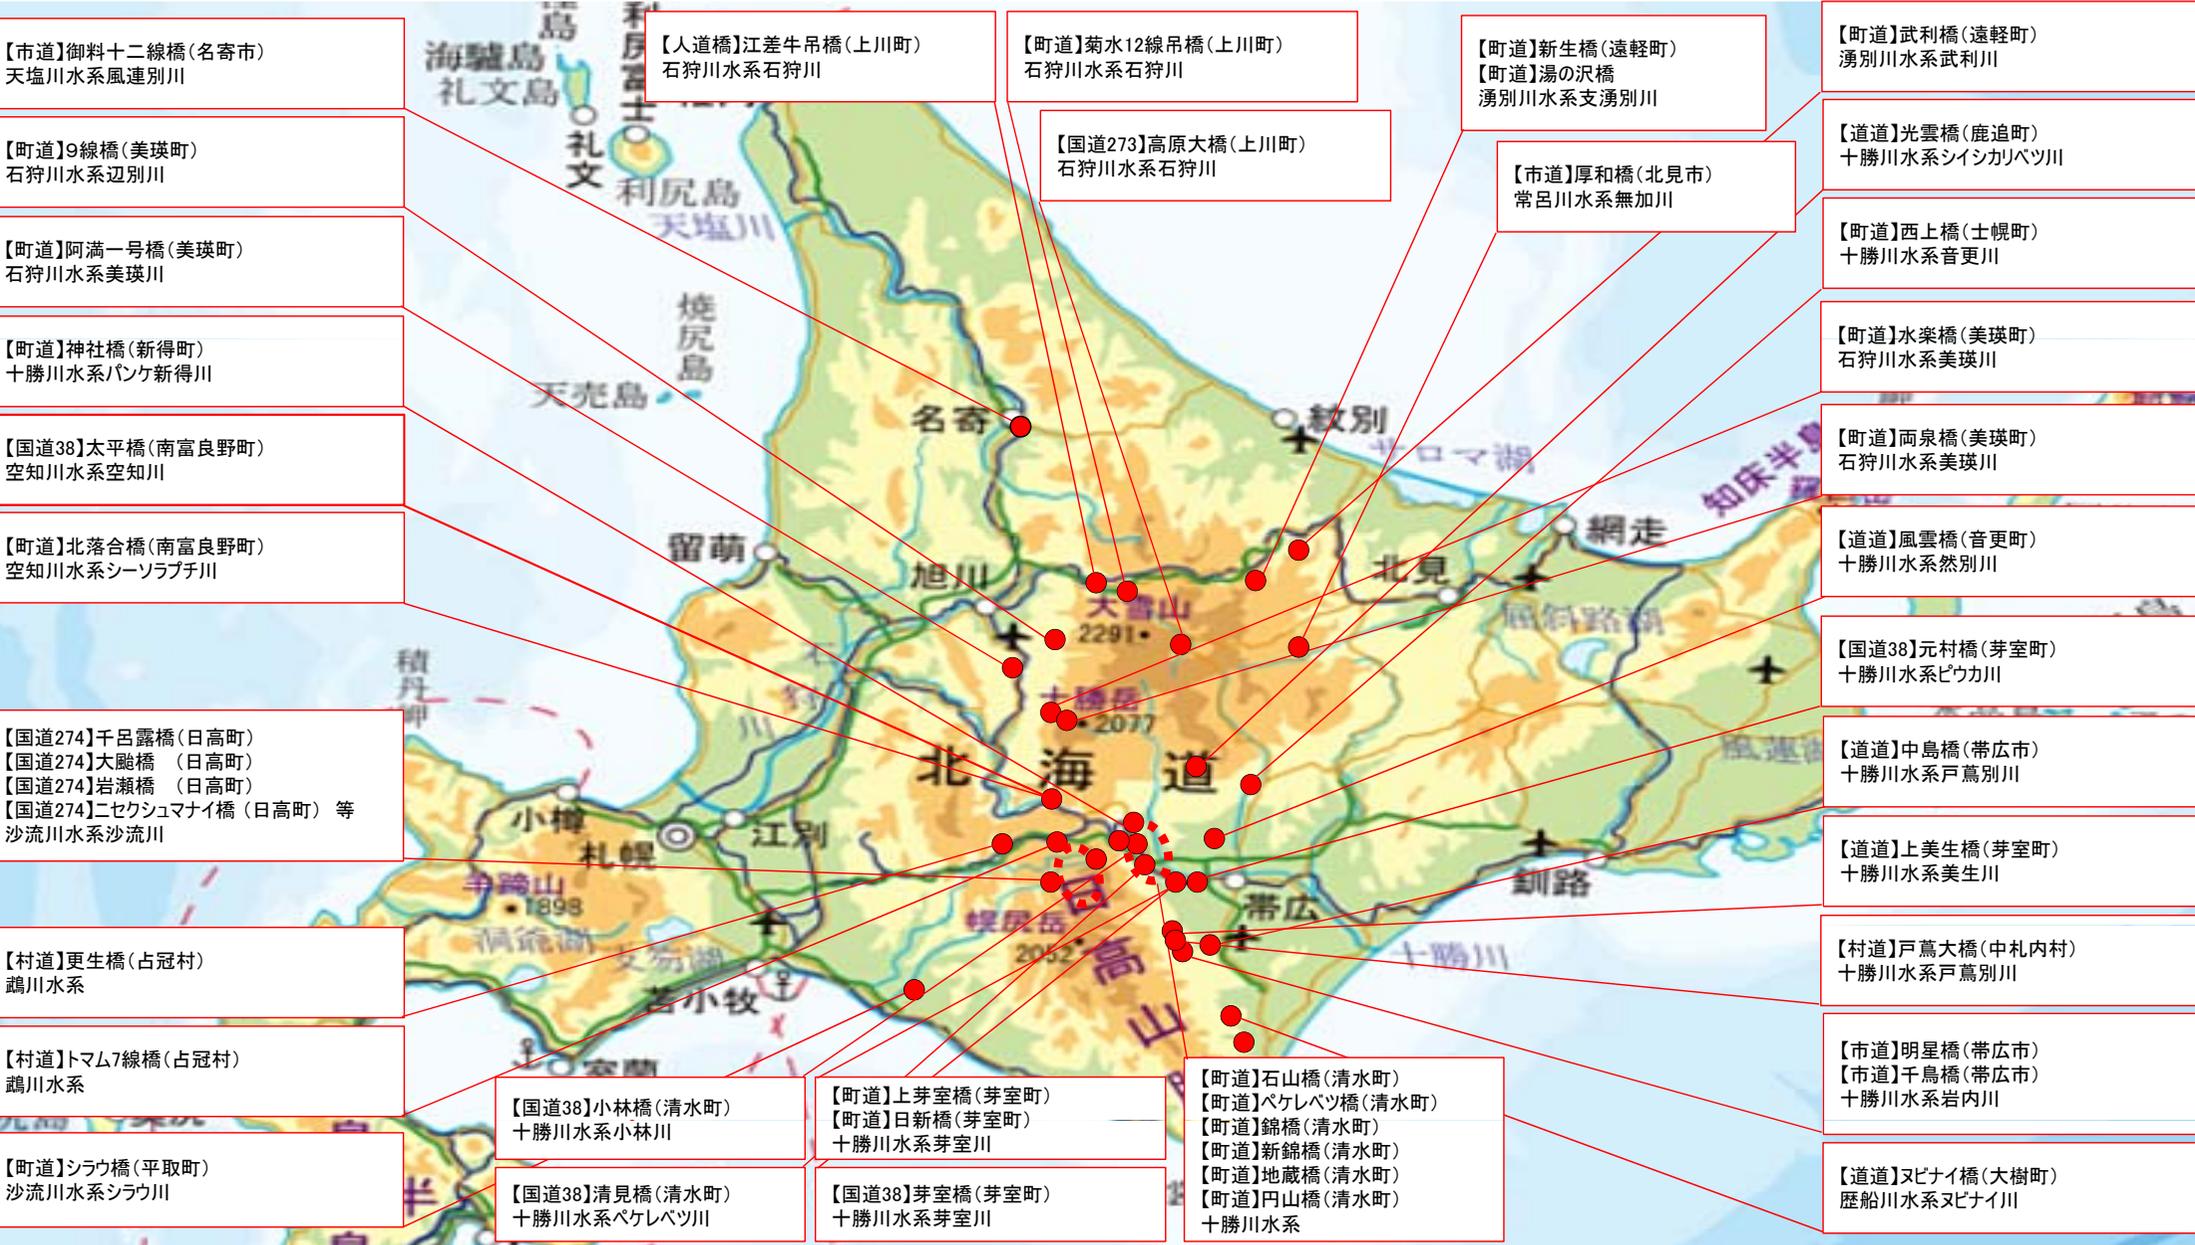
■ 国道・町道・市町村道において、橋台背面の洗掘等による多数の橋梁の被害が発生。

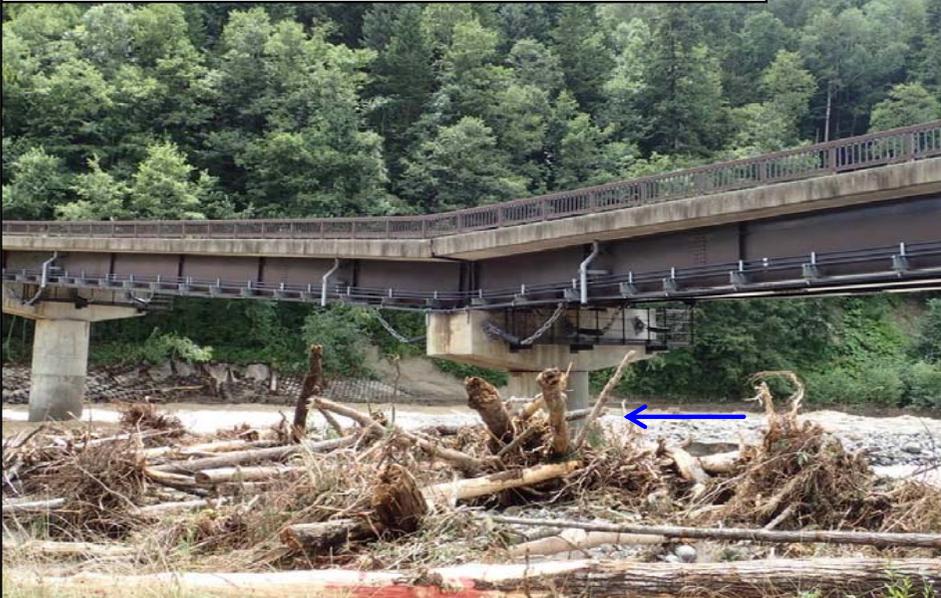
国道273号 高原大橋の被害状況

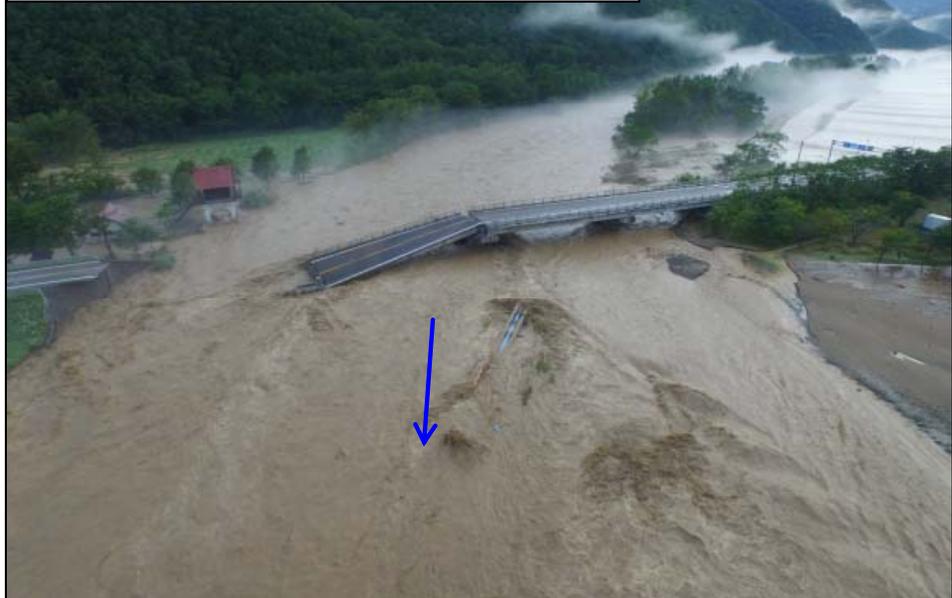
国道274号 千呂露橋の被害状況

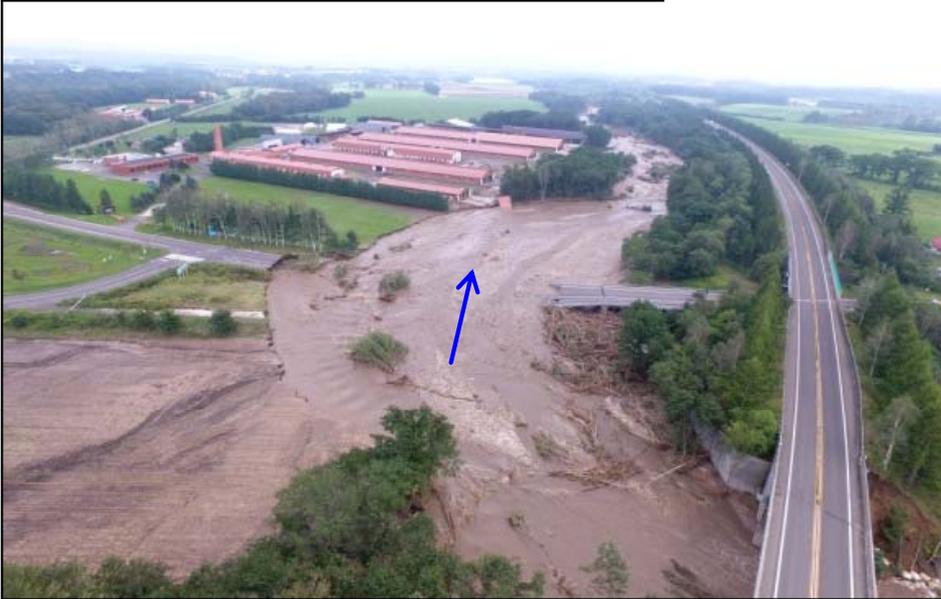
国道38号 小林橋の被害状況

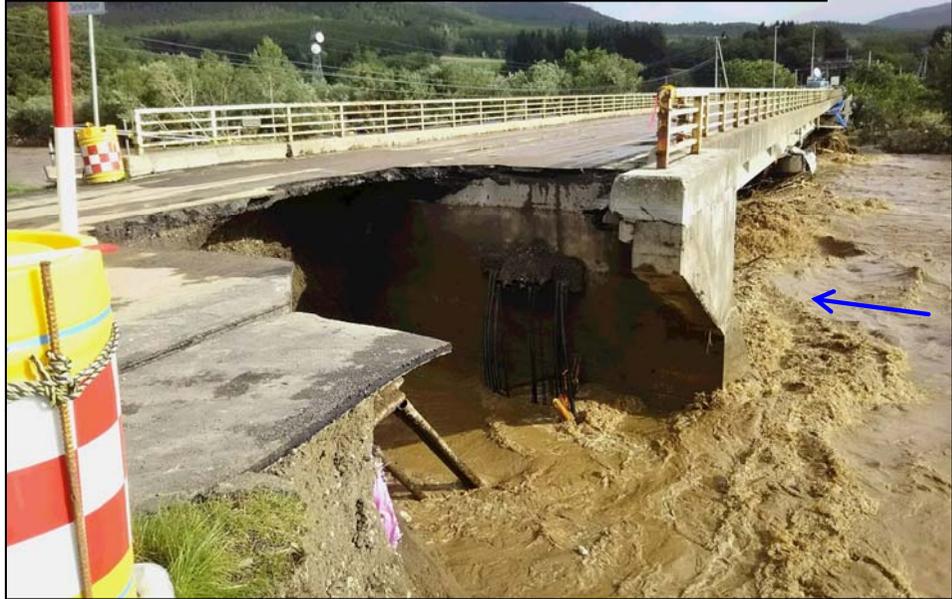
国道38号 太平橋の被害状況

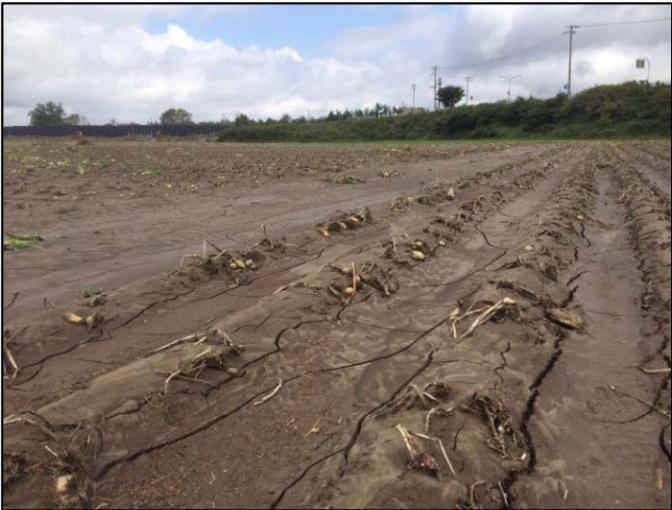
農作物の多くが流され、土砂が堆積している  
(帯広市 ばれいしょ畑)

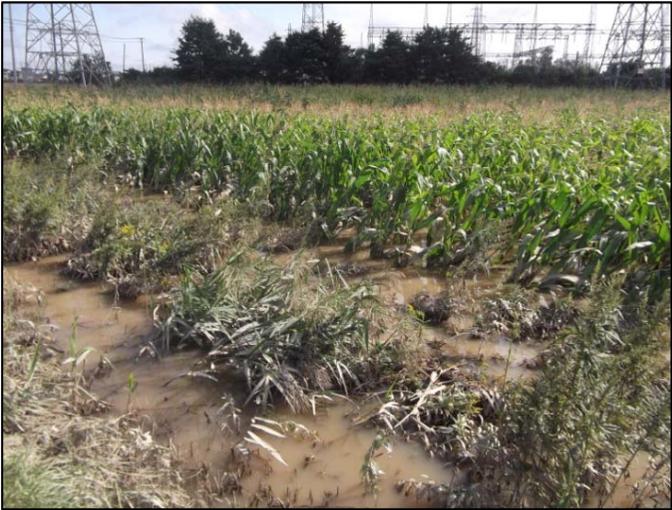
農作物が浸水被害を受け、収穫できない・収穫に遅れが生じている(芽室市 デントコーン畑)

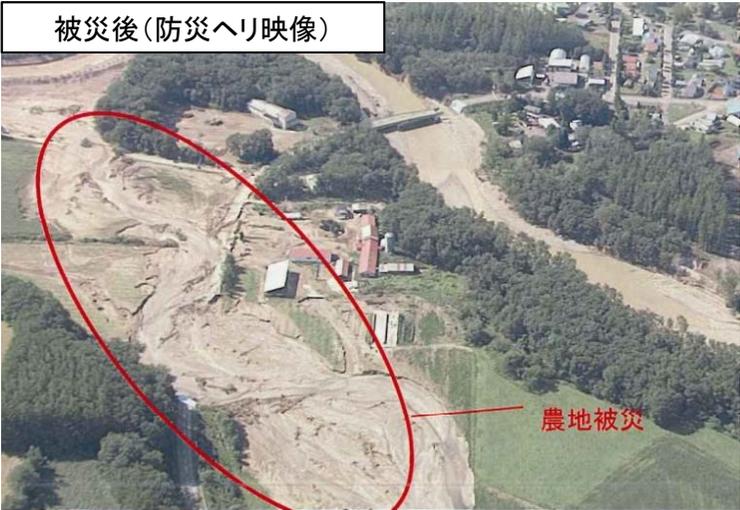
農作物ごと土壌が流出し、上流からは土砂が運ばれ堆積している(芽室町)

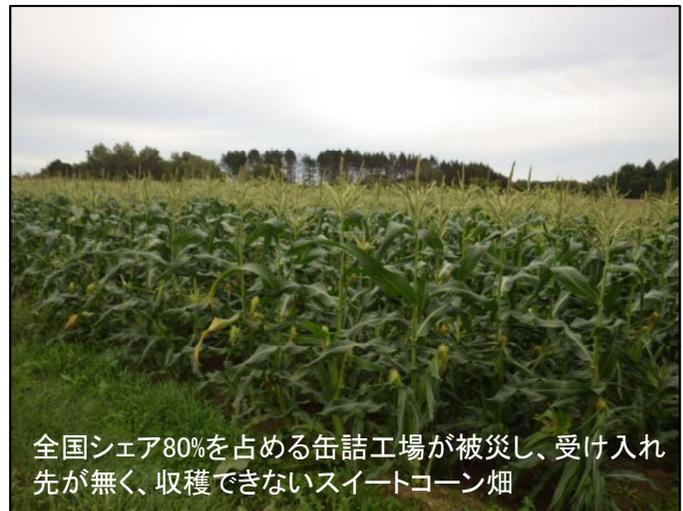
全国シェア80%を占める缶詰工場が被災し、受け入れ先が無く、収穫できないスイートコーン畑
