平成28年9月2日
帯広開発建設部

平成28年台風第10号による降雨に伴う出水の概要

台風第10号による出水状況について 【速報】

国土交通省 北海道開発局
帯広開発建設部 治水課
平成28年9月2日

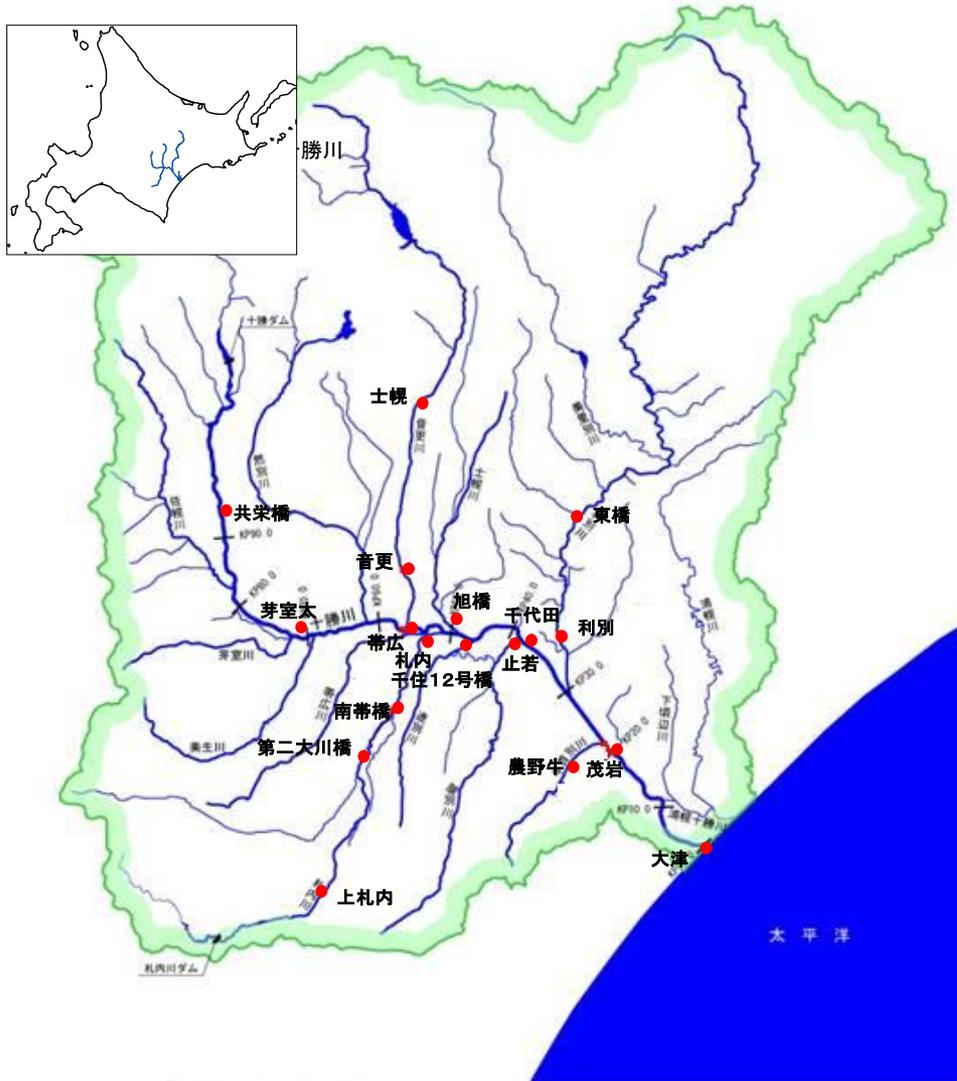
既往最高水位との比較

既往最高水位と今回の洪水での水位を比較しました。

十勝川水系では、全22観測所のうち、茂岩観測所等12箇所の水位が、観測史上最も高い水位となりました。

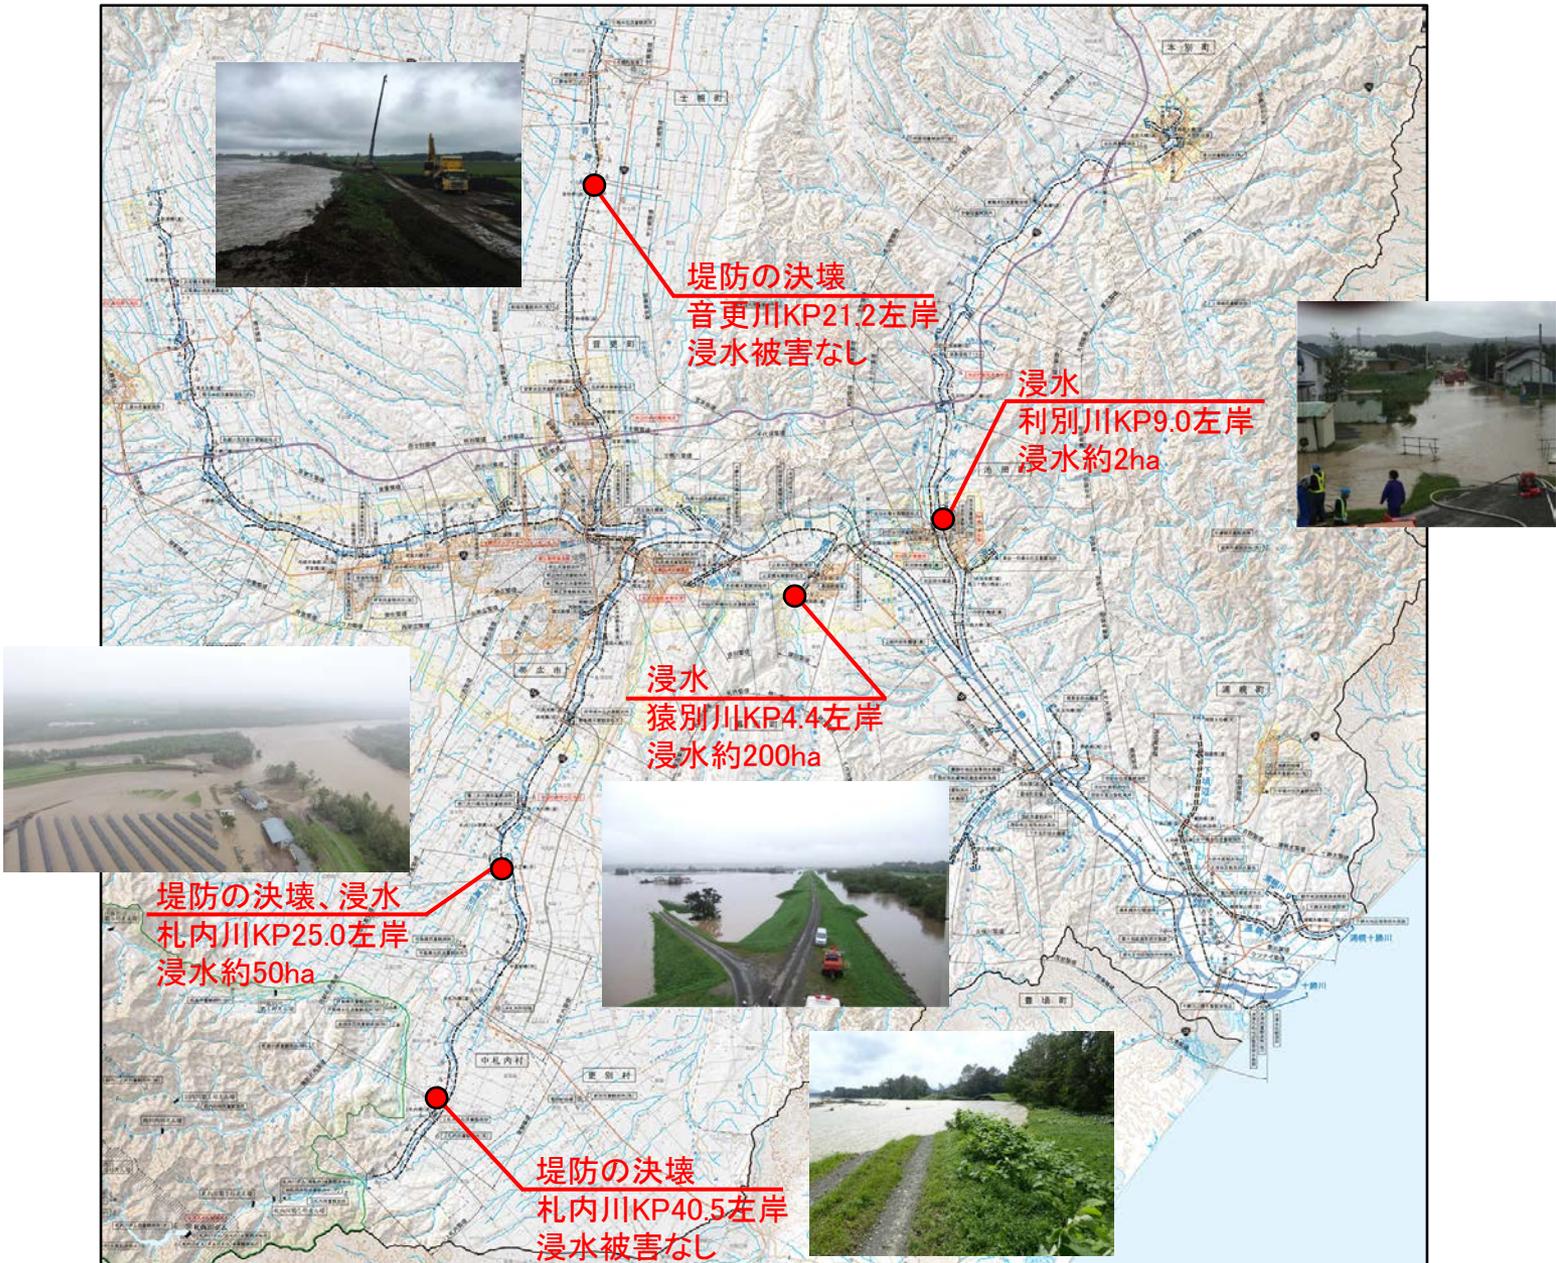
浸水及び堤防の決壊箇所

札内川、利別川、音更川、猿別川において、畑地等が浸水及び堤防の決壊が発生しました。

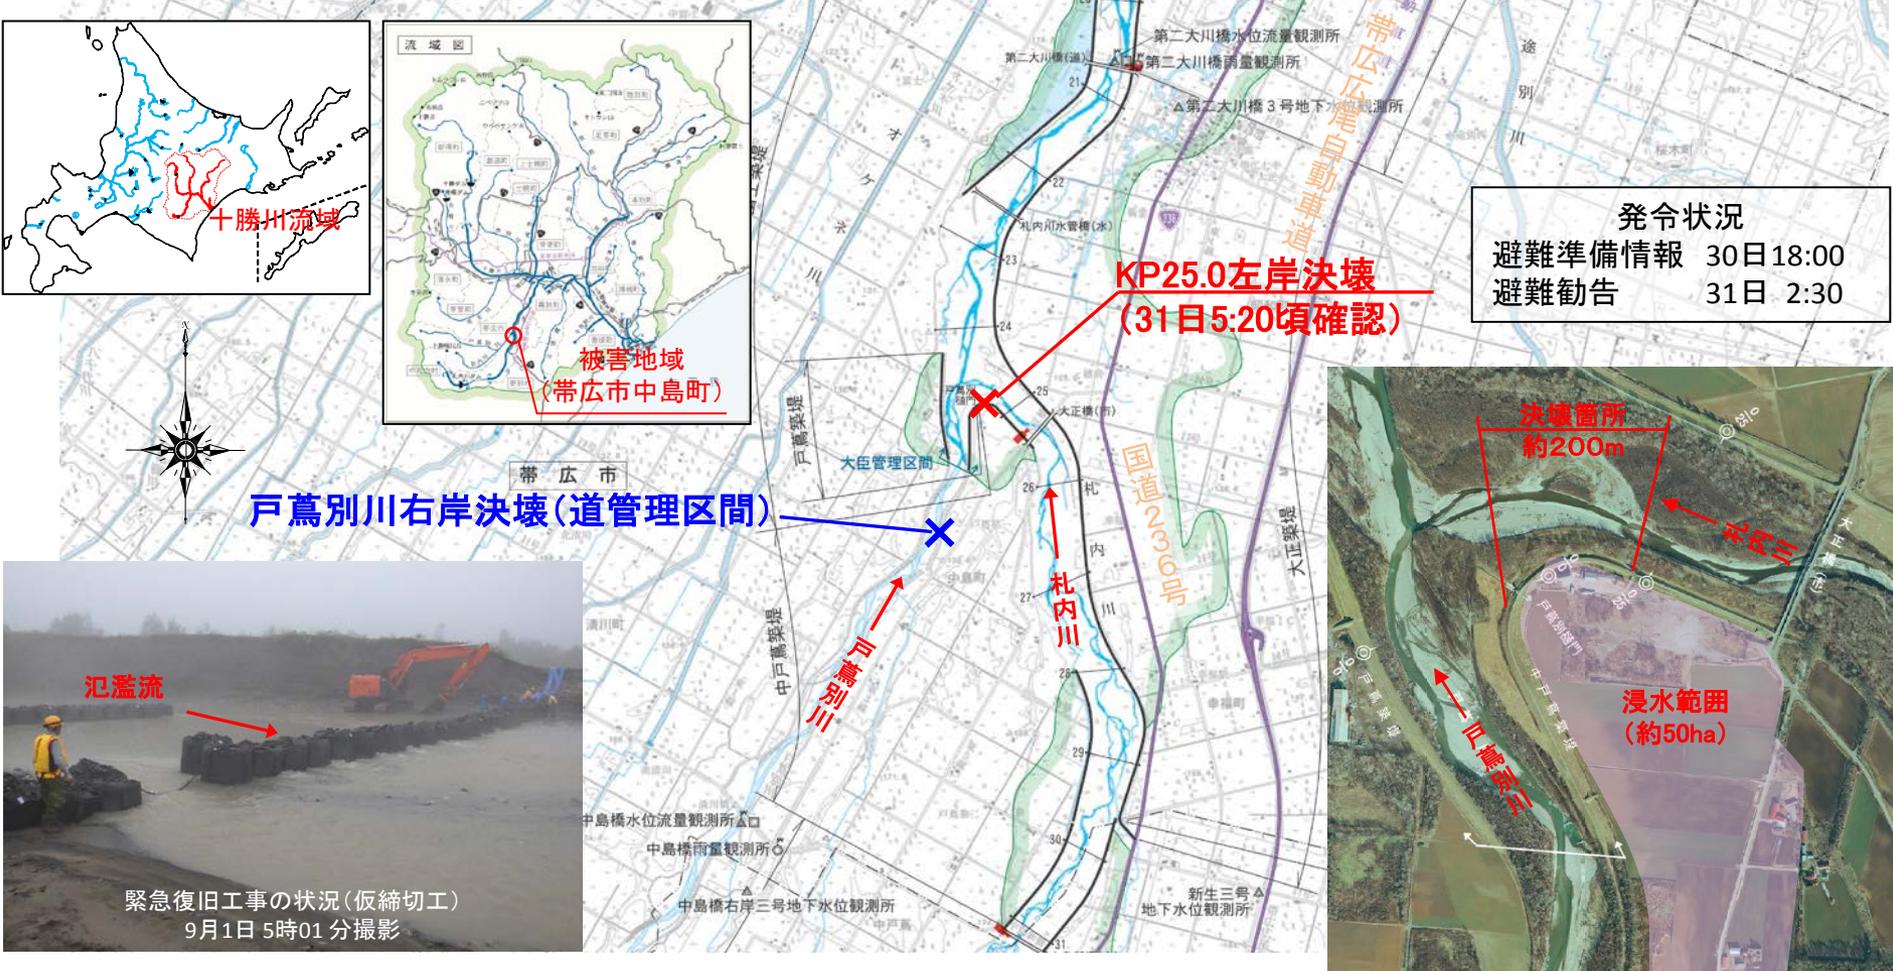
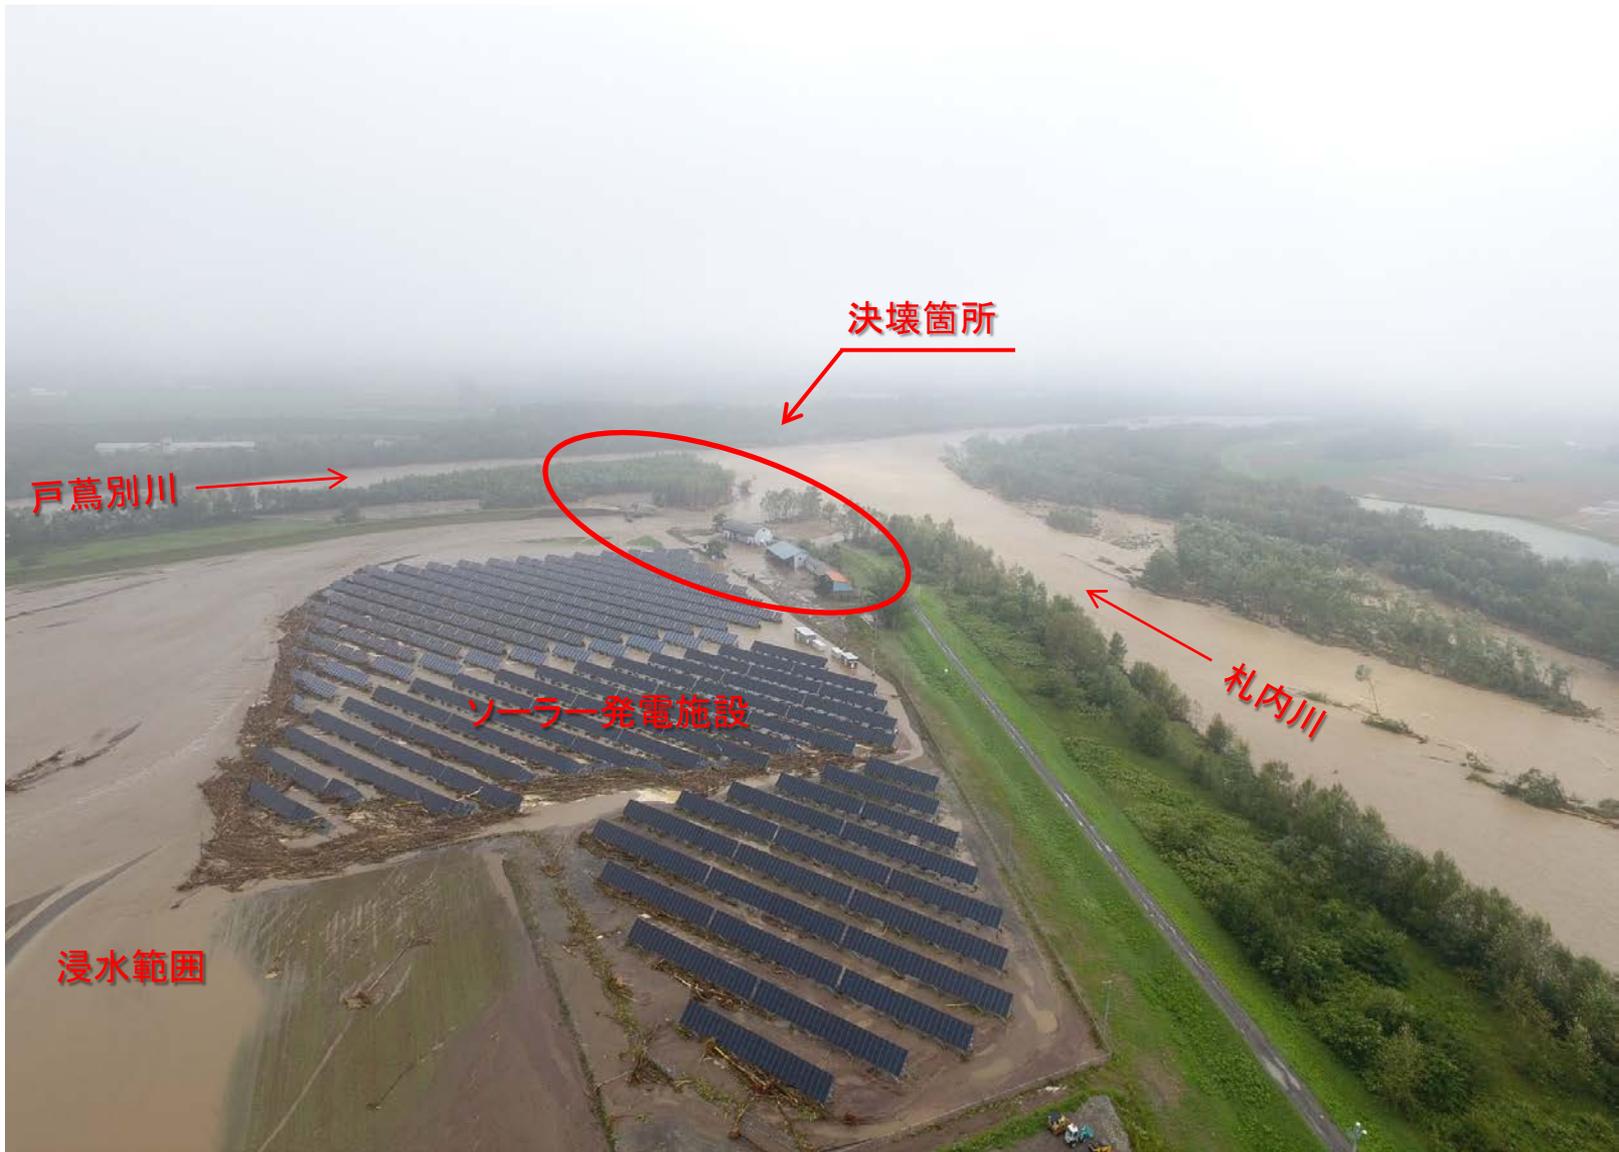
決壊箇所(ドローンによる空撮 8月31日 8:51撮影)

台風10号による 北海道 十勝川水系札内川被災状況について①

- 十勝地方では、8月30日から31日にかけて台風第10号の影響による大雨に見舞われ、札内川上流の札内川ダム雨量観測所で降り始めからの雨量が507mm(速報値)を観測しました。
- 札内川KP25.0左岸で約200mにわたり堤防が決壊しました。戸蔭別川右岸(北海道管理区間)において堤防が決壊しました。
- 約50haが浸水し、家屋や倉庫、民間発電事業者のソーラー発電施設が被災しました。人的被害はありません。
- 8月31日14時30分より札内川の緊急復旧工事を実施中です。 (9/1 13時時点)

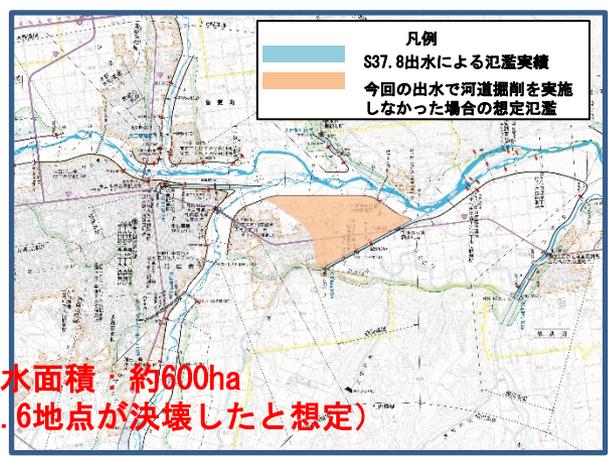
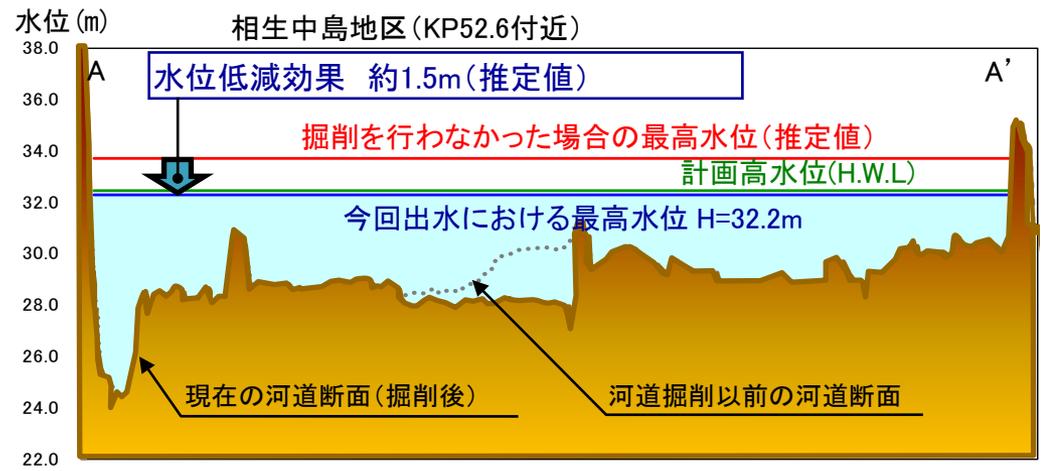
■河道掘削を実施しなかった場合に想定される被害

- 河道を掘削し、洪水の流れる断面積を大きくし、水位を下げる取組を各河川で進めています。
- 例えば、十勝川では、帯広市街部に向かって下流から河道掘削等を進めておりますが、平成19年に千代田新水路が完成し、音更町相生中島地区の河道掘削もおおむね完了しています。
- 今回の出水では、相生中島地区の河道掘削によりおおむね1.5m程度水位を低減させ、計画高水位を上回らずにすんだと想定されます。
- 仮に河道掘削が実施されず、もし決壊した場合は約600haが浸水したと想定されます。

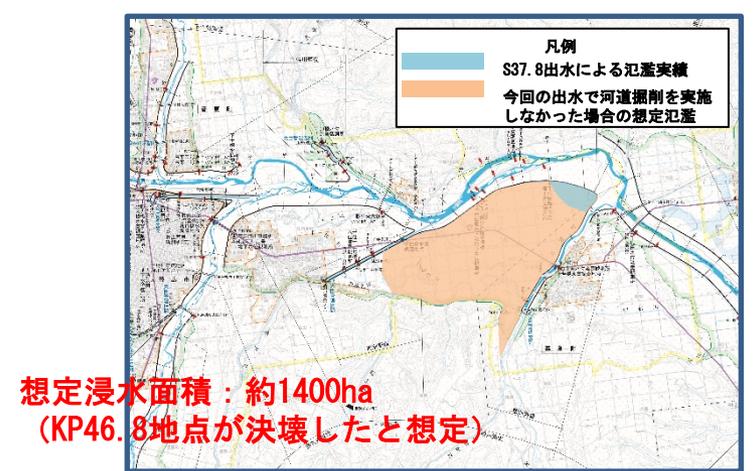
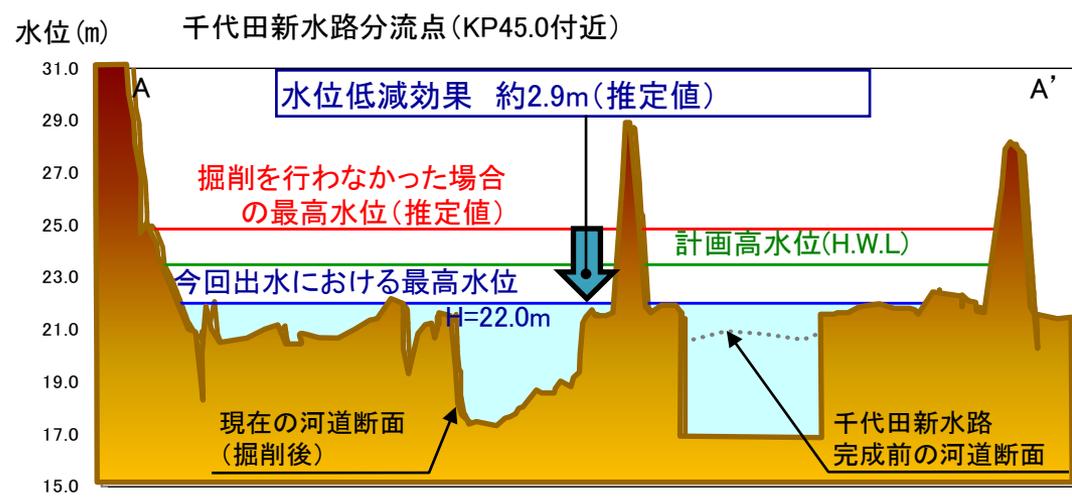
■河道掘削を実施しなかった場合に想定される被害

- 河道を掘削し、洪水の流れる断面積を大きくし、水位を下げる取組を各河川で進めています。
- 例えば、十勝川では、帯広市街部に向かって下流から河道掘削等を進めておりますが、平成19年に千代田新水路が完成し、音更町相生中島地区の河道掘削もおおむね完了しています。
- 今回の出水では、千代田新水路により、新水路分流点でおおむね2.9m程度水位を低減させ、計画高水位を上回らずにすんだと想定されます。
- 仮に河道掘削が実施されず、もし決壊した場合は約1400haが浸水したと想定されます。

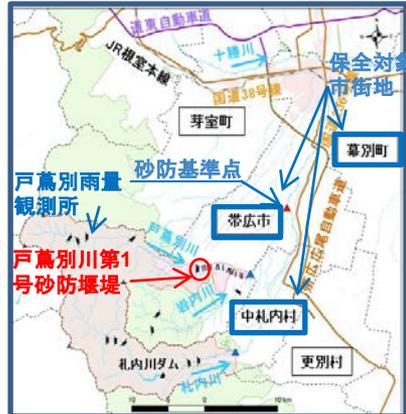
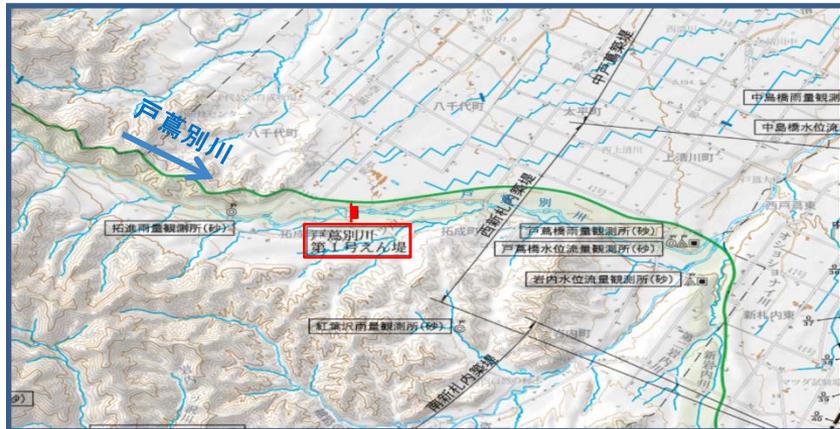
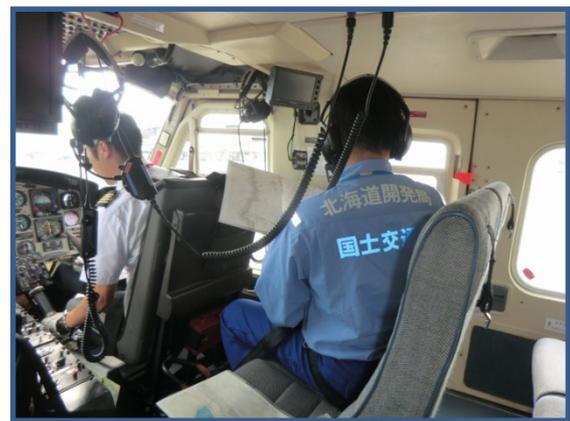
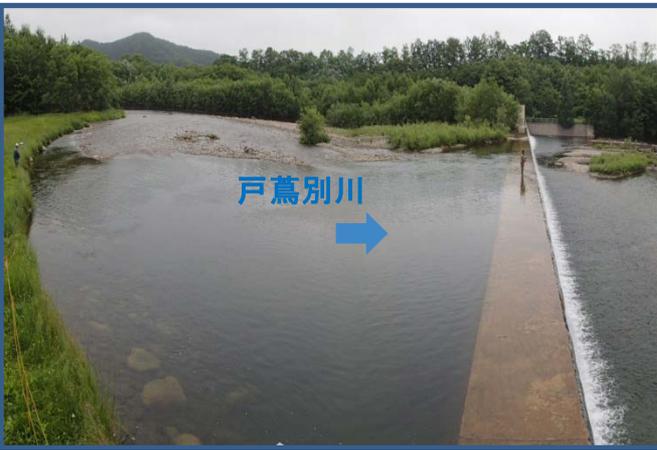
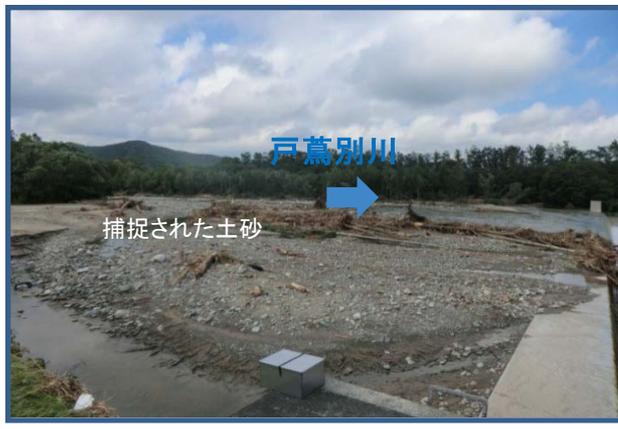
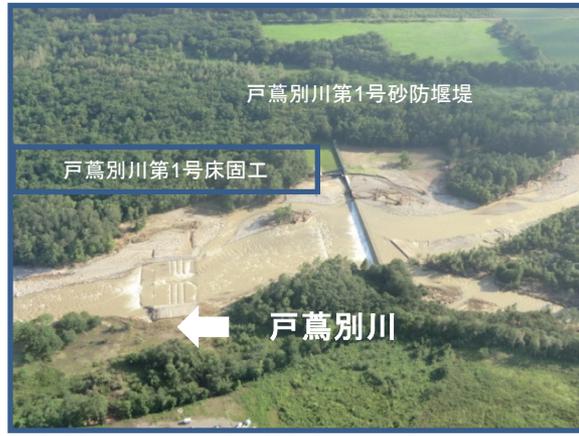
【施設効果事例】 十勝川直轄砂防事業（戸蔦別川第1号砂防堰堤）

災害発生日：平成28年8月29日～31日（台風第10号）
 降雨状況：総雨量 530mm（8月28日 17時～31日20時 《戸蔦別雨量観測所》）
 時間最大雨量 41mm（8月30日 23時）
 状況：戸蔦別川の戸蔦橋水位流量観測所では、8月30日の24時に最大水位188.98mを観測し、1時間あたりの最大水位上昇量は8月30日の14時に18cmを観測しました。
 戸蔦別川では、砂防堰堤や床固工群による砂防施設の整備によって、土砂と流木を捕捉し下流域への土砂災害を未然に防止しました。
 ※速報値のため、数値は変わる可能性があります。
