平成28年8月20日からの大雨による 出水の概要（速報版）をとりまとめました

平成28年8月20日からの大雨による出水の概要 (石狩川上流・天塩川上流)

旭川開発建設部

平成28年8月25日

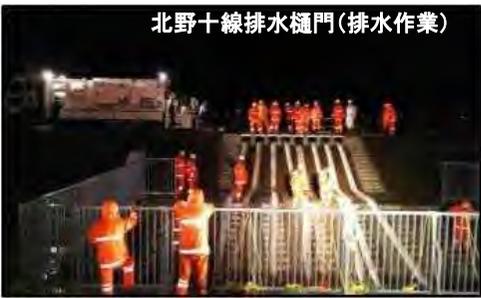
北野十線排水樋門(排水作業)

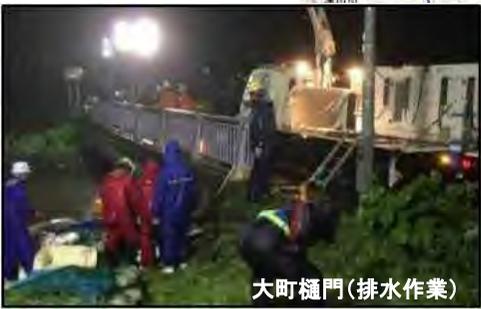
大町樋門(排水作業)

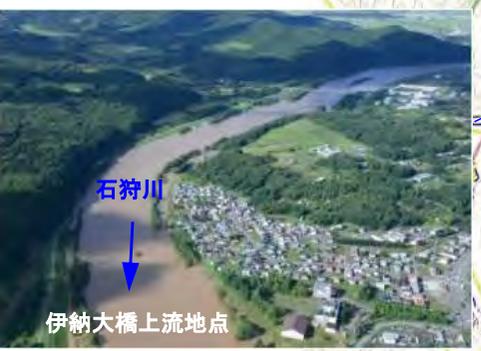
石狩川
伊納大橋上流地点

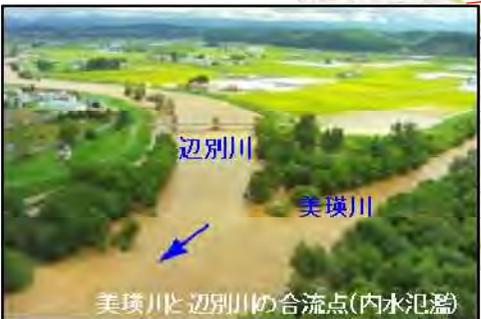
辺別川
美瑛川
美瑛川と辺別川の合流点(内水氾濫)

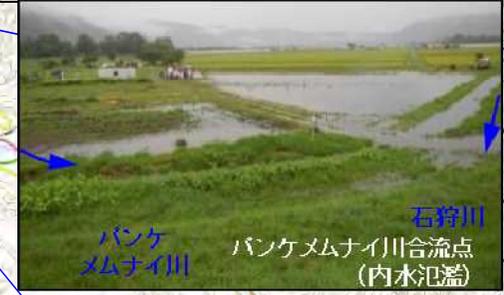
石狩川
バンケ
ムナイ川
バンケムナイ川合流点
(内水氾濫)

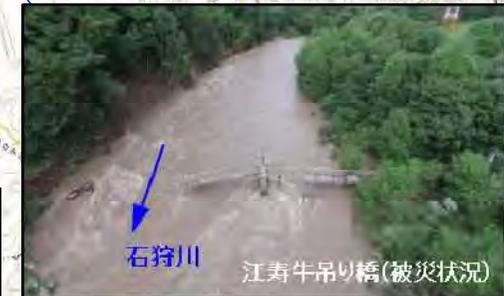
石狩川
江寿牛吊り橋(被災状況)

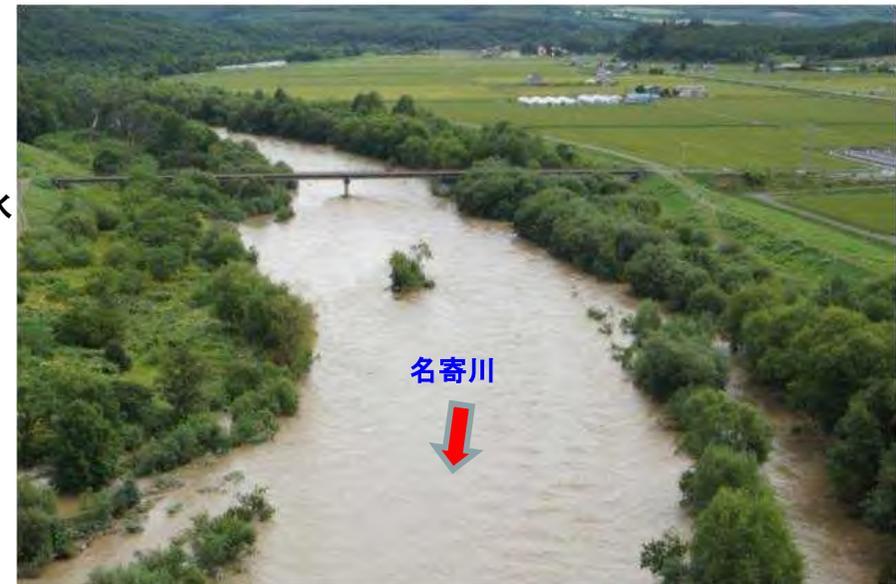
名寄市 幕別橋付近の出水状況
