平成26年9月11日からの低気圧に伴う豪雨による出水の概要(速報版)をとりまとめました

「平成26年9月11日 低気圧に伴う豪雨による出水の概要」

【速報版】

国土交通省 北海道開発局 札幌開発建設部 平成26年9月

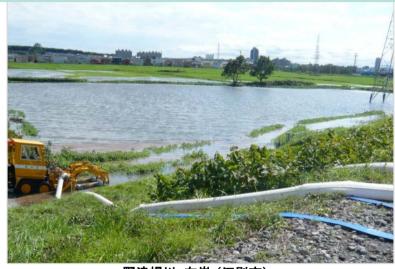
野津幌川 右岸 (江別市) 野津幌川9号橋上流の居住地側 浸水状況(ポンプ排水状況)

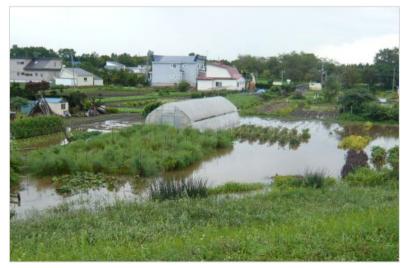
厚別川 右岸(札幌市) 横町橋下流の居住地側 浸水状況

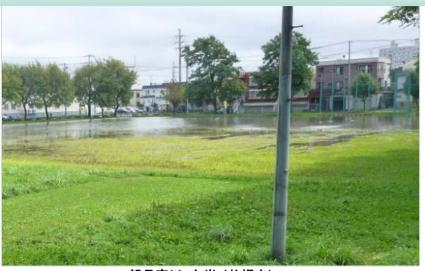
望月寒川 右岸(札幌市) 西白石小学校横の白生公園 浸水状況

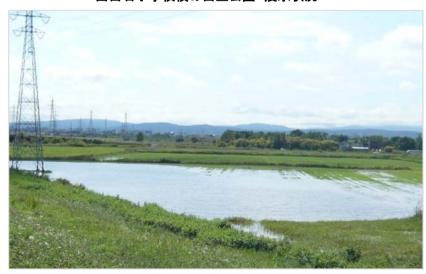
野津幌川 左岸(江別市) 野津幌川7号橋〜9号橋区間の居住地側 浸水状況

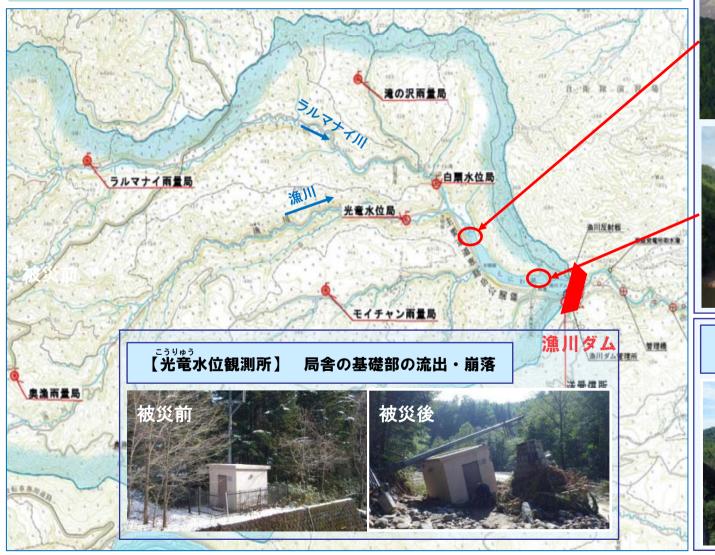
今回の豪雨では、ダム上流の奥漁雨量観測所で約440mmの総雨量が観測されたほか、ダムへの最大流入量は過去最大の約820m³/sとなりました。山間部からの洪水の流入に伴い大量の流木と土砂がダム貯水地に流入したほか、水位観測所の局舎でも被害が発生しました。

【貯水池】流木流入の状況

【貯水池】土砂流入の状況

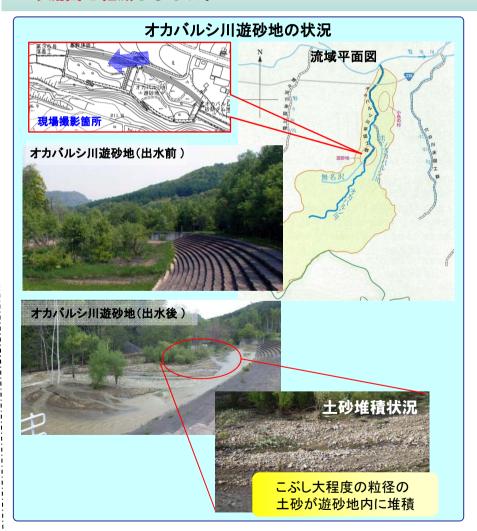
◆直轄砂防区域内では砂防設備(オカバルシ川遊砂地)整備箇所における土砂の堆積(捕捉)により、下流への土砂流出を軽減しました。
