河川堤防の越水破堤現象のうち
破堤拡幅機構に関する実験報告書

平成 24 年 10 月

国土交通省北海道開発局
独立行政法人土木研究所寒地土木研究所

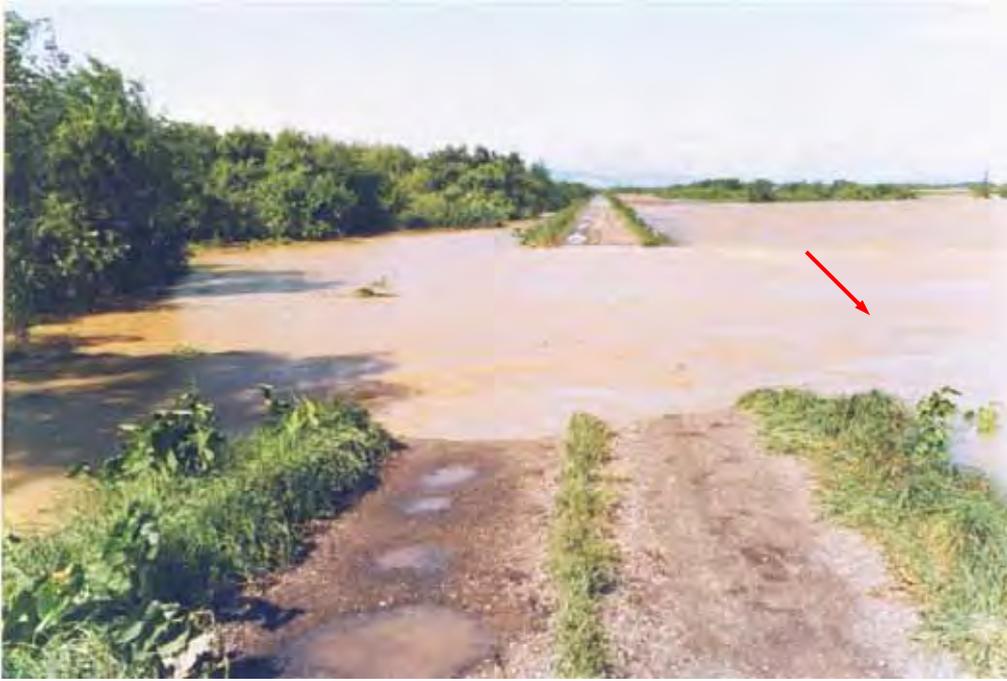
写真- 1 破堤状況 (①真熟別川)

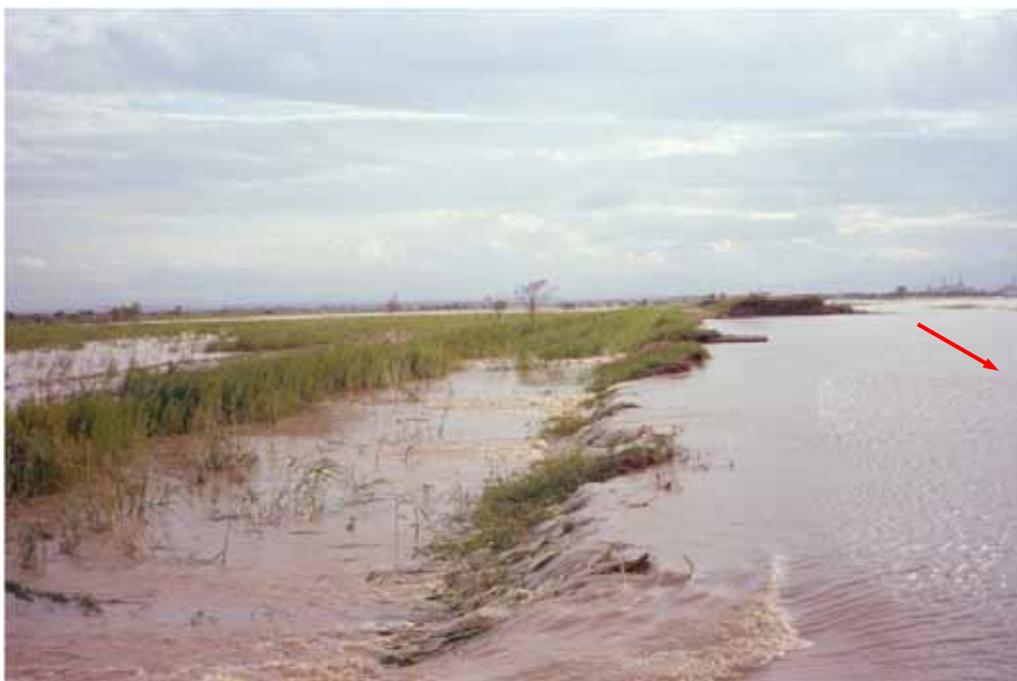
写真- 2 破堤状況 (②石狩川：美原 36 線地先)

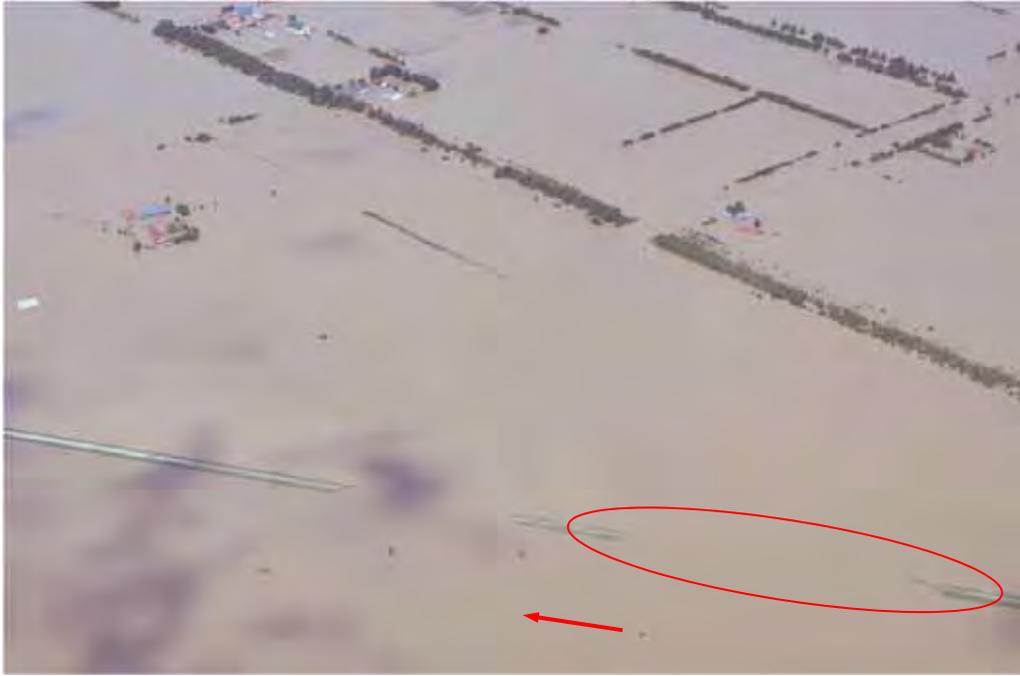
写真- 3 破堤状況 (③石狩川：美原 37 線地先)

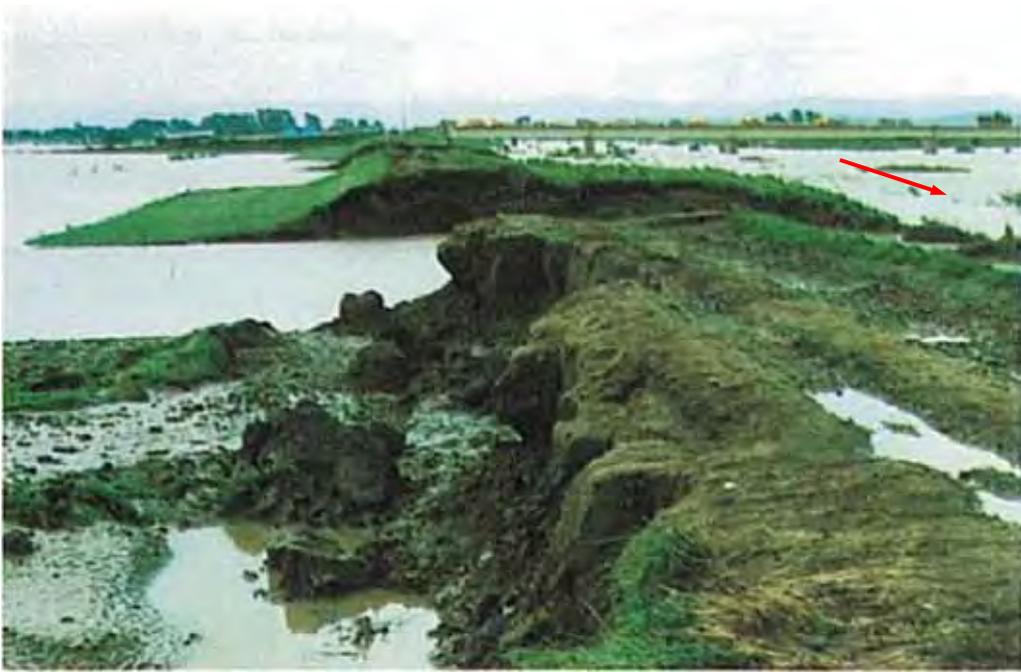
写真- 4 破堤状況 (④幌向川：西2号線地先)

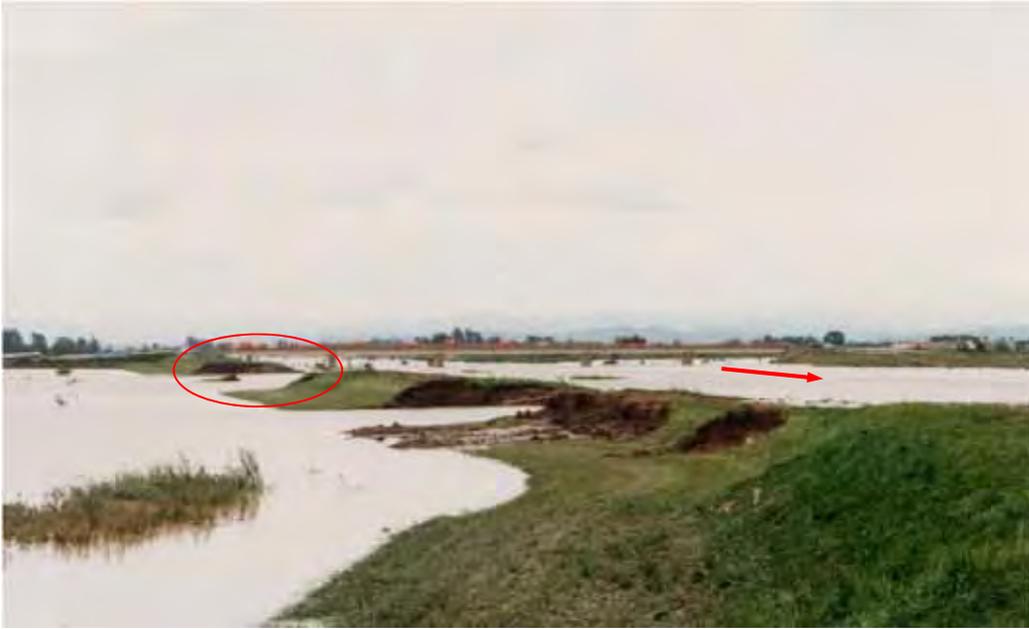
写真- 5 破堤状況 (⑤幌向川 : 7 西 1 号橋下流)

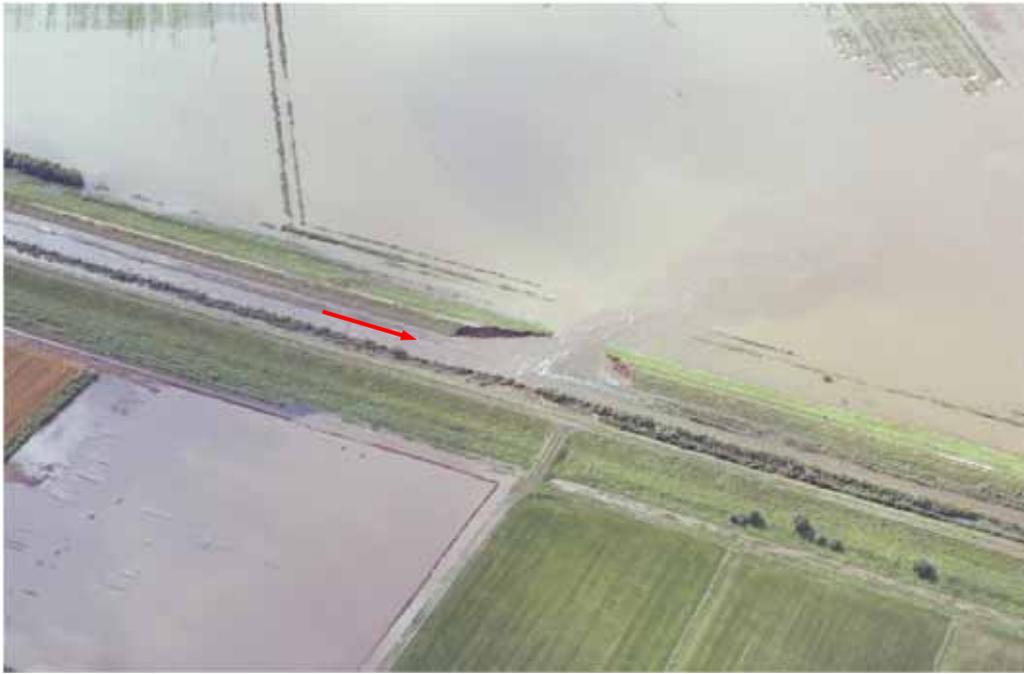
写真- 6 破堤状況 (⑥嶮淵川)

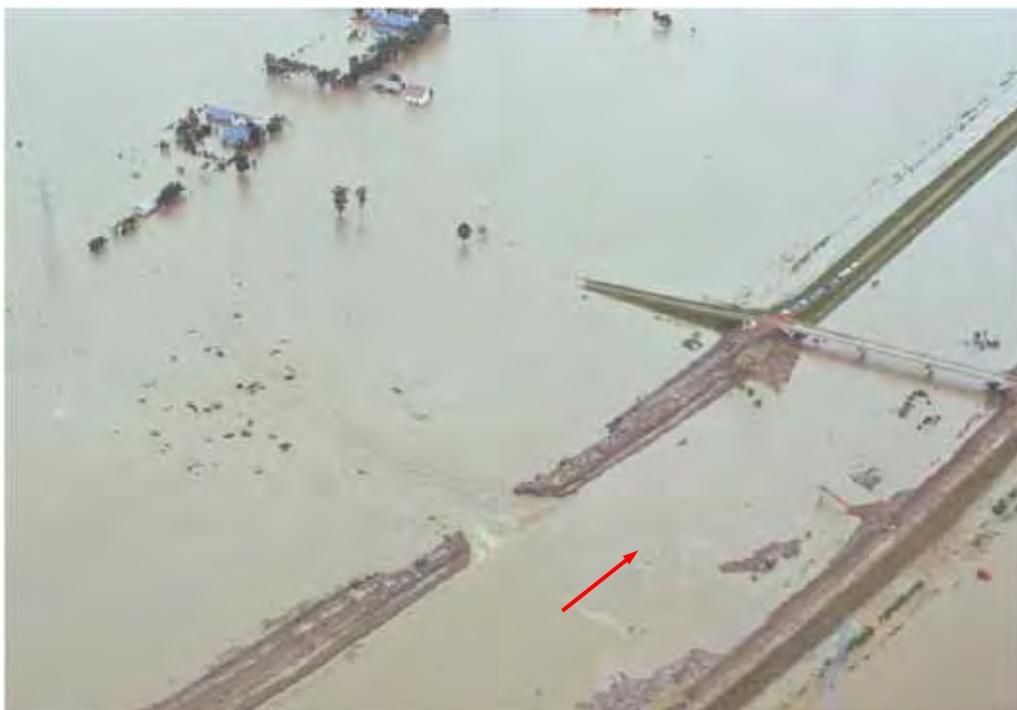
写真- 7 破堤状況 (⑧産化美唄川)

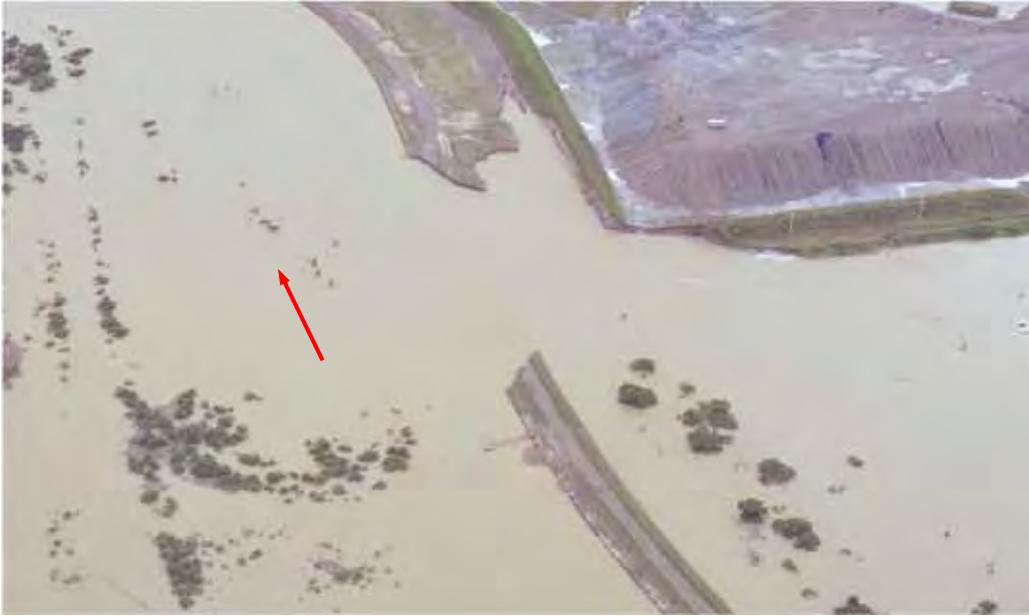
写真- 8 破堤状況 (㊟奈井江川)

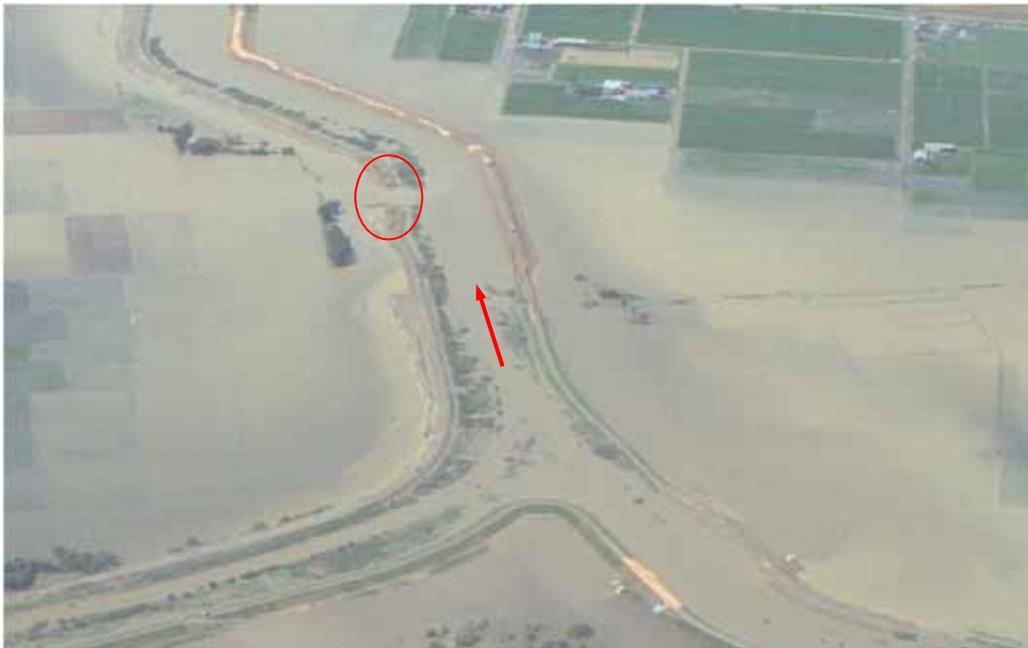
写真- 9 破堤状況 (⑩大鳳川)

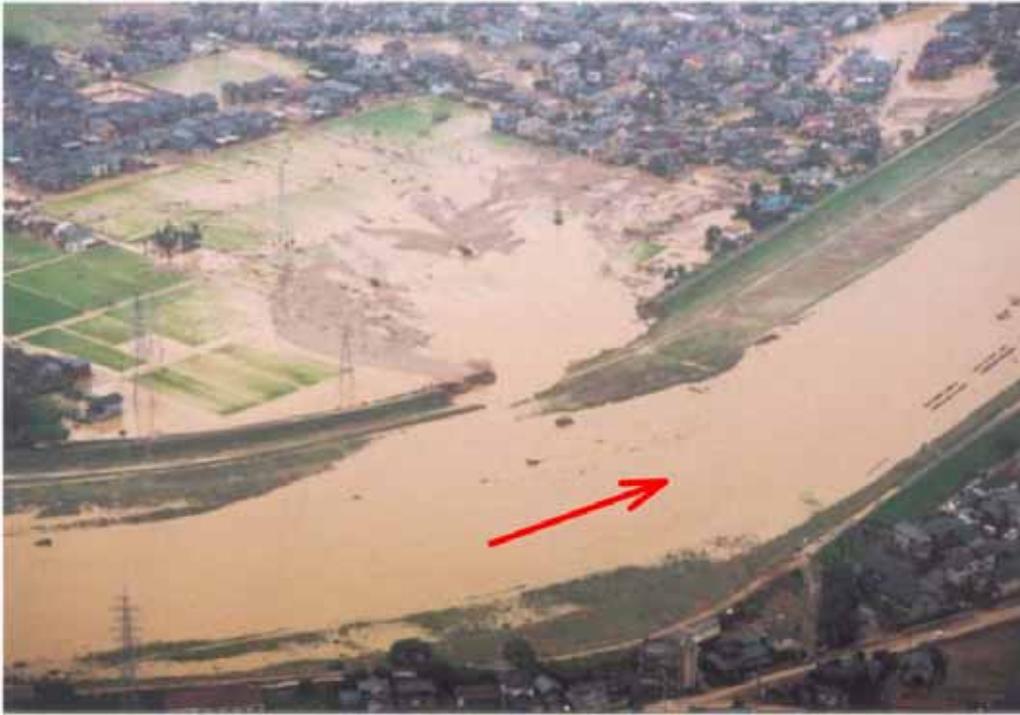
写真- 10 破堤状況（諏訪地区） ※7.13 新潟豪雨洪水災害調査委員会報告書より引用

堤防は明治期の旧堤防を嵩上げ拡幅し、昭和12年頃には概ね現在の形状になっていたものと推定される。堤防土質は、堤体がシルト質細砂～砂質シルトで構成され、基礎地盤の表層は粘性土で覆われ、その下部に砂礫層が分布する構造となっている。現在の堤防は、高さが約4m、天端幅は約4mでアスファルト舗装が施されており、法勾配は2割で表・裏とも植生で覆われている。破堤箇所は、周辺に比べ堤防高さが若干低く、裏法面は植生が乏しかった模様である。

非定常浸透流解析によると、河川水位が天端に迫ると基礎地盤の砂礫層での圧力が高まり、堤内地でボイリング（噴水、噴砂）が生じる可能性があることから、10時前後にはこのような現象が生じていたものと推定される。但し、破堤が生じていない対岸においても同様な解析結果が得られている。また、調査結果から推測すると破堤に直接つながる基礎地盤を破壊するような浸透現象（パイピング）は生じなかったものと推定される。河川水位はその後低下し、12時頃から再び越水が発生すると、越流によるせん断力が法面の植生の耐侵食力を上回る状態が続き、越流水の落下する法尻部の洗掘及び越流水が流下する法肩から法面が侵食し、さらに拡大して破堤に至ったものと推定される。その後、上流側へ破堤が拡大したものと推定される。これは、破堤後の落堀の形状と堤内地の稲の倒伏状況からも読みとれる。また、堤内地に散乱する砂礫や玉石は、堤体材料のほか、破堤に伴い基礎地盤が深く抉られたために砂礫層の一部が流出したことによるものと考えられる。

以上のことから、五十嵐川（諏訪）の破堤は、越流による裏法面等の侵食が主原因であると考えられる。（図- 20 参照）

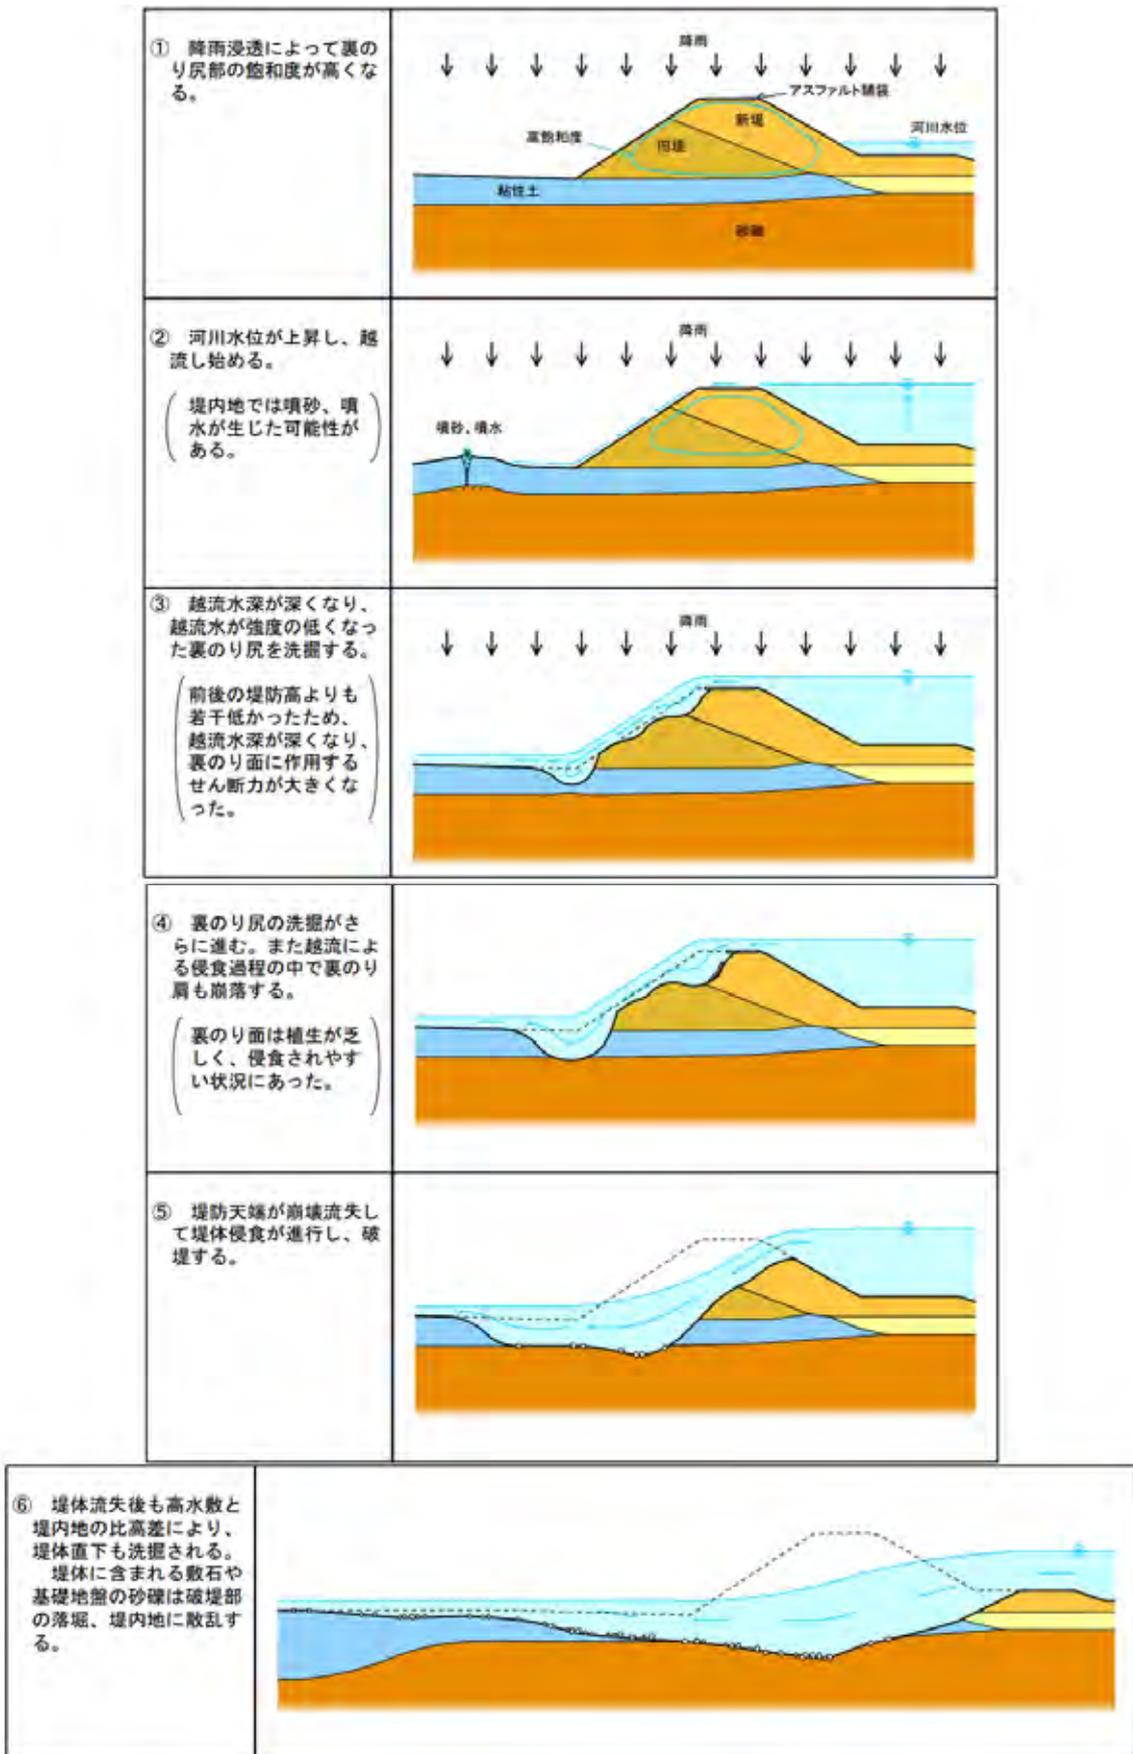
図- 20 破堤のメカニズム (五十嵐川) ※7.13 新潟豪雨洪水災害調査委員会報告書より引用 (一部修正)

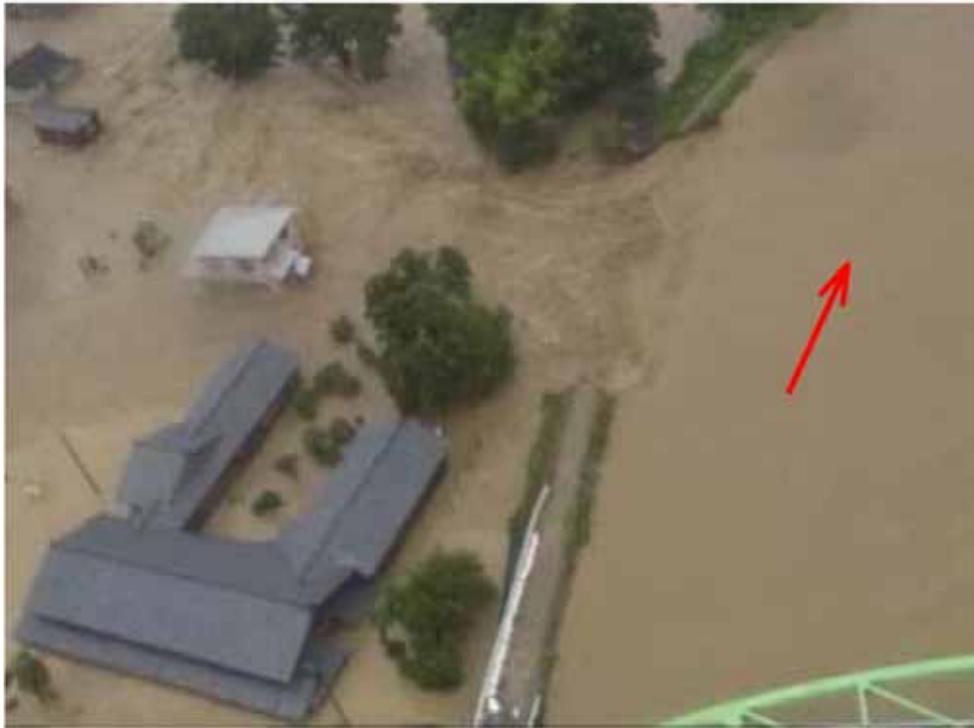
写真- 11 破堤状況（中之島地区） ※7.13 新潟豪雨洪水災害調査委員会報告書より引用

刈谷田川の堤防は、明治期の旧堤を嵩上げ・拡幅し、昭和36年洪水を契機に実施された河川改修により概ね現在の形状になっていたものと推定される。堤防の土質は、粘性土が主体であり、基礎地盤は表層に約6～9mの粘性土層、その下部に砂層が分布する構造である。現在の堤防は、高さが約5m、天端幅は約3m、法勾配は概ね2割で表法面は天端まで護岸が施工され、裏法面は植生で覆われている。破堤箇所は、河道の湾曲部の外岸側であり、表のり面は堤防天端まで護岸が施工されていたものの橋との取り付け等の関係で裏のり勾配は急であった様である。

このような状況から、12時頃からの越流によるせん断力が法面植生の耐侵食力を上回る状態が続き、越流水の落下する法尻部の洗掘及び越流水が流下する法肩から法面の侵食のさらなる拡大により破堤に至ったものと推定される。その後堤防は東屋が設置されていた下流側に破堤が進行したものと推定される。

以上のことから、刈谷田川(中之島地区)の破堤は、越流による法肩及び裏法面の侵食が主原因であると考えられる。(図- 21 参照)

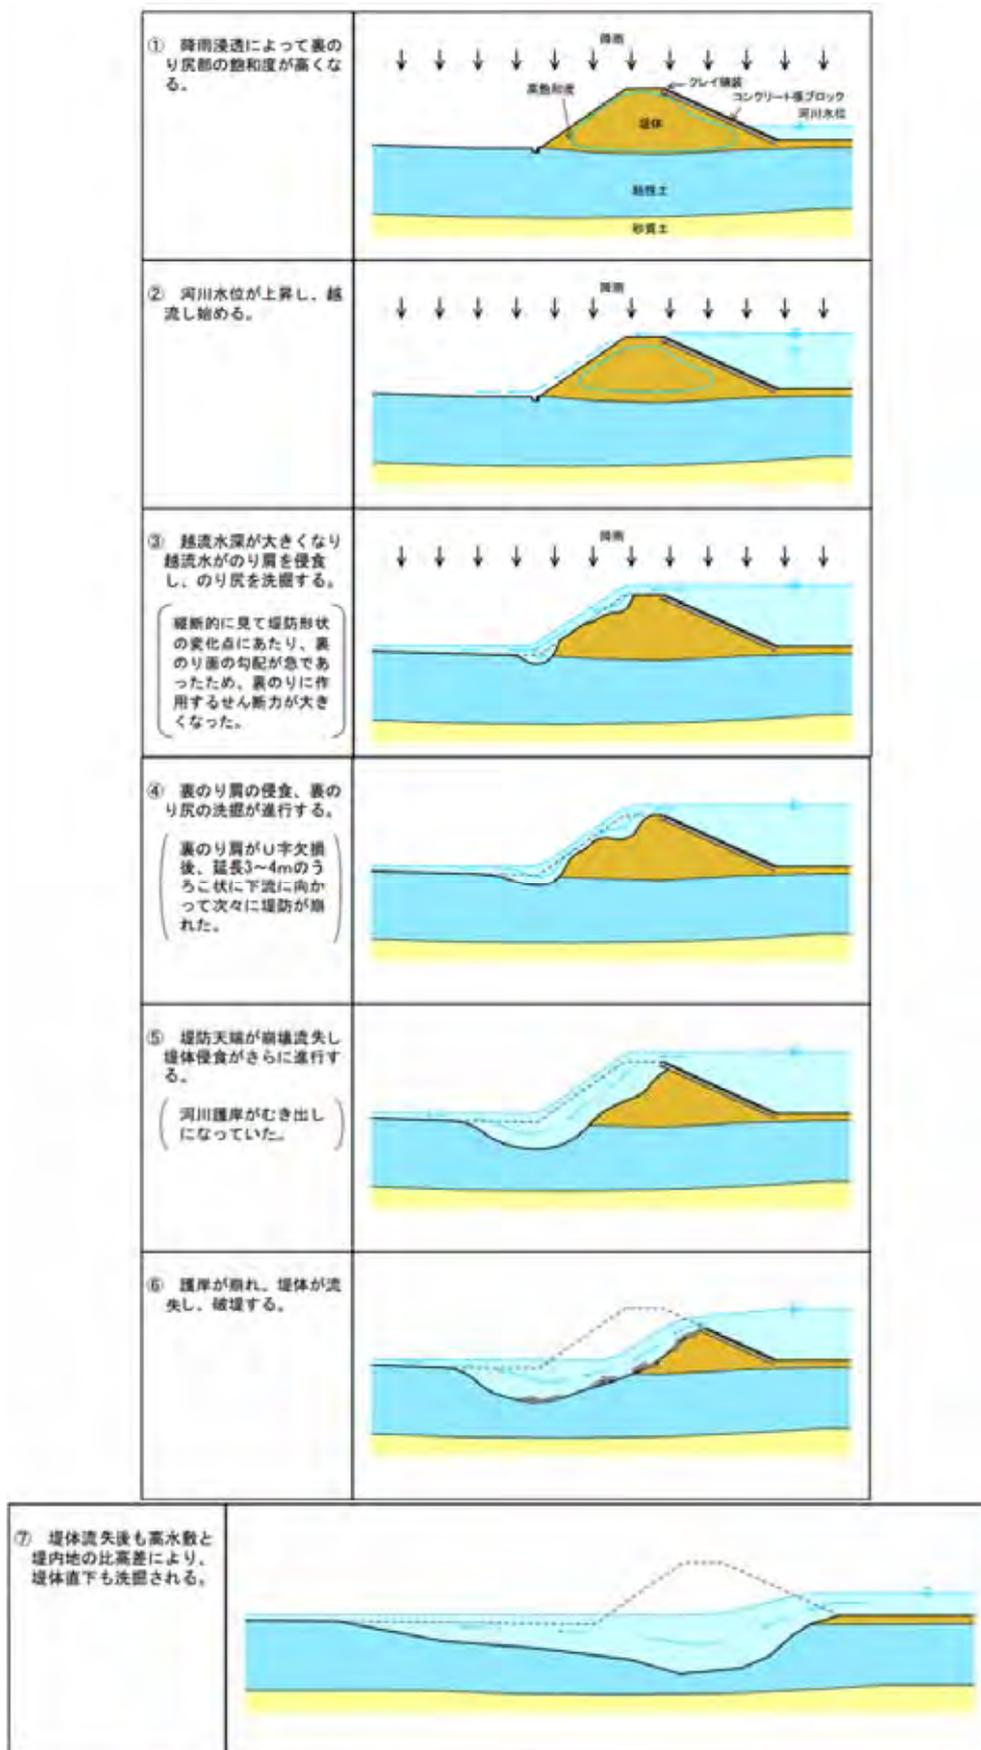
図- 21 破堤のメカニズム（刈谷田川） ※7.13 新潟豪雨洪水災害調査委員会報告書より引用（一部修正）

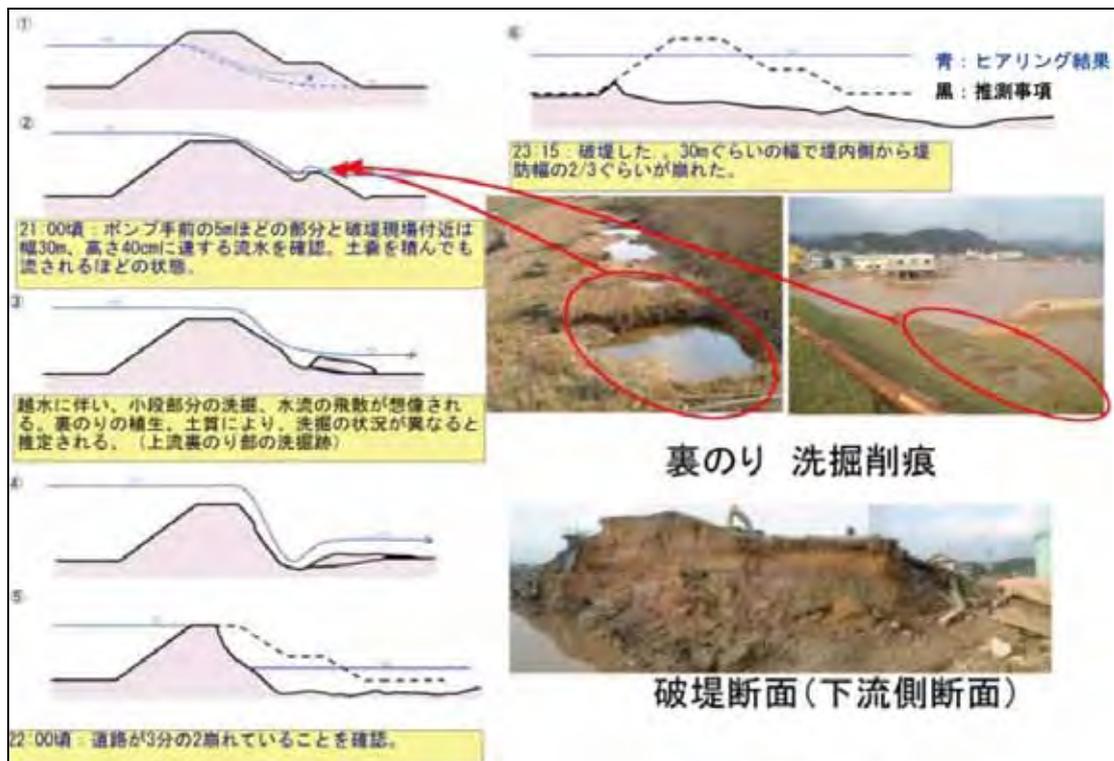
図- 22 破堤のメカニズム (円山川) ※後藤正 河川 台風 23 号災害(破堤)についてより引用

「越流による裏法面侵食」後に「浸透」が加わる複合的要因により破堤したものと推定される。この地点での堤防法線は直線形状であるが、堤防・河道等が完成していないため、計画高水流量以下の洪水で越流して裏法面(小段も含む)が侵食し、これに浸透が加わり破堤したものと推測される。(図- 22 参照)

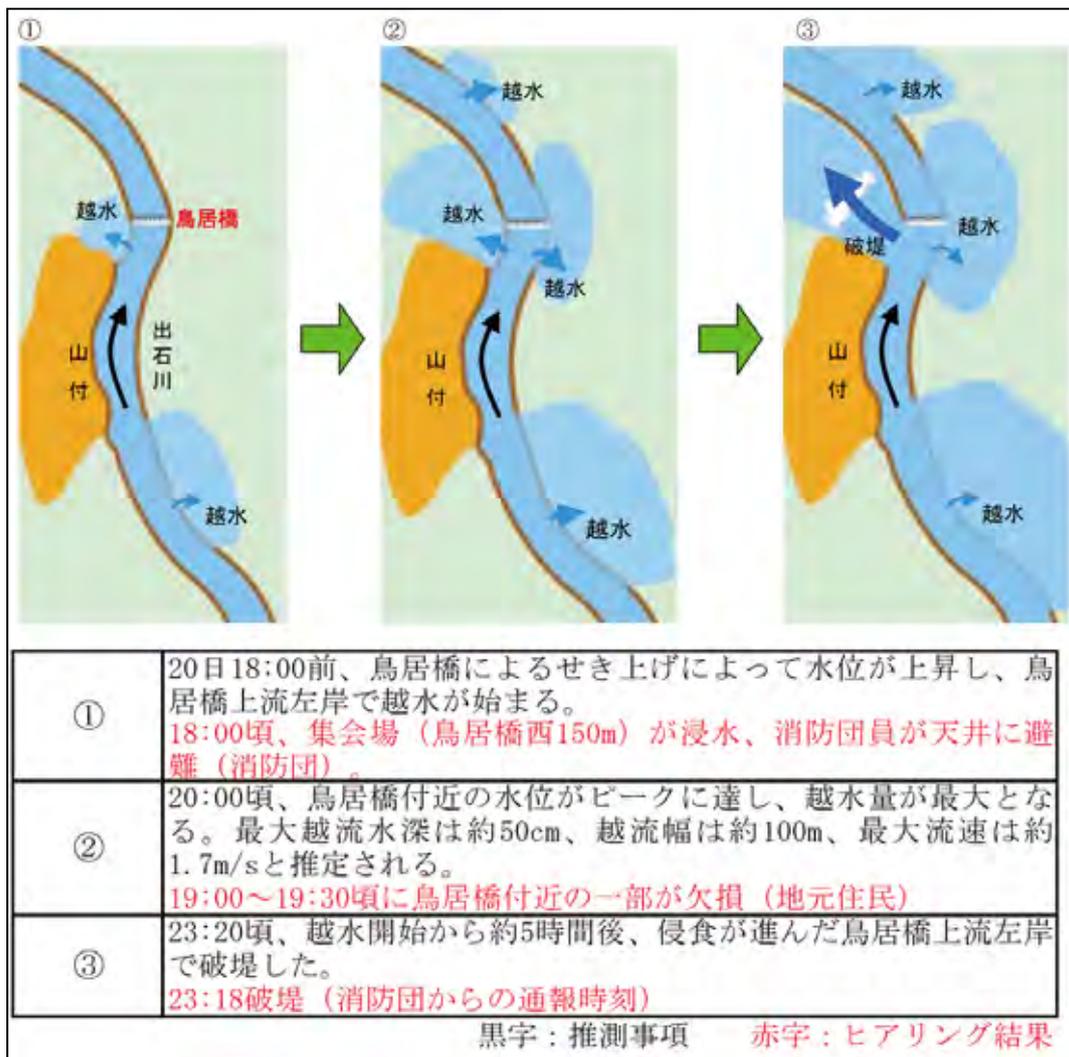
図- 23 破堤のメカニズム（出石川） ※後藤正 河川 台風23号災害(破堤)についてより引用

越流による裏法面浸食により破堤したものと推定される。この地点は外水の水衝部に相当し、流下能力を超え越流した水が裏法尻で集中する湾曲した堤防法線形状のため裏法面の浸食が助長され、破堤したものと推定される。また、堤防断面が相当程度減少した状態において、外水圧または浸透の影響もあったものと推測される。（図- 23 参照）

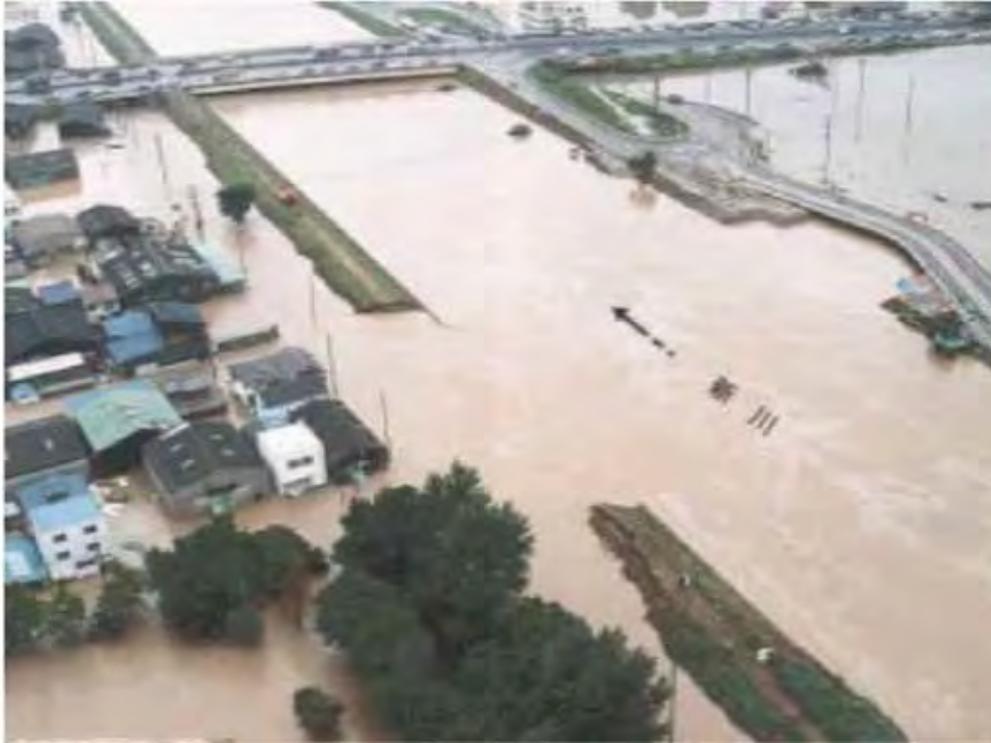
写真- 12 破堤状況（新川） ※愛知県河川堤防緊急強化検討会報告書より引用

- ①降雨量は新川の計画規模をはるかに超え、これに内水域からのポンプ排水及び洗堰からの庄内川の洪水流入も加わり、計画高水位を超える河川水が長時間にわたり外力として作用した。
- ②降雨及び河川水の堤体浸透により堤体は湿潤状態となり、安全率の低下した堤防裏法面に法すべりが発生した。
- ③その後、裏法面のすべり変状が徐々に堤防天端に及び、堤防がやせ細った。
- ④浸透してきた表面流により、裏法面の侵食が更に進み、堤防はますます細くなり、堤防天端にせまる高い水位には耐え切れない状態となった。
- ⑤破堤区間上流部で薄くなった堤防の上部が崩れ、越流し、堤防法尻部及び基礎地盤を激しく洗掘した。
- ⑥破堤の初期段階では残っていた高水護岸が壊れることにより、河川水が一気に流出し、破堤口を拡大していった。また、堤防法尻部及び基礎地盤での洗掘も拡大、落堀が形成された。
- ⑦なお、破堤箇所以外でも裏法面すべりが数カ所発生しており、堤防天端に近い水位であった一連の区間においては、どこで破堤してもおかしくない状態であった。

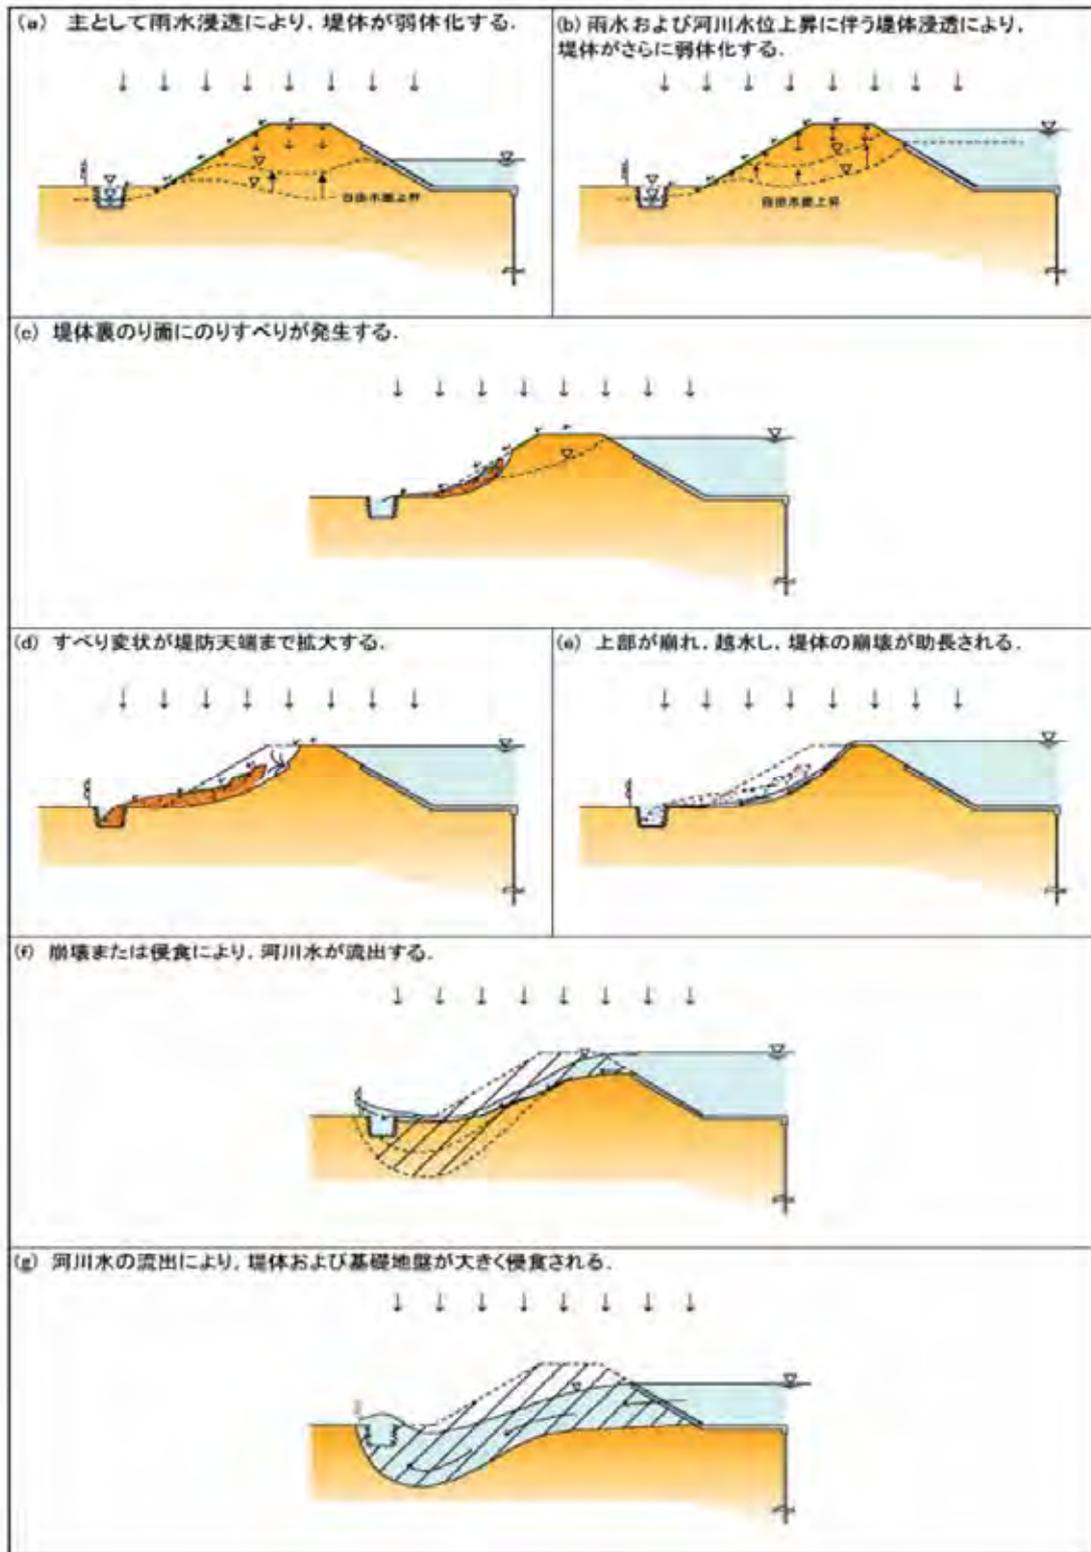
図- 24 破堤のメカニズム（新川） ※愛知県河川堤防緊急強化検討会報告書より引用
