胆振東部地震による苫小牧港(東港区)の被災状況

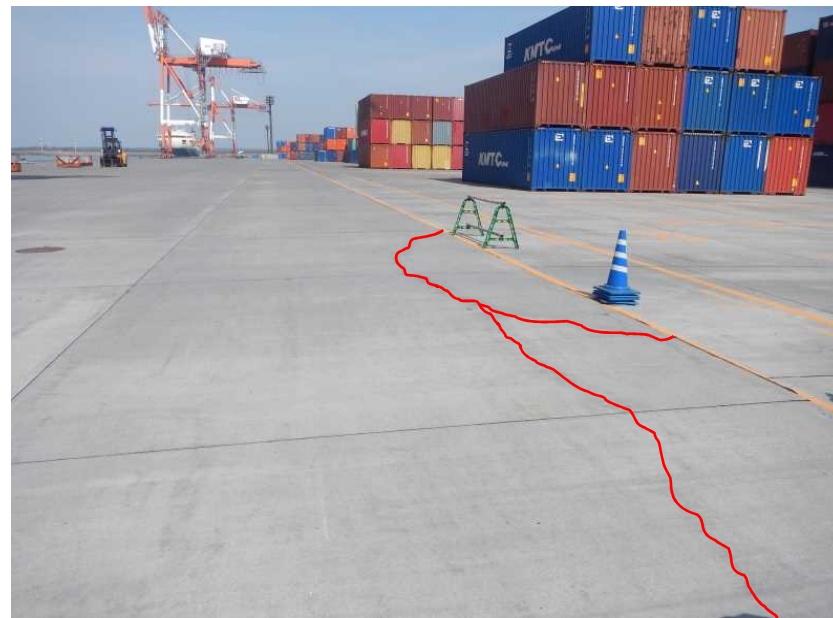
中央ふ頭2号岸壁 エプロンひび割れ

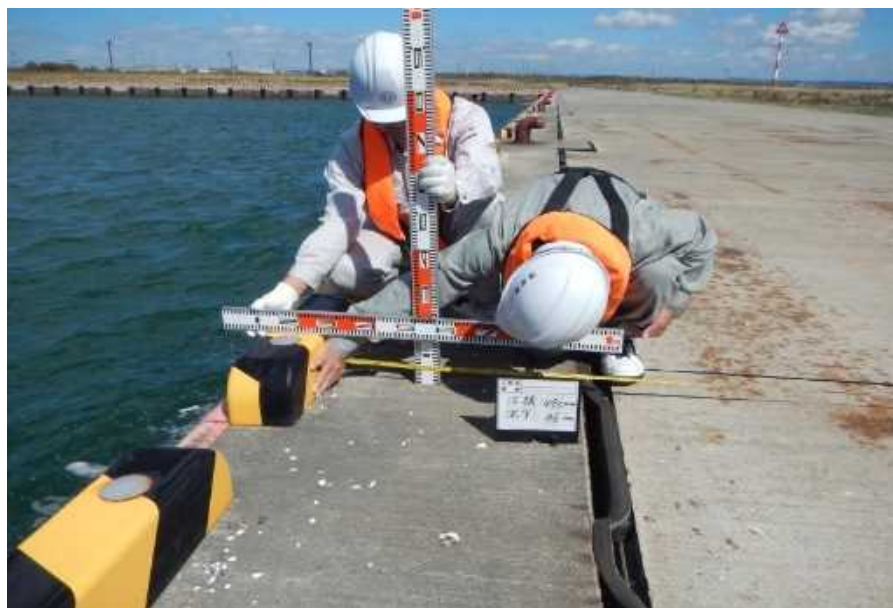
船だまり-4M物揚場 上部コンクリート前出し

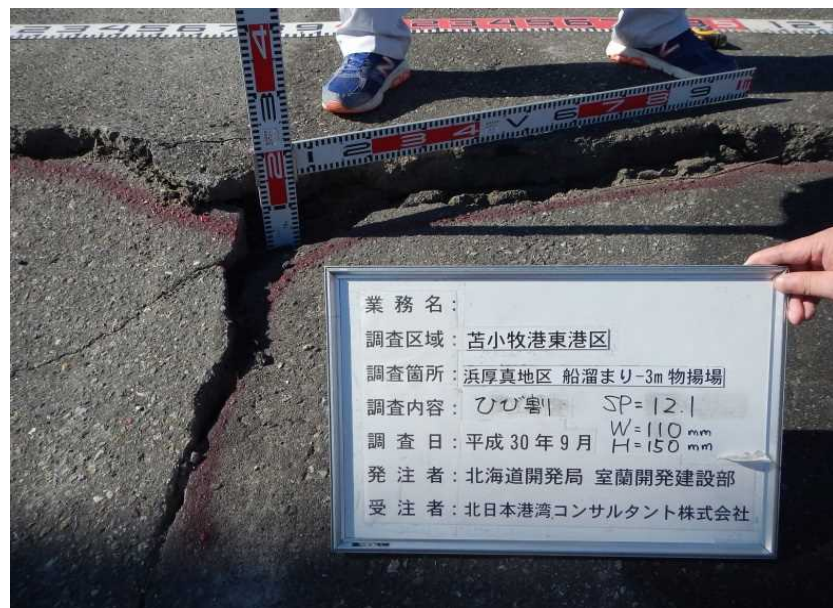
船だまり-3M物揚場 エプロンひび割れ
