# 胆振東部地震からの復旧状況

北海道開発局 室蘭開発建設部

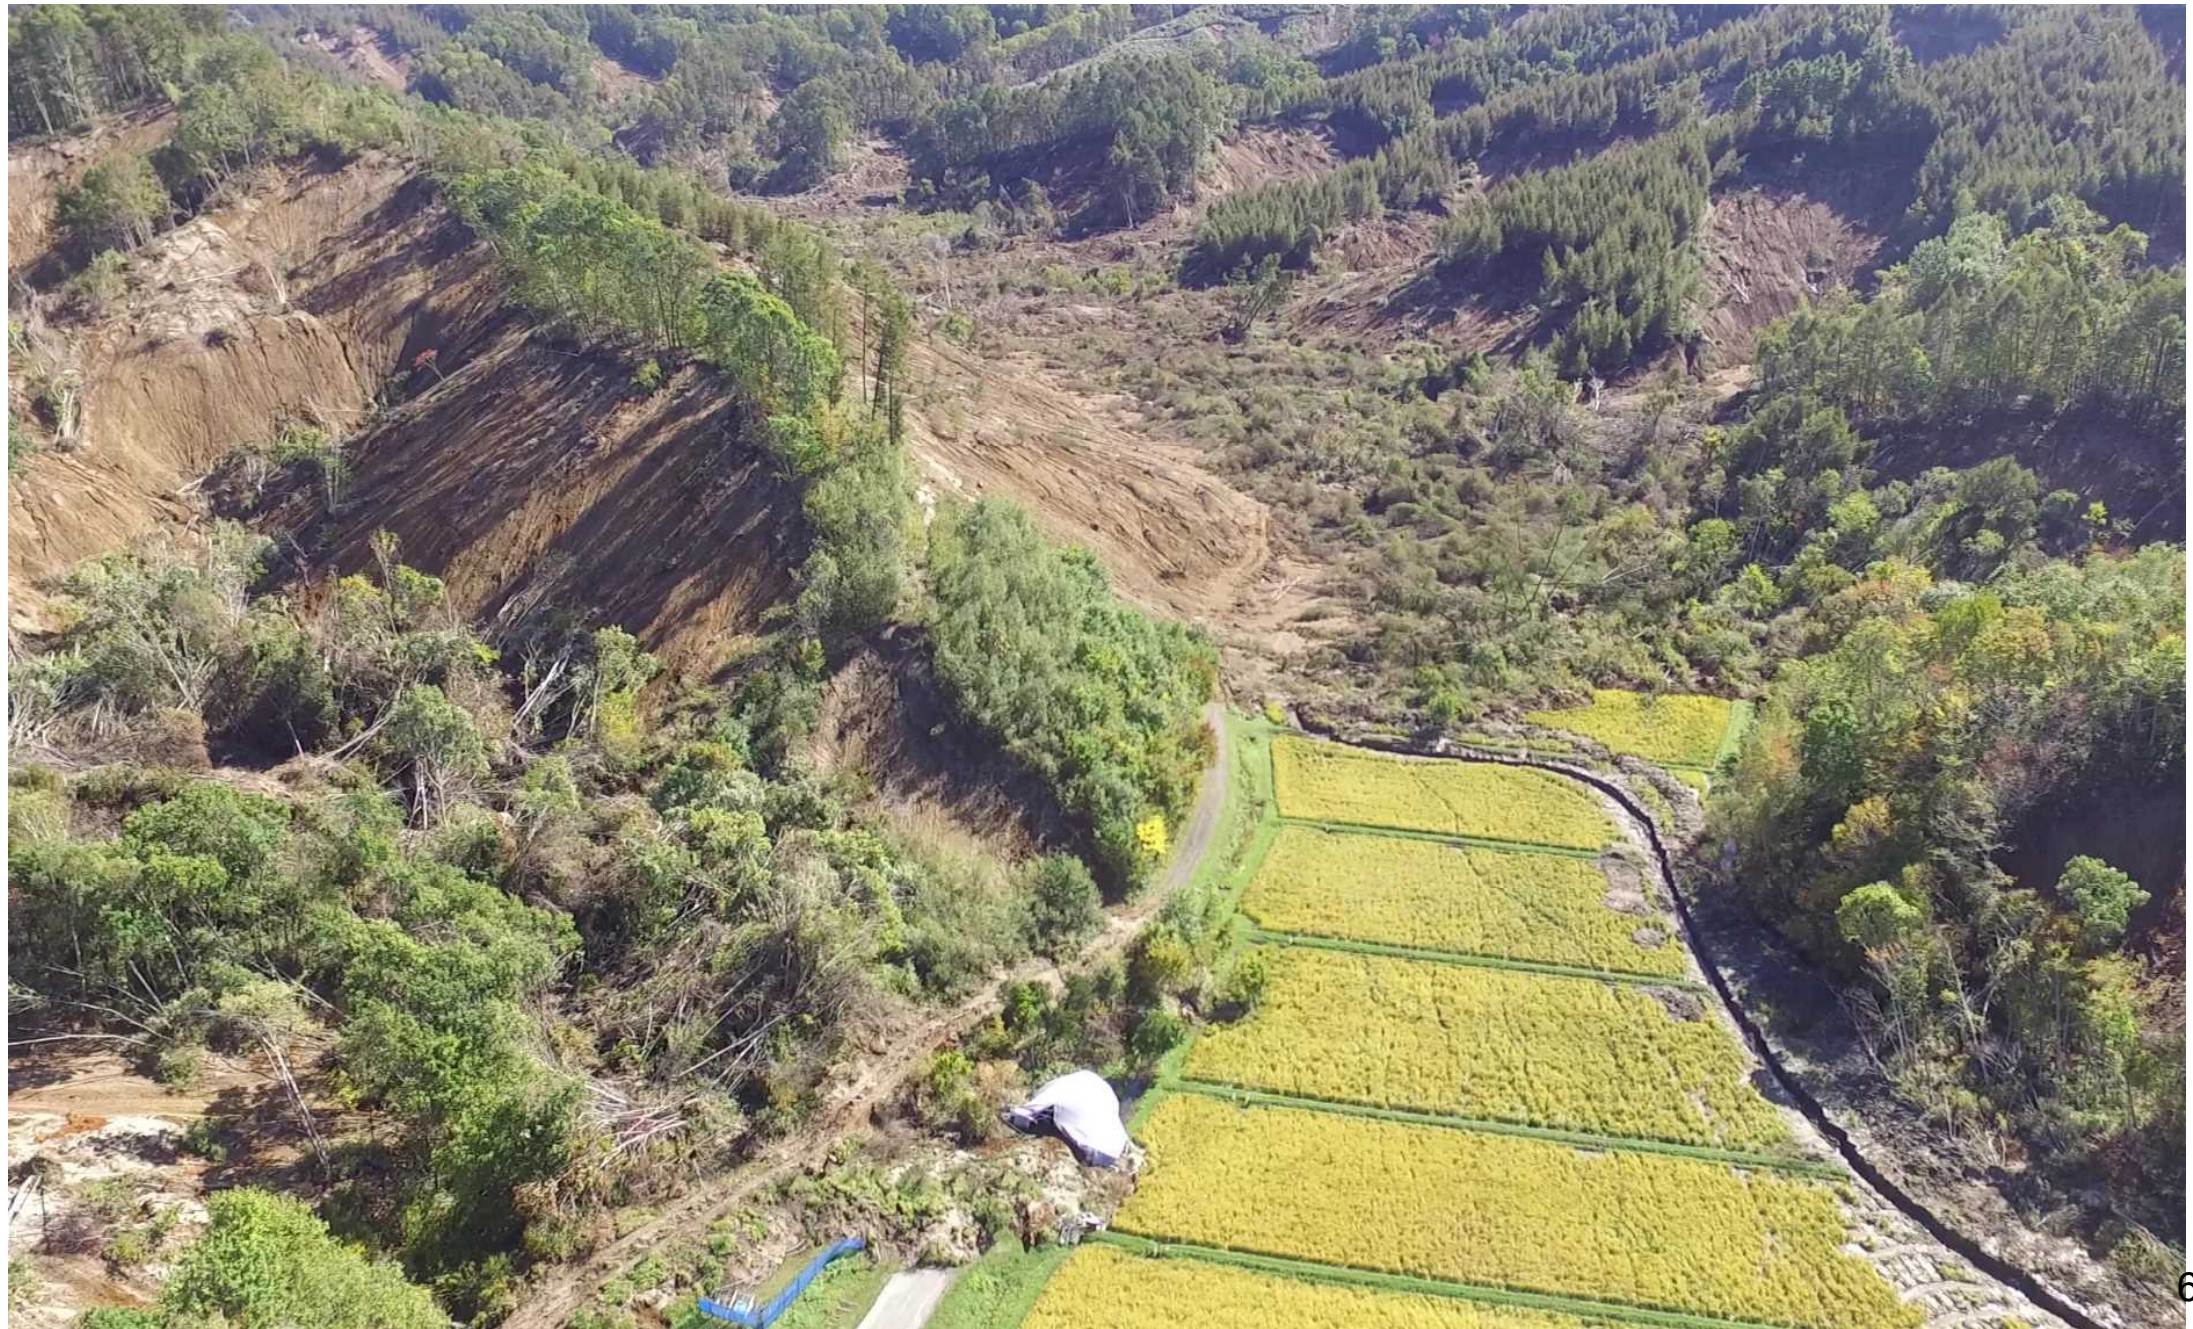
東和川土砂堆積状況(H30.10.4撮影)

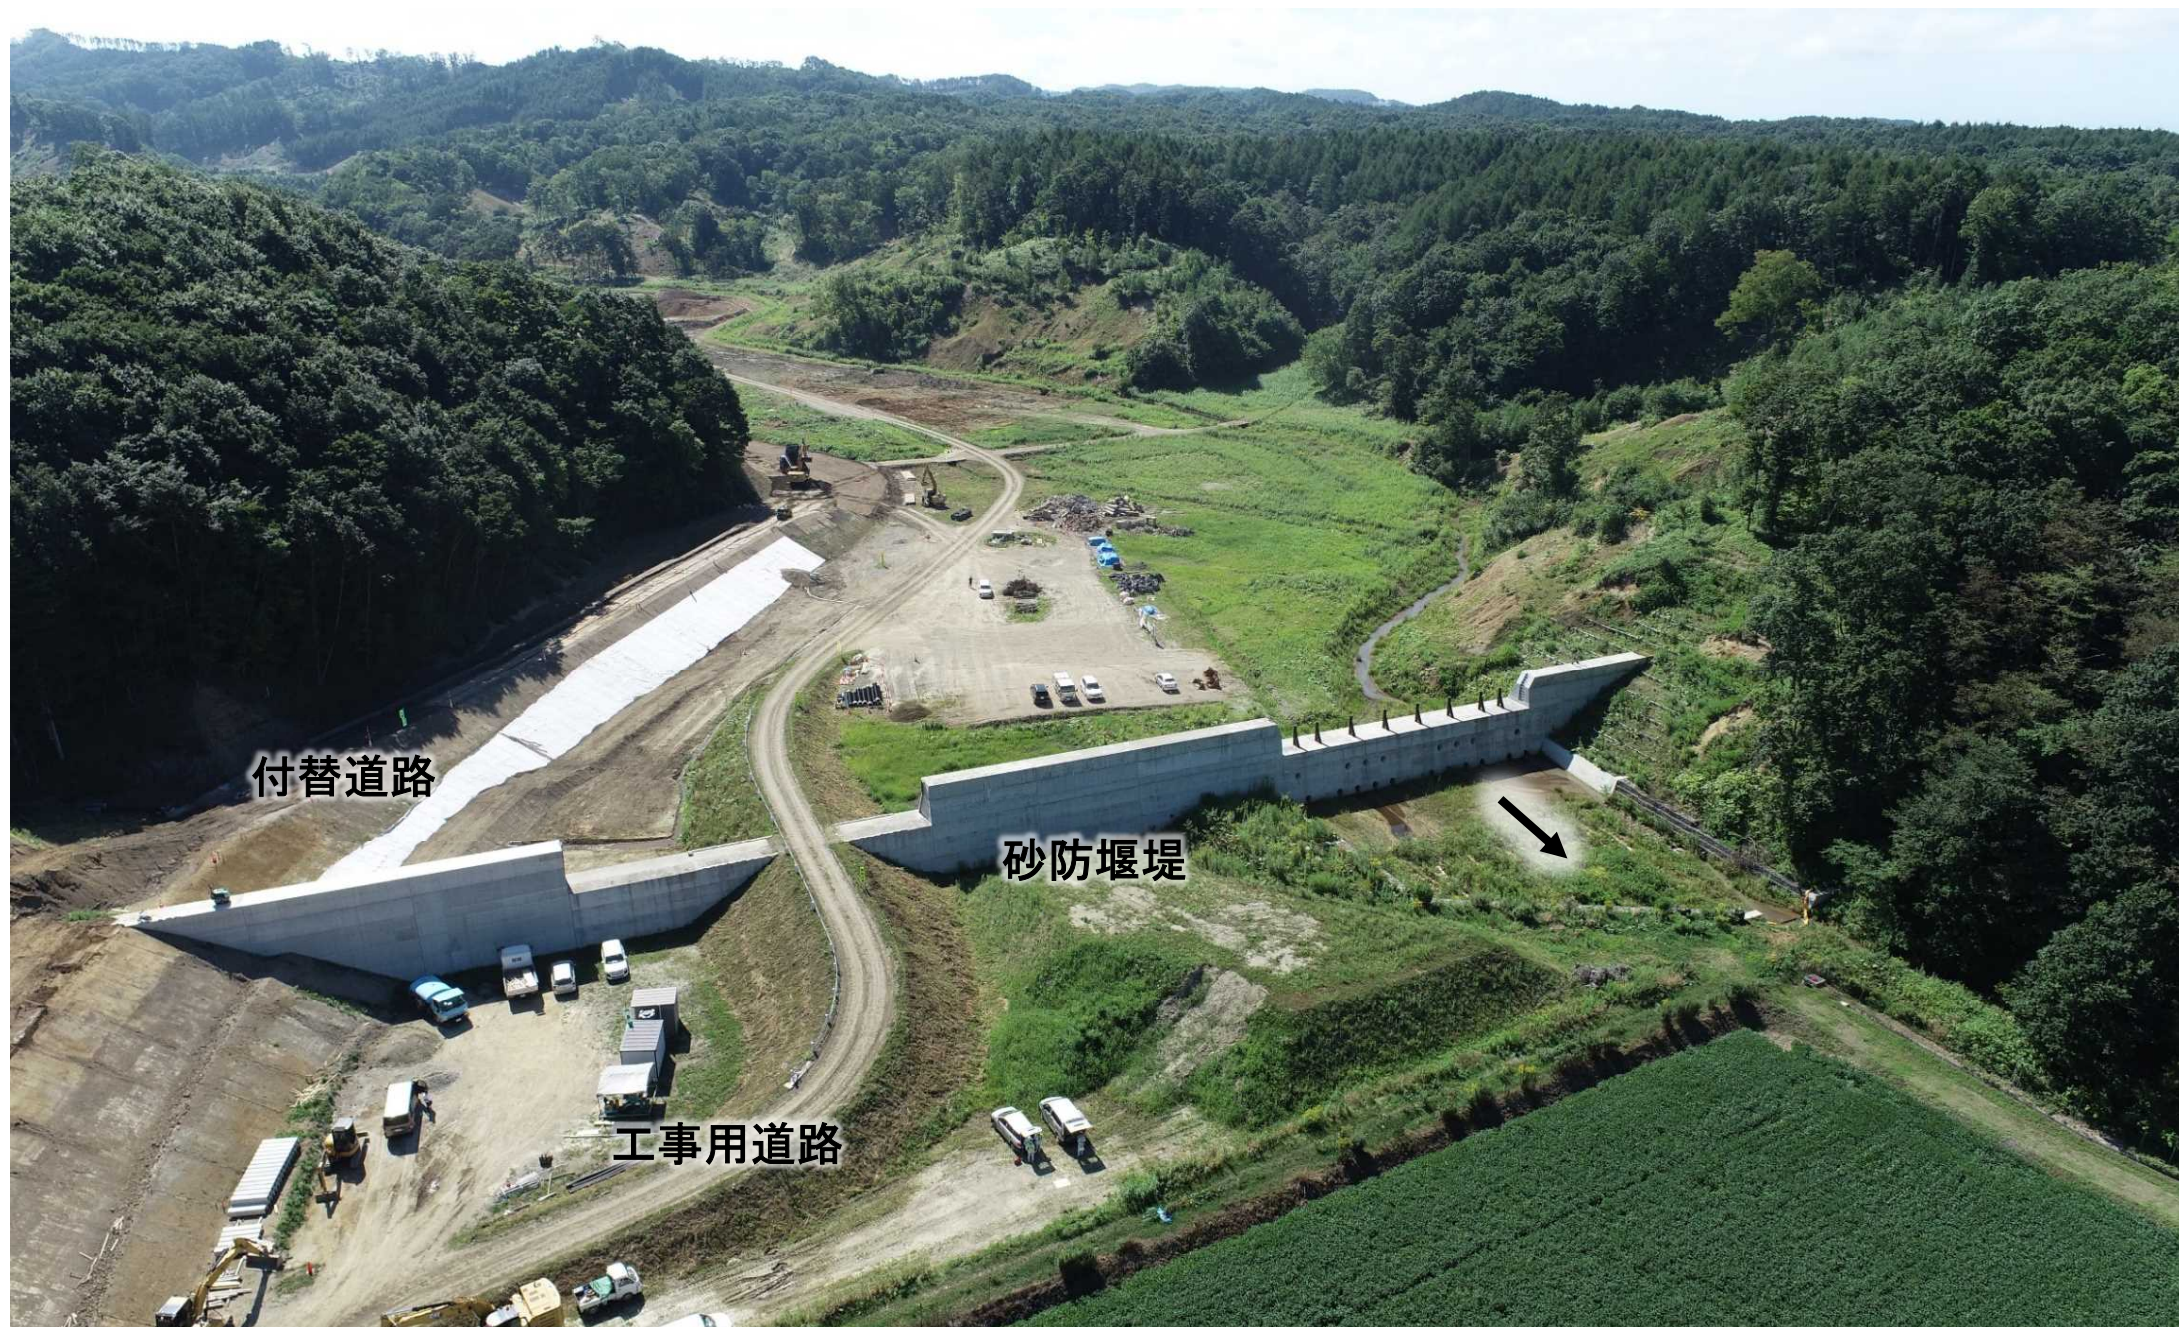
東和川工事状況(R5.8.24撮影)

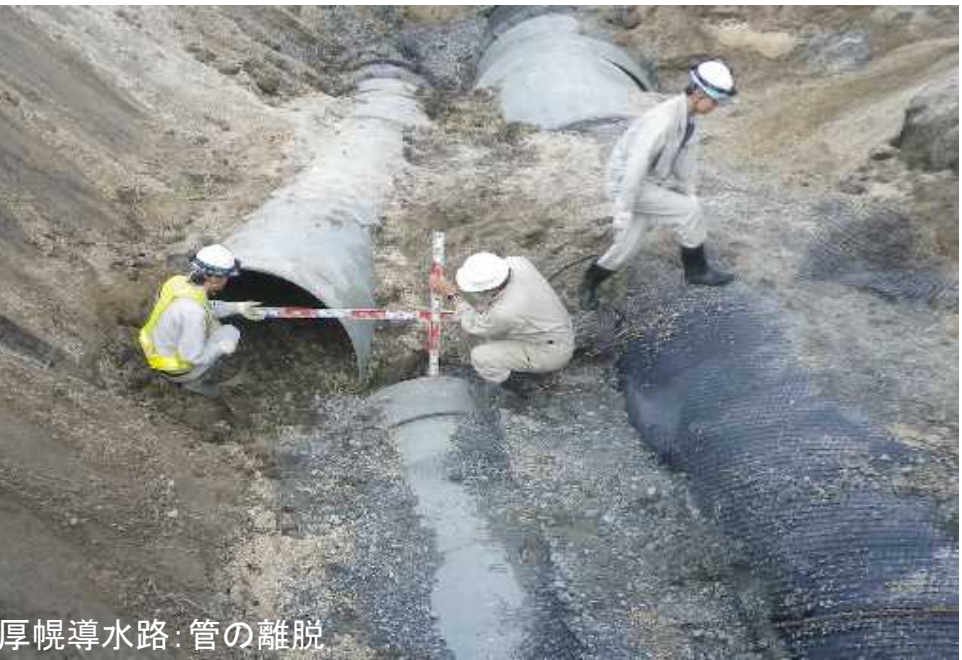
厚幌導水路: 管の離脱

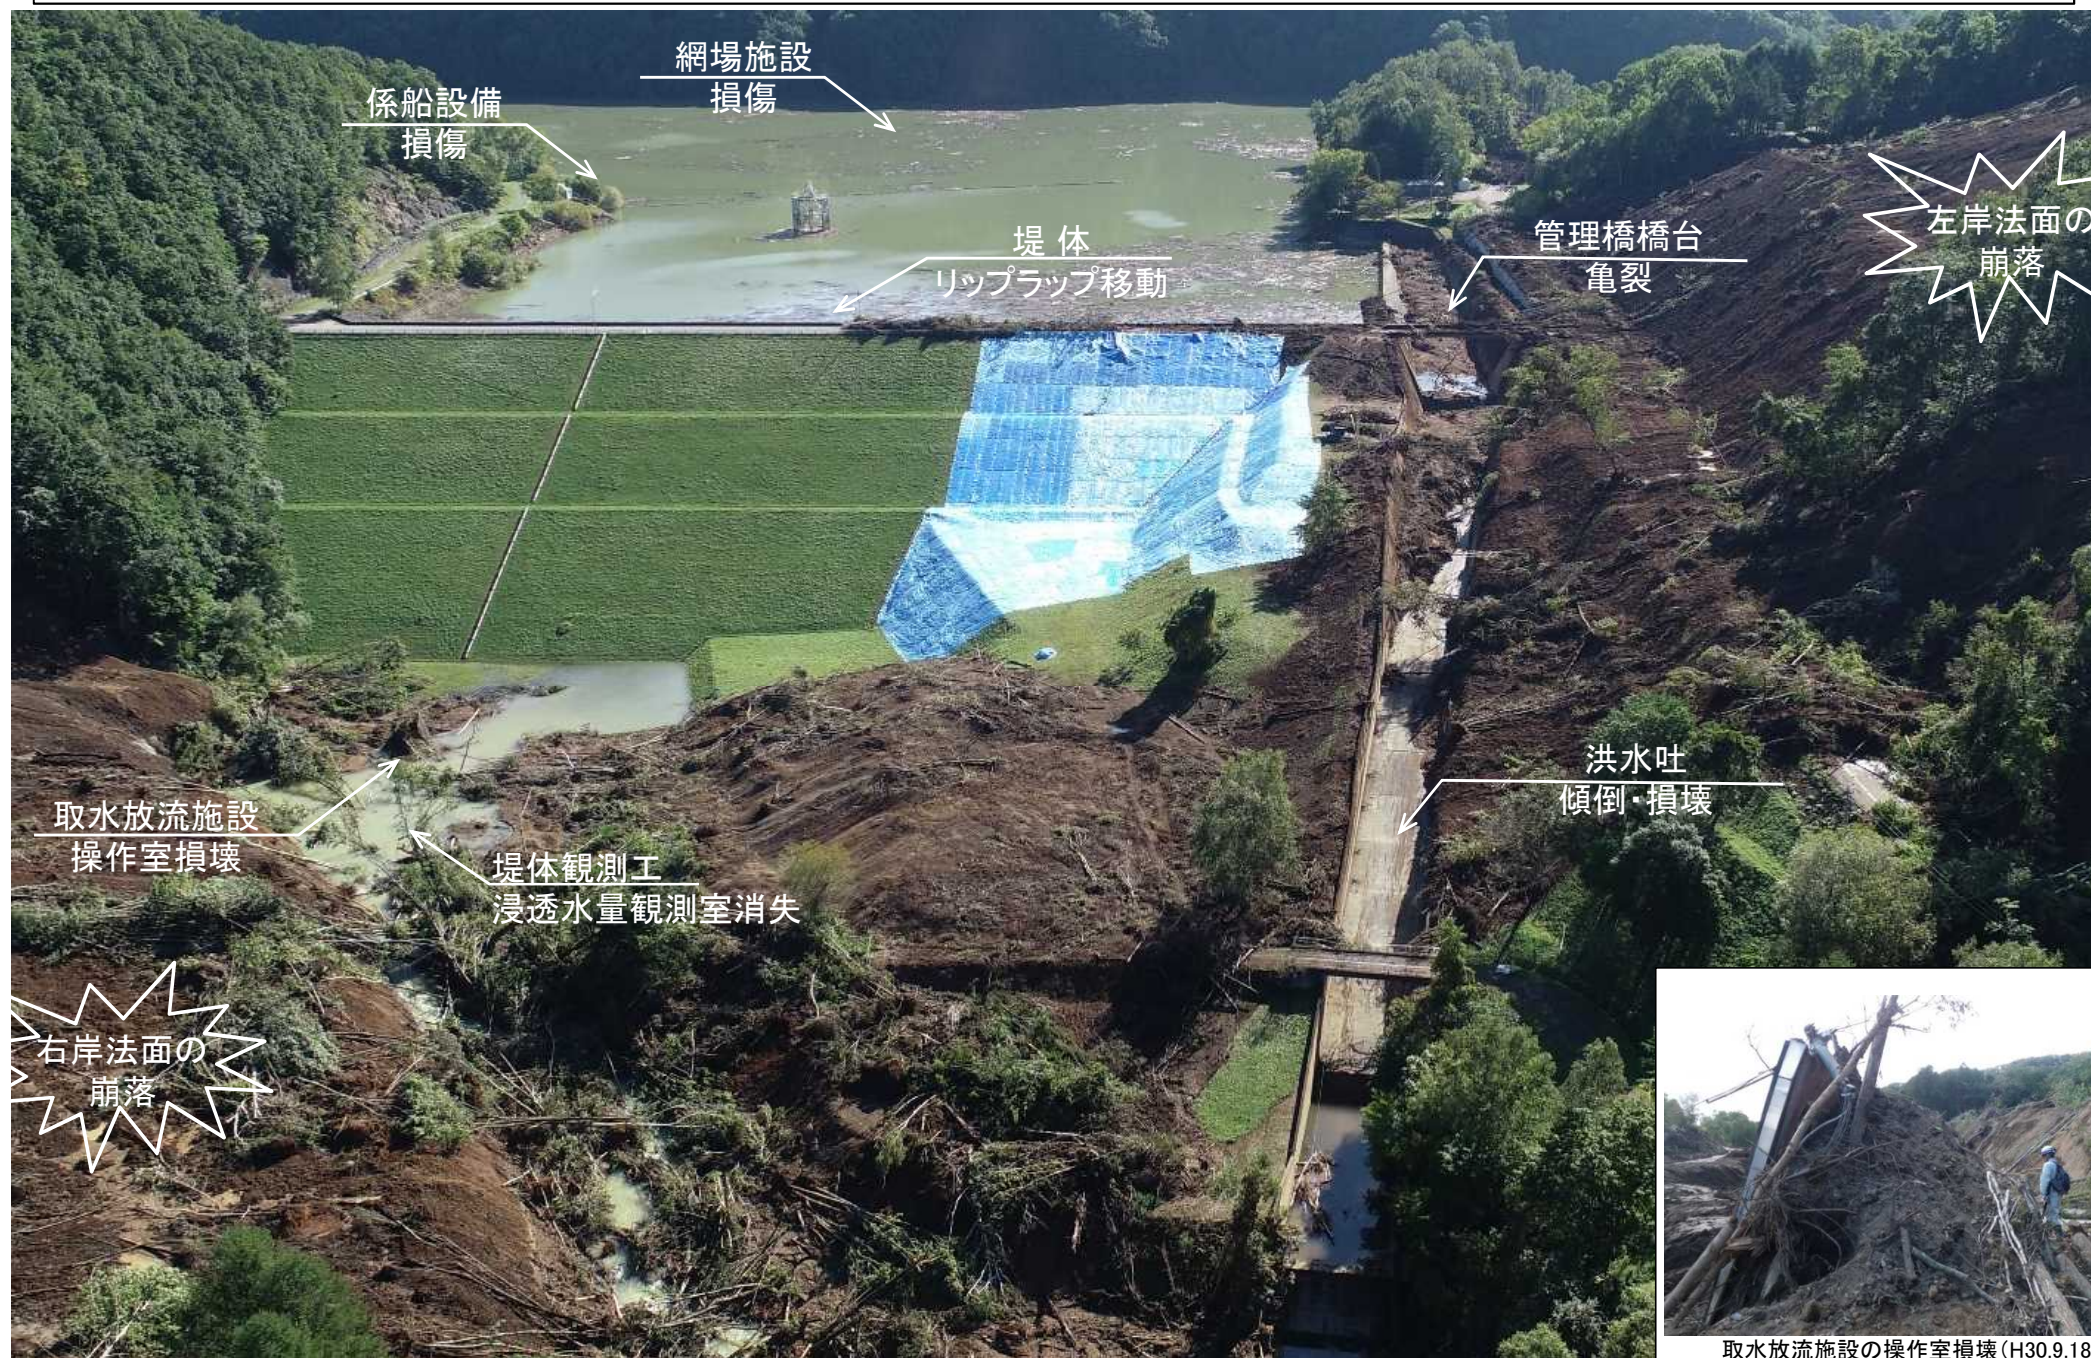
○ 厚真ダムは、周辺斜面が崩壊し、土砂が洪水吐や貯水池等に流入し、洪水吐、取水放流施設等が被災

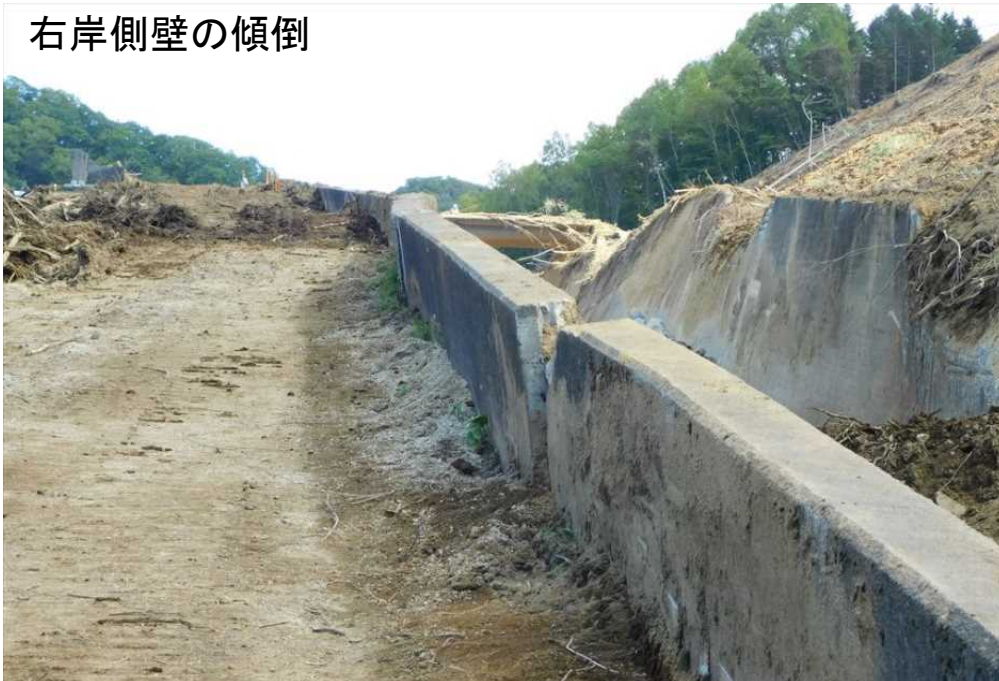
○ 左岸法面の土砂等の崩落の衝撃により、洪水吐の側壁の傾倒や損壊などの被害

右岸側壁の傾倒

○ 令和3年4月下旬からコンクリート打設を開始し、令和4年11月までに復旧工事を完了

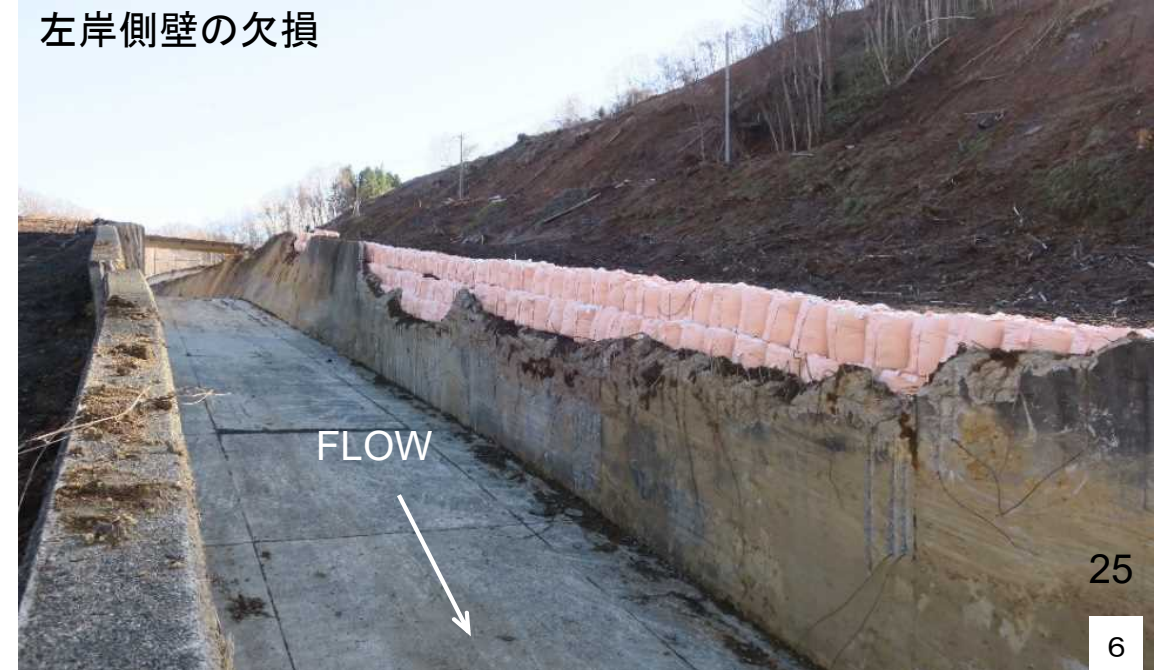
左岸側壁の欠損

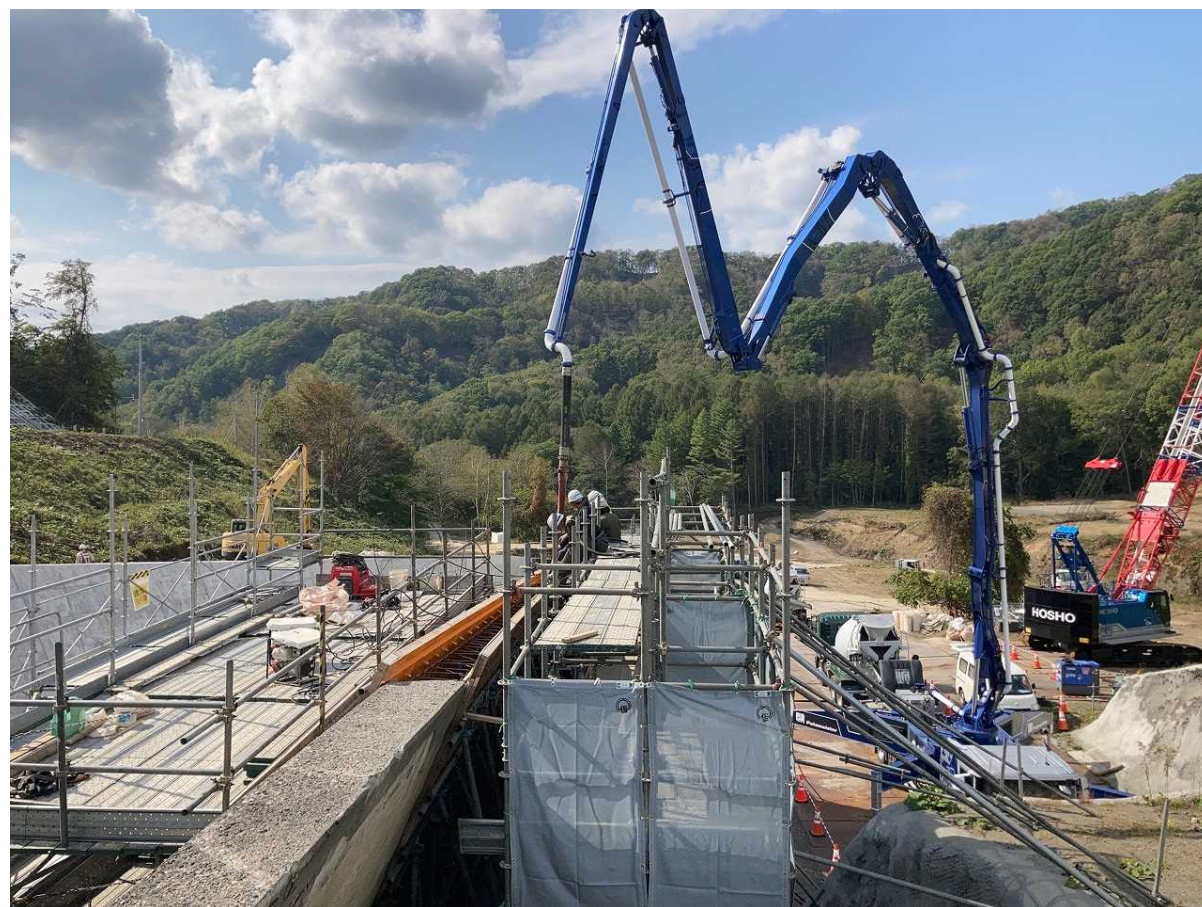
R4.9.29 洪水吐の復旧状況

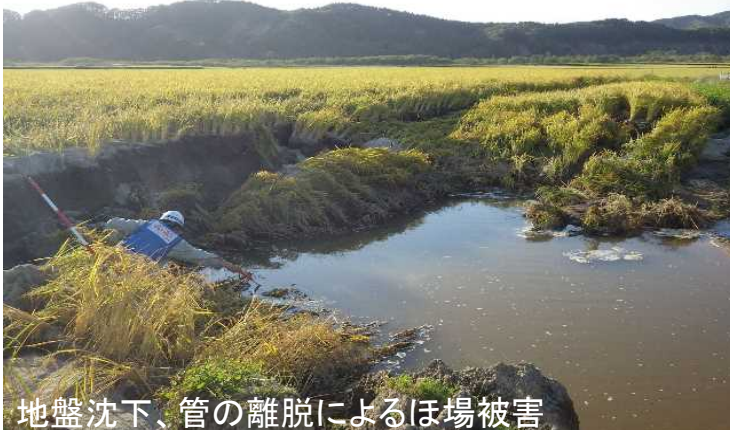
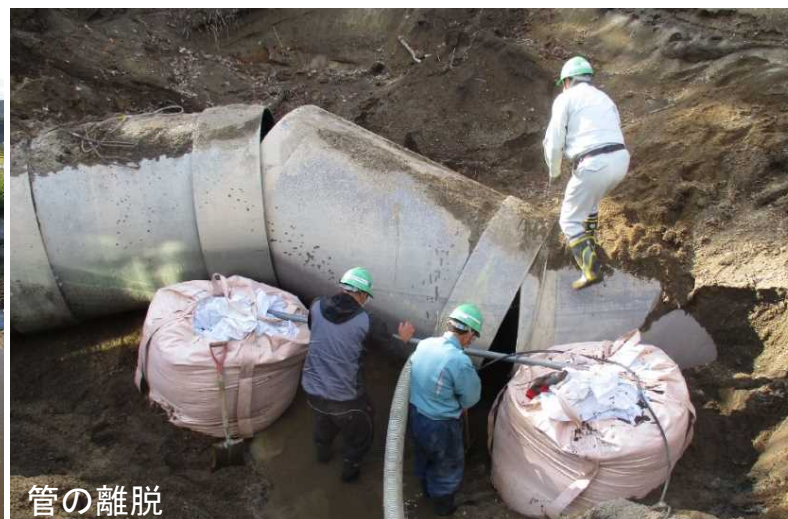
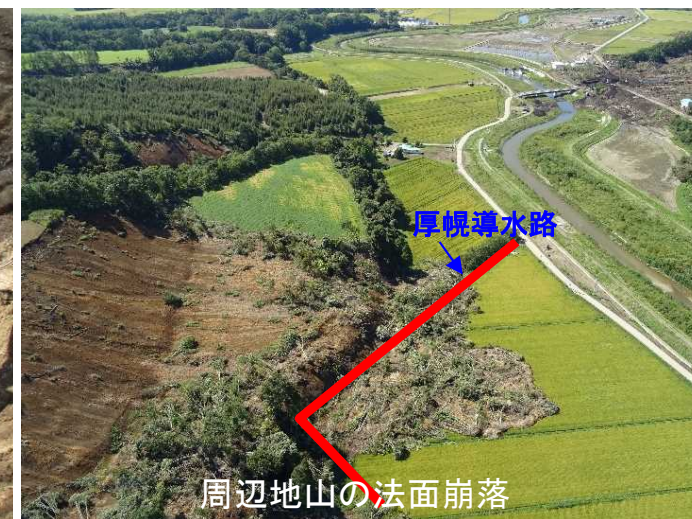
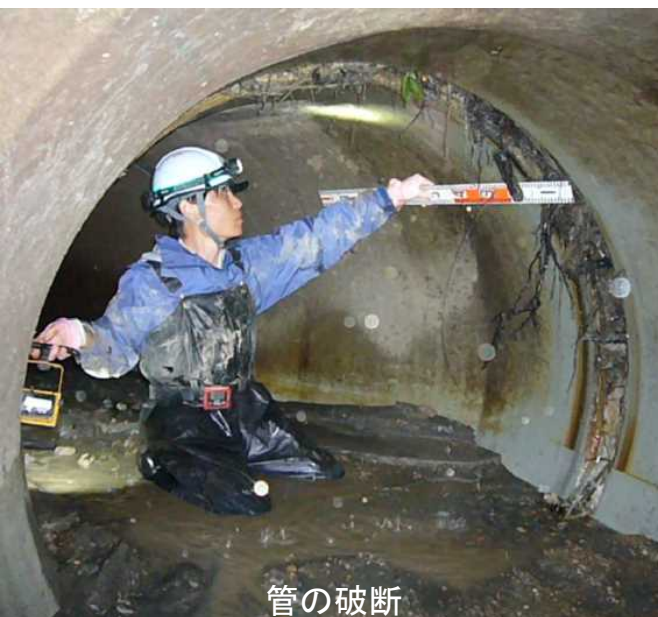
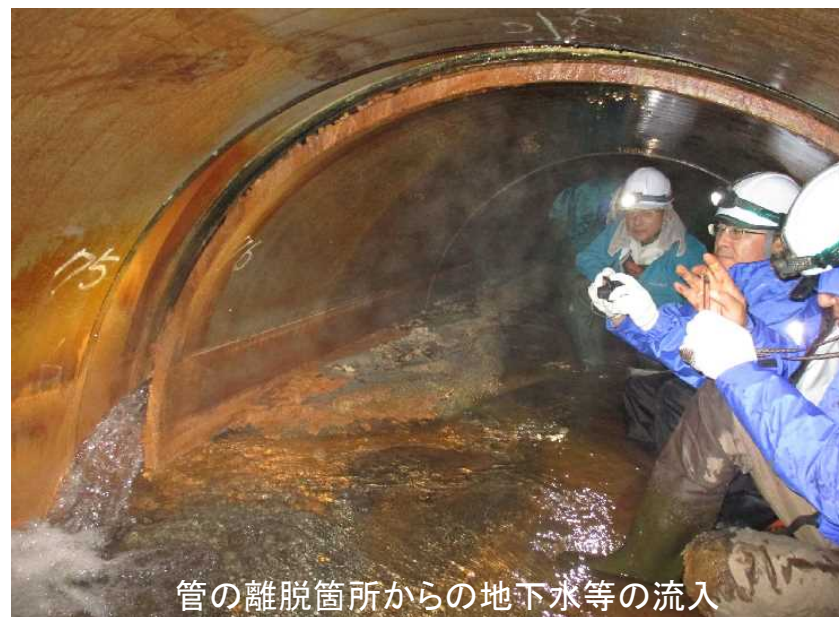
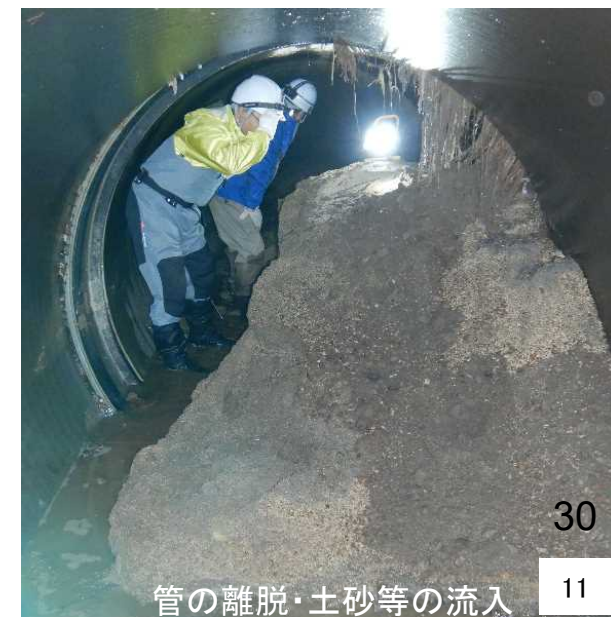
- 厚幌導水路は、震度7の地震動により、管の離脱、地盤の沈下、法面の崩落などの被害
- 管内は、管の破断やクラックなど被災しており、離脱箇所等から地下水や土砂等が流入

○ 厚幌導水路は、被災した管の敷設替え等の復旧工事を実施しており、令和4年7月までに本体工事を完了

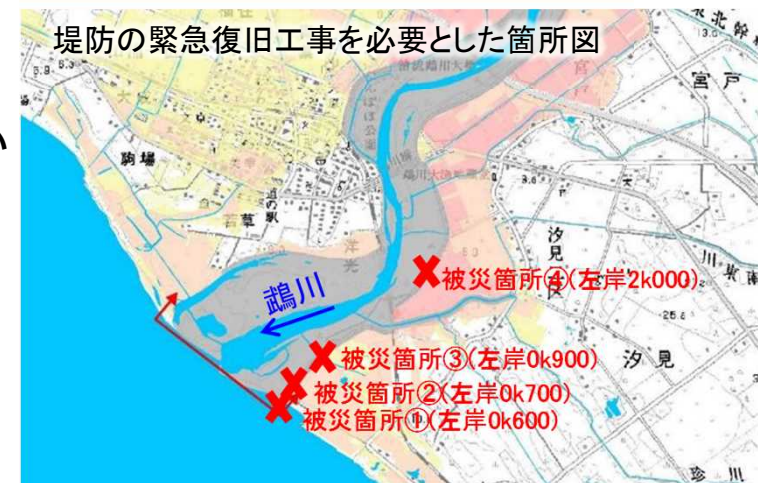
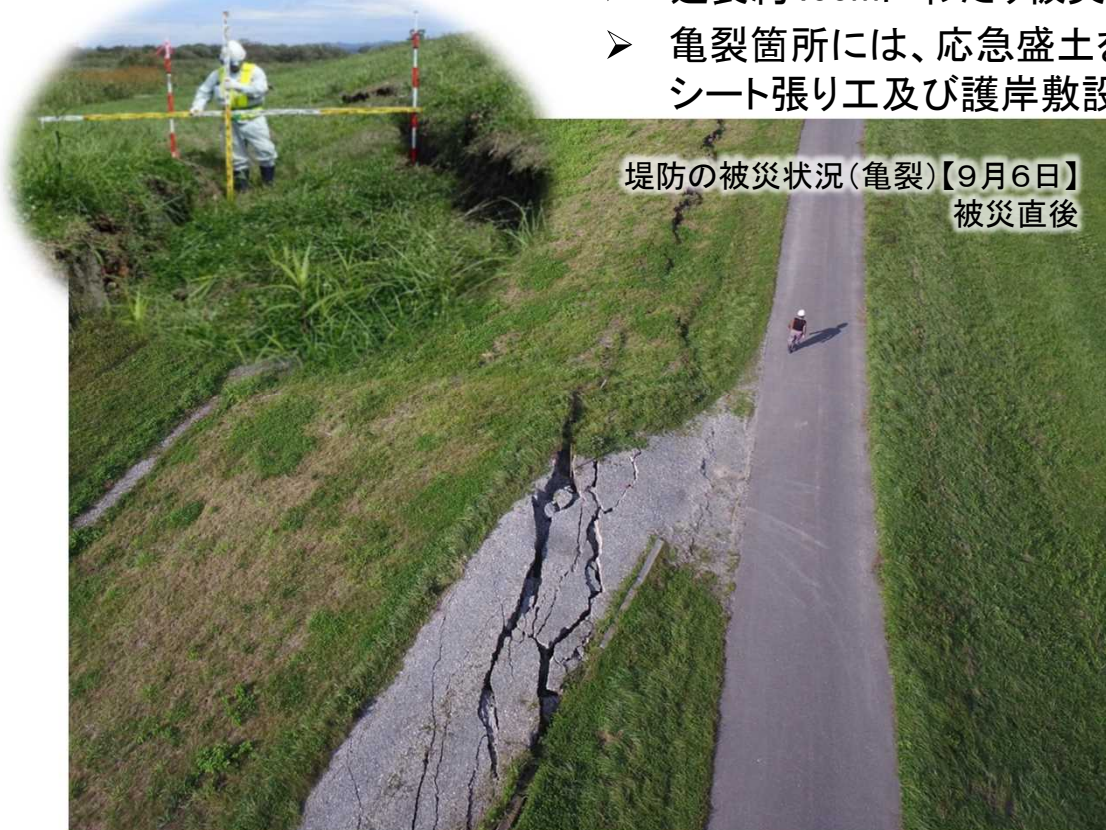
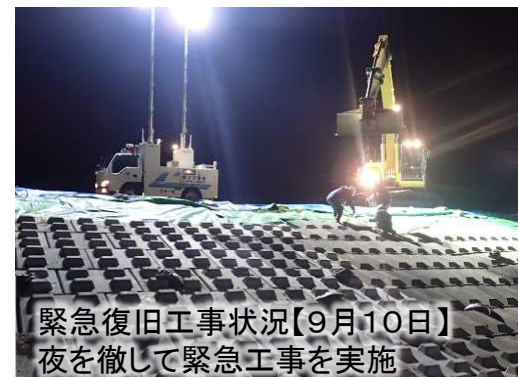
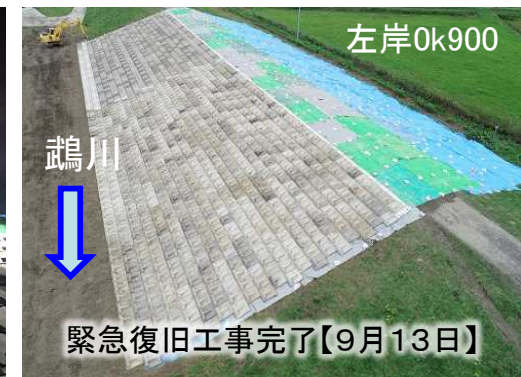
- 鵜川水系鵜川 勇払郡むかわ町汐見地先において、堤防縦・横断亀裂などが、大小含め多数の堤防に被災が生じ、堤体本体に大きな変状がみられる箇所については、次の出水に備え、緊急的な復旧工事を平成30年9月7日に着手。
  - 延長約400mにわたり被災。
  - 亀裂箇所には、応急盛土を行い、その後、シート張り工及び護岸敷設を行った。

- 応急盛土 約5,000m<sup>3</sup>、大型連節ブロック 約6,000m<sup>2</sup>を敷設。
- 発災翌日9月7日から13日の7日間、約83百万円(災害対策車両含む)で緊急復旧を完了。

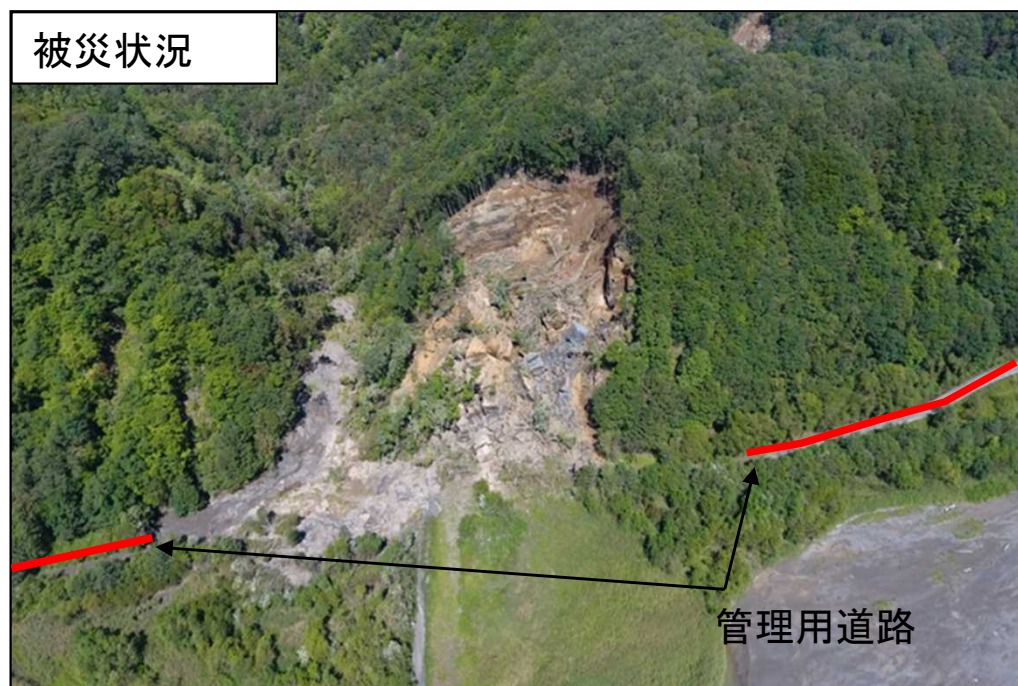
- 平成30年北海道胆振東部地震により、二風谷ダム貯水池周辺の斜面崩壊による管理用道路の被災が確認された。
- 被災箇所は、貯水池周辺の維持管理のための管理用道路であり、巡視等に使用されることから、災害復旧工事(約270百万円)を実施し、令和2年11月に復旧した。

被災状況

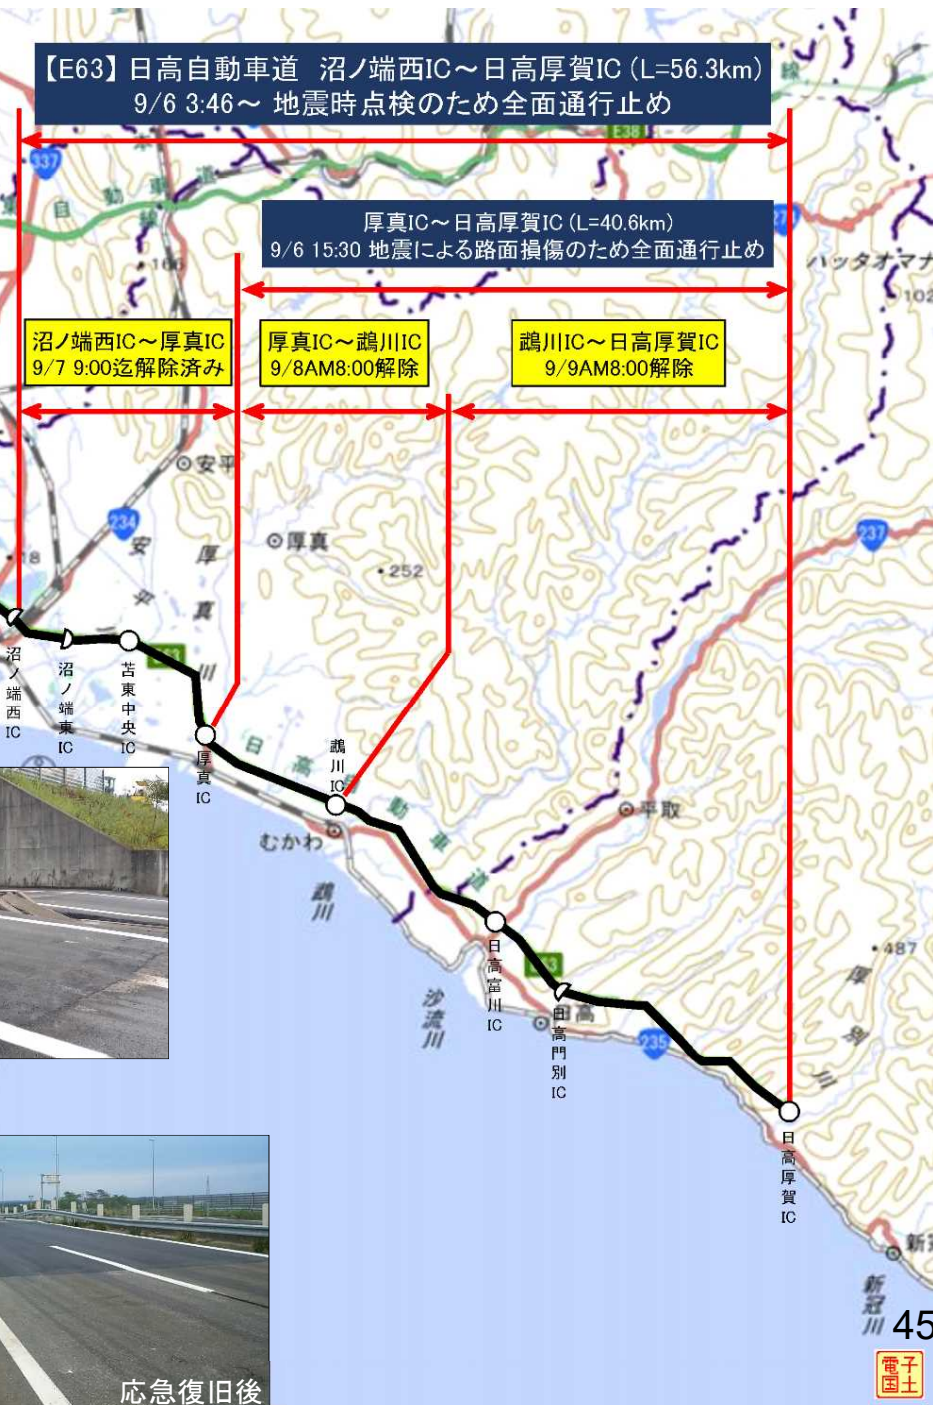
鵠川IC合流部の路面段差

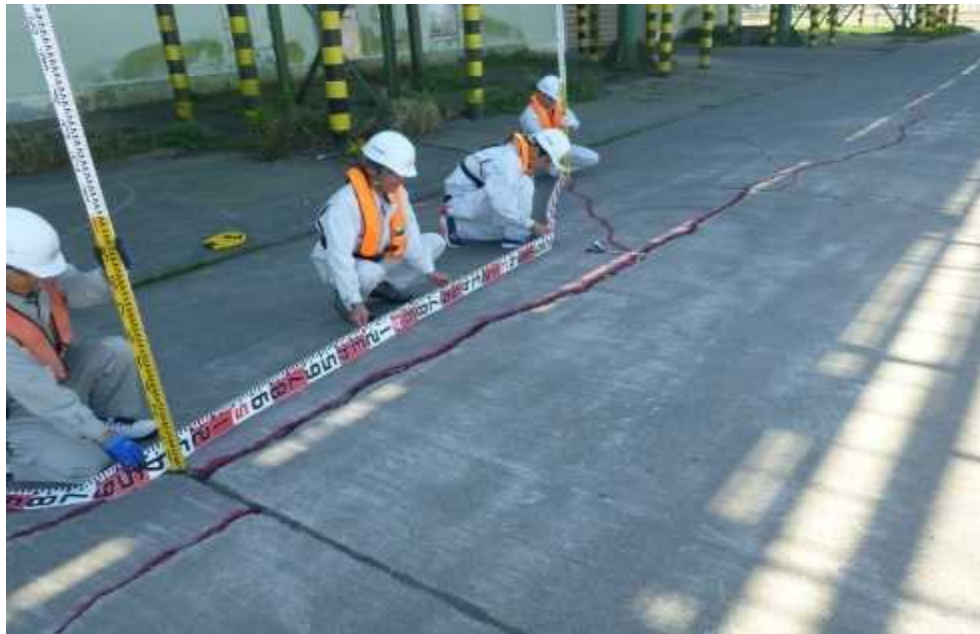
中央南ふ頭1号岸壁 エプロンひび割れ

| 港区 | 施設名 | 主な復旧工事概要 | 復旧期間 |
|---|---|---|---|
| 西港区 | 中央南ふ頭<br>1号岸壁 | コンクリート舗装取り壊し:1式<br>コンクリート舗装:2,600m <sup>2</sup> | R1.8～R1.10 |

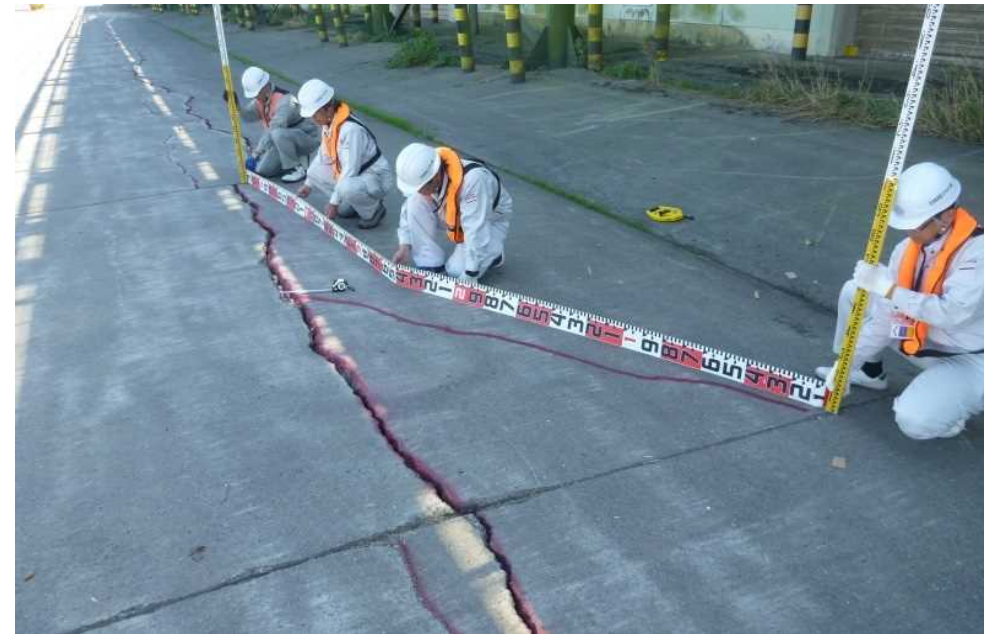
中央南ふ頭1号岸壁 エプロンひび割れ

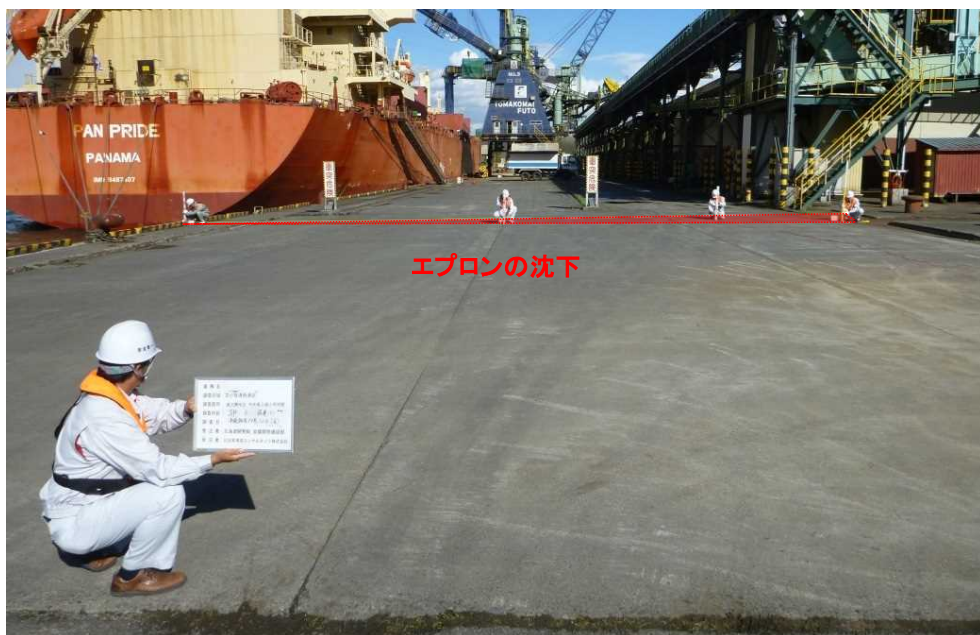
中央南ふ頭2号岸壁 エプロン沈下

| 港区 | 施設名 | 主な復旧工事概要 | 復旧期間 |
|---|---|---|---|
| | 中央南ふ頭<br>2号岸壁 | コンクリート舗装取り壊し:1式<br>コンクリート舗装:160m <sup>2</sup> | R1.8～R1.10 |

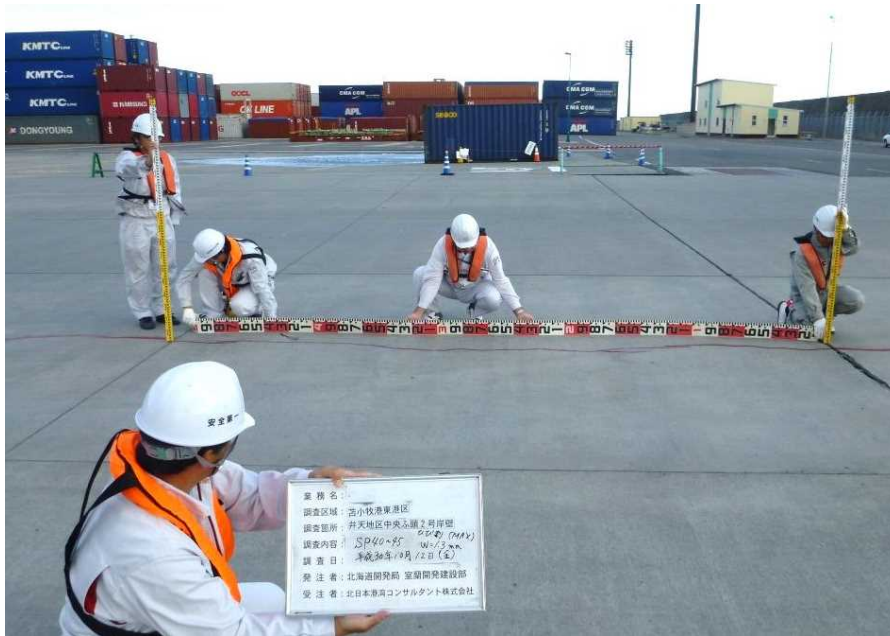
中央ふ頭2号岸壁 エプロンひび割れ

| 港区 | 施設名 | 主な復旧工事概要 | 復旧期間 |
|---|---|---|---|
| 東港区 | 中央ふ頭<br>2号岸壁 | コンクリート舗装取り壊し:1式<br>コンクリート舗装:330m <sup>2</sup> | R1.8～R1.9 |

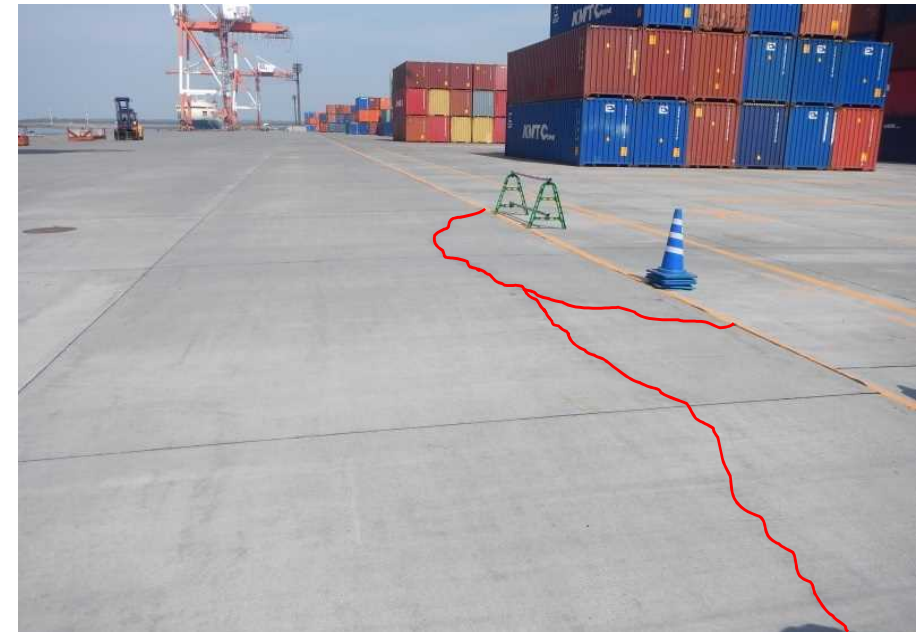
中央ふ頭2号岸壁 エプロンひび割れ

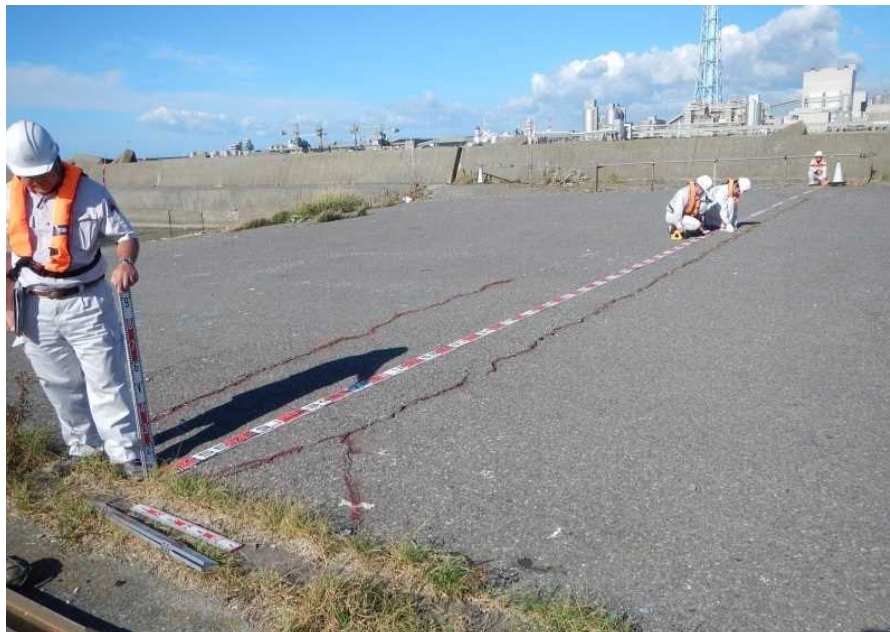
船だまり船揚場 アスファルト舗装ひび割れ

| 港区 | 施設名 | 主な復旧工事概要 | 復旧期間 |
|---|---|---|---|
| | 船だまり船揚場 | アスファルト舗装取り壊し:1式<br>アスファルト舗装:710m <sup>2</sup> | H31.4～R1.5 |

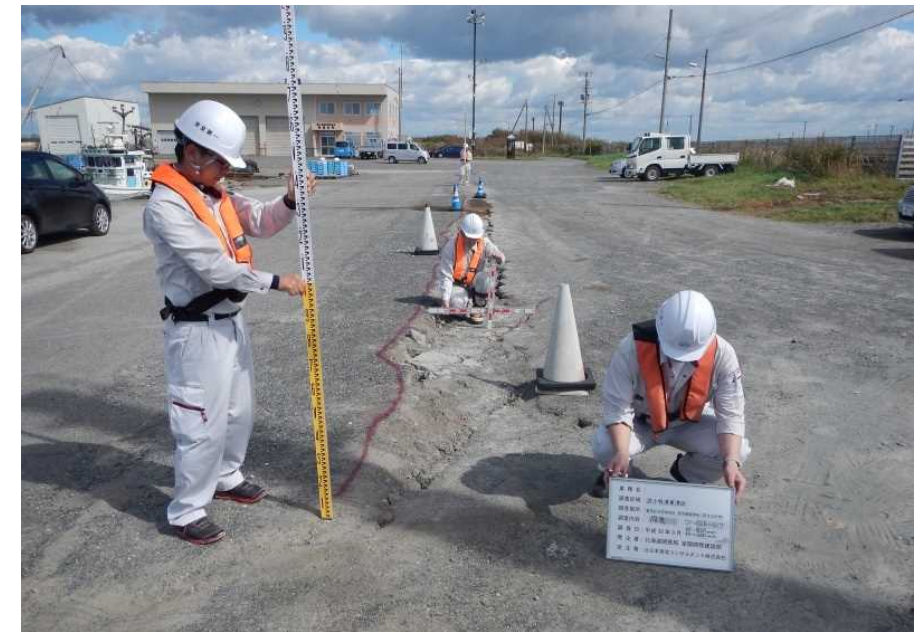
船だまり荷さばき地 起伏、地割れ、沈下

| 港区 | 施設名 | 主な復旧工事概要 | 復旧期間 |
|---|---|---|---|
| | 船だまり荷さばき地 | 整地:230m <sup>2</sup> | R2.3 |

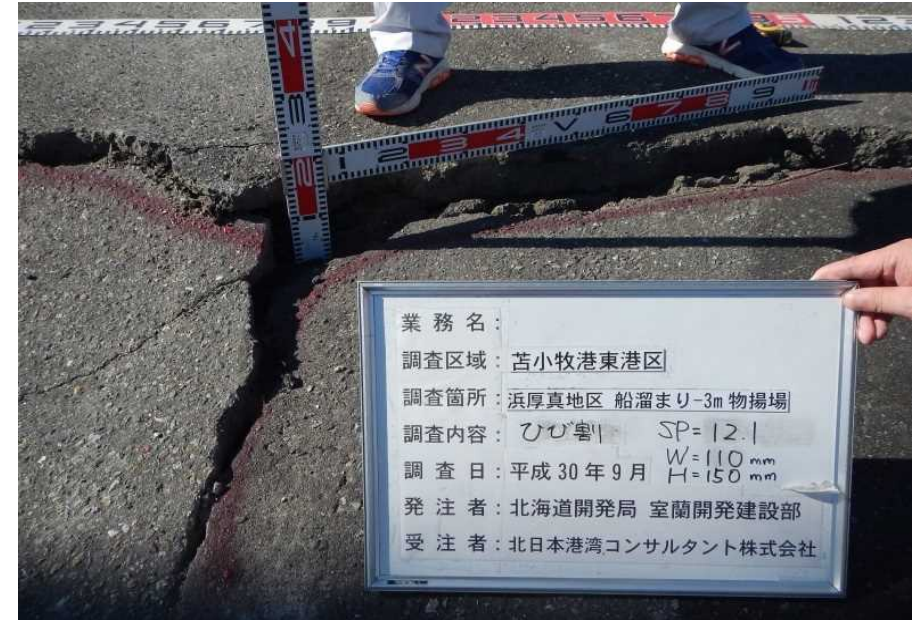
船だまり3m物揚場 エプロンひび割れ

| 港区 | 施設名 | 主な復旧工事概要 | 復旧期間 |
|---|---|---|---|
| | 船だまり3m物揚場 | 舗装工撤去、上部工撤去、鋼矢板撤去等:1式<br>鋼矢板打設:90m、上部工打設:110m<br>地盤改良工:1式、コンクリート舗装工:1,100m <sup>2</sup><br>付属工(防舷材等):1式、防食工:1式 | H31.4～R2.3 |
