# 胆振東部地震からの復旧状況

北海道開発局 室蘭開発建設部

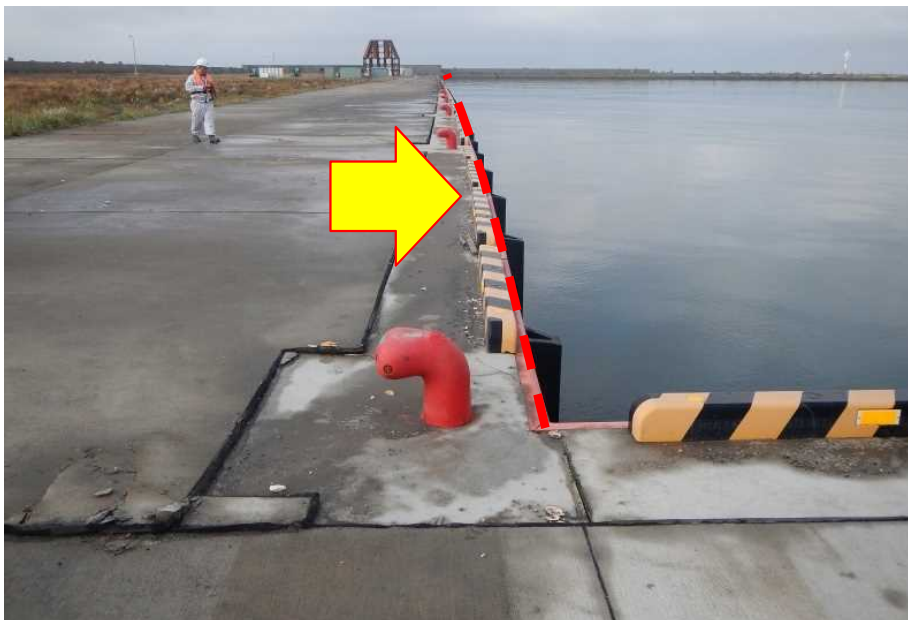
船だまり4m物揚場 本体の迫り出し

| 港区 | 施設名 | 主な復旧工事概要 | 復旧期間 |
|---|---|---|---|
| | 船だまり4m物揚場 | 舗装工撤去、上部工撤去、鋼矢板撤去等:1式<br>鋼矢板打設:440m、上部工打設:440m<br>地盤改良工:1式、コンクリート舗装工:5,500m <sup>2</sup><br>付属工(防舷材等):1式、防食工:1式 | H31.4～R2.7 |

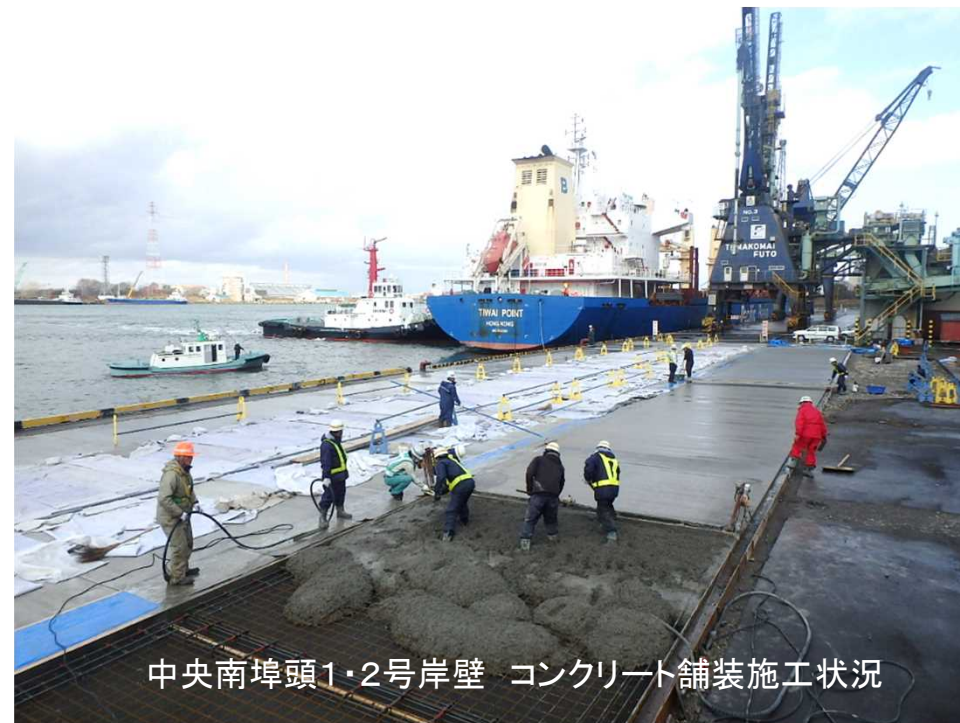
中央南埠頭1・2号岸壁 コンクリート舗装施工状況
