平成30年9月7日  
室蘭開発建設部 広報官

## 平成30年北海道胆振東部地震による鷓川の緊急復旧工事について (第1報)

～平成30年9月7日11:00時点～

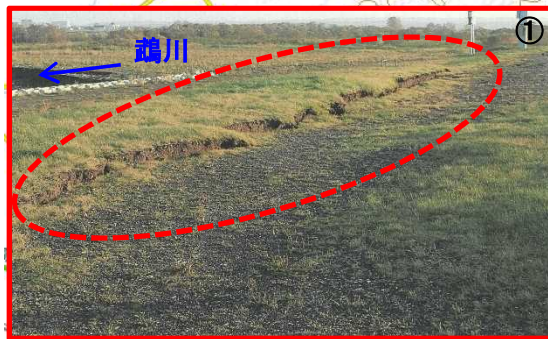
①縦断亀裂 延長約100m  
(鷓川左岸KP0.6付近)

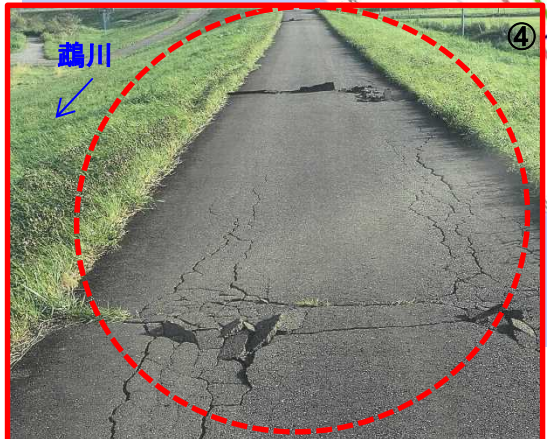
堤防縦・横断亀裂箇所  
④横断亀裂  
(鷓川左岸KP2.0付近)  
勇払郡むかわ町汐見地先
