平成25年9月15日から17日の
気圧の谷と台風18号による大雨に伴う
鷓川・沙流川流域での出水
【速報版】

国土交通省 北海道開発局
室蘭開発建設部

平成25年9月17日

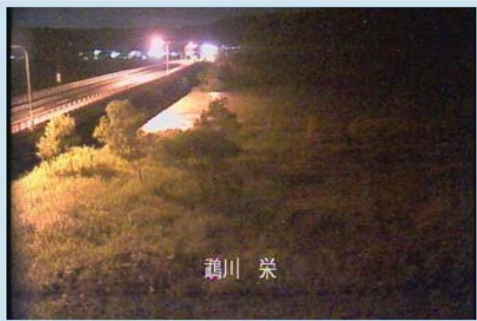
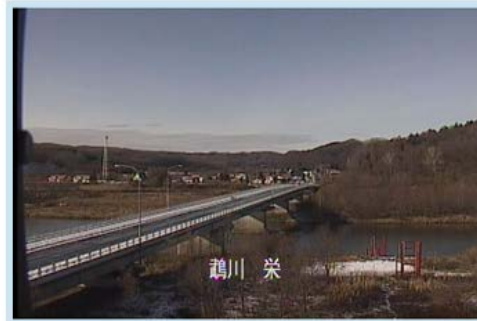
鵜川 栄(鵜川河口から約26km)の出水時の様子(平水時との比較)

9月17日 1時の状況

栄の平水位※ 28.88m(H23)

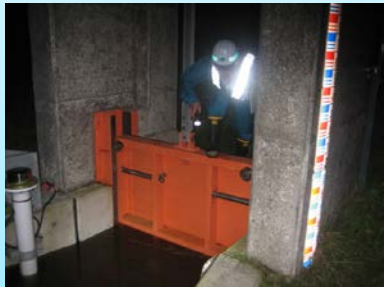
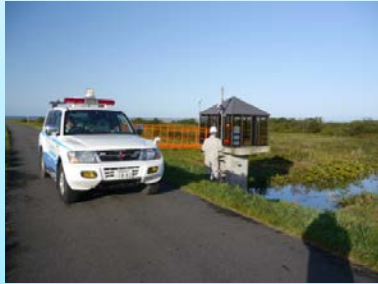
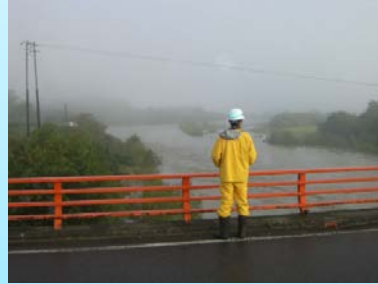
室蘭開発建設部では、16日17時40分より体制に入り、昼夜を問わずパトロールを行い被害状況の早期発見に努めました。巡視の結果、河川敷まで水位が上昇するなどの状況が確認されましたが、施設被害や住宅地や農地等への浸水被害はありませんでした。

河川管理施設や河道の状況を巡視し異常の有無を調査している職員

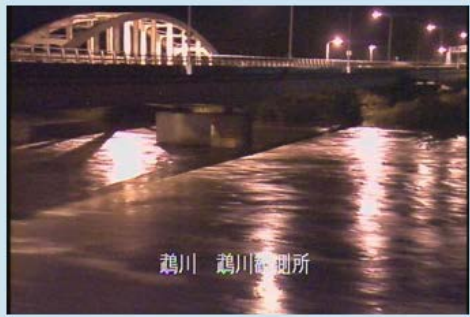
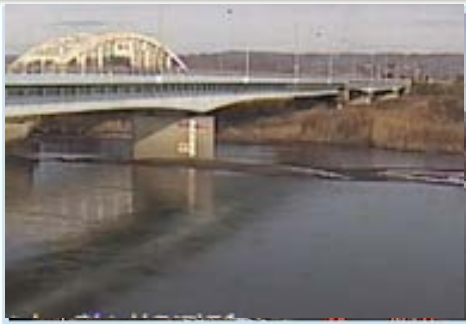
鷓川 鷓川観測所

9月17日 3時の状況

鷓川の平水位※ 1.12m(H23)

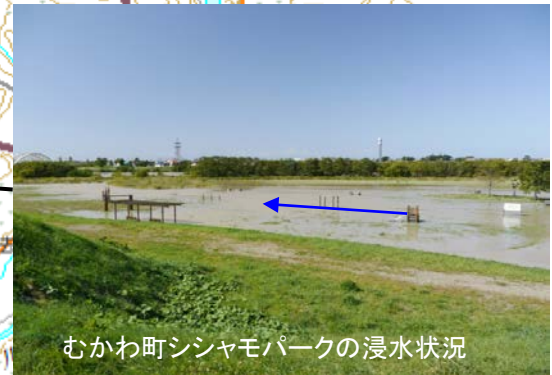
むかわ町シシャモパークの浸水状況
