平成28年8月台風第9号による 出水の概要(速報版)について

国土交通省 北海道開発局
室蘭開発建設部

平成28年8月25日

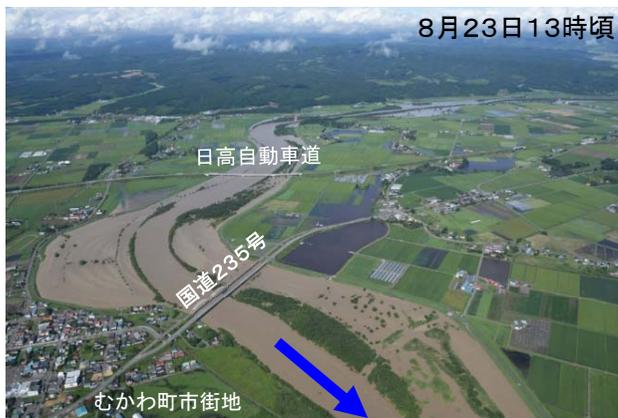
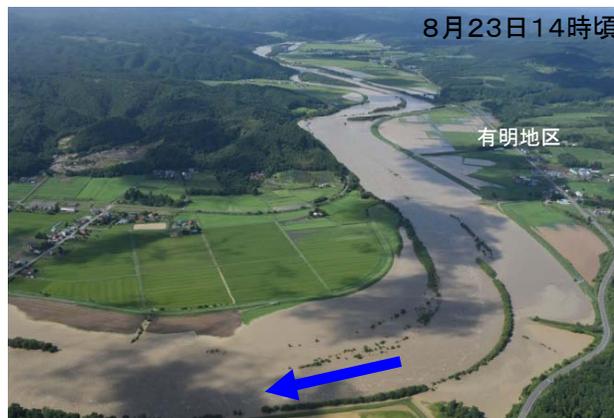
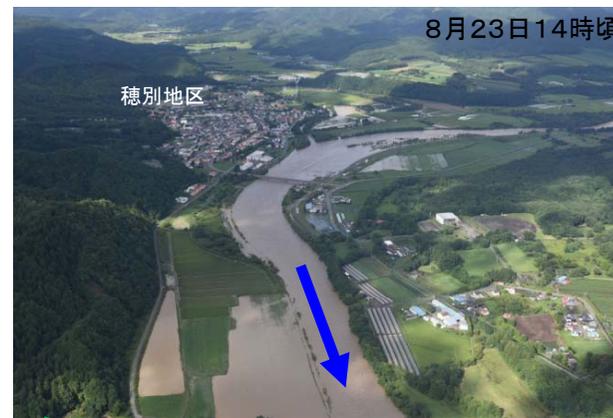
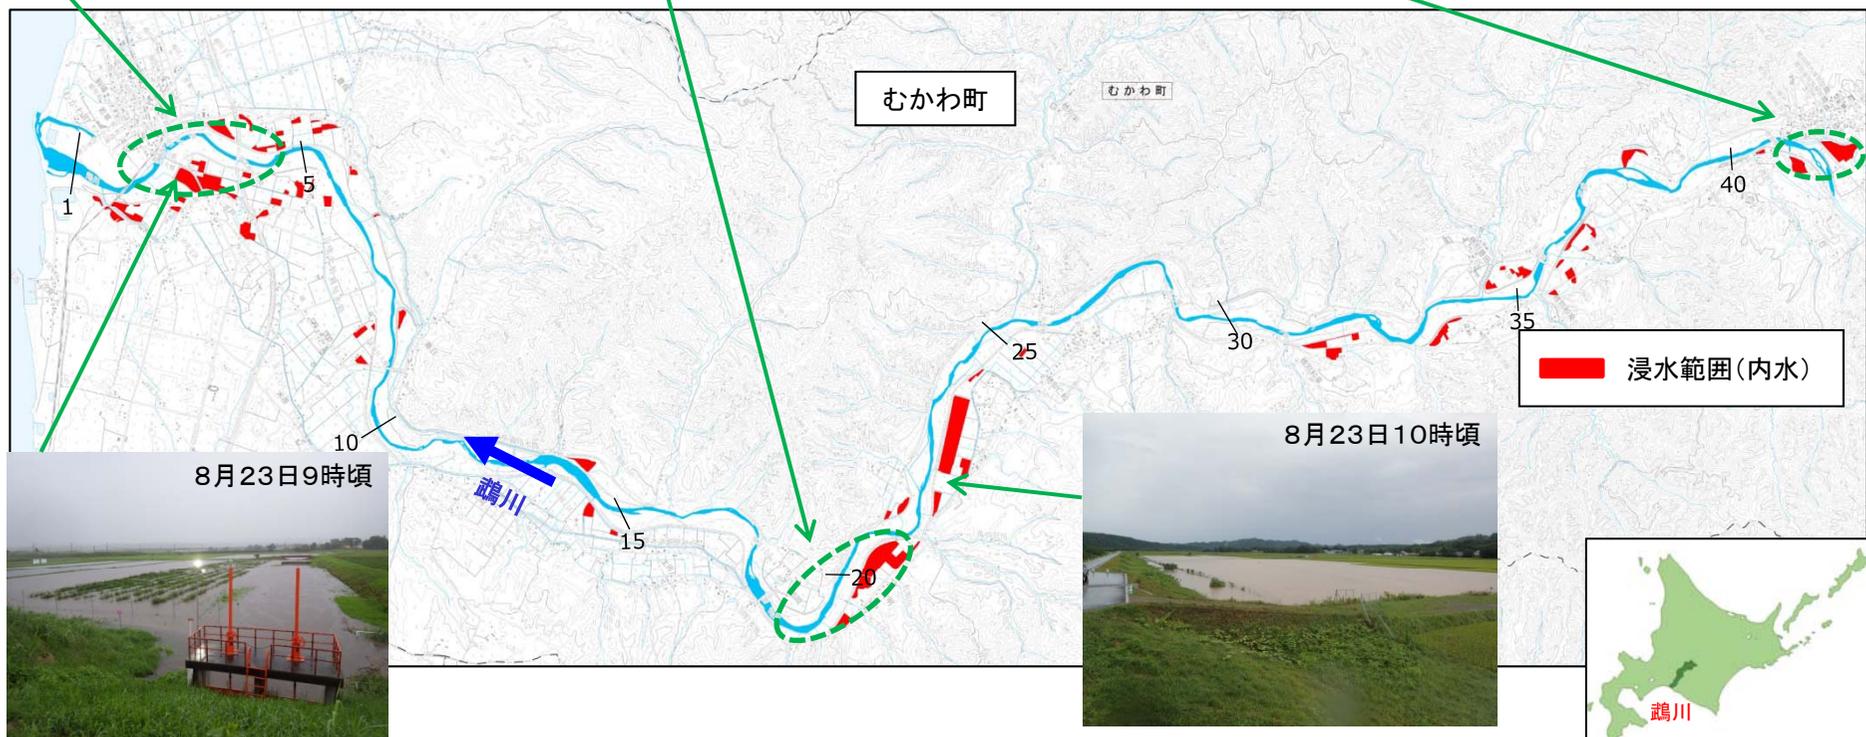
鷓川の出水状況・浸水状況

鷓川では、台風9号による大雨の影響により、約170haの内水はん濫が発生しました。

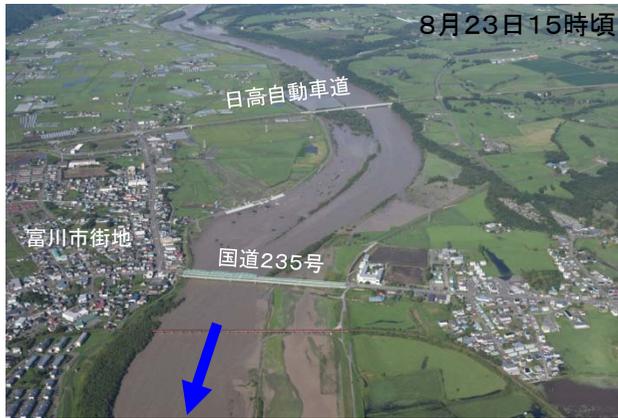
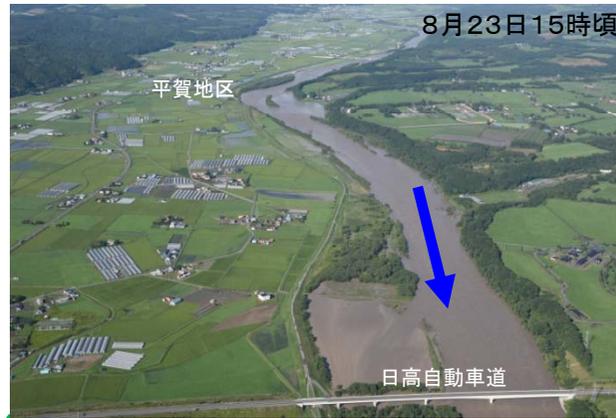
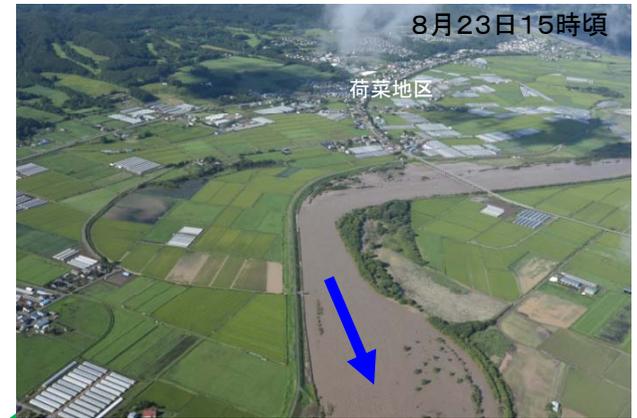
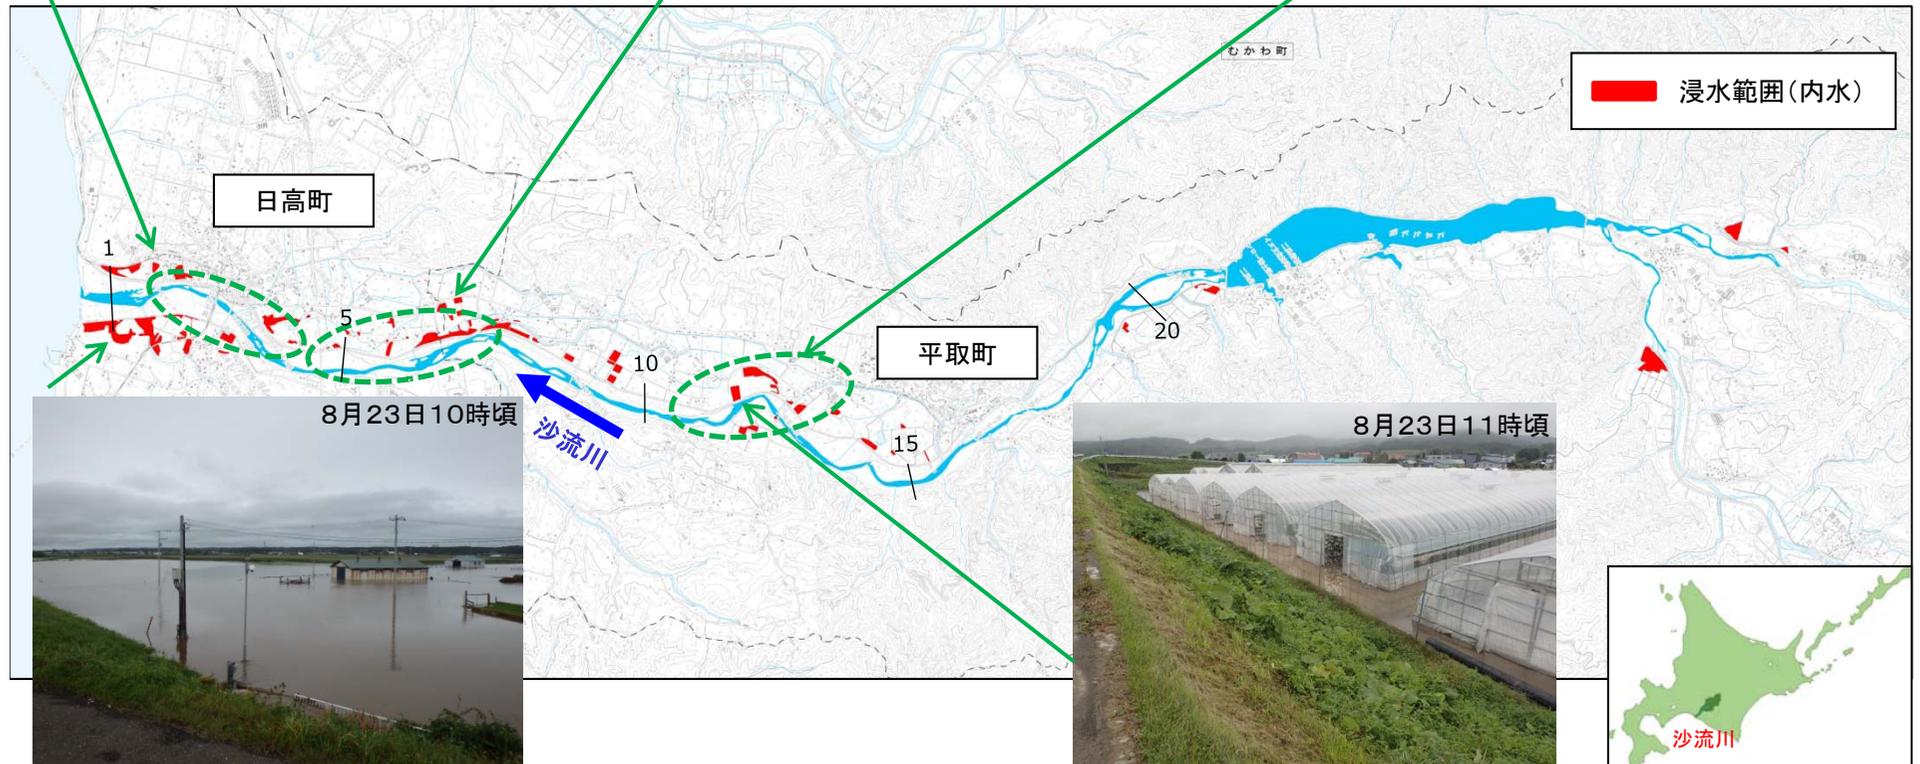
沙流川の出水状況・浸水状況

沙流川では、台風9号による大雨の影響により、約110haの内水はん濫が発生しました。

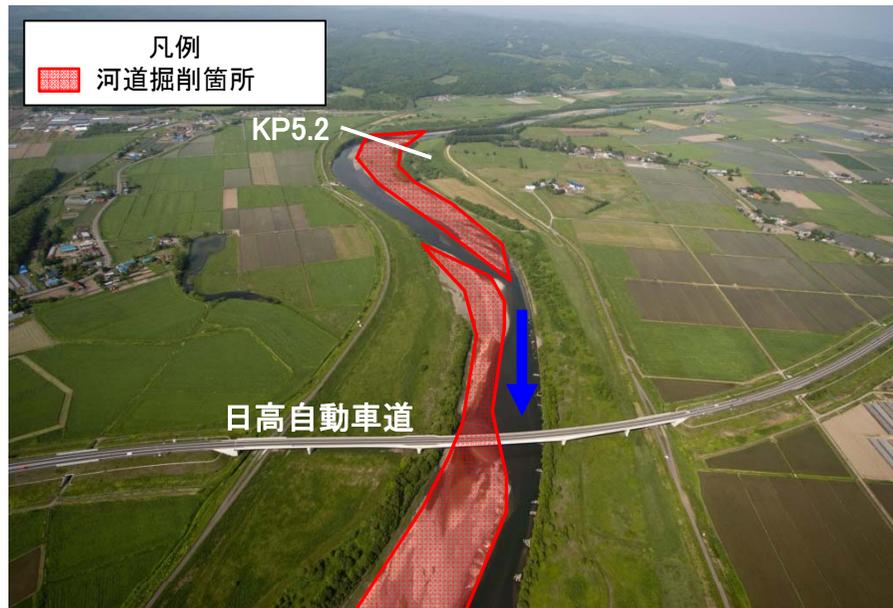
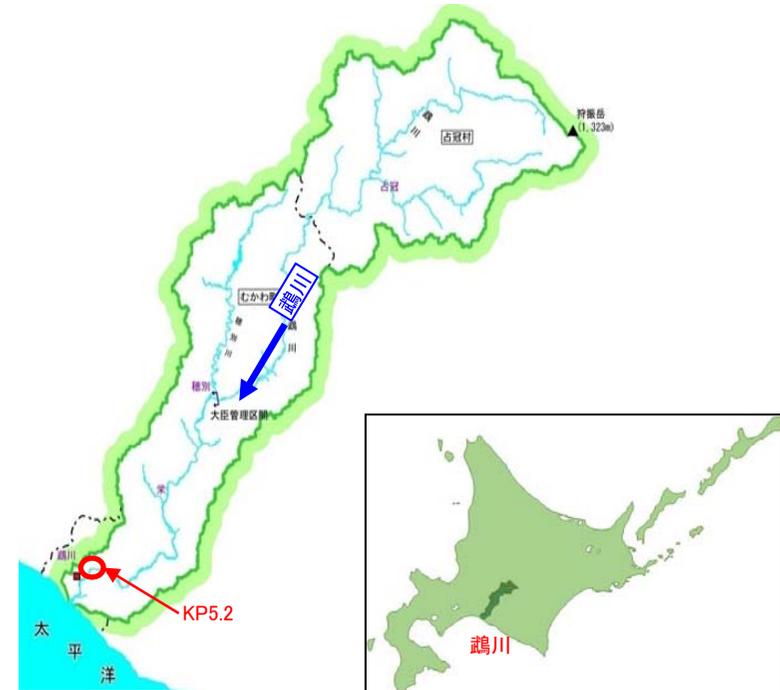
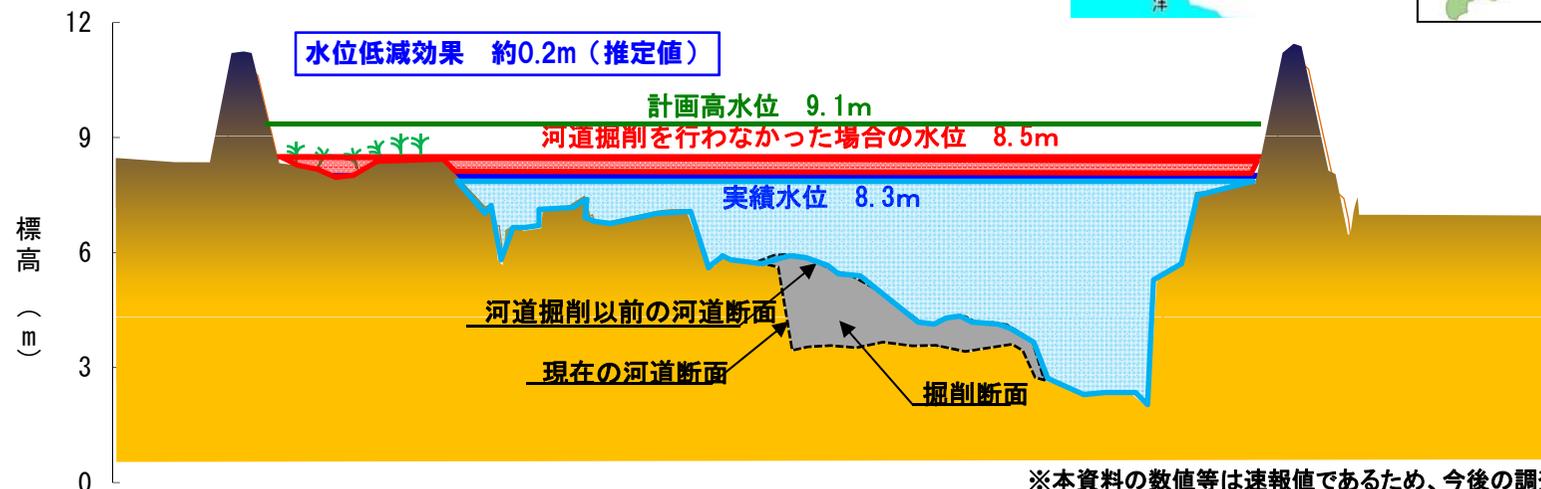
掘削による水位低減効果(鷓川 KP5.2)

○鷓川では、河川整備計画策定後(H21.2)、洪水を安全に流下させるため、川の断面をひろげる河道掘削を実施しています。これにより今回の出水では、掘削前の水位に比べ、約0.2mの水位低減効果がありました。

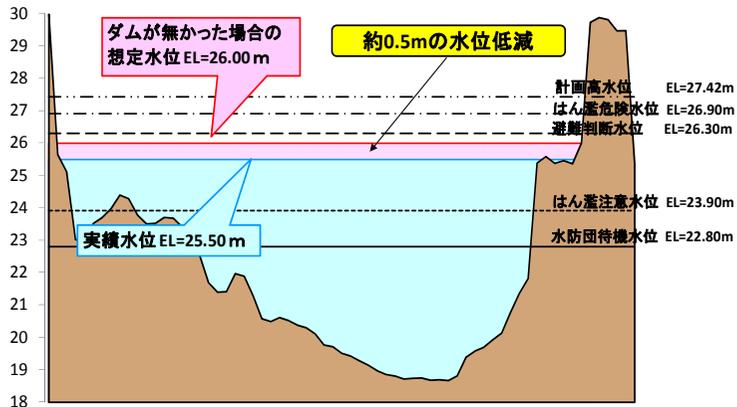
平取水位観測所地点における水位低減効果

- 平成28年8月19日～23日の台風第9号による降雨により、二風谷ダムにおいては、洪水量を超える流入量を観測。
- 二風谷ダムの洪水調節等によって下流河川の水位低減が図られ、下流の平取町(平取水位観測所)では、水位を約0.5m低減させる効果があったものと推測されます。

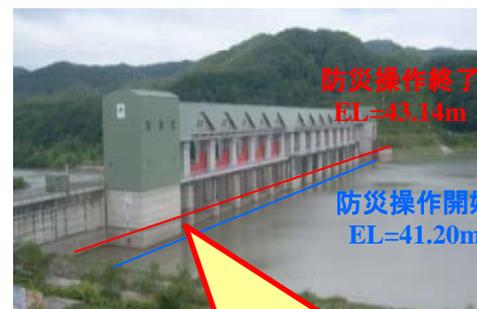
二風谷ダムの貯水状況

ダムに貯めた水の量 約370万m³
