# 沙流川 平成15年8月台風10号洪水について

洪水後の調査や検討で判った事柄などを踏まえて、改めて洪水の状況やその影響を振り返り、対策などについてお知らせします。  
(平成17年3月)

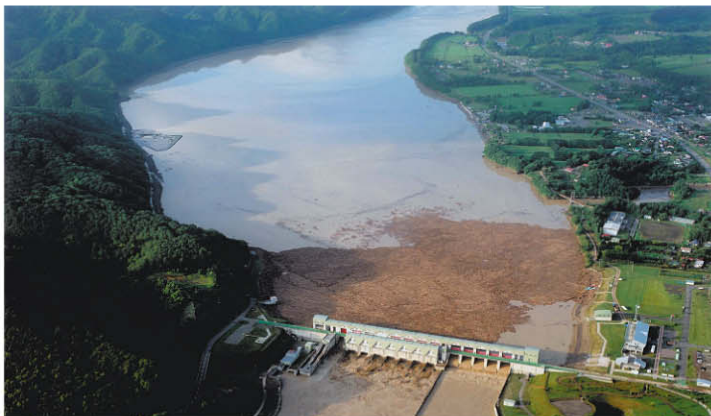
大量の流木を捕捉した二風谷ダム  
(平成15年8月10日 9時頃)

今回の洪水において二風谷ダムは約5万 $m^3$ もの大量な流木を捕捉して下流の被害を軽減しました。

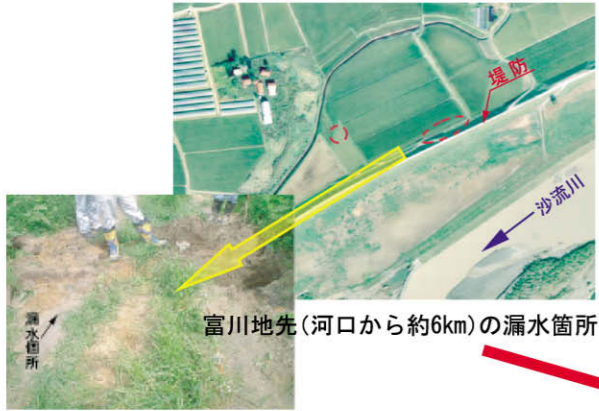
洪水後の調査により、富川地先では、漏水箇所が発見されました。堤防の安全性を調査・検討した結果、今回の洪水による高い水位によって堤防が壊れる可能性があったことがわかりました。

また、漏水対策や堤防法面の侵食対策は現在、調査検討中であり、今後必要な対策を実施していきます。

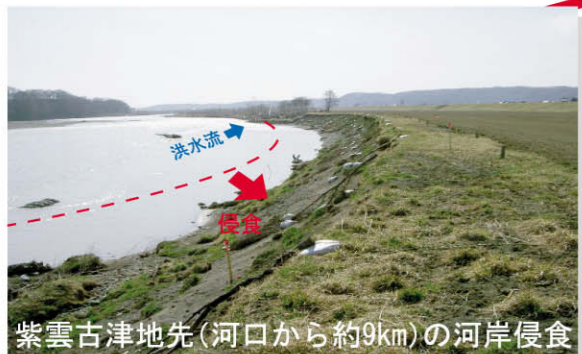
沙流川全川に渡って多くの箇所では洪水流により河岸が侵食されました。場所によっては、河川敷が約20mもえぐられました。侵食が進むと堤防の破壊に至る可能性があります。

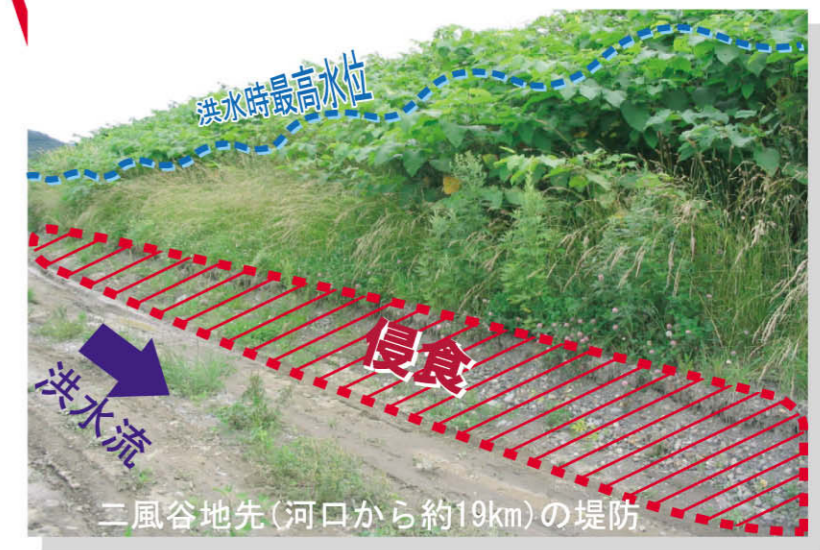
二風谷地先では堤防法面の侵食が発生しました。侵食が進むと堤防の破壊に至る可能性があります。

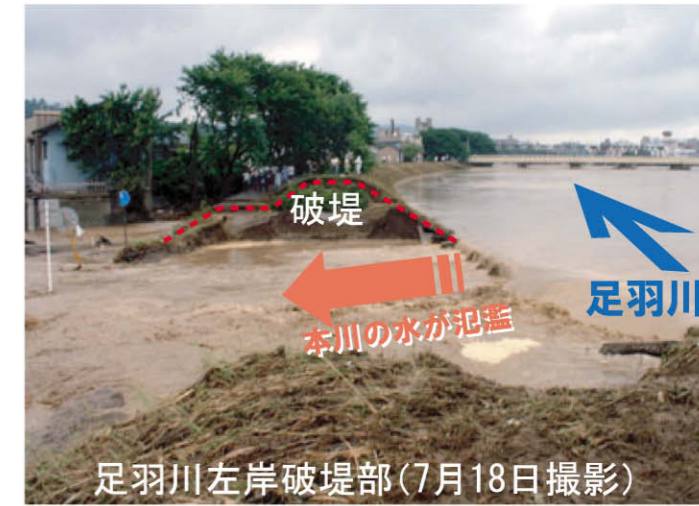
平成16年7月の福井豪雨災害で破堤した九頭竜川水系足羽川堤防の状況
