平成15年8月洪水による鵡川下流の浸水状況

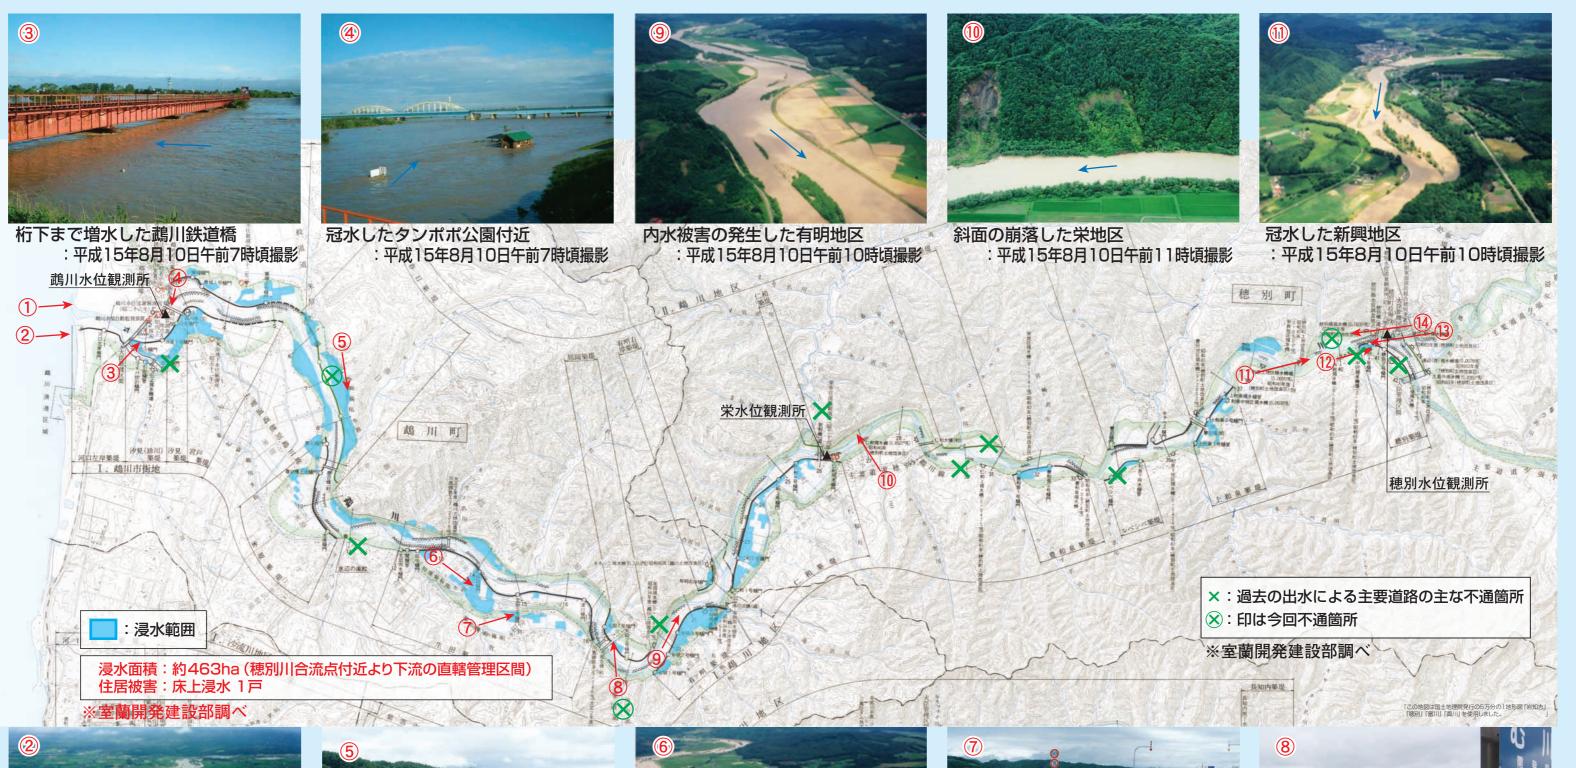
鵡川河口出水状況 : 平成15年8月10日午前10時頃撮影
