令和 5 年 9 月 14 日

帯 広 開 発 建 設 部

## 帯広排水機場における重油の流出について（第 13 報）

～重油浸透箇所の監視を継続しています～

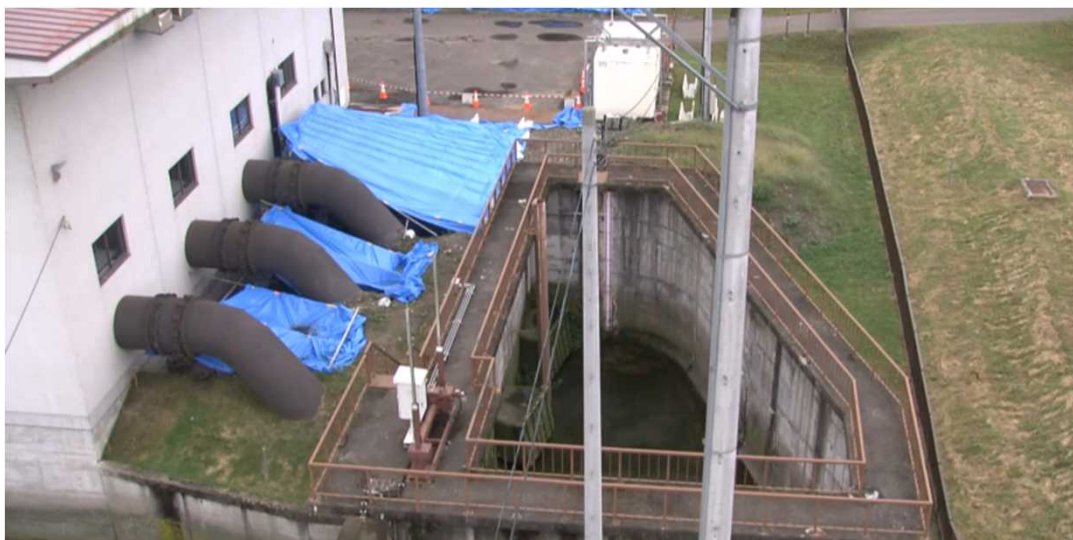
- ・ 6 月 23 日 (金) 帯広排水機場の敷地内で重油の漏れを確認  
(重油漏れ箇所は補修済み、排水機場は稼働可能に復旧済み)
- ・ 6 月 23 日 (金) ～ 継続中  
土砂撤去等の重油回収作業、定期監視、オイルフェンス設置 (予防措置)  
(別紙 1 参照)  
(9 月 14 日現在、大型土のう 174 袋分の土砂撤去により、概ねの汚染土砂の掘削は終了しましたが、掘削範囲や周辺の土壌について監視を継続しています)
- ・ 6 月 29 日 (木) 排水機場の擁壁の継目 (別紙 2 ①) から重油の染み出しが確認されたため、止水セメントによる対策を実施。
- ・ 7 月 16 日 (日) 排水機場の擁壁の継目 (別紙 2 ②) 及び下端 (別紙 2 ③) から一時的に重油の染み出しが確認されたため、オイルマットによる対策を実施。
- ・ 7 月 21 日 (金) 安定した燃料供給を目的に屋外の燃料タンクから排水機場の間に仮設の燃料配管を敷設しました。(別紙 3 参照)  
また、定期点検に伴う水位上昇時に備えて排水機場擁壁下端 (別紙 2 ③) に土のうを設置しました。
- ・ 7 月 26 日 (水) ～ 27 日 (木)  
排水機場設備の定期点検を実施し、設備に異常がないことを確認しました。  
また、点検に伴う水位上昇時に、擁壁等に付着していたと思われる、ごく少量の油の浮き出しを確認しましたが、オイルマットによる回収を行っており、施設敷地外や河川への流出は確認されていません。

土砂撤去箇所 の 状況 (9/12撮影)

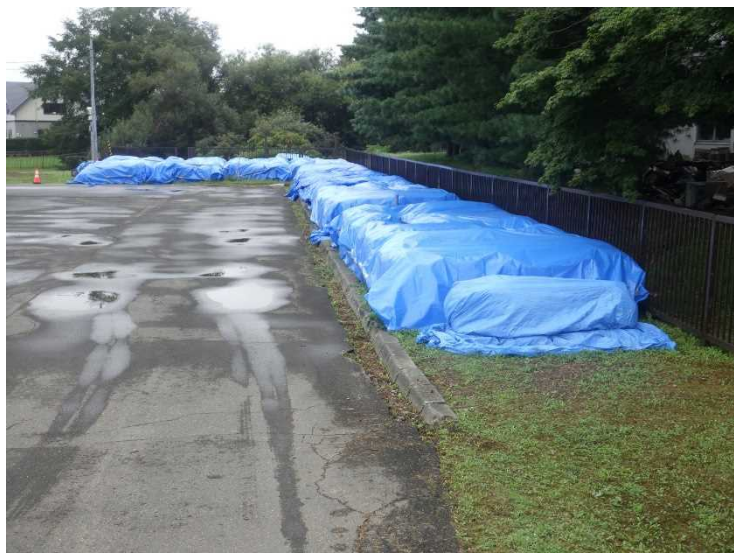
撤去土砂174袋分の仮置状況 (9/12撮影)

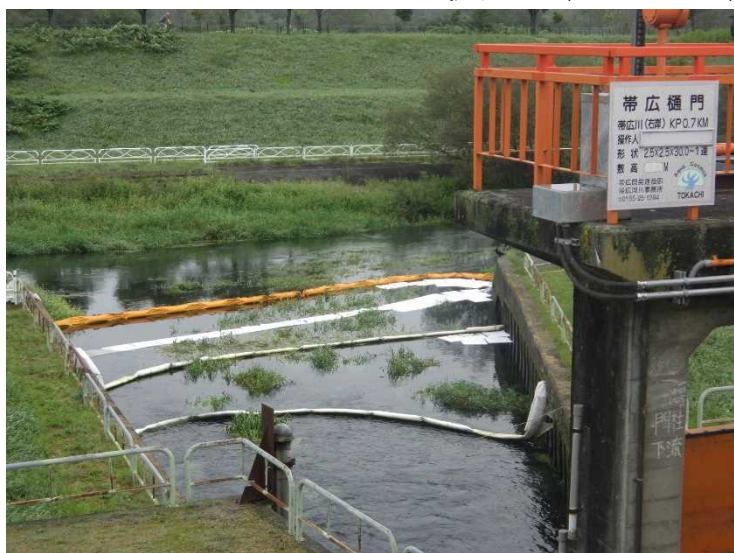
オイルフェンス設置状況 (9/12撮影)

引き続き定期的に点検及び監視するとともに、排水機場の樋門周辺のオイルフェンス設置を継続して行います。

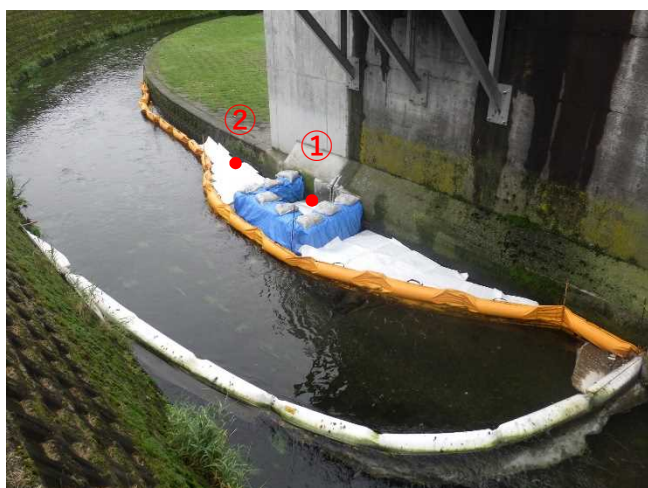
- ・ 8 月 2 3 日（水） 排水機場設備の定期点検を実施し、設備に異常がないことを確認しました。  
（別紙 3 参照）  
また、点検に伴う水位上昇時に、擁壁等に付着していたと思われる、ごく少量の油の浮き出しを確認しましたが、オイルマットによる回収を行っており、施設敷地外や河川への流出は確認されていません。
- ・ 9 月 1 4 日（木） 施設敷地外や河川への流出は確認されていませんが、引き続き予防措置としてオイルフェンスの設置を継続中です。なお、排水機場の擁壁の継目（別紙 2 ①②）においてごく少量の油の染み出しがあるため、引き続きオイルマットによる対策を行い、適宜、オイルマットの交換を行っているところです。

染み出し対策箇所①②の状況  
(9/12撮影)

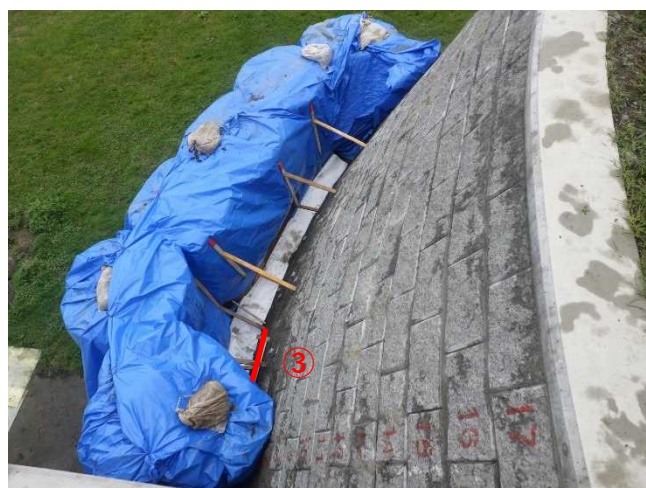
染み出し対策箇所③の状況  
(9/12撮影)
