平成15年9月26日発生 十勝沖地震 直轄河川緊急復旧工事位置図

平成15年10月30日17時現在 帯広開発建設部 治水課

緊急復旧工事完了箇所写真

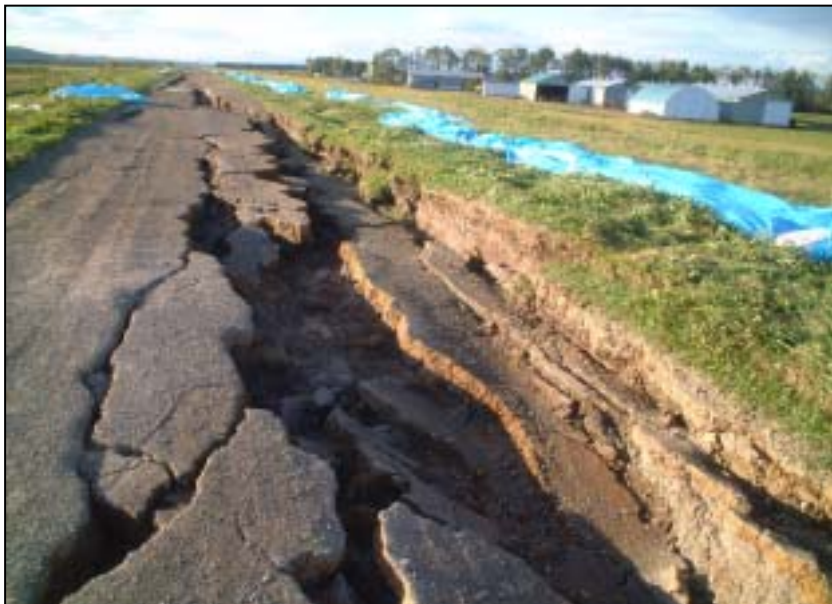
5 十勝川左岸 KP11.400 ~ KP19.400

着手前

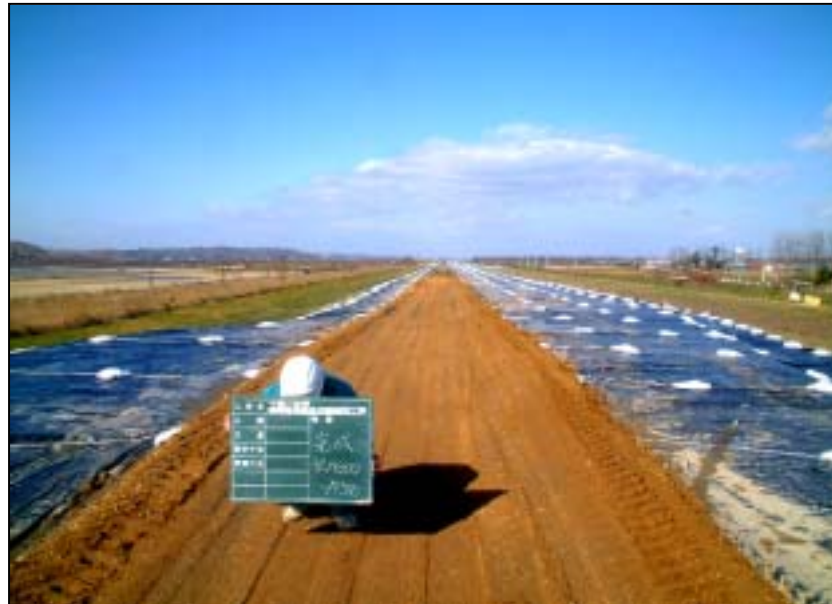
完了

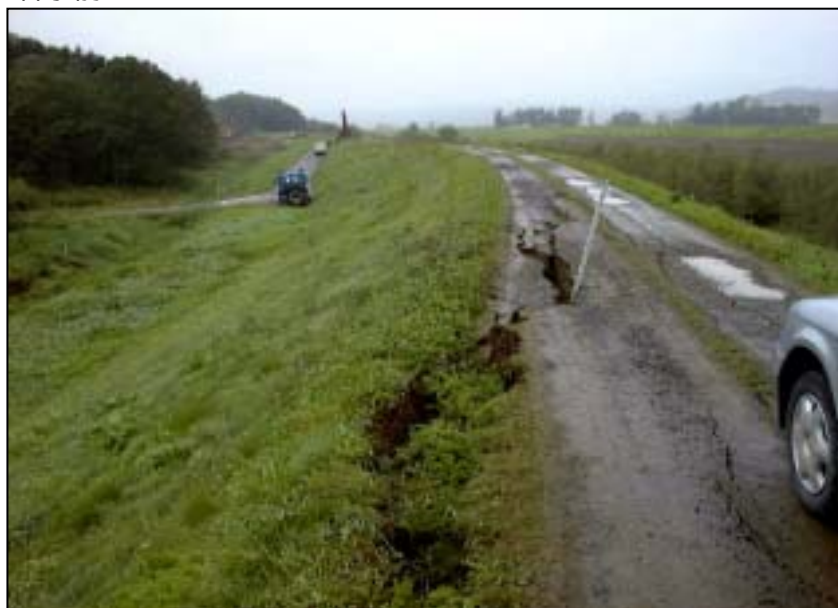
6 牛首別川右岸 KP0.501 ~ KP0.800

着手前

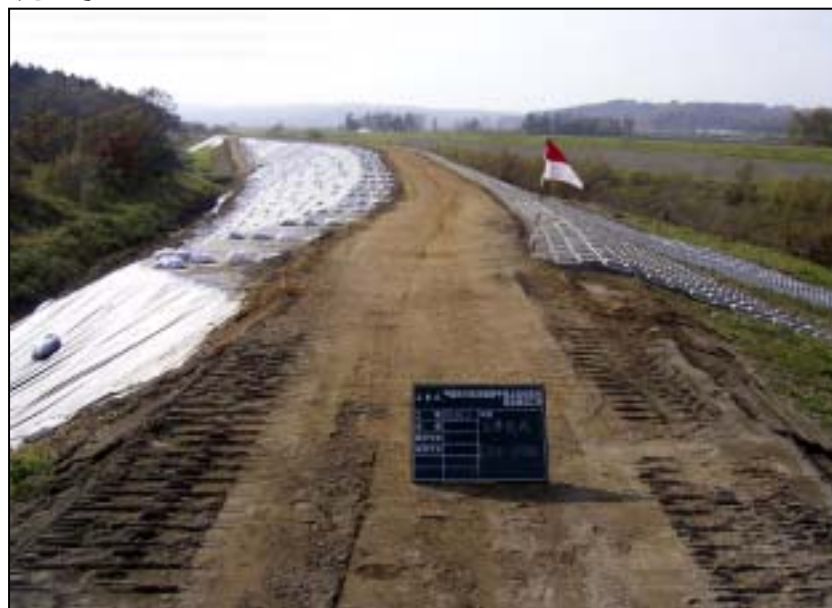
完了

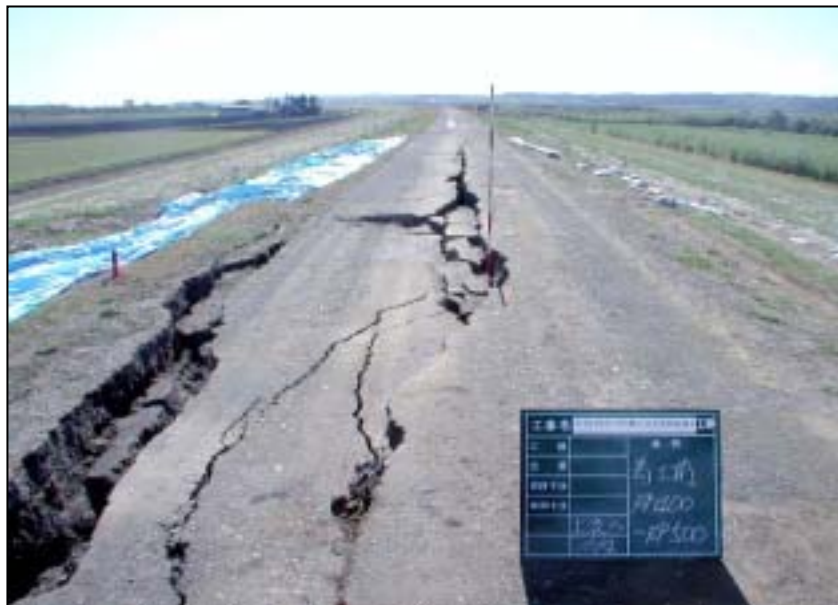
10 利別川左岸 KP2.200 ~ KP2.650

着手前

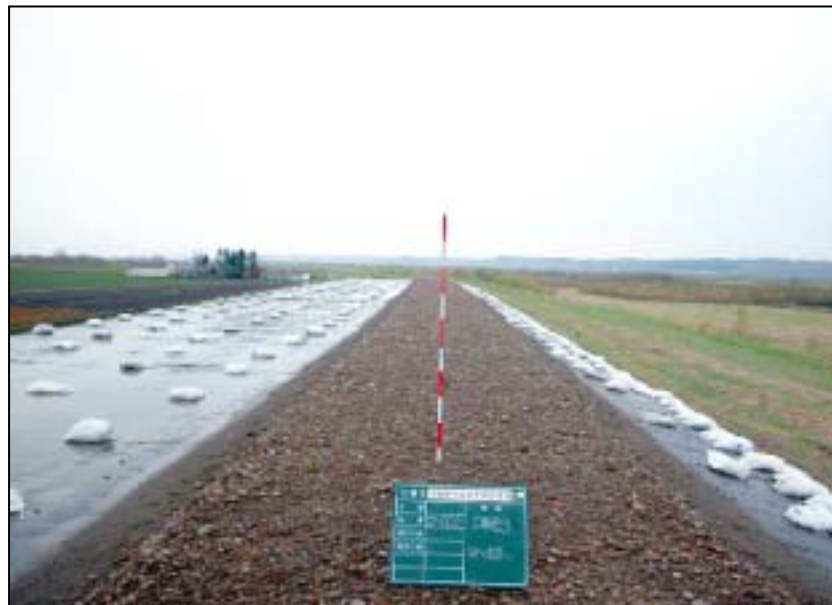
完了

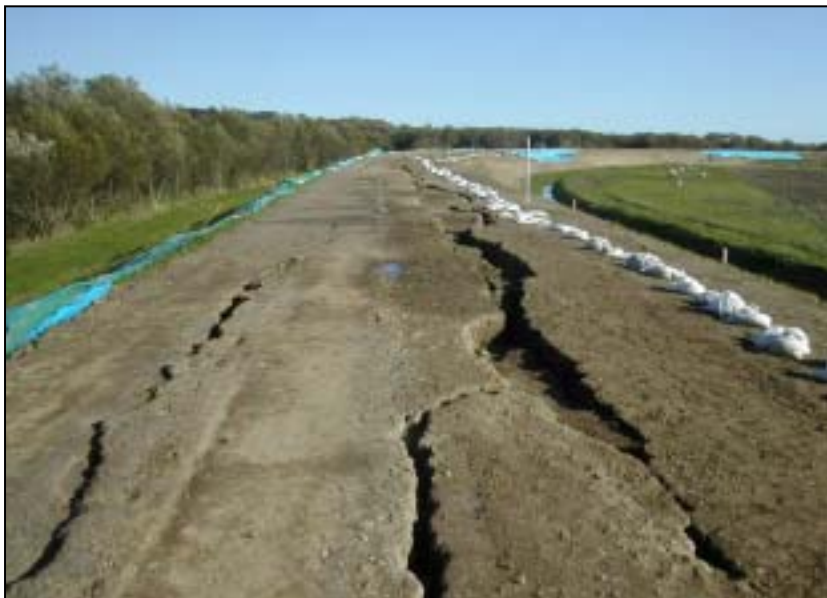
15 浦幌川右岸 KP-0.065 ~ KP0.125

着手前

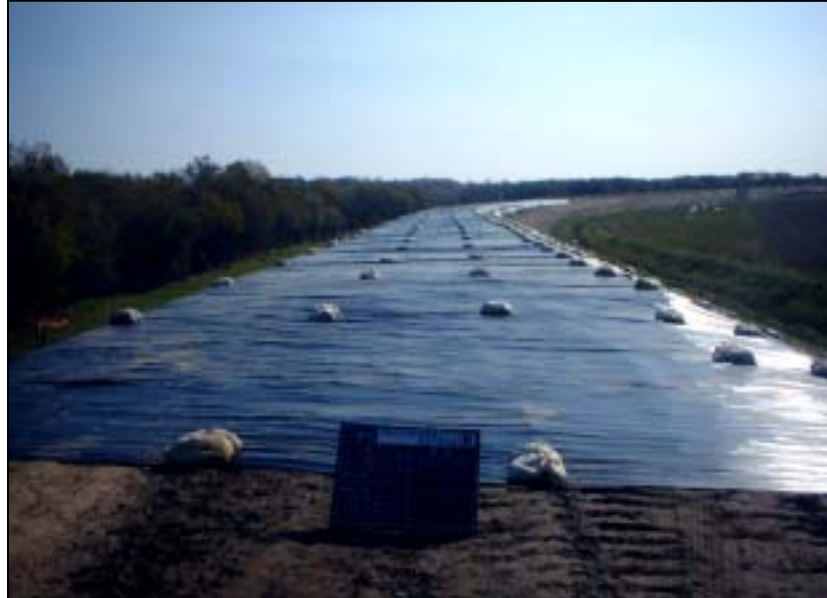
完了

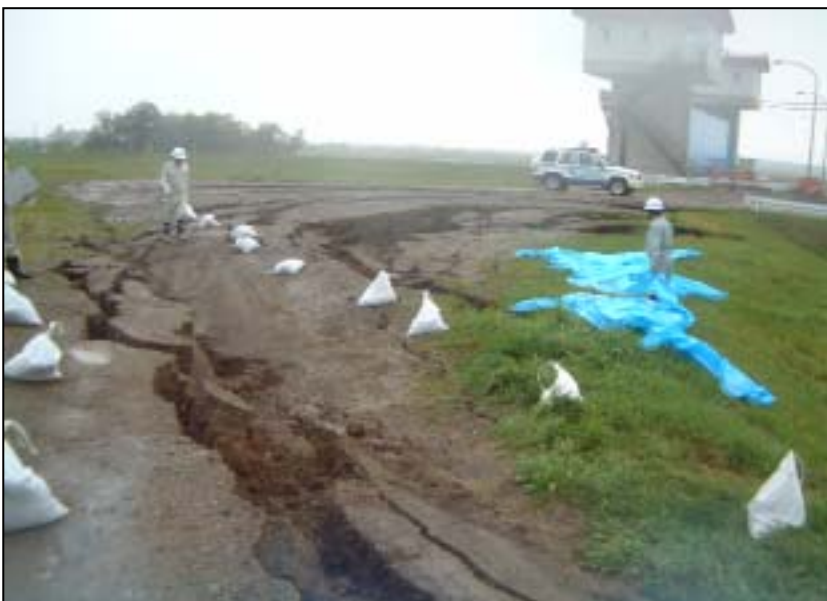
16 下頃辺川右岸 KP2.000 ~ KP2.065

着手前

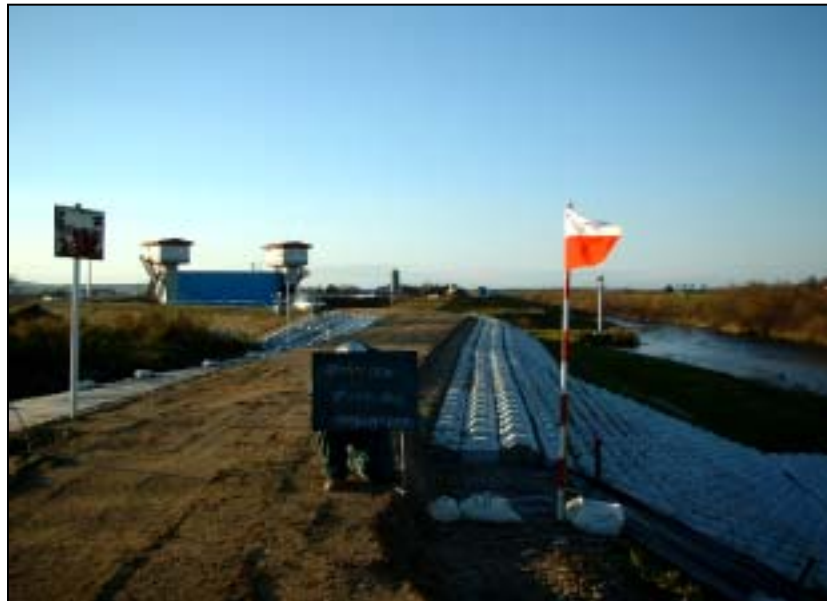
完了

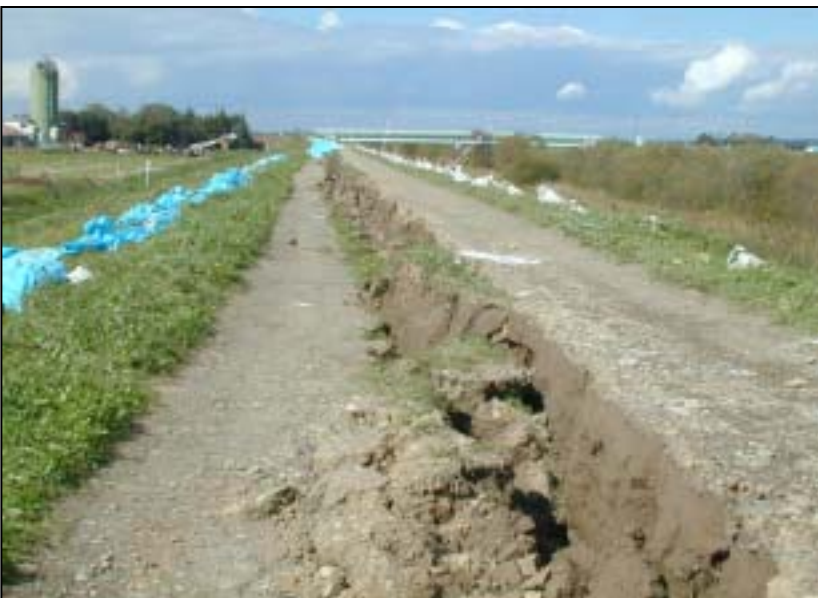
17 下頃辺川右岸 KP2.200 ~ KP3.800

着手前

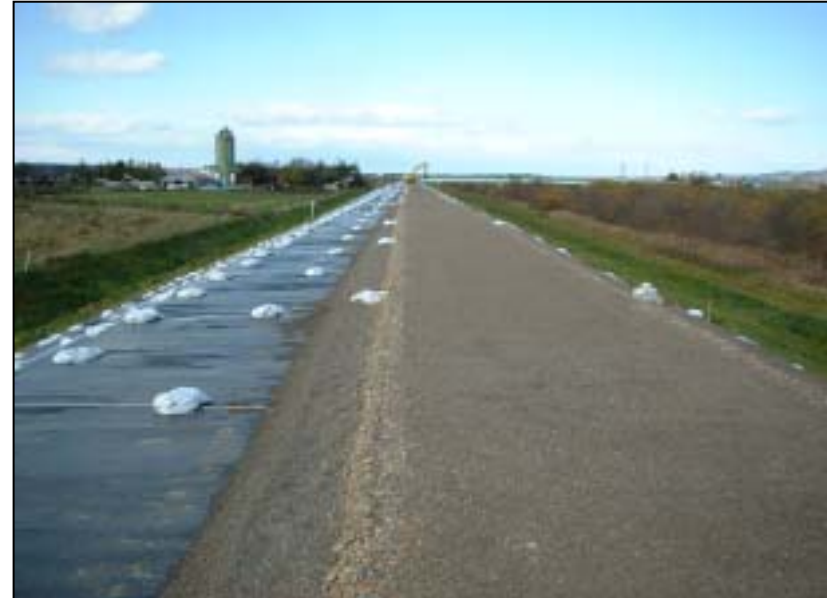
完了

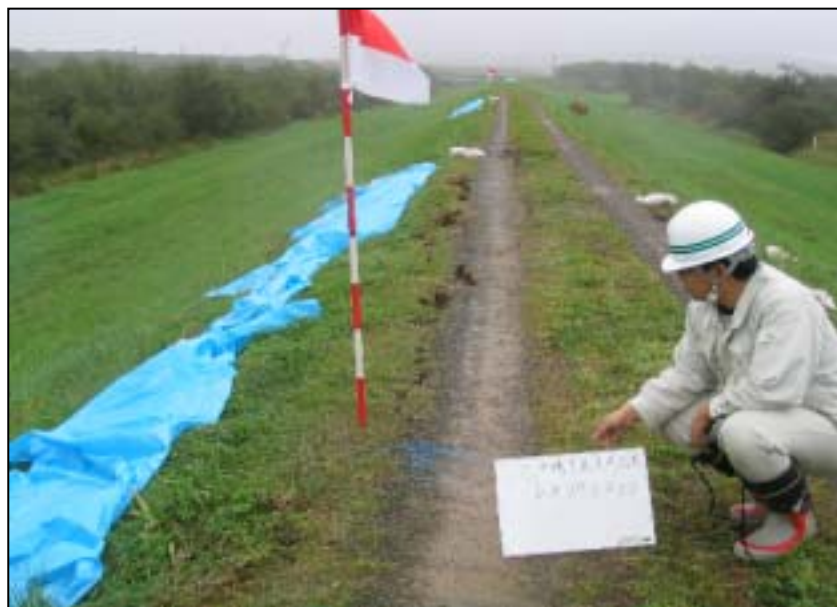
21 下頃辺川左岸 KP5.400 ~ KP5.480

着手前

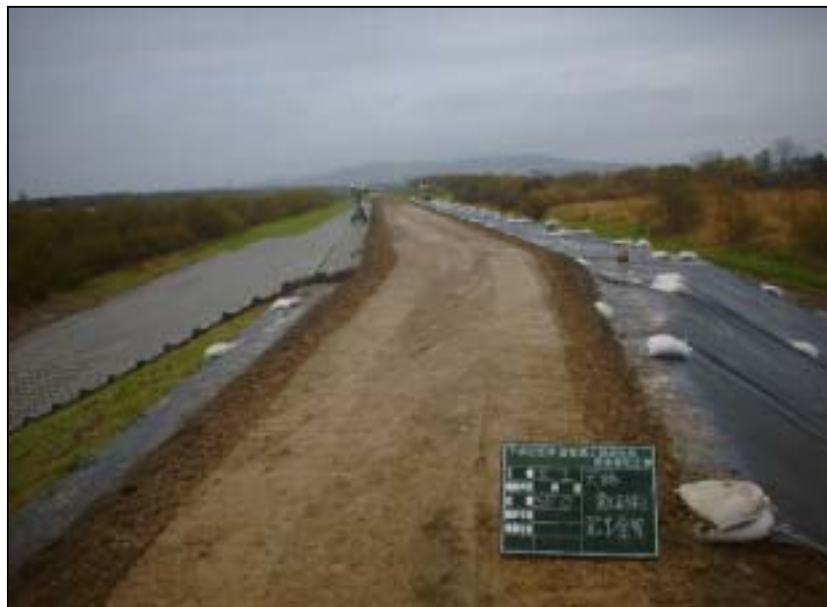
完了

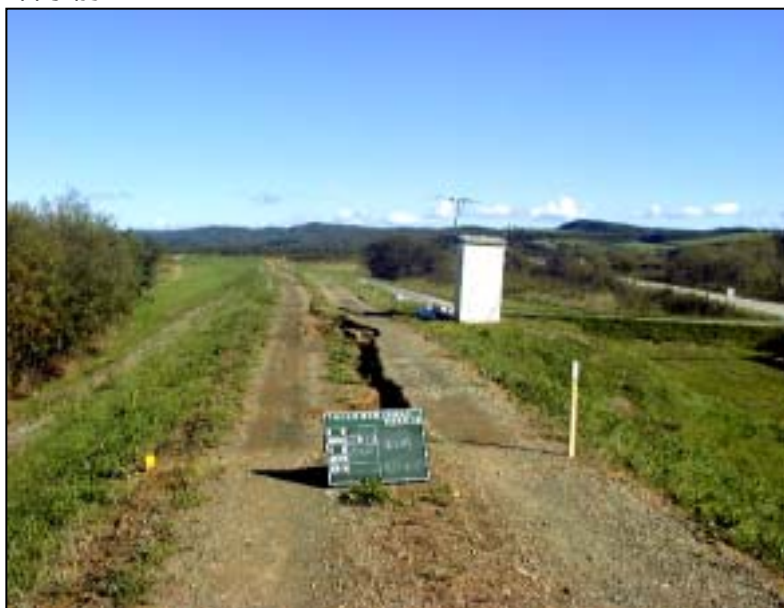
22 下頃辺川左岸 KP7.370 ~ KP7.770

着手前

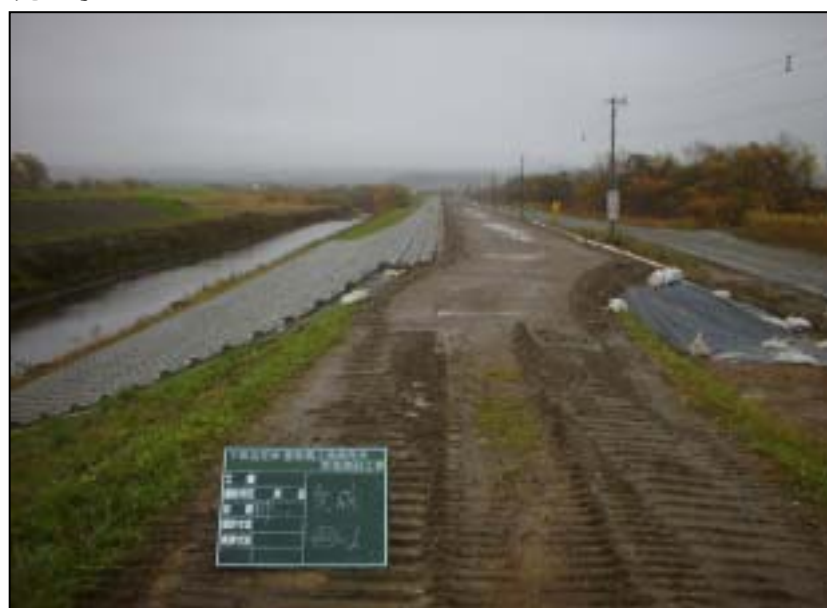
完了
