重要港湾「十勝港」被災状況

平成15年9月26日 十勝沖地震

第4種「大津漁港」被災状況

平成15年 9月26日 十勝沖地震

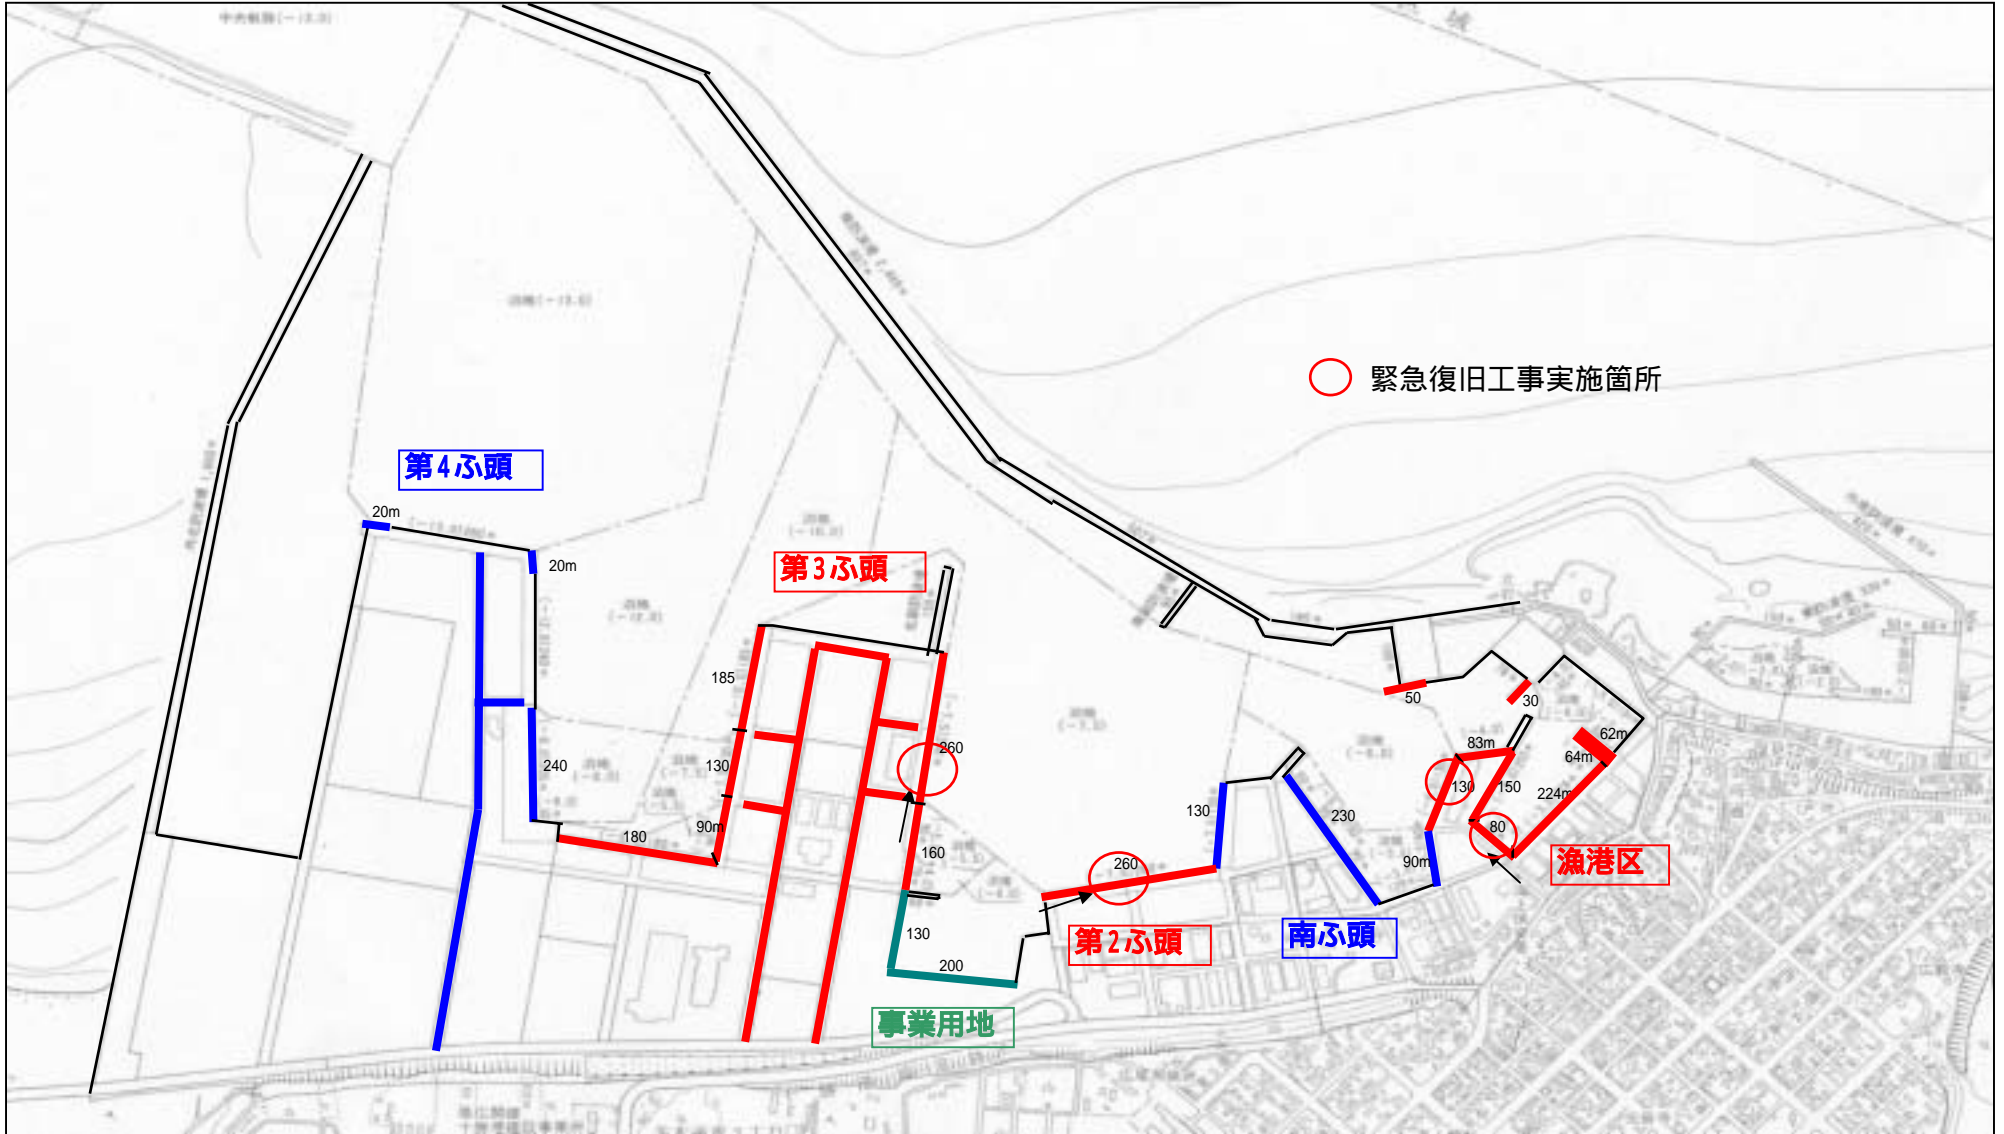
被災状況

区域	施設名	被災内容	写真NO
漁港区 (8箇所)	岸壁 1施設	エプロン沈下(最大10cm) L = 130 m	
	物揚場 5施設	上部開き(最大10cm) エプロン沈下(10cm) L = 663 m	
	船揚場 2施設	袖護岸の変位(最大5cm) L = 80 m	
南ふ頭 (3箇所)	岸壁 3施設	本体矢板傾斜(最大10cm) 上部工開き(最大10cm) エプロン沈下、クラック L = 450 m	
第2ふ頭 (1箇所)	岸壁 1施設	上部工沈下(最大10cm) エプロン段差(最大20cm) L = 260 m	
第3ふ頭 (7箇所)	岸壁 6施設	上部工開き(最大10cm) エプロン沈下、クラック L = 1,005 m	
	臨港道路 1式	液状化による沈下 L = 1,770 m	
第4ふ頭 (4箇所)	岸壁 3施設	本体前出し、沈下(最大10cm) 上部工開き エプロン沈下、クラック L = 280 m	
	臨港道路 1式	液状化による沈下 L = 920 m	
事業用地 (1箇所)	事業用地 1施設	積出岸壁の沈下、前出し L = 330 m

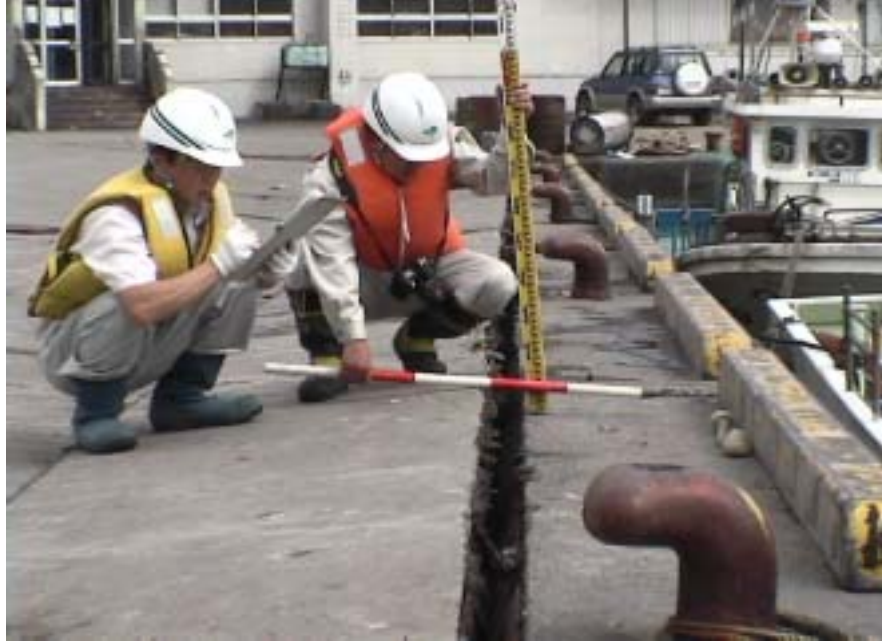
漁港区 物揚場 (-3.0m)

緊急復旧工事状況

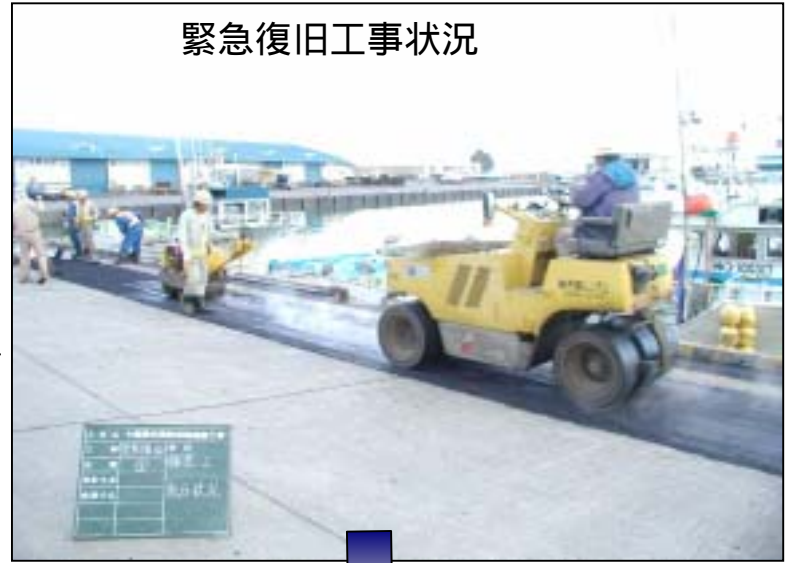
緊急復旧工事状況

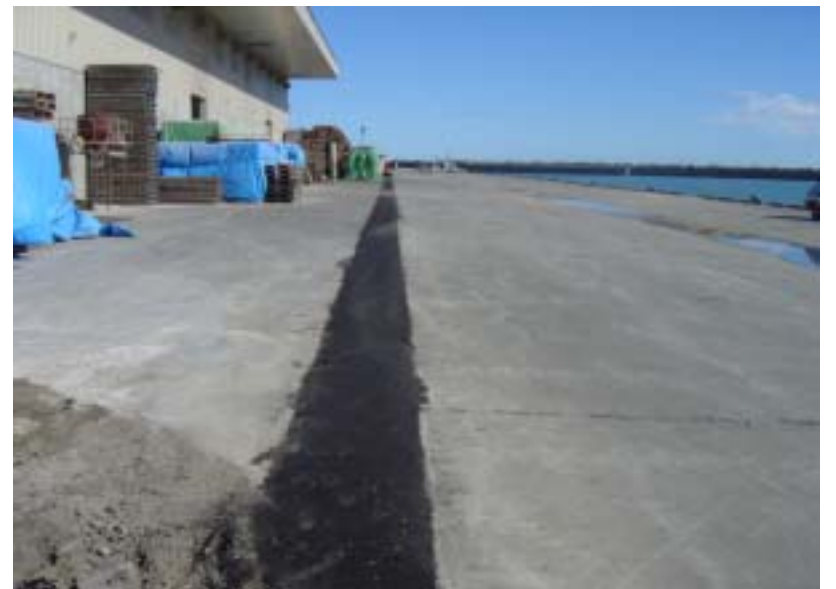
緊急復旧工事完了

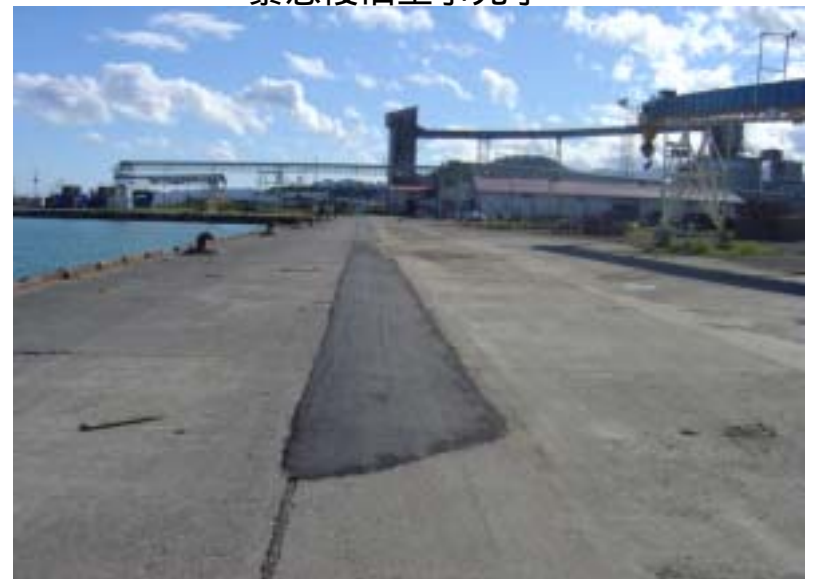
緊急復旧工事完了

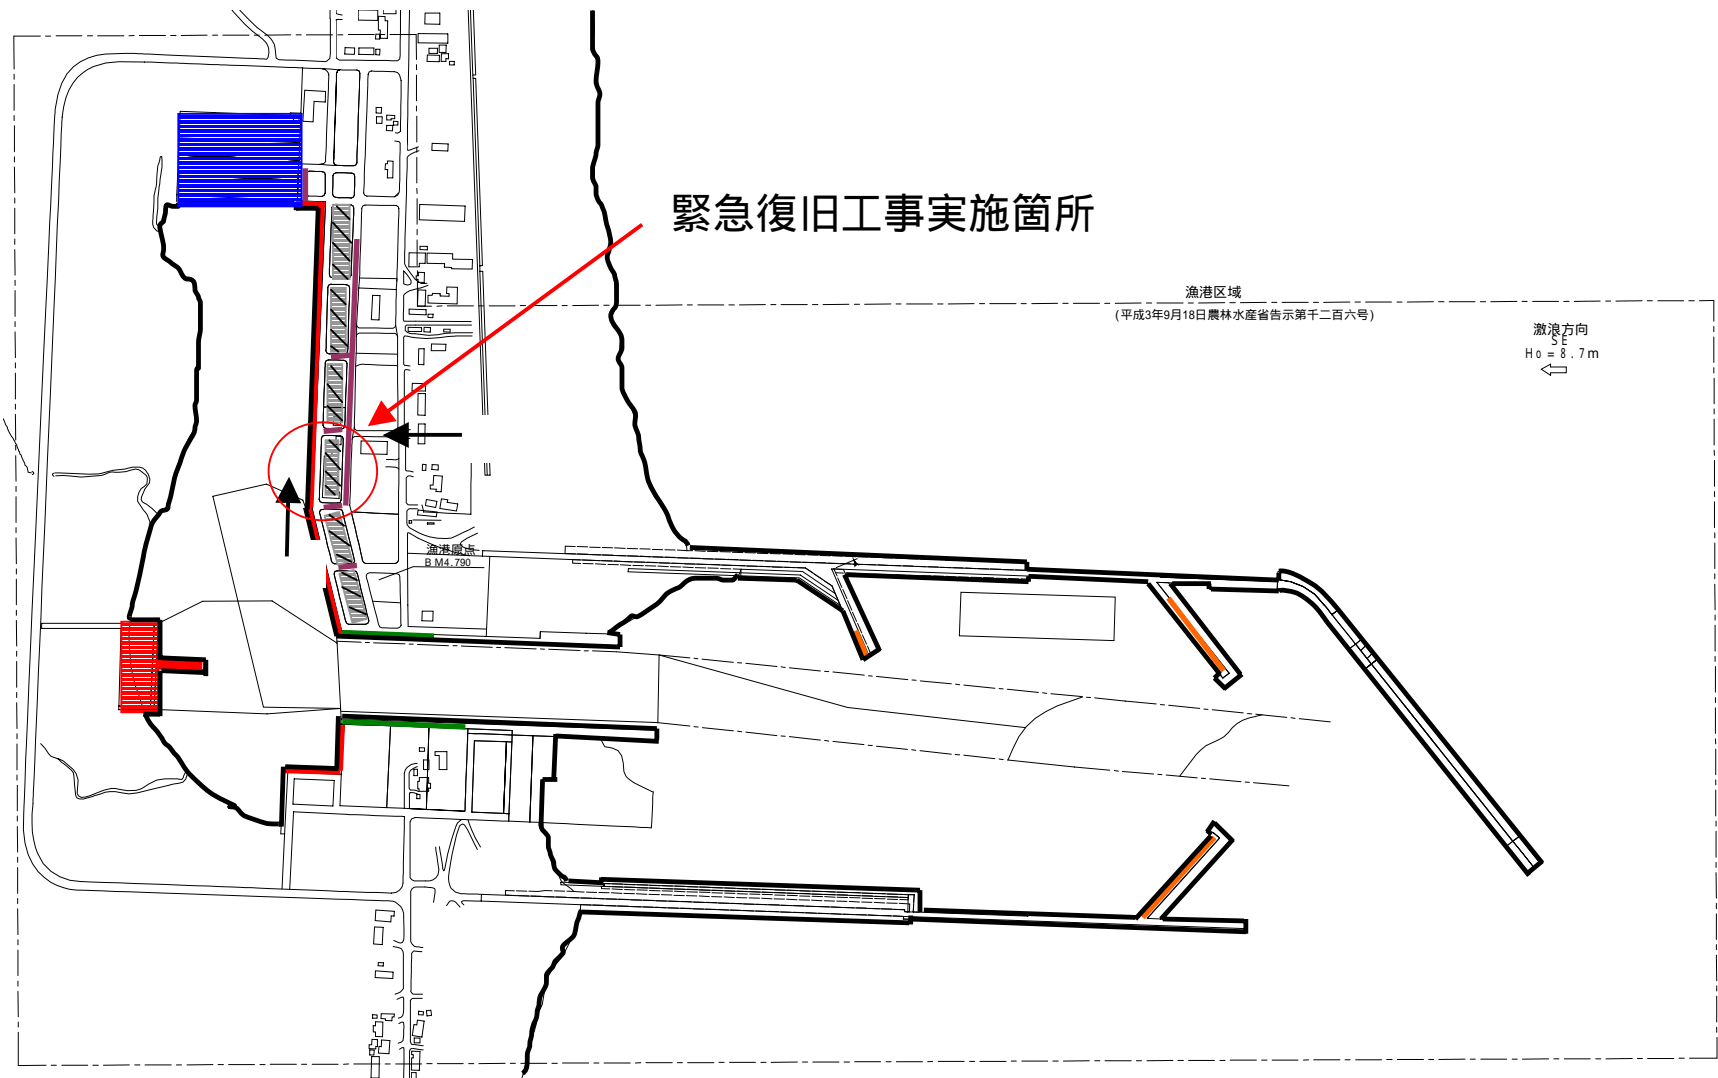
主な被災状況

凡例	施設名	被災内容	備考
—	岸壁	エプロン沈下、上部工前側へ変位、用地沈下、鋼管杭の変位 (最大30cm) (最大50cm) (最大20cm) (最大20cm)	5施設
■	船揚場	コンクリート舗装沈下、袖護岸上部工変位 (最大20cm) (最大20cm)	1施設
—	護岸	水叩き沈下、上部工前側変位 (最大40cm) (最大5cm)	2施設
—	防波堤	港内側に変位 (最大10cm)	3施設
—	道路	液状化の様子、車道・縁石及び歩道の沈下 (最大20cm)	
■	用地	液状化の様子、全体的に沈下 (最大30cm)

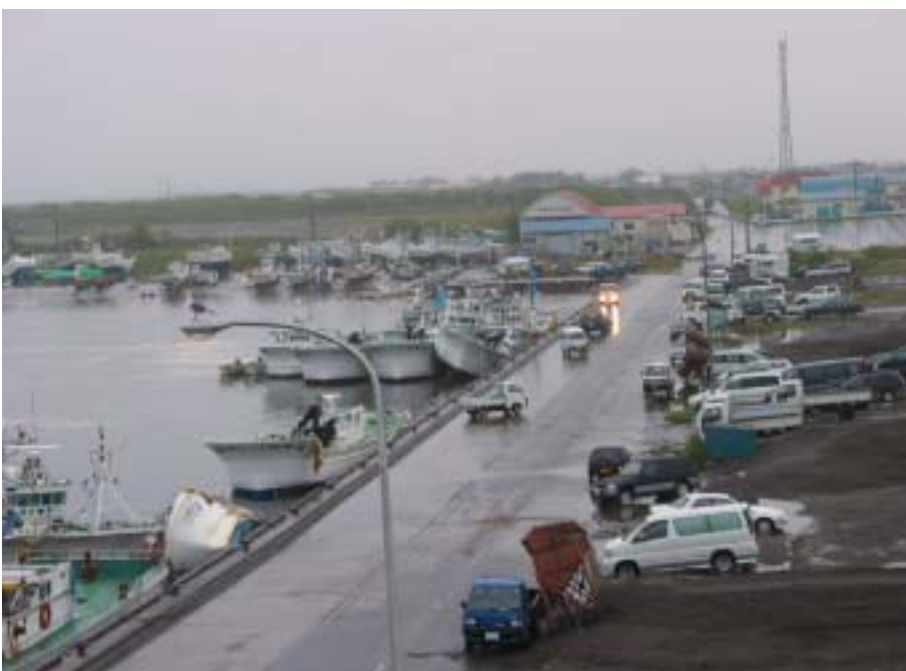
5:51 1回目(5:22)の津波(観測値330cm 水位上昇205cm)後の被害状況

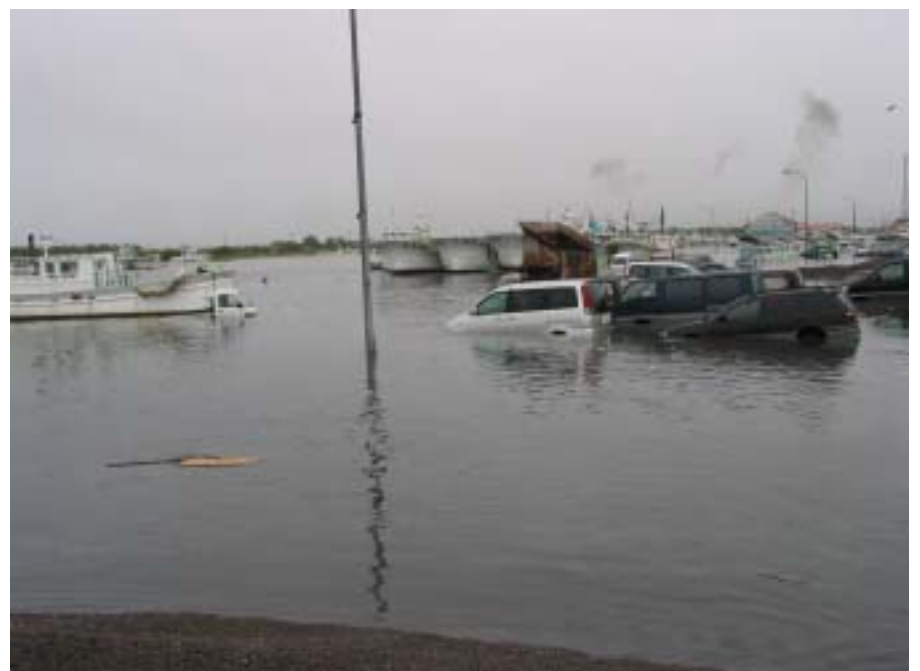
6:32 4回目の津波(6:26 観測値331cm 水位上昇206cm)の状

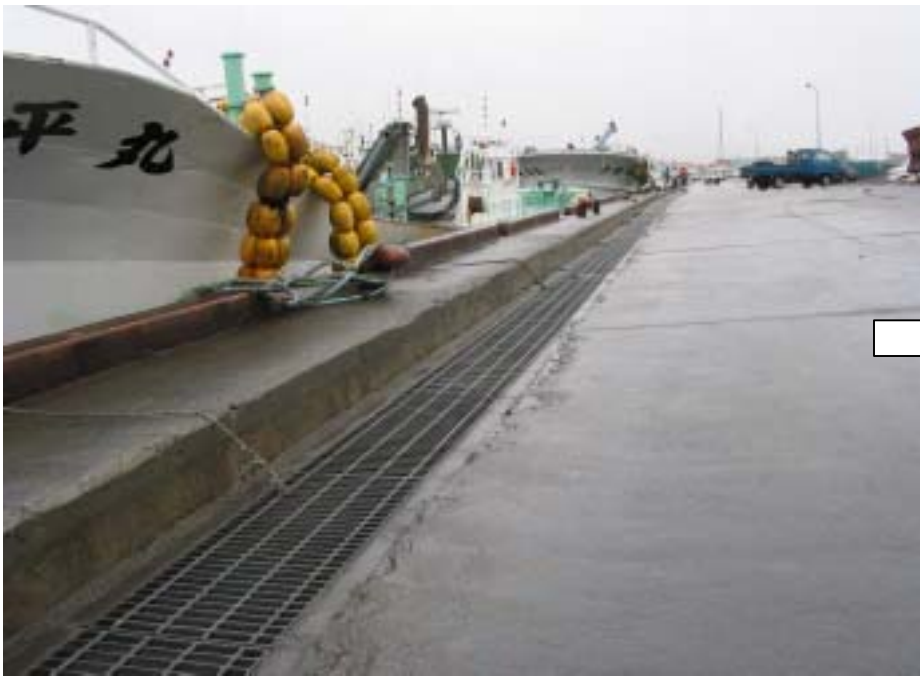
- 3.5 m岸壁

緊急復旧工事状況

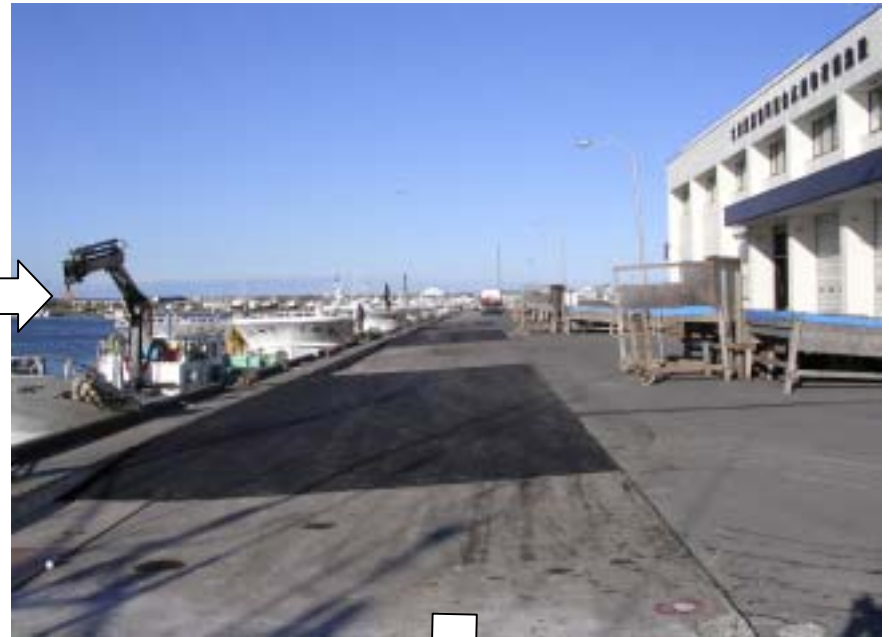
緊急復旧工事完了

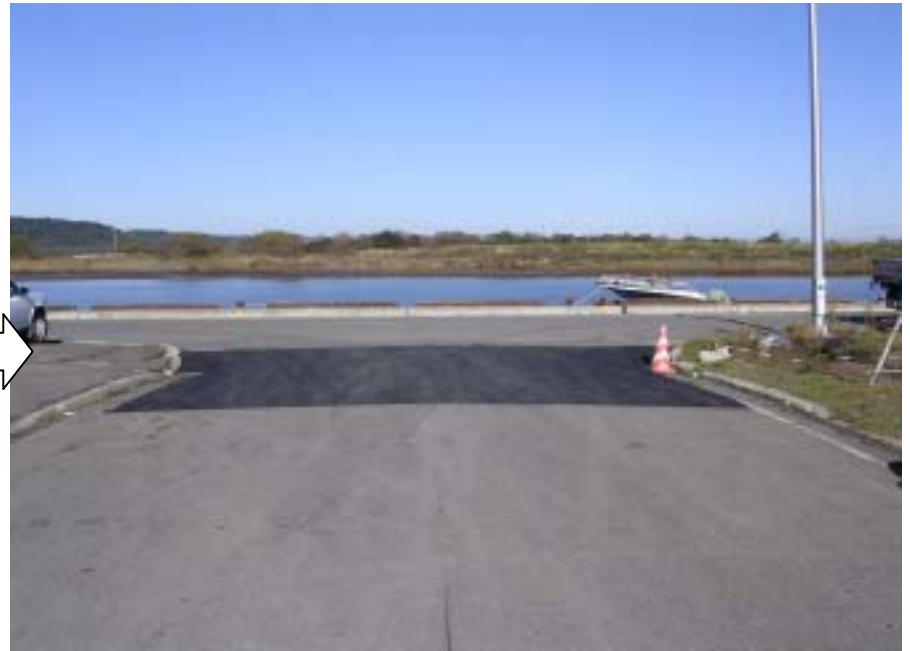
緊急復旧工事完了
