# 平成15年十勝沖地震による帯広開発建設部管内被災概要

# 平成15年9月26日発生 十勝沖地震 直轄河川緊急復旧工事位置図

# 一般国道被災状況 (帯広開発建設部)

# 重要港湾「十勝港」被災状況

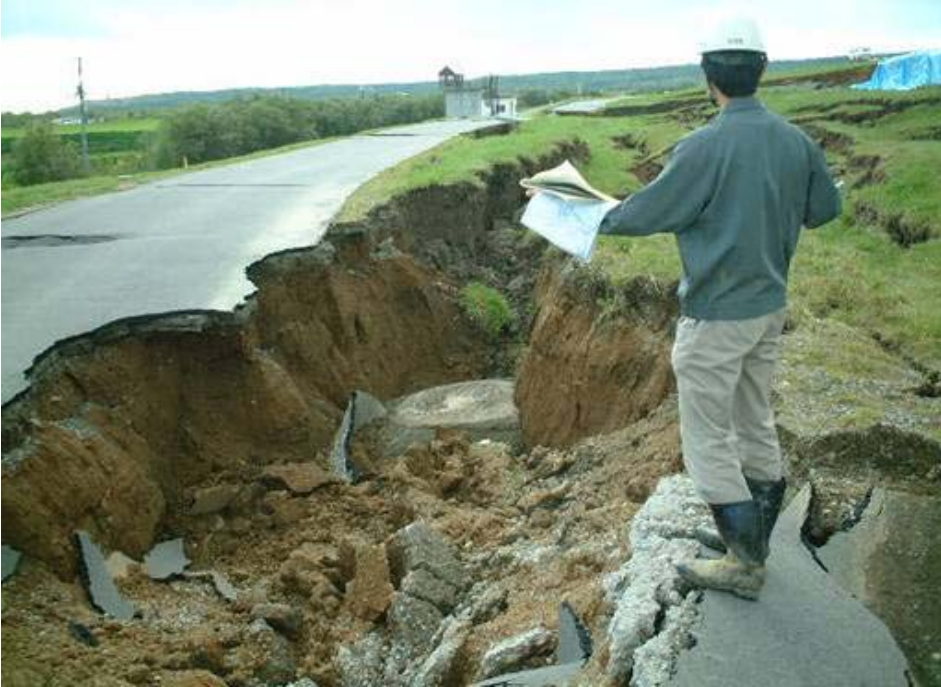
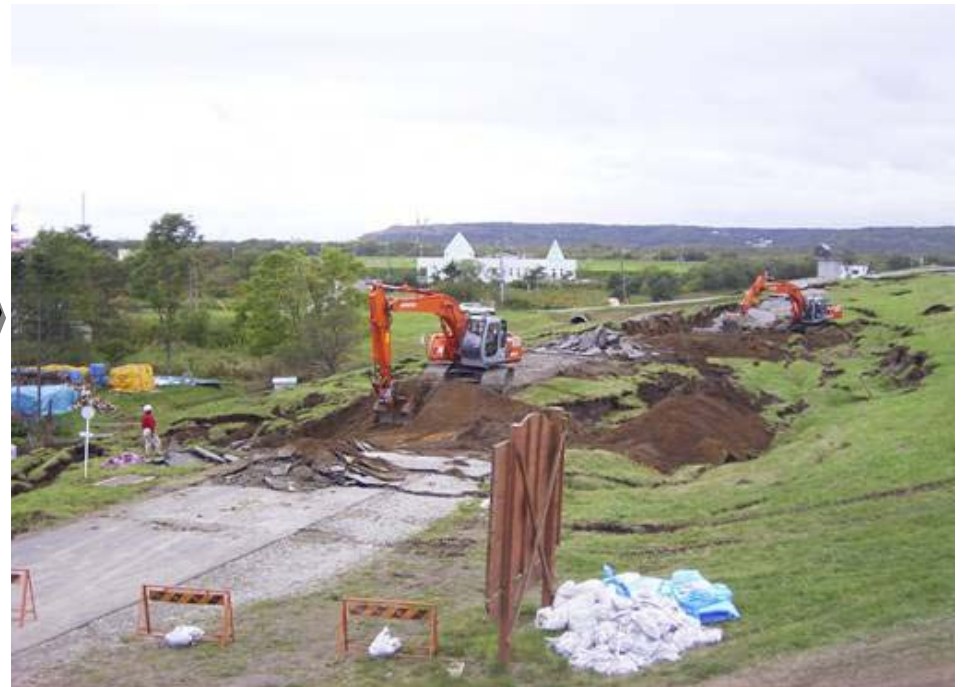
| 工事番号 | 河川名 | LR | 距離標 | 堤防状況 |
|---|---|---|---|---|
| 1 | 十勝川 | 右岸 | KP 2.967~KP 3.927 | 縦断亀裂・すべり崩壊 |

1. 十勝川右岸KP2.967～KP3.927 (十勝川右岸大津樋門下流地先緊急災害復旧工事)  
(着手前) (着手後)

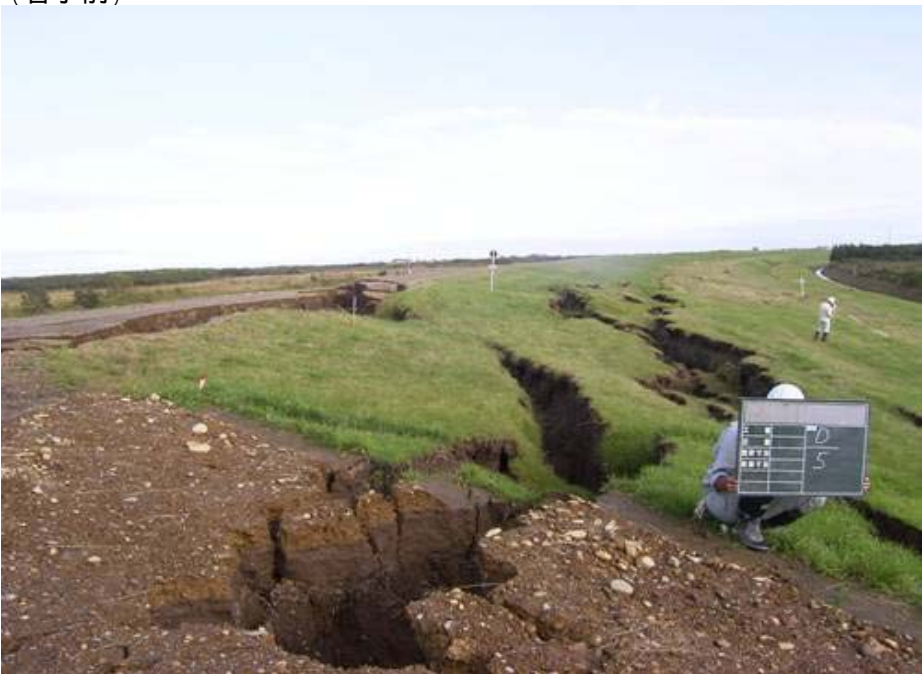
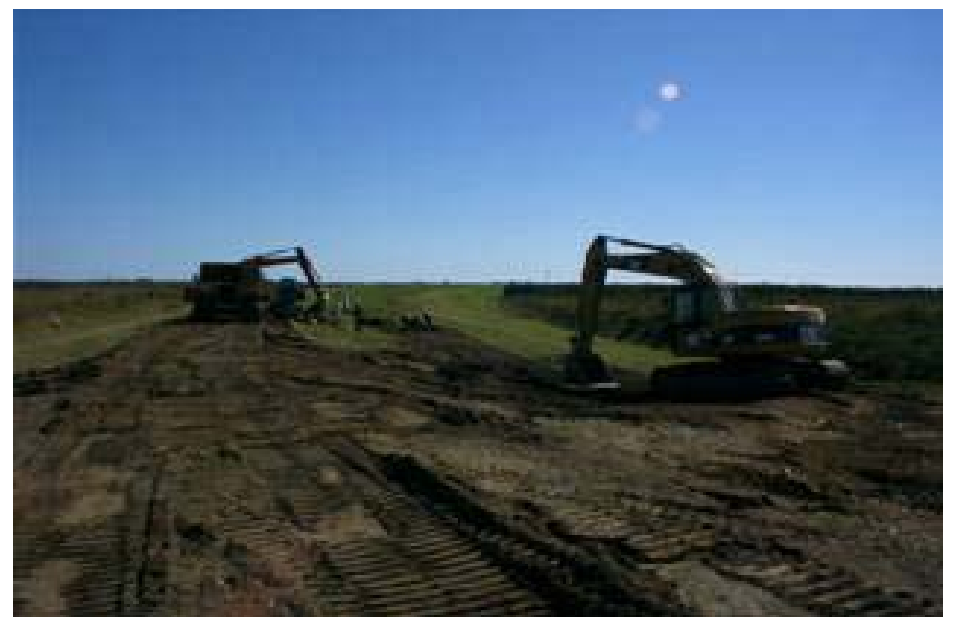
| 工事番号 | 河川名 | LR | 距離標 | 堤防状況 |
|---|---|---|---|---|
| 2 | 〃 | 〃 | KP 4.129~KP 4.453 | 縦断亀裂 |

2. 十勝川右岸KP4.129～KP4.453 (十勝川右岸大津樋門上流地先外緊急災害復旧工事)  
(着手前) (着手後)

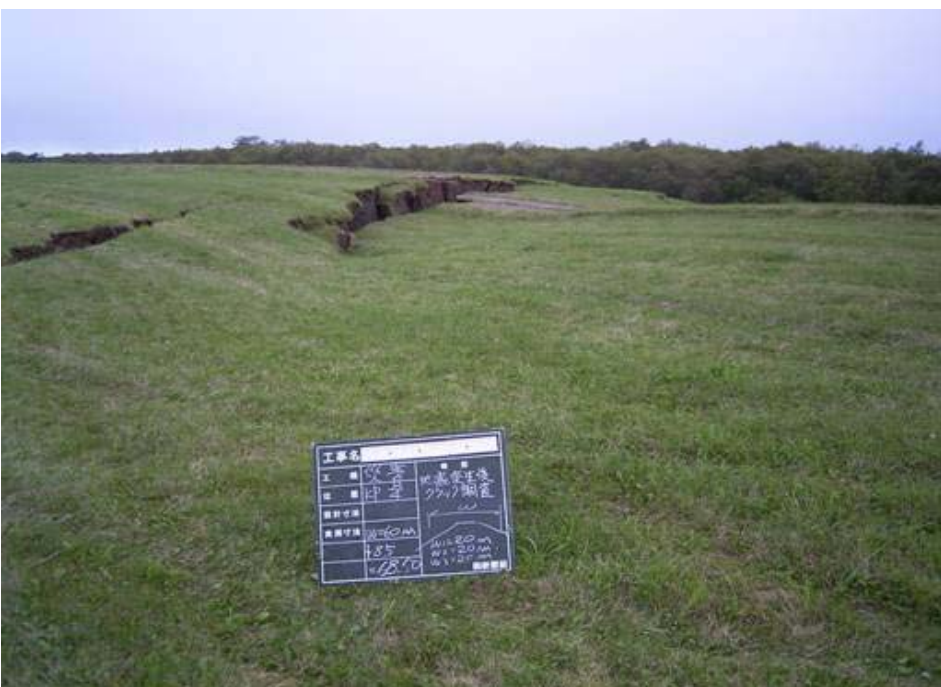
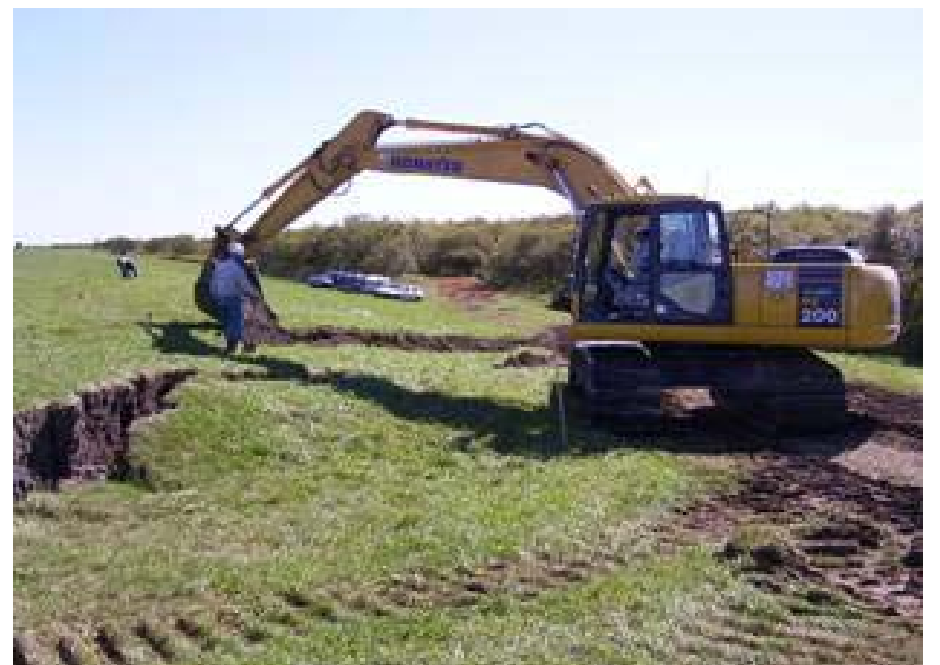
| 工事番号 | 河川名 | LR | 距離標 | 堤防状況 |
|---|---|---|---|---|
| 4 | 〃 | 左岸 | KP 4.790~KP 4.913 | 縦断亀裂・横断亀裂 |

4. 十勝川左岸KP4.790～KP4.913 (十勝川左岸ウツナイ樋門下流地先緊急災害復旧工事)  
(着手前) (着手後)

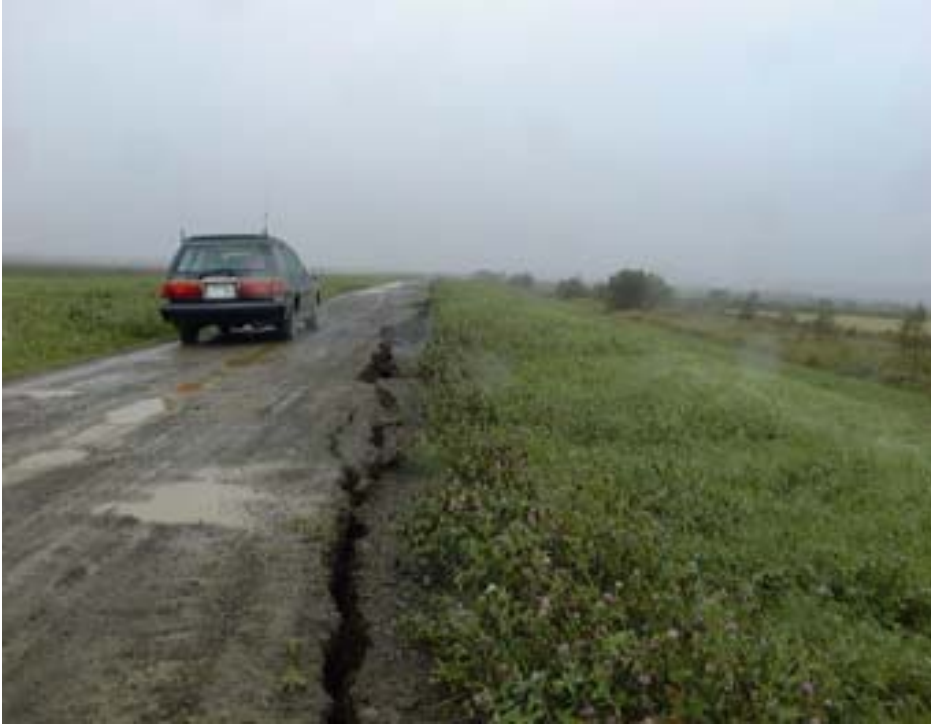
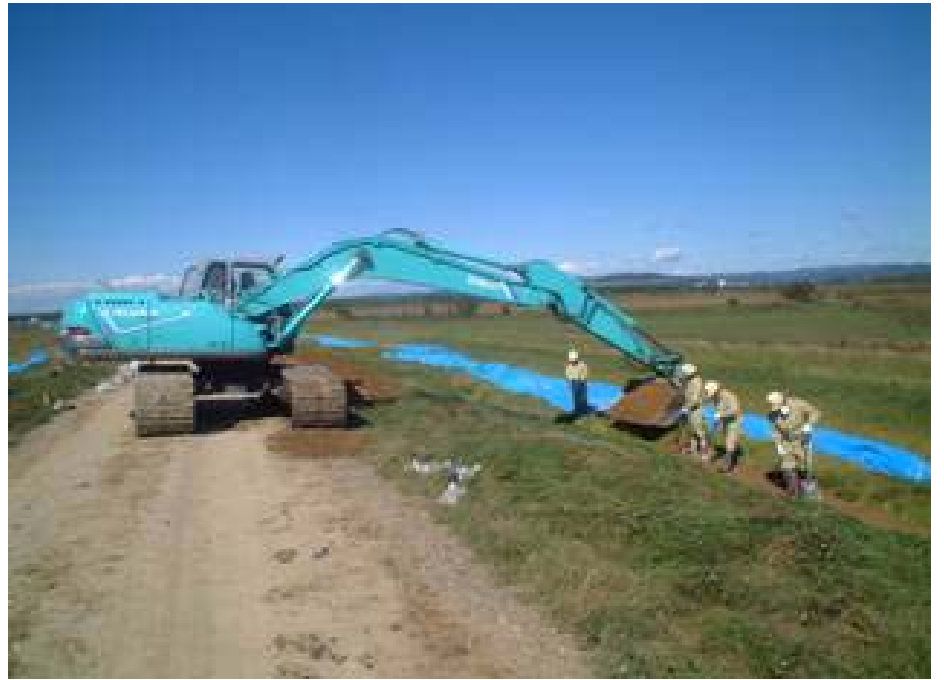
| 工事番号 | 河川名 | LR | 距離標 | 堤防状況 |
|---|---|---|---|---|
| 5 | 〃 | 〃 | KP11.400~KP19.400 | 縦断亀裂 |

5 十勝川左岸KP11.400 ~ KP19.400 (十勝川左岸幌岡地先緊急災害復旧工事)  
(着手前)

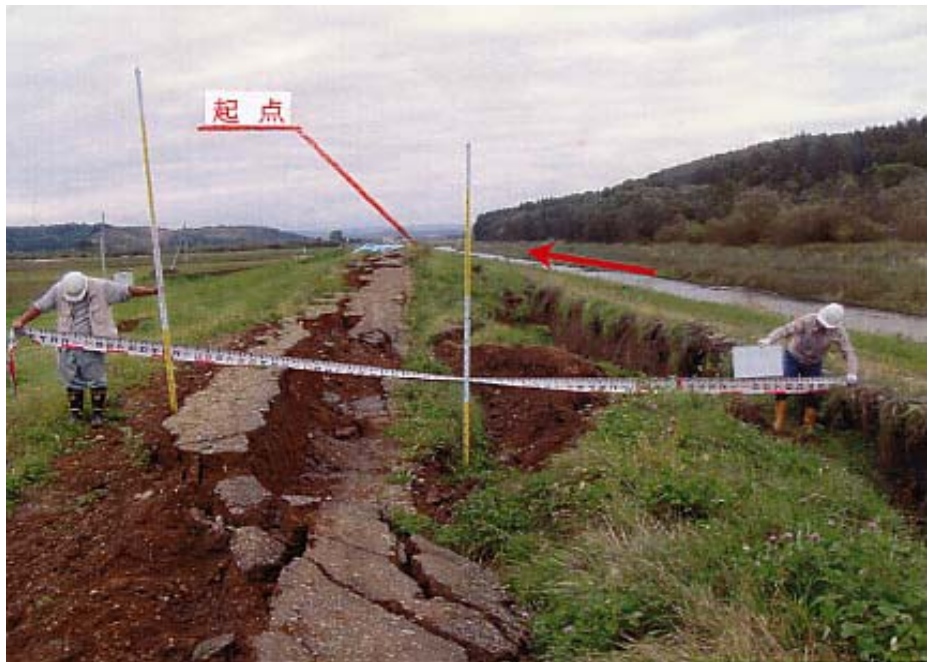
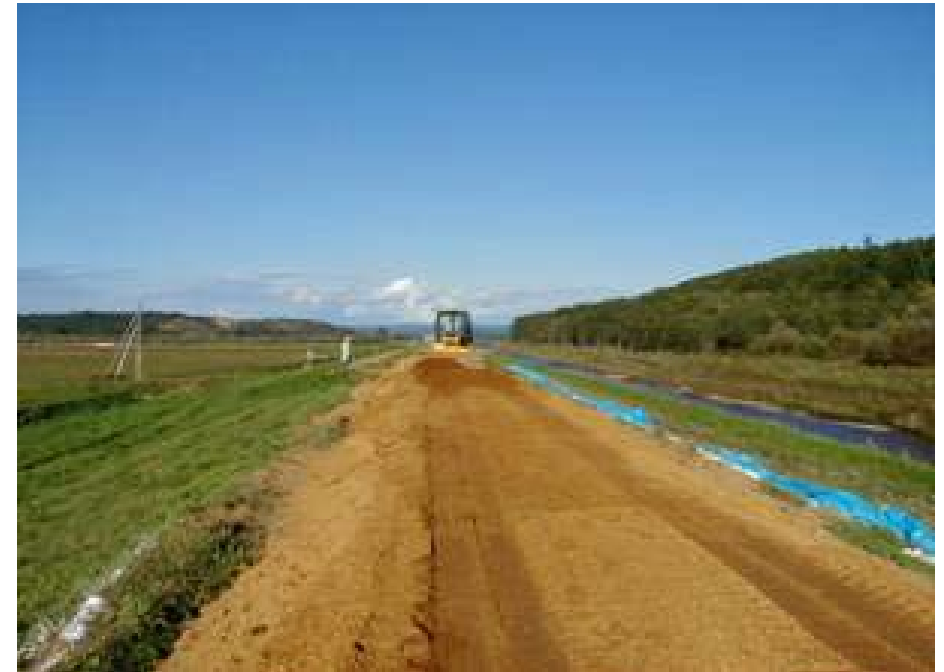
| 工事番号 | 河川名 | LR | 距離標 | 堤防状況 |
|---|---|---|---|---|
| 8 | 〃 | 〃 | KP 3.230~KP 4.790 | 縦断亀裂・すべり崩壊 |

8 牛首別左岸KP3.230 ~ KP4.790 (牛首別川左岸牛首別第2樋門下流地先緊急災害復旧工事)  
(着手前)

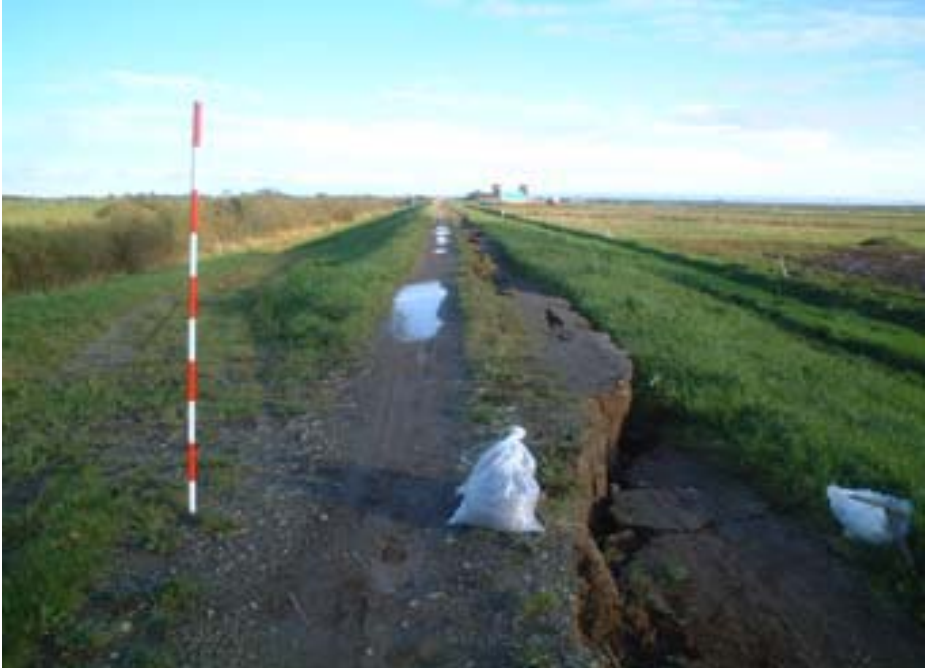
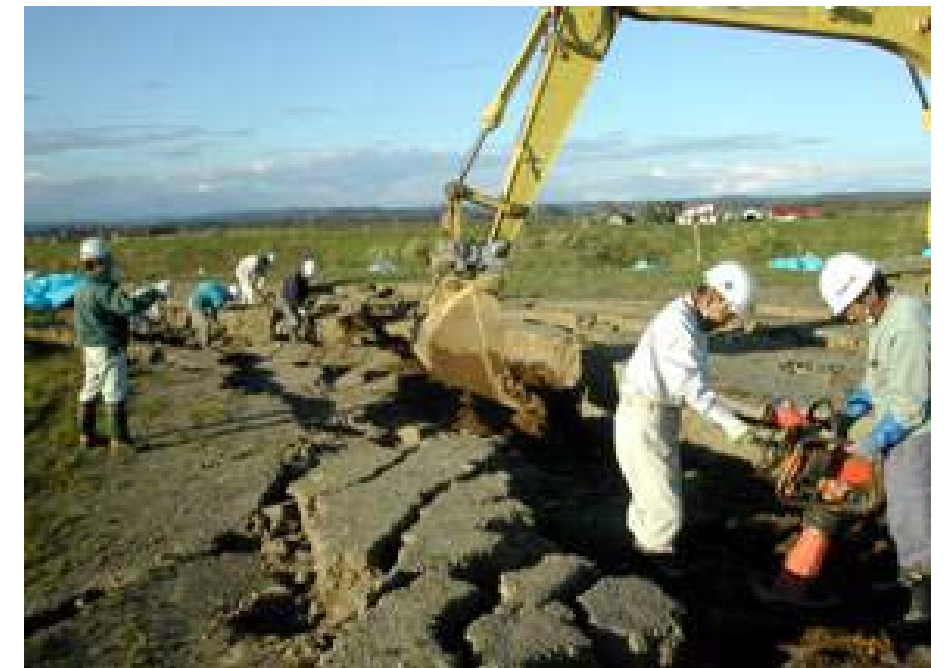
| 工事番号 | 河川名 | LR | 距離標 | 堤防状況 |
|---|---|---|---|---|
| 16 | 下頃辺川 | 右岸 | KP 2.000~KP 2.065 | すべり崩壊 |

16 下頃辺川右岸KP2.000 ~ KP2.065 (下頃辺川右岸浦幌導水門下流地先外緊急災害復旧工事)  
(着手前)

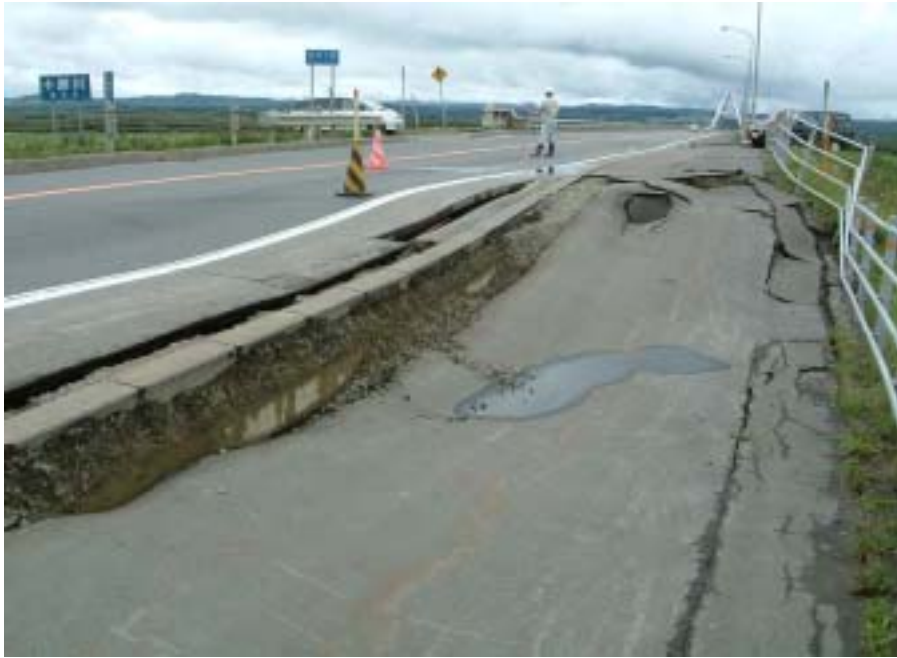
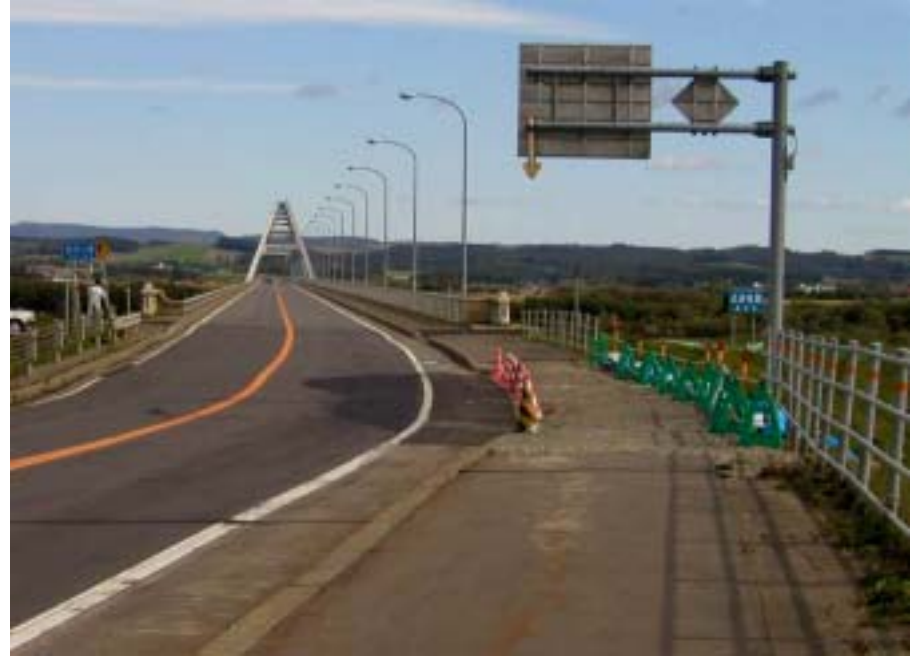
R 3 8 豊頃大橋(帯広側)

通行止(26日 7:30) 解除(26日22:45)  
R38 幕別町明野~浦幌町万年  
豊頃大橋:前後の道路陥没  
吉野橋:前後の道路陥没、伸縮装置破損  
(28日22:00 応急復旧済、片側交互通行解除)  
(迂回路: R38-R241-R242-R274-R392-R38)

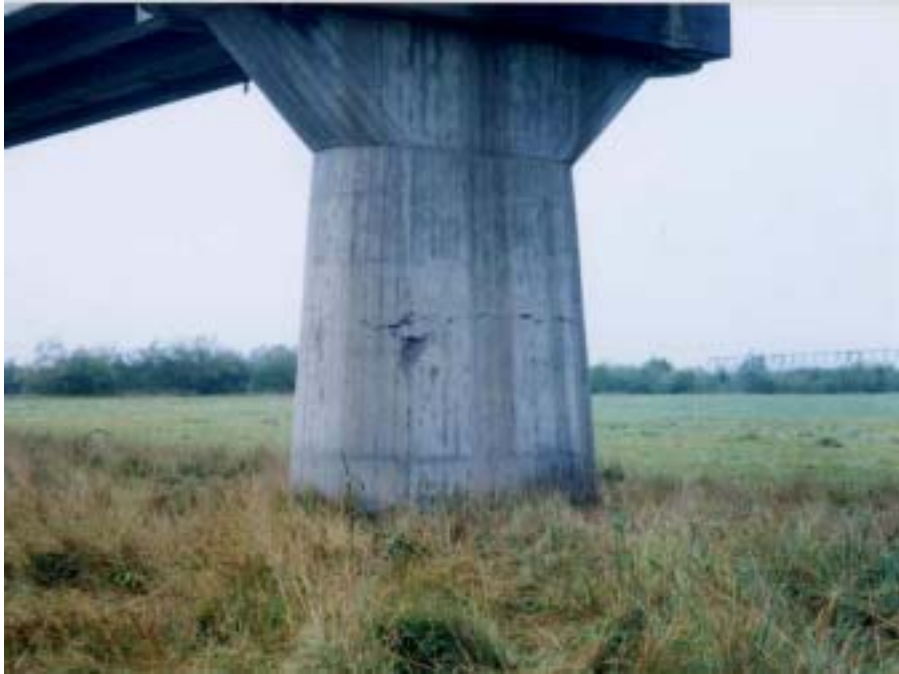
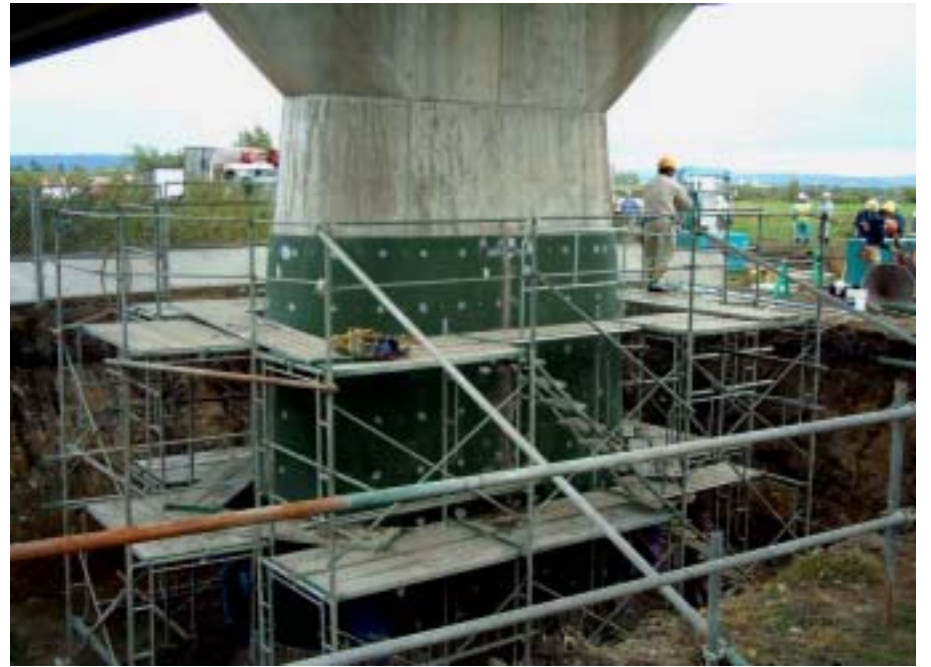
通行止め(26日11:30) 解除(29日 6:00)  
R242 千代田大橋:下部工損傷、橋梁点検確認中、応急復旧作業中  
片側交互通行規制 震度4.5以上(変更:3以上 4以上)で通行止め  
(10月05日06:00 応急復旧済、片側交互通行解除)  
(迂回路: R38-R241-主要道道73-R242 又は、R38-R241-主要道道31-R242  
又は R38-R241-R242 又は、R38-主要道道73-R242)

R 2 4 2 千代田大橋(橋脚)

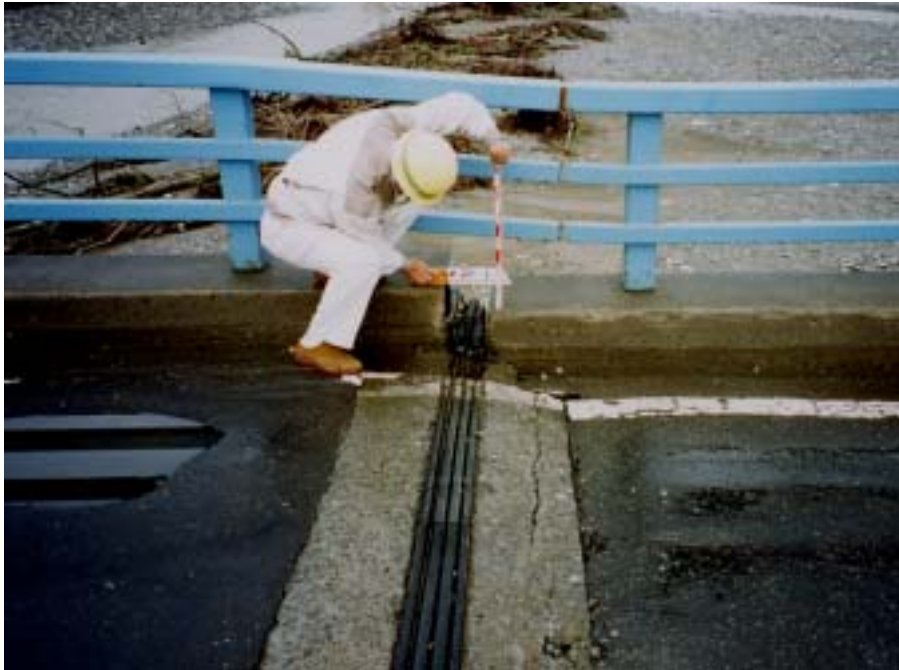
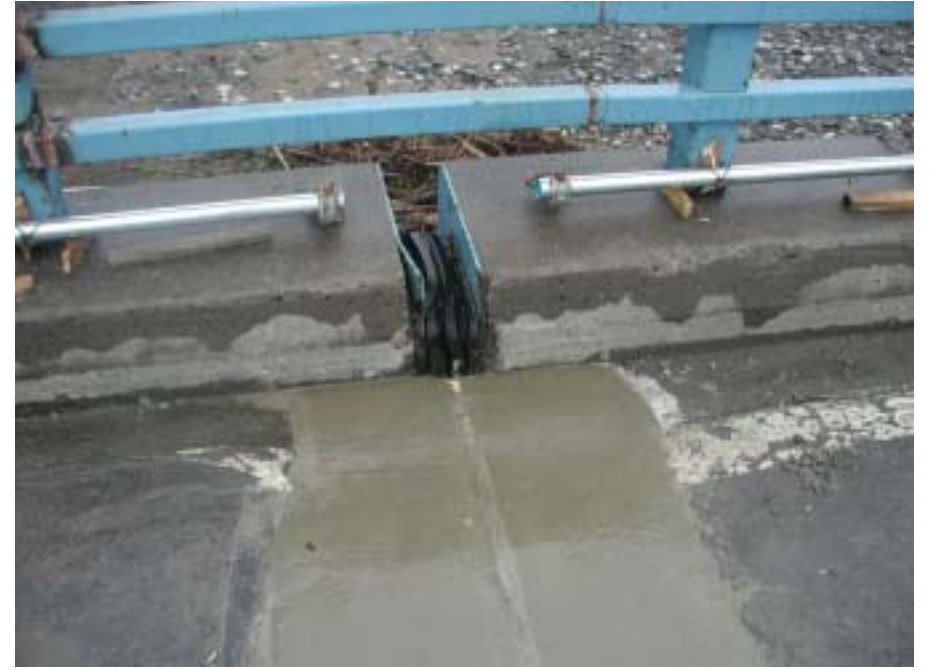
通行止め(26日 7:30) 解除(30日16:00)  
R336 大樹町芽武~大樹町下芽武  
歴舟橋:段差 H=11cm、沓破損 16基  
(迂回路:R236~主要道道55-R336~一般道道318~一般道道210-R38)  
(30日16:00 応急復旧済、橋梁点検済)

R 3 3 6 歴舟橋(段差)

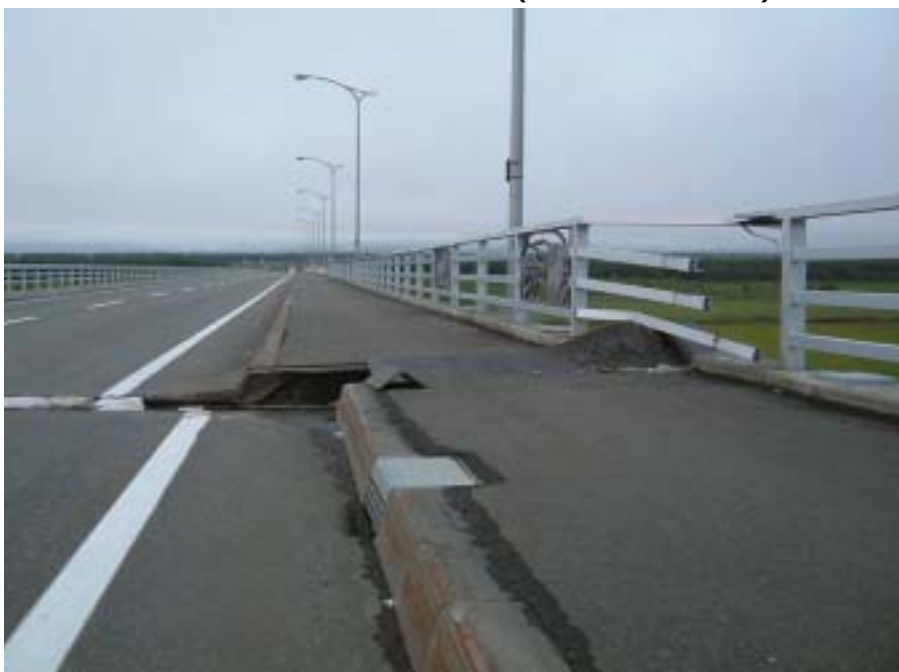
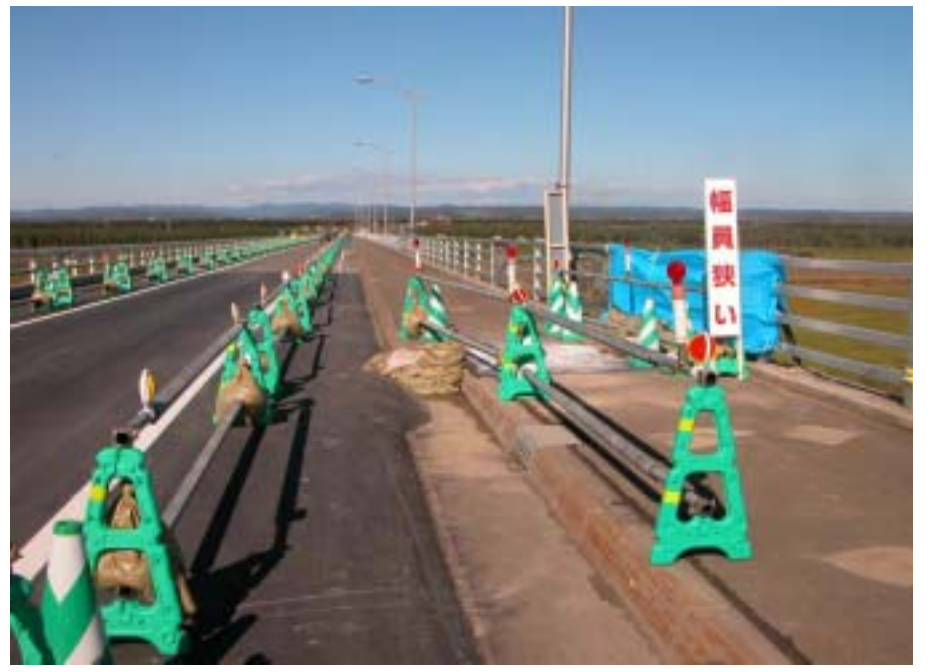
通行止め(26日 6:50) 一部解除(28日21:00)十勝河口橋除く  
解除(10月07日13:00、橋梁部:片側交互通行規制 L=0.98km)  
R336 豊頃町長節~浦幌町共栄 豊頃町大津~浦幌町ハツチャロ  
十勝河口橋:段差H=50cm、桁横移動W=70cm、橋梁点検中  
応急復旧中、(29日 4:00 一部片側交互通行区間解除)  
(迂回路:R336~一般道道318~一般道道210-R38-R336)

R 3 3 6 十勝河口橋(桁横移動)

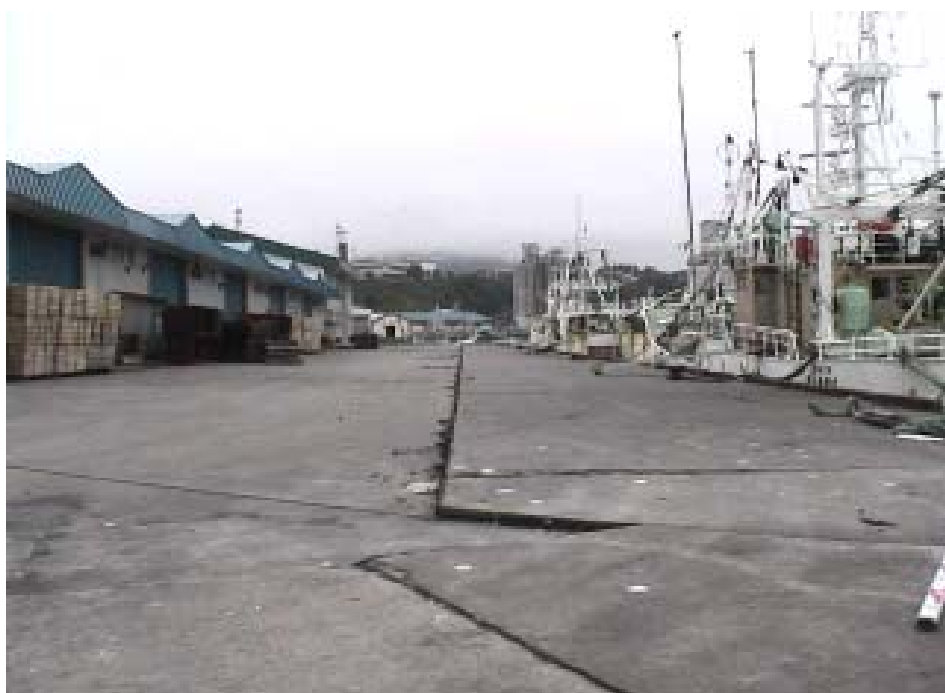
| 区域 | 施設名 | 施設数 | 被災内容 | 写真NO |
|---|---|---|--|---|
| 漁港区<br>(8箇所) | 岸壁 | 1施設 | エプロン沈下(最大10cm) | L = 130 m |

漁港区：エプロン沈下

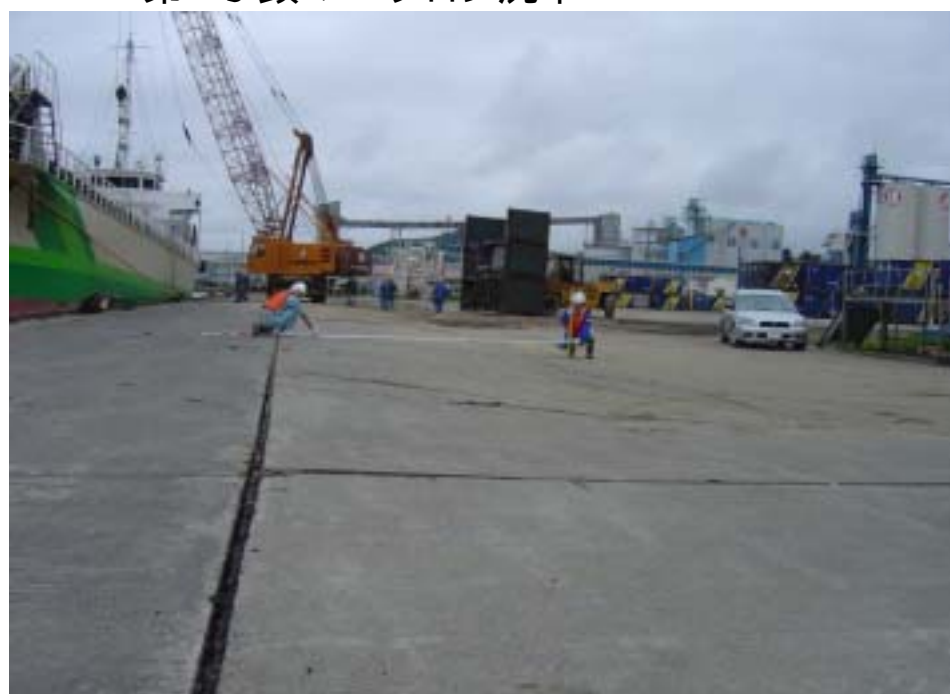
| 区域 | 施設名 | 施設数 | 被災内容 | 写真NO |
|---|---|---|--|---|
| 第2ふ頭<br>(1箇所) | 岸壁 | 1施設 | 上部工沈下(最大10cm)<br>エプロン段差(最大20cm) | L = 260 m |

第2ふ頭：エプロン沈下

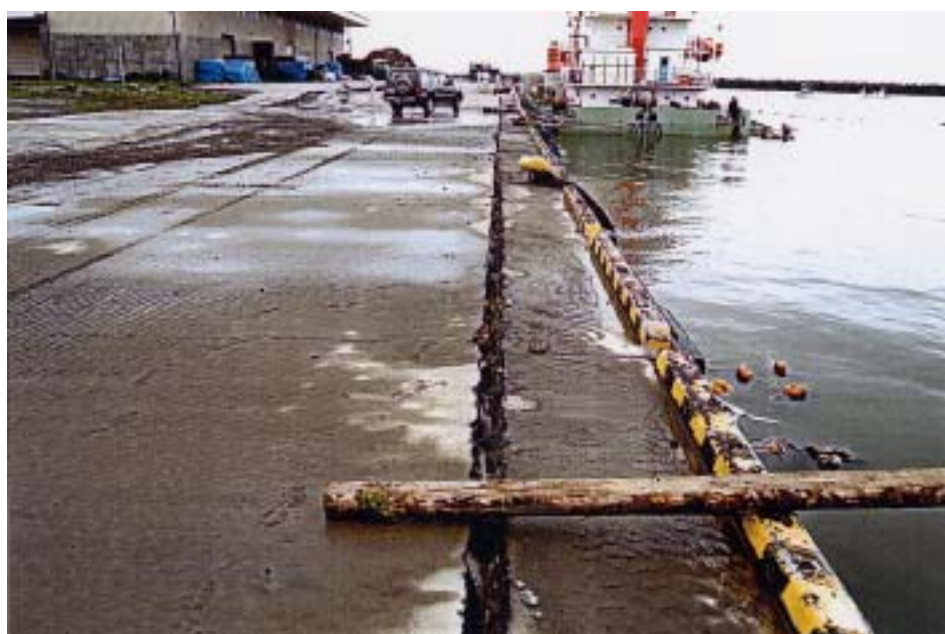
第3ふ頭：上部工開き

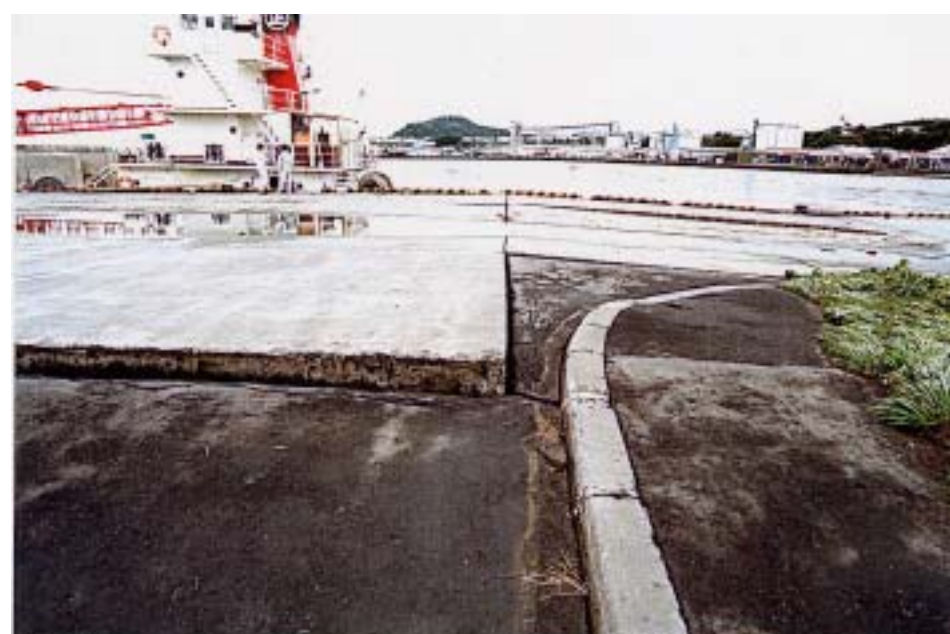
| 区域 | 施設名 | 施設数 | 被災内容 | 写真NO |
|---|---|---|--|---|
| | 臨港道路 | 1式 | 液状化による沈下 | L = 1,770 m |

第3ふ頭：道路沈下

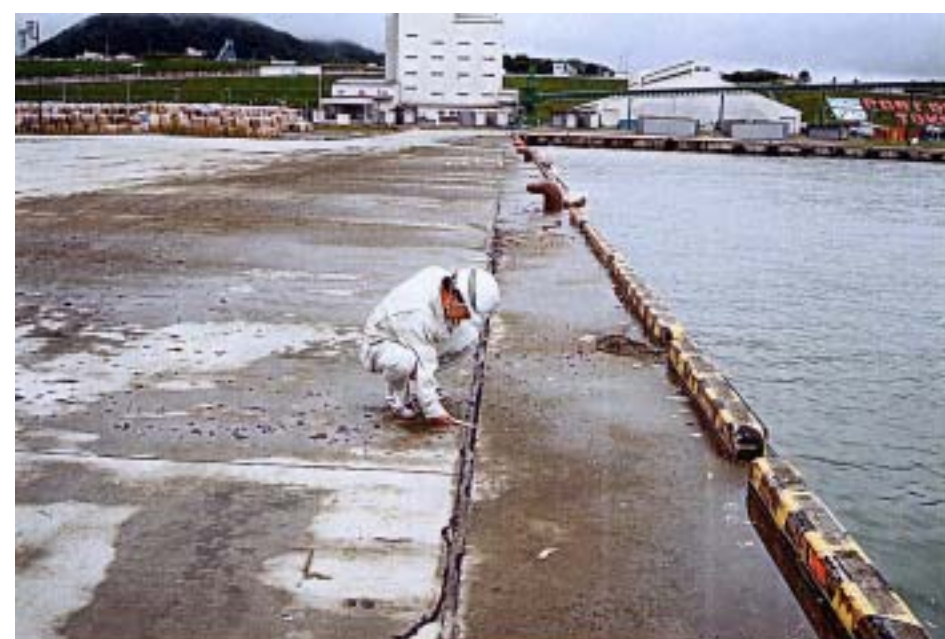
第3ふ頭：上部工開き

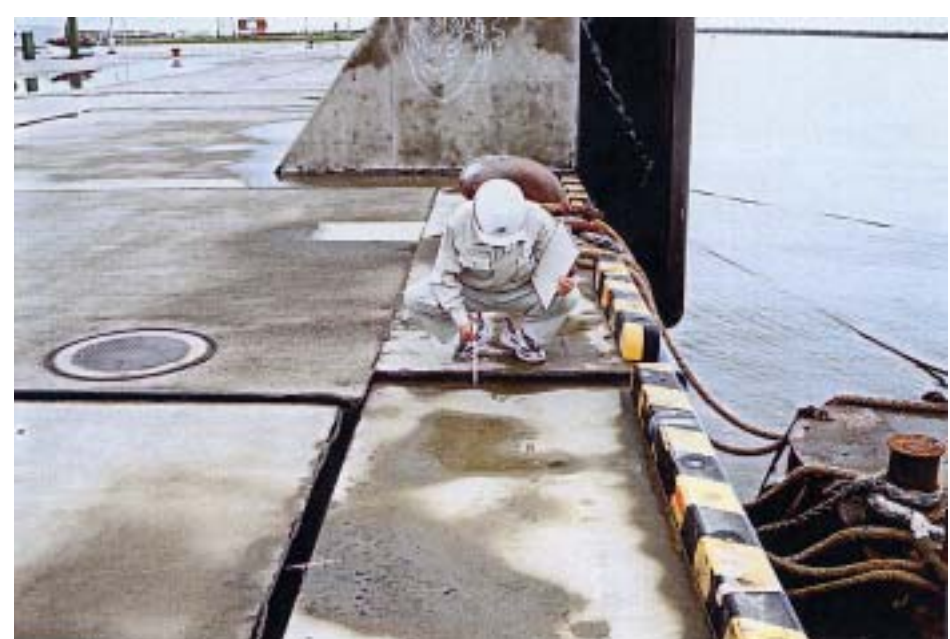
| 区域 | 施設名 | 施設数 | 被災内容 | 写真NO |
|---|---|---|--|---|
| 第4ふ頭<br>(4箇所) | 岸壁 | 3施設 | 本体前出し、沈下(最大10cm)<br>上部工開き<br>エプロン沈下、クラック | L = 280 m |

第4ふ頭：上部工開き

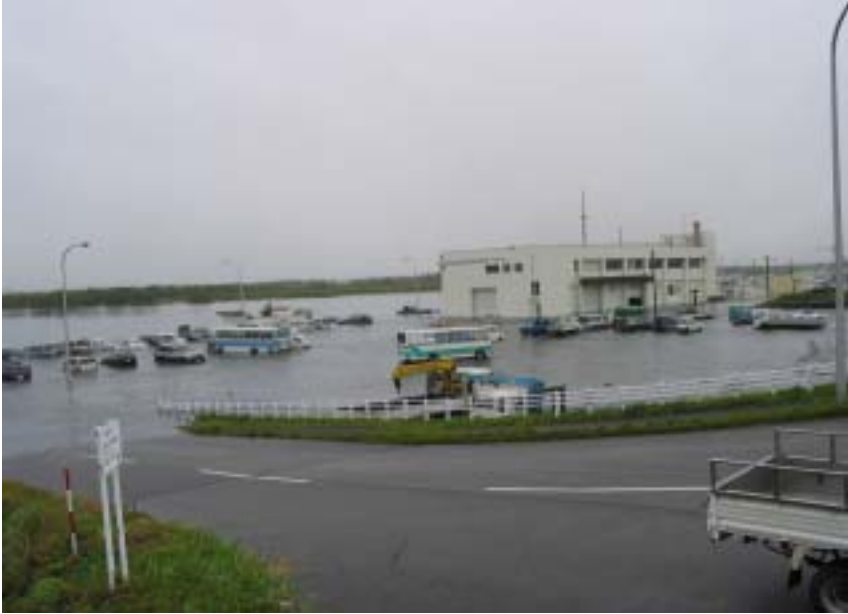
津波による漁港内冠水状況(撮影:豊頃町・大津漁協)

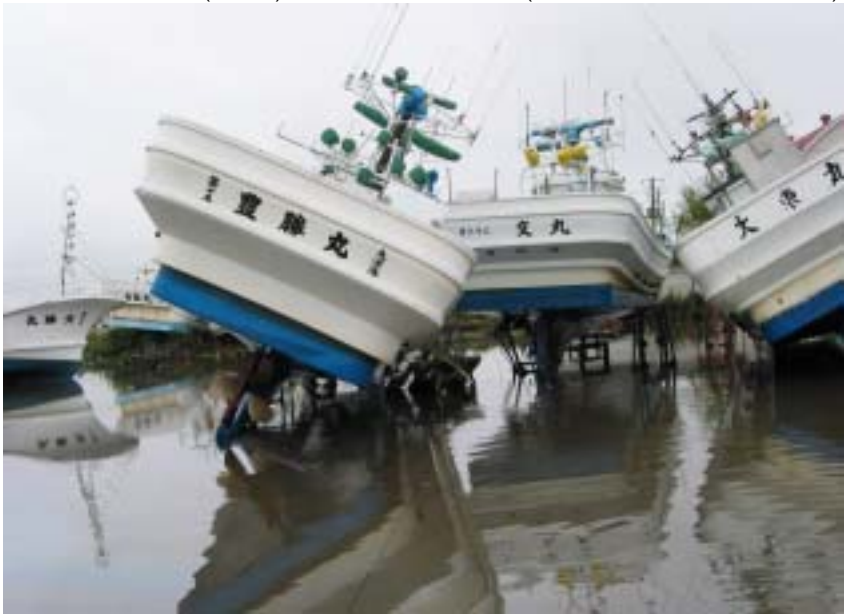
船揚場(港奥)上架船舶倒壊状況(撮影:豊頃町・大津漁協)

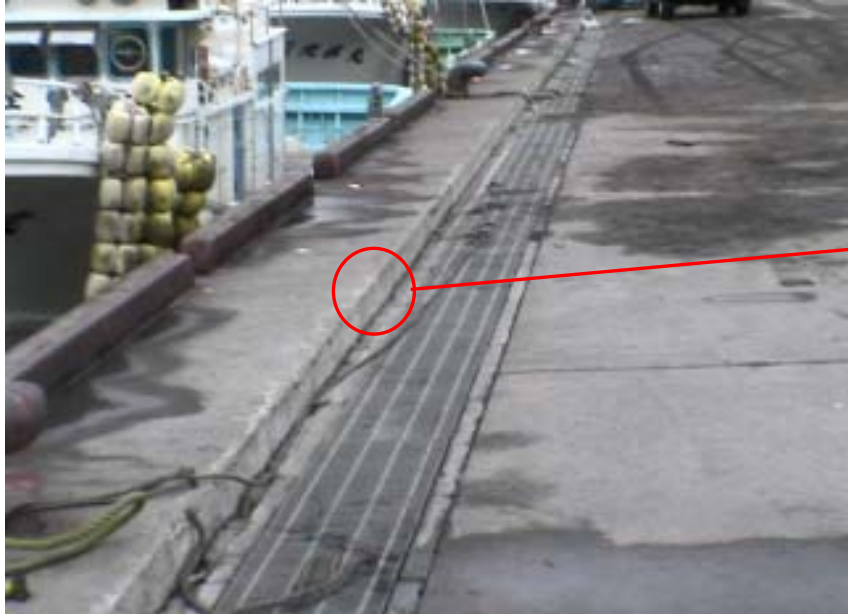
- 3.5m岸壁:エプロン沈下

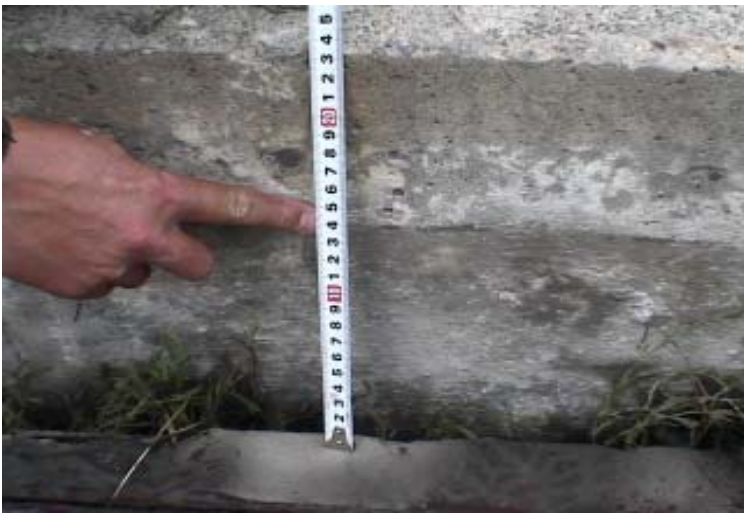
エプロン沈下状況

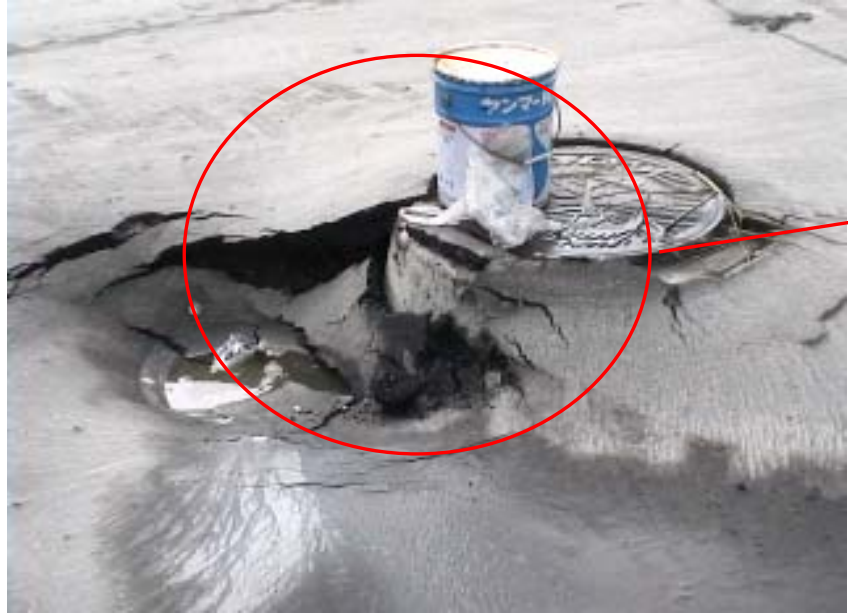
道路:液状化

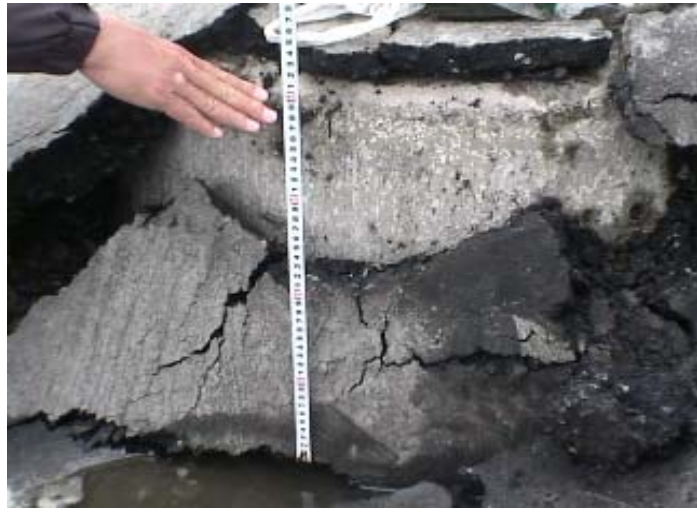
マンホール周辺の被災状況
