平成15年十勝沖地震による帯広開発建設部管内被災概要

直轄河川被災状況(帯広開発建設部)

重要港湾「十勝港」被災状況

国営かんがい排水事業 幕別ダム周辺部被災状況

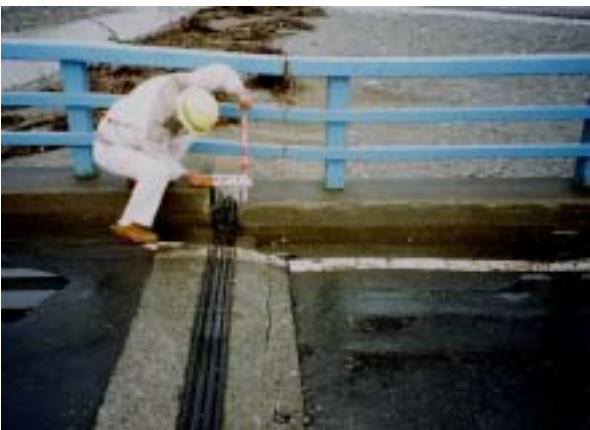
R 3 3 6 歴舟橋(段差)

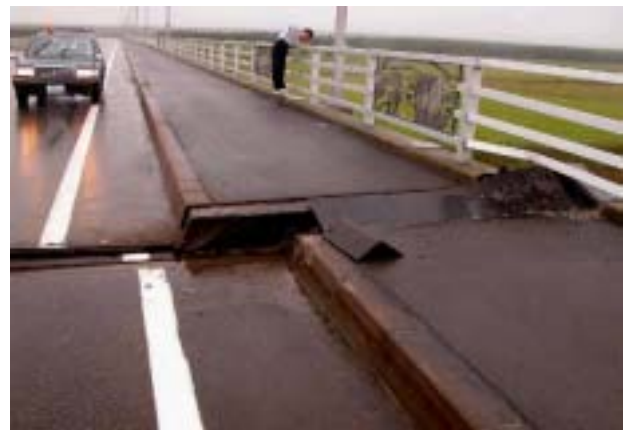
R 3 3 6 十勝河口橋(桁横移動)

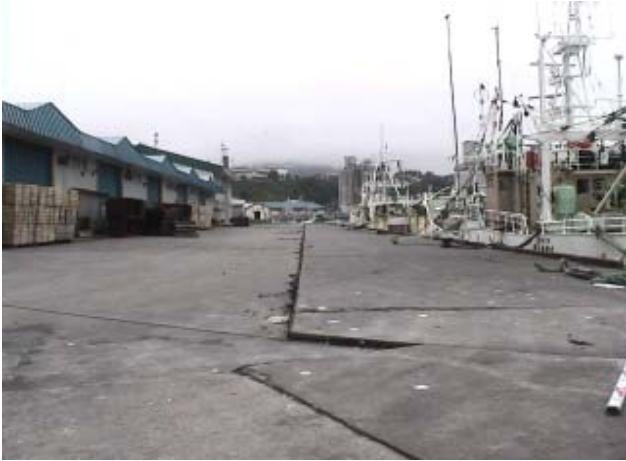
漁港区：エプロン沈下

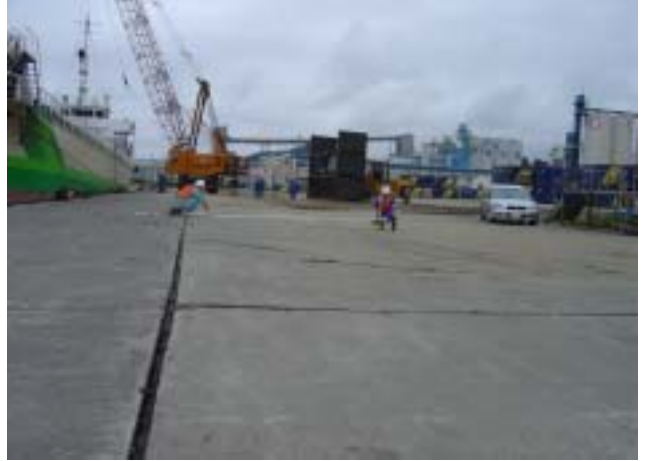
第2ふ頭：エプロン沈下

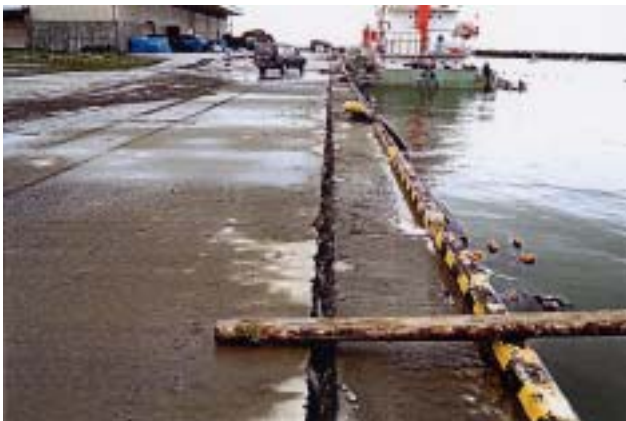
第3ふ頭：上部工開き

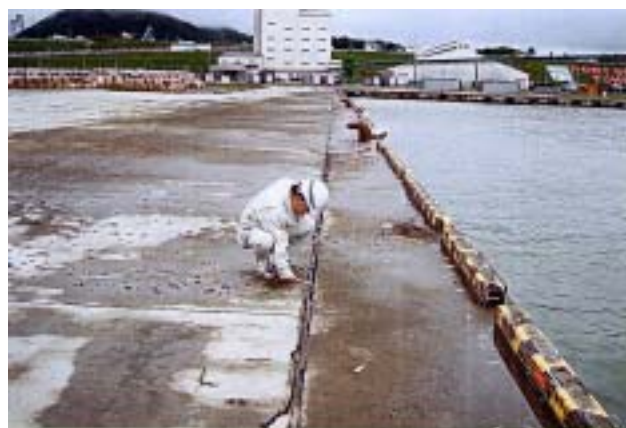
第3ふ頭：上部工開き

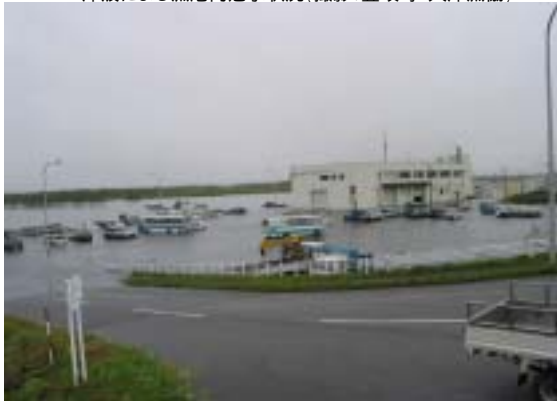
津波による漁港内冠水状況(撮影:豊頃町・大津漁協)

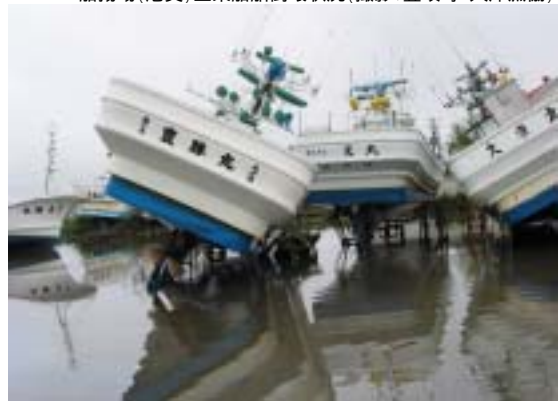
船揚場(港奥)上架船舶倒壊状況(撮影:豊頃町・大津漁協)

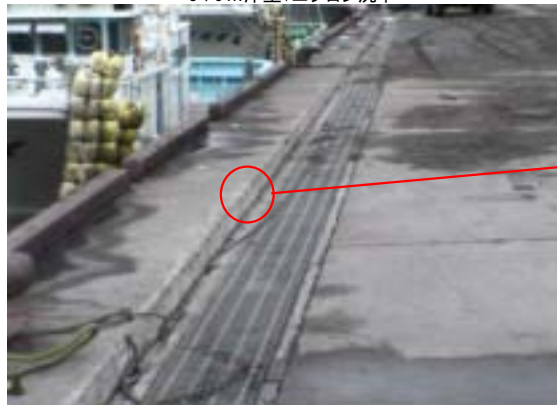
- 3.5m岸壁:エプロン沈下

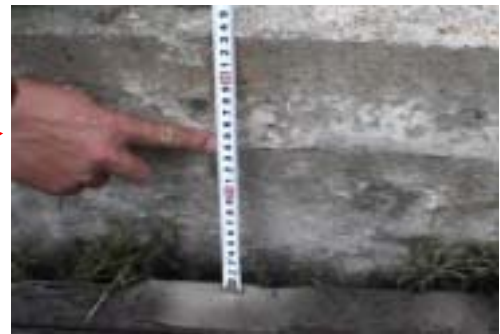
エプロン沈下状況

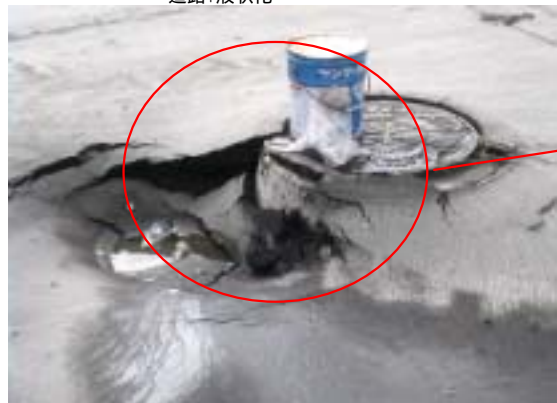
道路:液状化

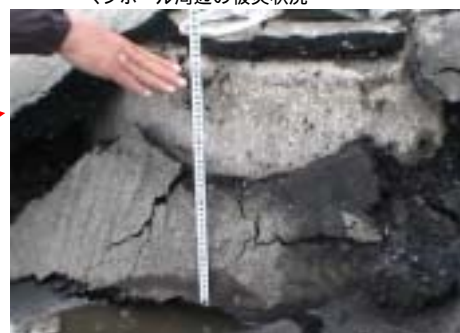
マンホール周辺の被災状況

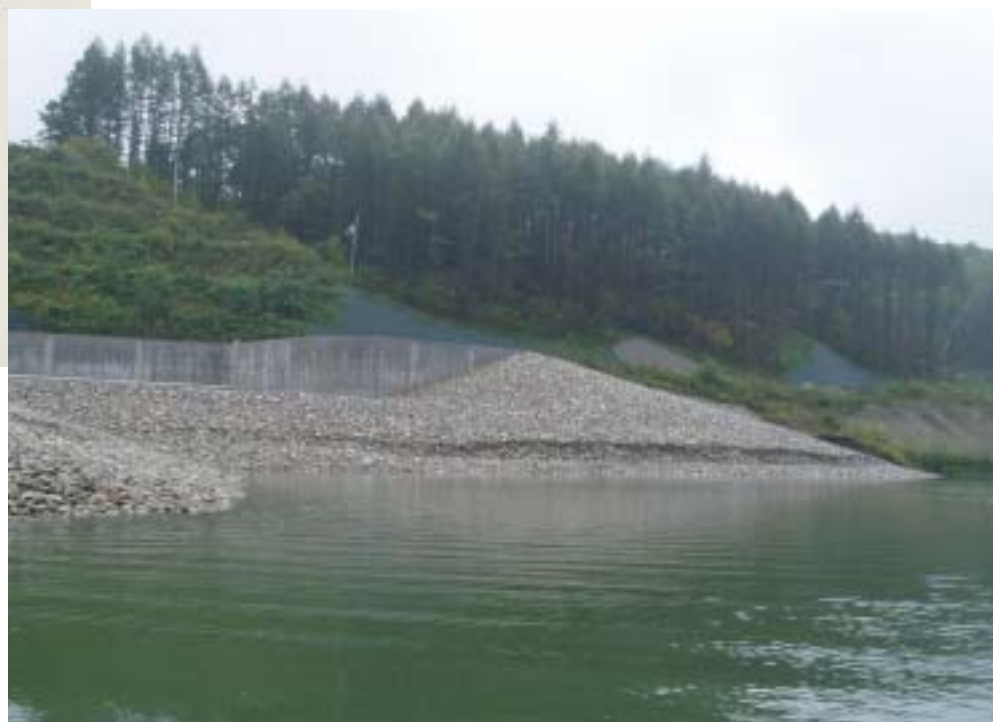
< 写真 >

- ・ダム周辺の地山保護盛土の表面に数 10 cm 程度のずれが 4 箇所見られた。
 - 長さ 70 m 程度 (右岸側)
 - 長さ 25 m 程度 (右岸側)
 - 長さ 30 m 程度 (左岸側)
 - 長さ 20 m 程度 (左岸側)
- ・ダム本体は被災しておらず、周辺計器にも特段の異常は見られない。
