# 平成15年十勝沖地震による帯広開発建設部管内被災概要

(10月6日9時00分現在)

# 直轄河川被災状況(帯広開発建設部)

# 重要港湾「十勝港」被災状況

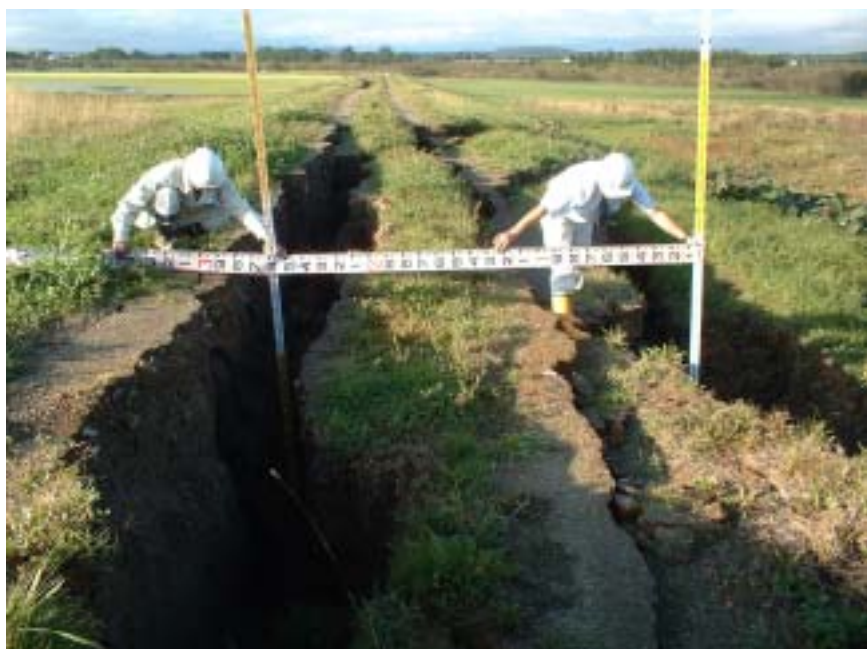
### 被害状況等写真(堤防天端縦断亀裂の事例)

礼文内川 右岸 十勝川合流点から1.6km付近

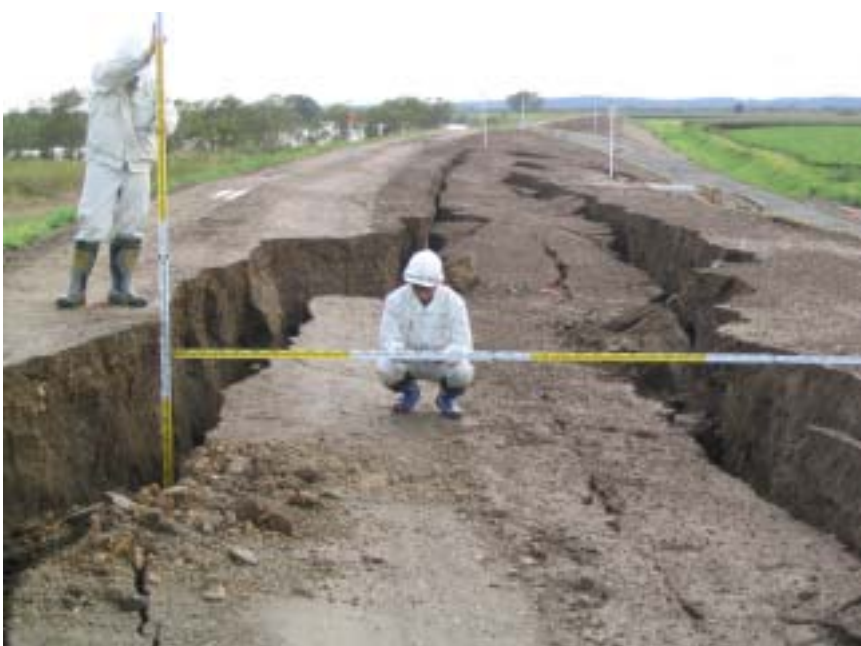
### 被害状況等写真(堤防横断亀裂の事例)

浦幌十勝川 左岸 浦幌太築堤 河口から4.7km付近

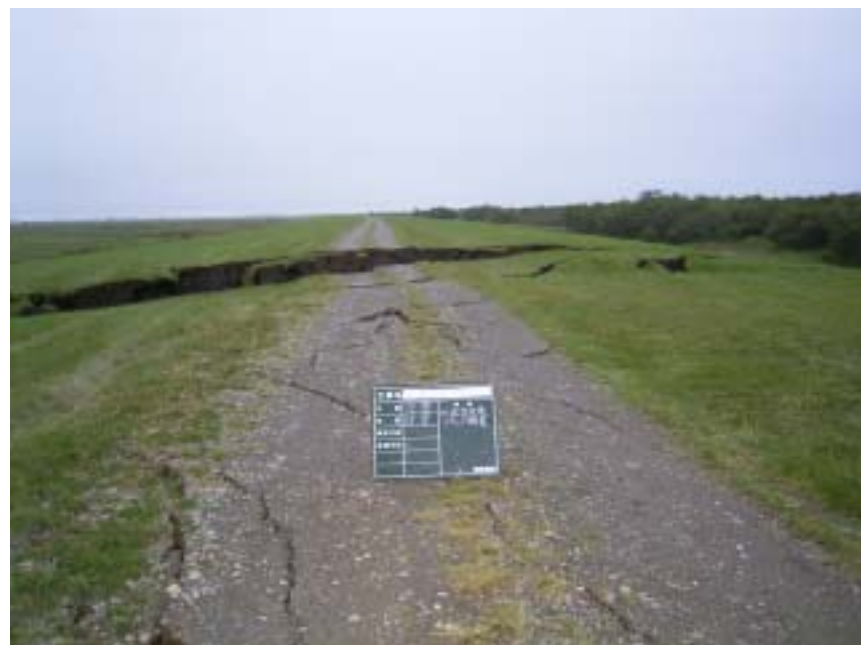
十勝川 左岸 ウツナイ築堤 河口から4.7km付近

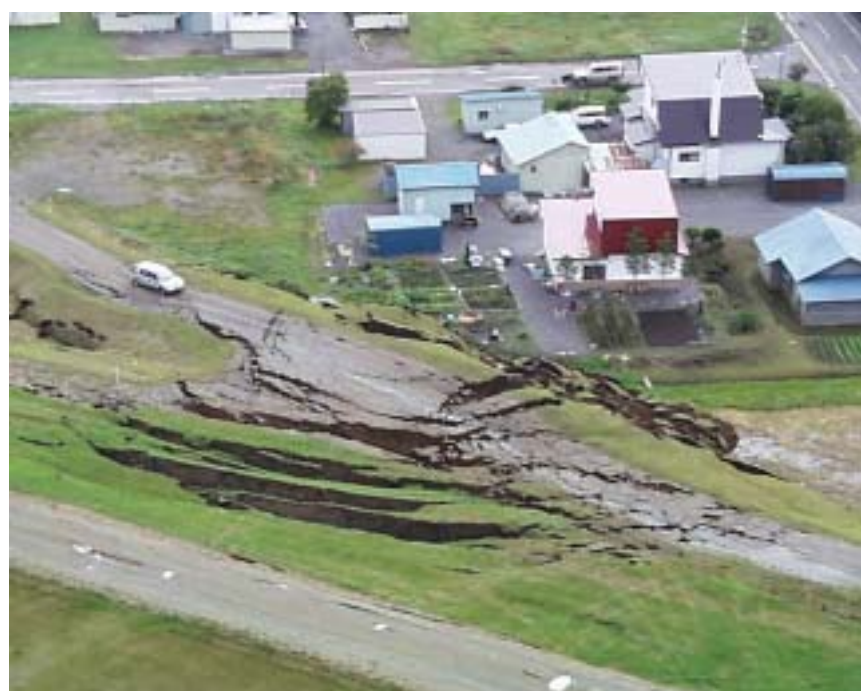
### 被害状況等写真(管理用道路被災の事例)

十勝川 右岸 大津築堤 河口から3.5km付近

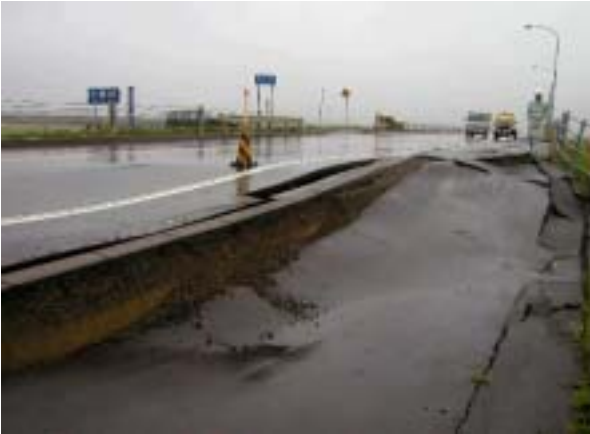
通行止め(26日 7:30) 解除(26日22:45)  
R38 幕別町明野~浦幌町万年  
豊頃大橋:前後の道路陥没  
吉野橋:前後の道路陥没、伸縮装置破損  
(28日22:00 応急復旧済、片側交互通行解除)  
(迂回路: R38~R241~R242~R274~R392~R38)

R 3 8 豊頃大橋(帯広側)

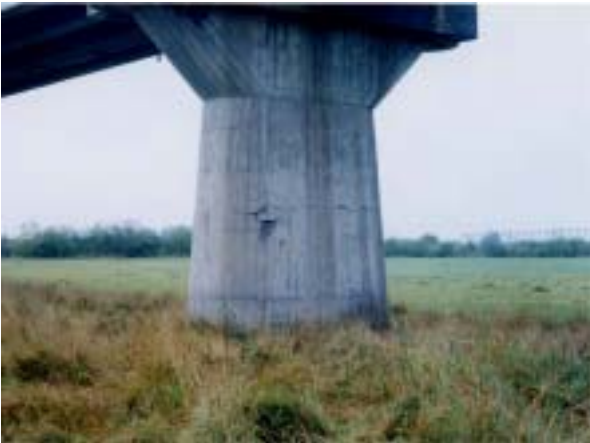
通行止め(26日11:30) 解除(29日 6:00)  
R242 千代田大橋:下部工損傷、橋梁点検確認中、応急復旧作業中  
片側交互通行規制 震度4以上(当初3以上)で通行止め  
(10月05日06:00 応急復旧済、片側交互通行解除)  
(迂回路: R36~R241-主要道道73~R242 又は、R38~R241-主要道道31~R242 又は、R38~R241~R242 又は、R38-主要道道73~R242)

R 2 4 2 千代田大橋(橋脚)

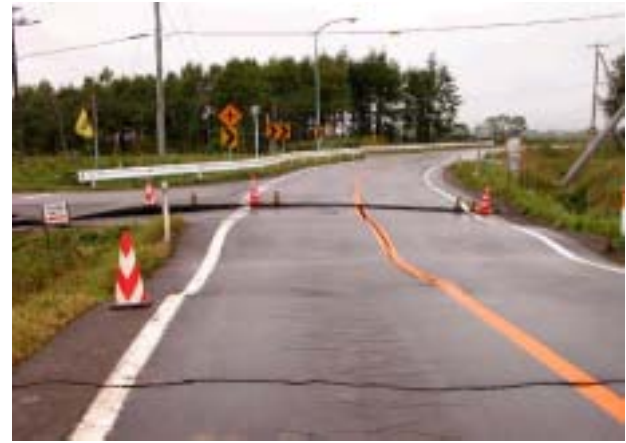
通行止め(26日 16:00) 解除(28日21:00)  
R336 浦幌町豊北~十勝太 路面陥没  
(29日 15:30 応急復旧済、片側交互通行解除)

R 3 3 6 浦幌町豊北交差点

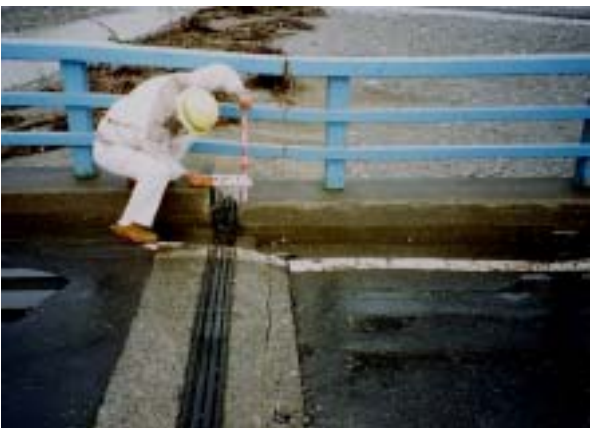
通行止め(26日 7:30) 解除(30日16:00)  
R336 大樹町芽武~大樹町下芽武  
歴舟橋:段差 H=11cm、沓破損 16基  
(迂回路:R236~主要道道55~R336~一般道道318~一般道道210~R38)  
(30日16:00 応急復旧済、橋梁点検済)

R 3 3 6 歴舟橋(段差)

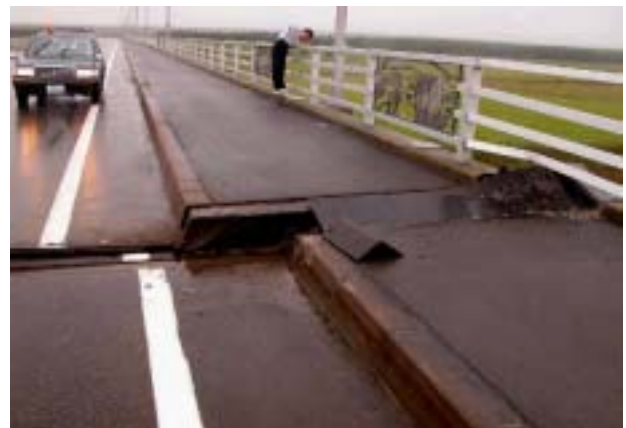
通行止め(26日 6:50) 一部解除(28日21:00)十勝河口橋除  
R336 豊頃町長節~浦幌町共栄 豊頃町大津~浦幌町ウツチ  
十勝河口橋:段差H=50cm、桁横移動W=70cm、橋梁点検中  
応急復旧中、(29日 4:00 一部片側交互通行区間解除)  
迂回路:R336~一般道道318~一般道道210~R38~R336

R 3 3 6 十勝河口橋(桁横移動)

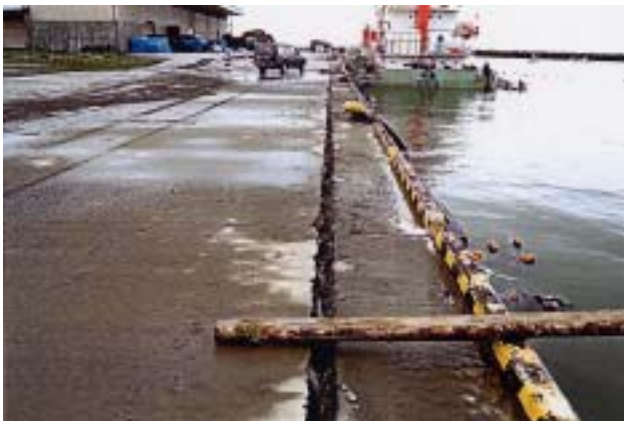
第3ふ頭：上部工開き

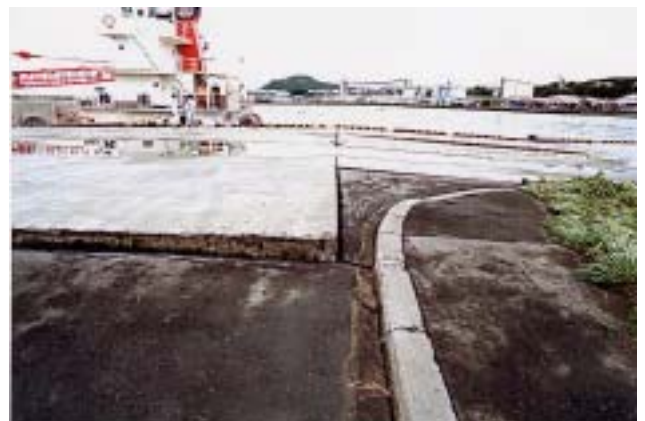
第3ふ頭：道路沈下

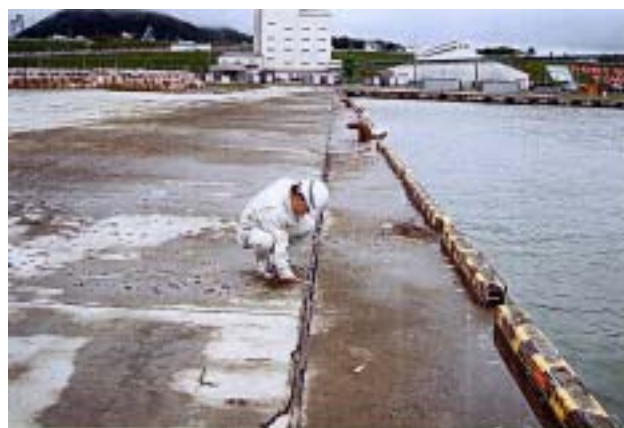
第3ふ頭：上部工開き

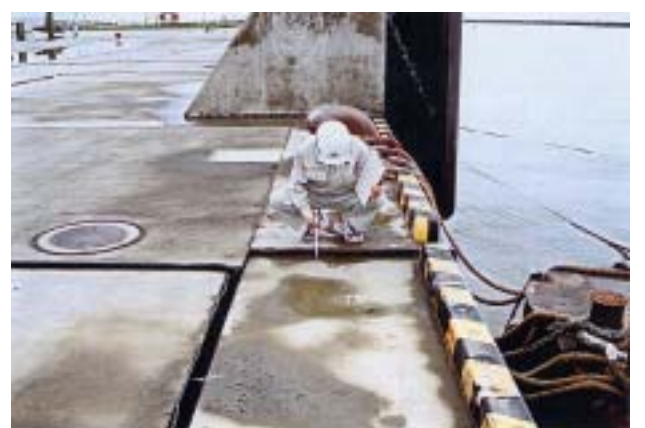
第4ふ頭：上部工開き

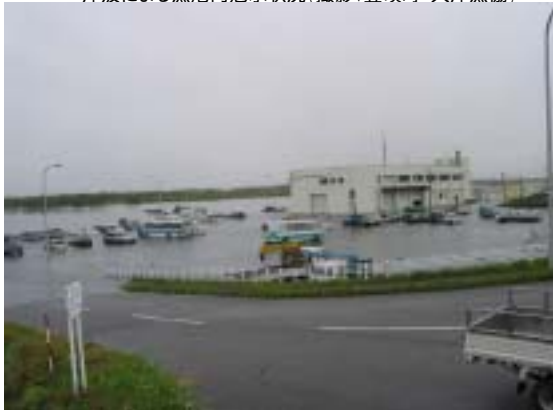
津波による漁港内冠水状況(撮影:豊頃町・大津漁協)

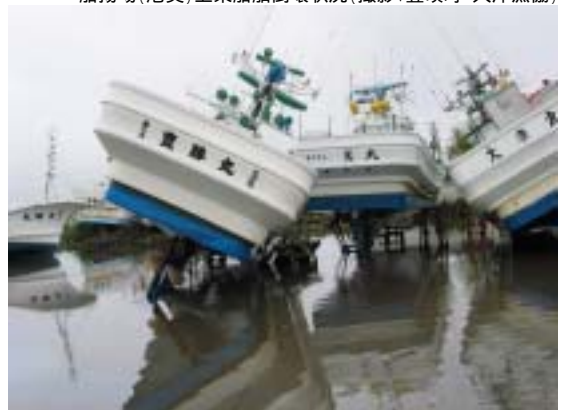
船揚場(港奥)上架船舶倒壊状況(撮影:豊頃町・大津漁協)

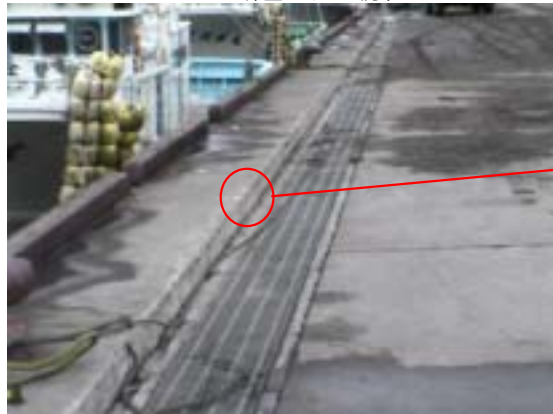
- 3.5m岸壁:エプロン沈下

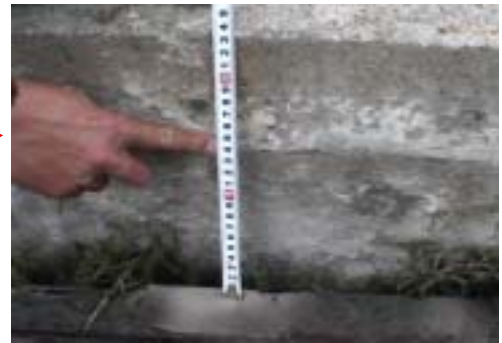
エプロン沈下状況

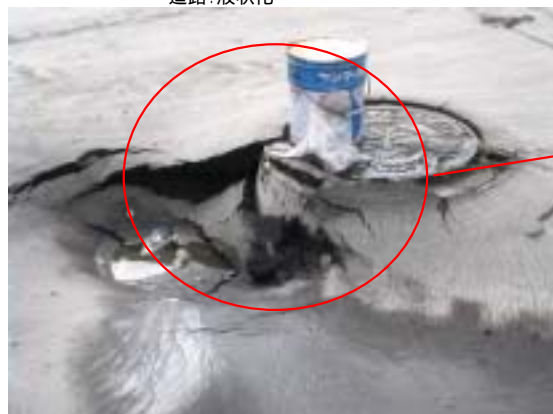
道路:液状化

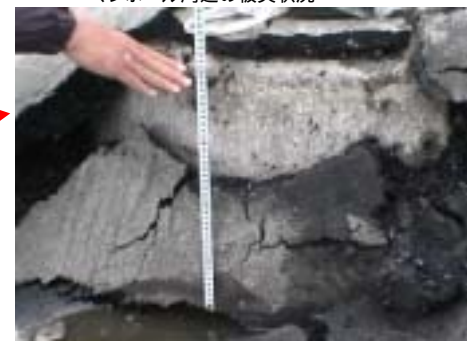
マンホール周辺の被災状況

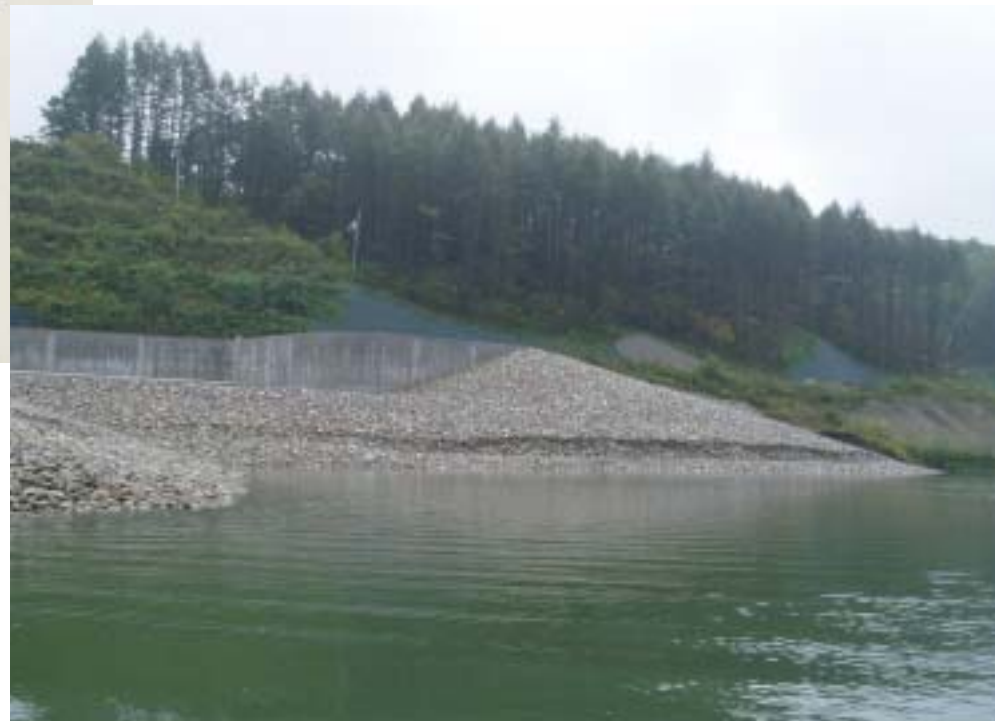
< 写真 >

- ・ダム周辺の地山保護盛土の表面に数 10 cm 程度のずれが 4 箇所見られた。
  - 長さ 70 m 程度 (右岸側)
  - 長さ 25 m 程度 (右岸側)
  - 長さ 30 m 程度 (左岸側)
  - 長さ 20 m 程度 (左岸側)
- ・ダム本体は被災しておらず、周辺計器にも特段の異常は見られない。
