平成15年十勝沖地震による帯広開発建設部管内被災概要

直轄河川被災状況(帯広開発建設部)

重要港湾「十勝港」被災状況

国営かんがい排水事業 幕別ダム周辺部被災状況

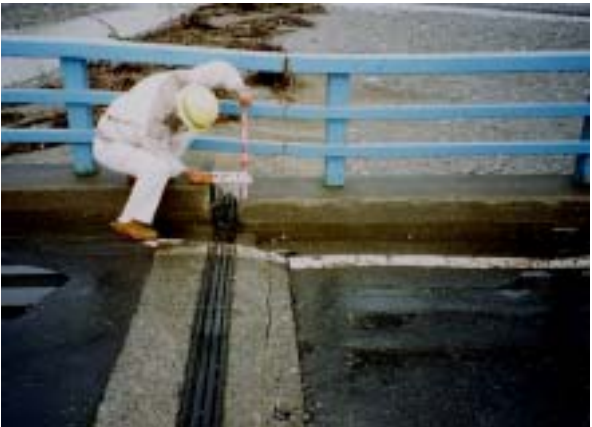
R 3 3 6 歴舟橋(段差)

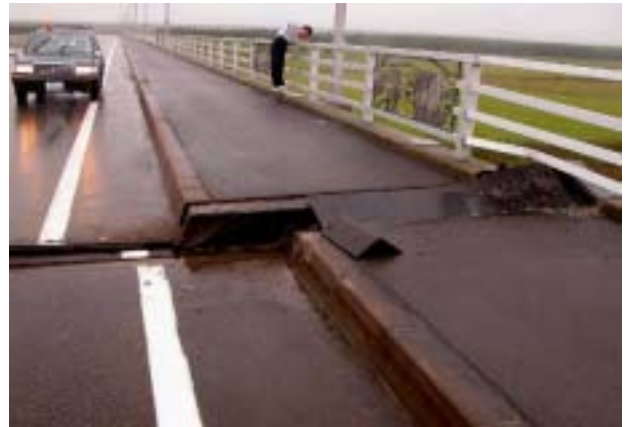
R 3 3 6 十勝河口橋(桁横移動)

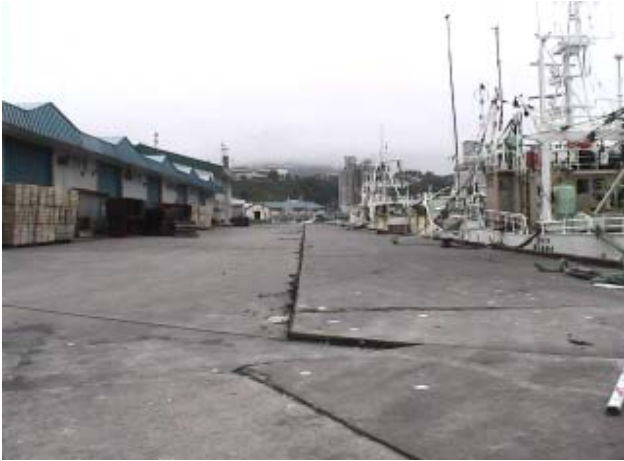
漁港区：エプロン沈下

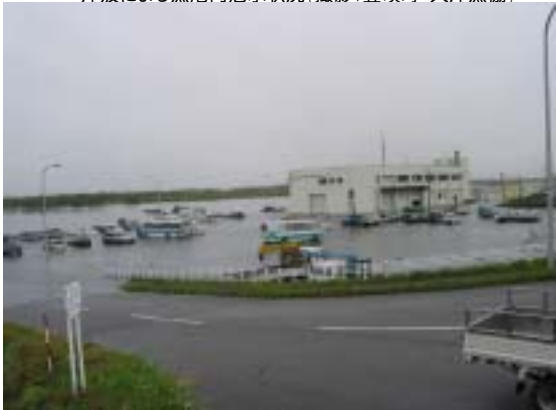
津波による漁港内冠水状況(撮影:豊頃町・大津漁協)

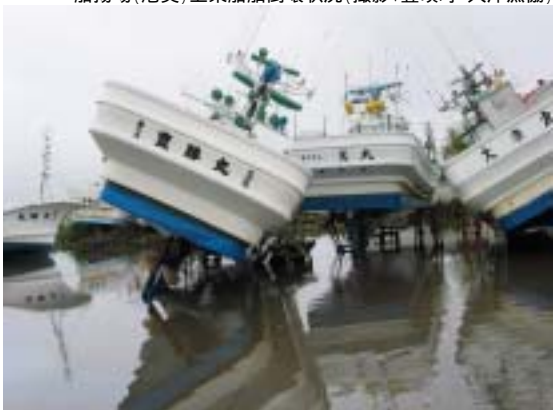
船揚場(港奥)上架船舶倒壊状況(撮影:豊頃町・大津漁協)

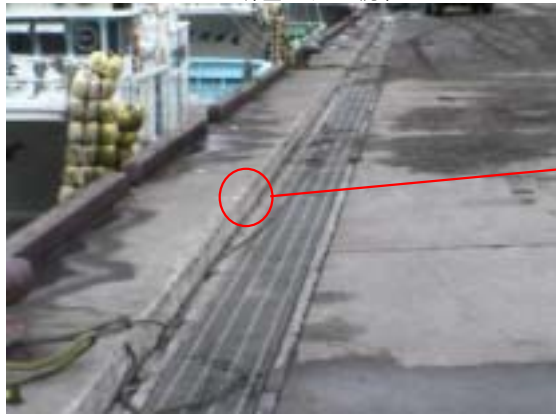
- 3.5m岸壁:エプロン沈下

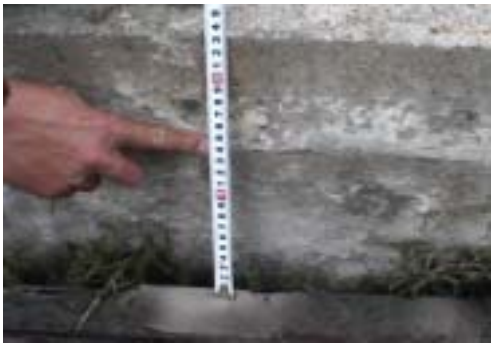
エプロン沈下状況

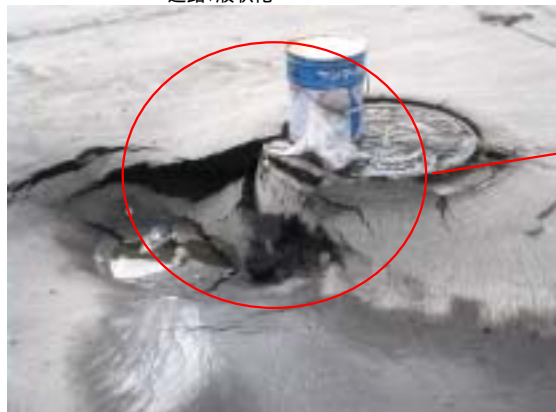
道路:液状化

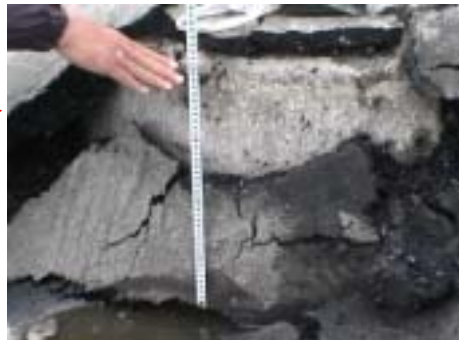
マンホール周辺の被災状況
