平成15年十勝沖地震による帯広開発建設部管内被災概要

直轄河川被災状況(帯広開発建設部)

一般国道被災状況 (帯広開発建設部)

重要港湾「十勝港」被災状況

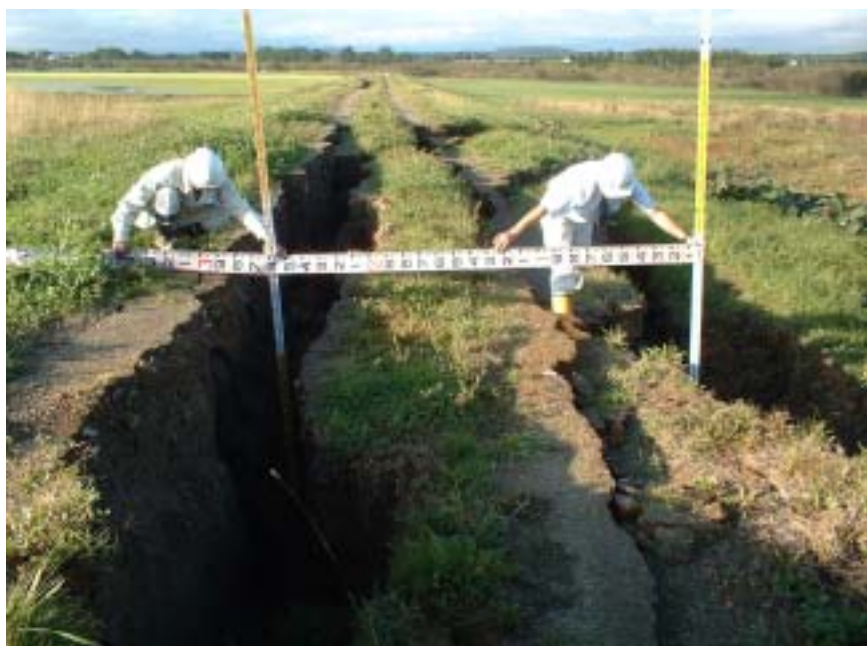
被害状況等写真(堤防天端縦断亀裂の事例)

礼文内川 右岸 十勝川合流点から1.6km付近

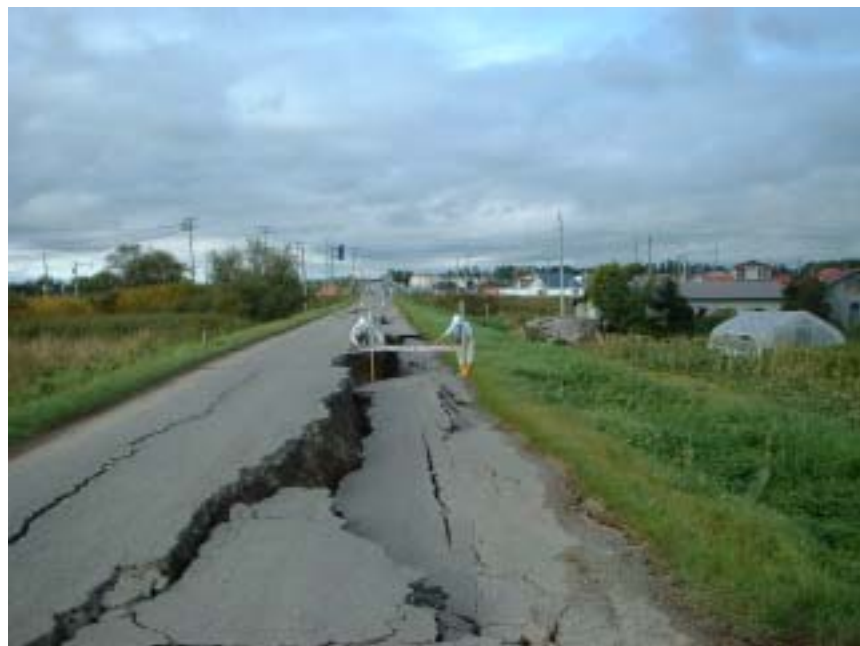
礼文内川 左岸 十勝川合流点から0.9km付近

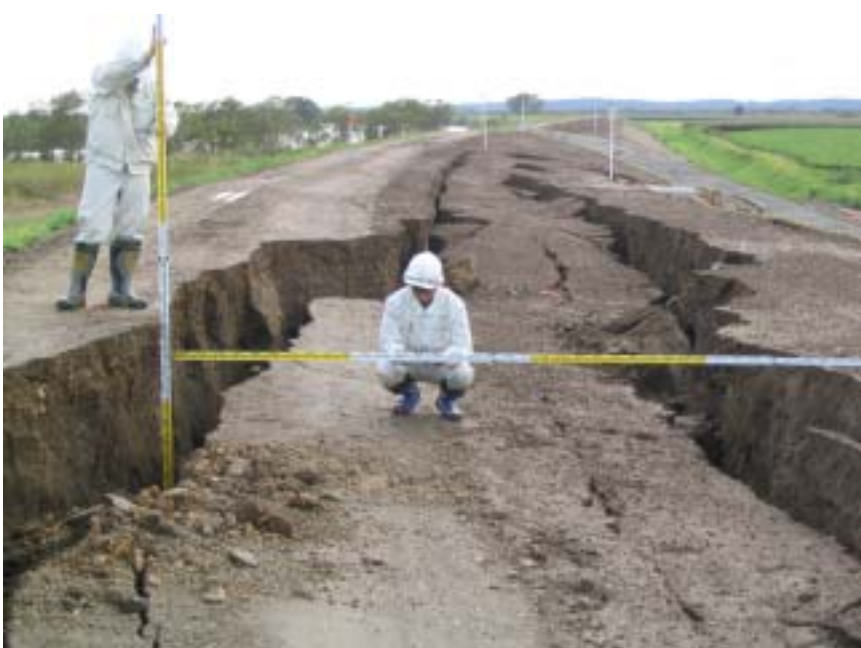
被害状況等写真(堤防横断亀裂の事例)

浦幌十勝川 左岸 浦幌太築堤 河口から4.7km付近

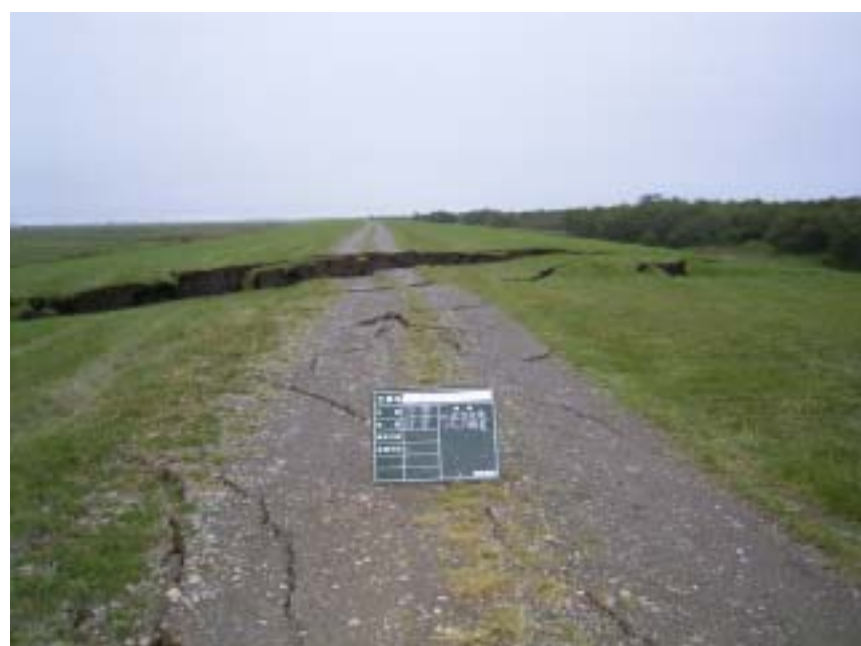
十勝川 左岸 ウツナイ築堤 河口から4.7km付近

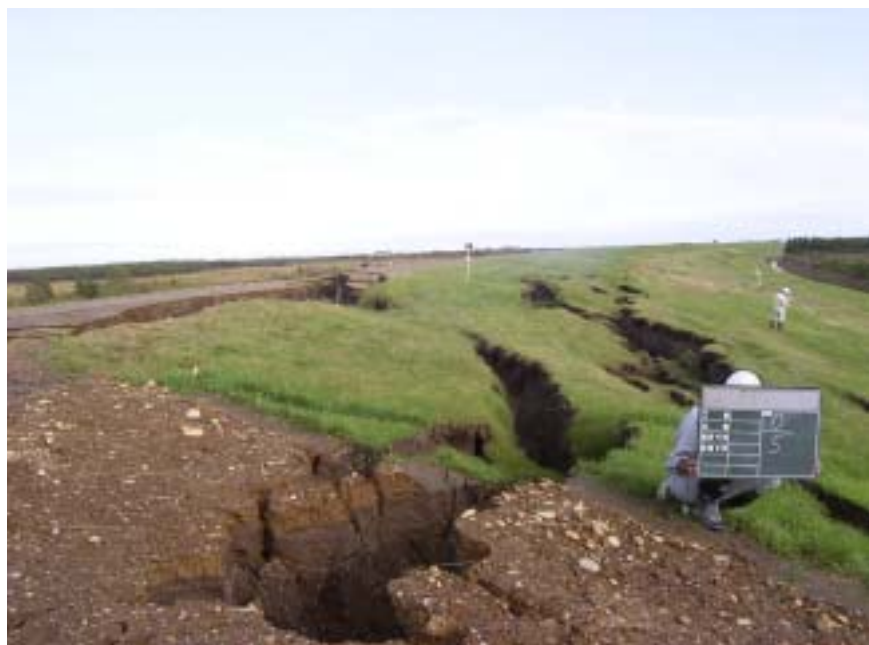
被害状況等写真(堤防法すべりの事例)

十勝川 右岸 大津築堤 河口から5.0km付近

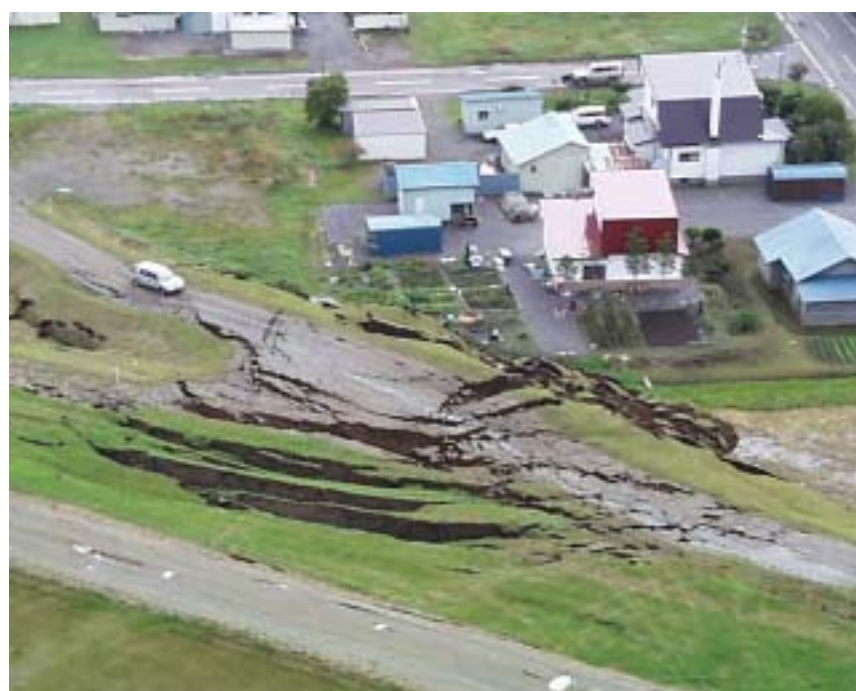
被害状況等写真(管理用道路被災の事例)

十勝川 右岸 大津築堤 河口から3.5km付近

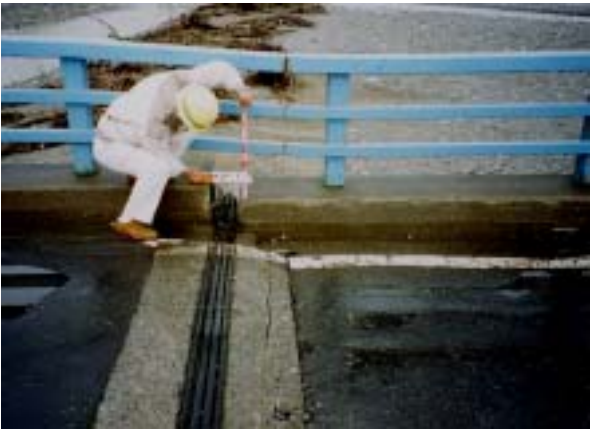
R 3 3 6 歴舟橋(段差)

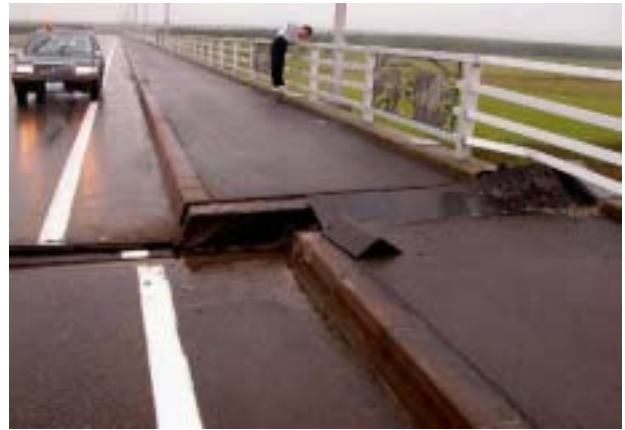
R 3 3 6 十勝河口橋(桁横移動)

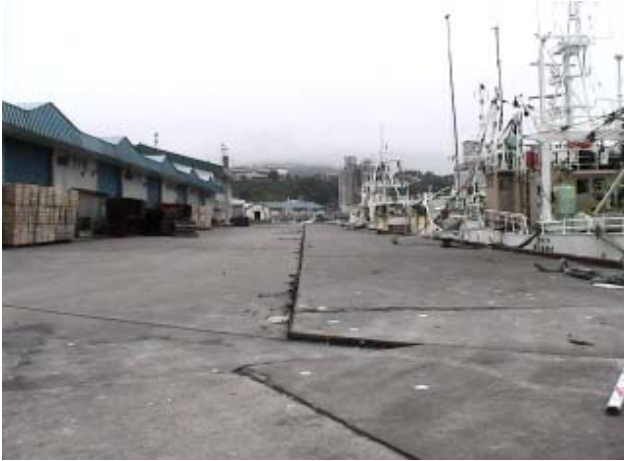
漁港区：エプロン沈下

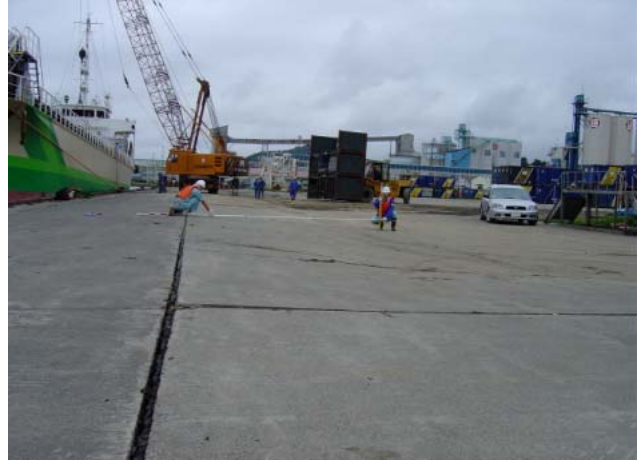
第2ふ頭：エプロン沈下

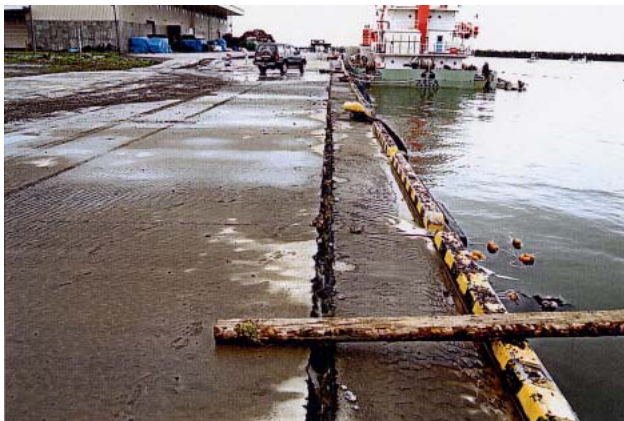
第3ふ頭：上部工開き

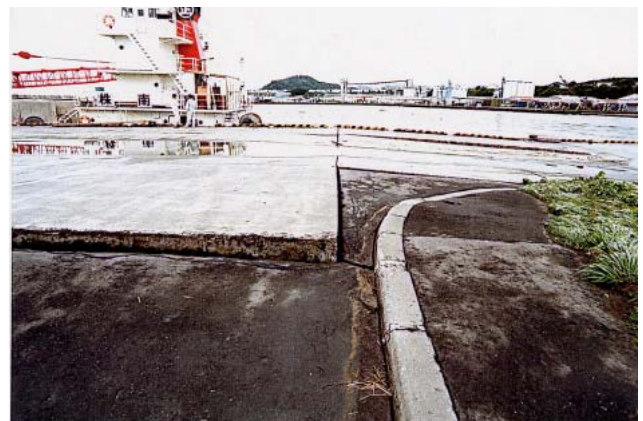
第3ふ頭：道路沈下

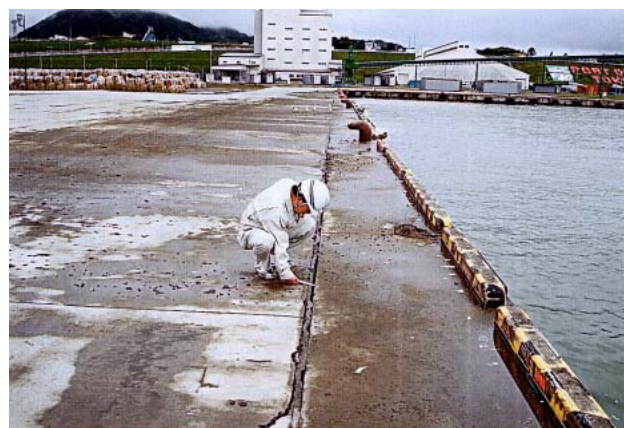
第3ふ頭：上部工開き

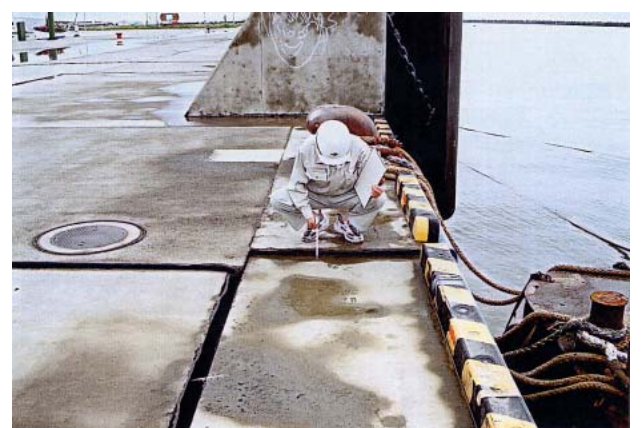
第4ふ頭：上部工開き

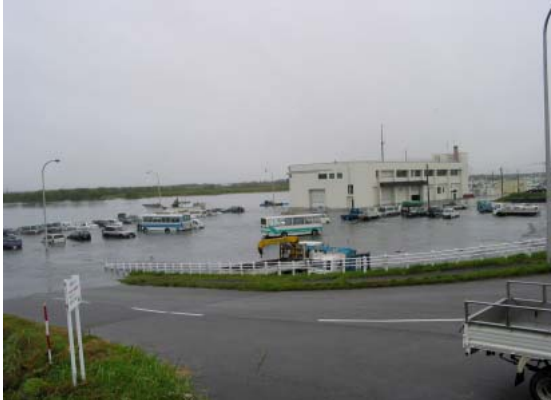
津波による漁港内冠水状況 (撮影: 豊頃町・大津漁協)

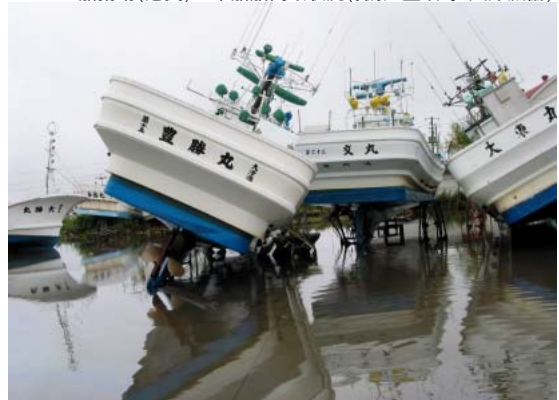
船揚場(港奥)上架船舶倒壊状況 (撮影: 豊頃町・大津漁協)

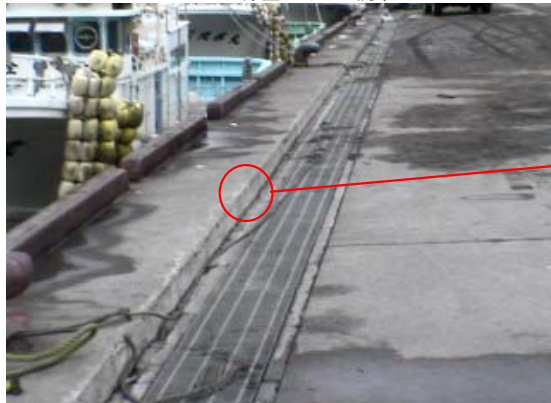
- 3.5m岸壁: エプロン沈下

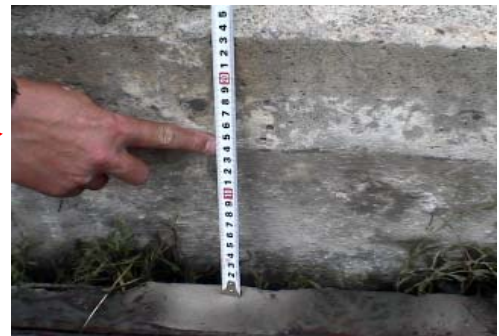
エプロン沈下状況

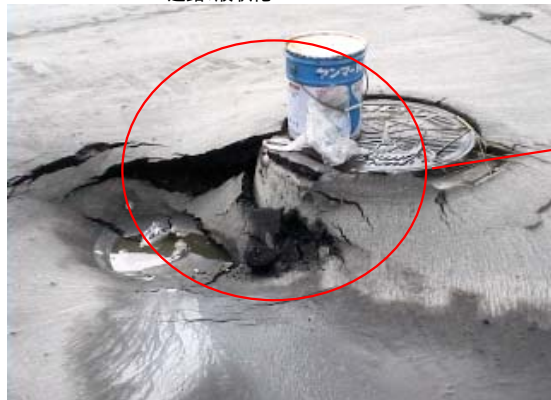
道路: 液状化

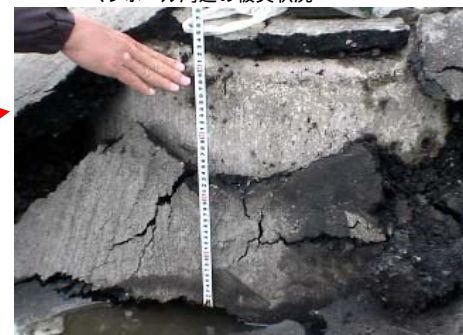
マンホール周辺の被災状況

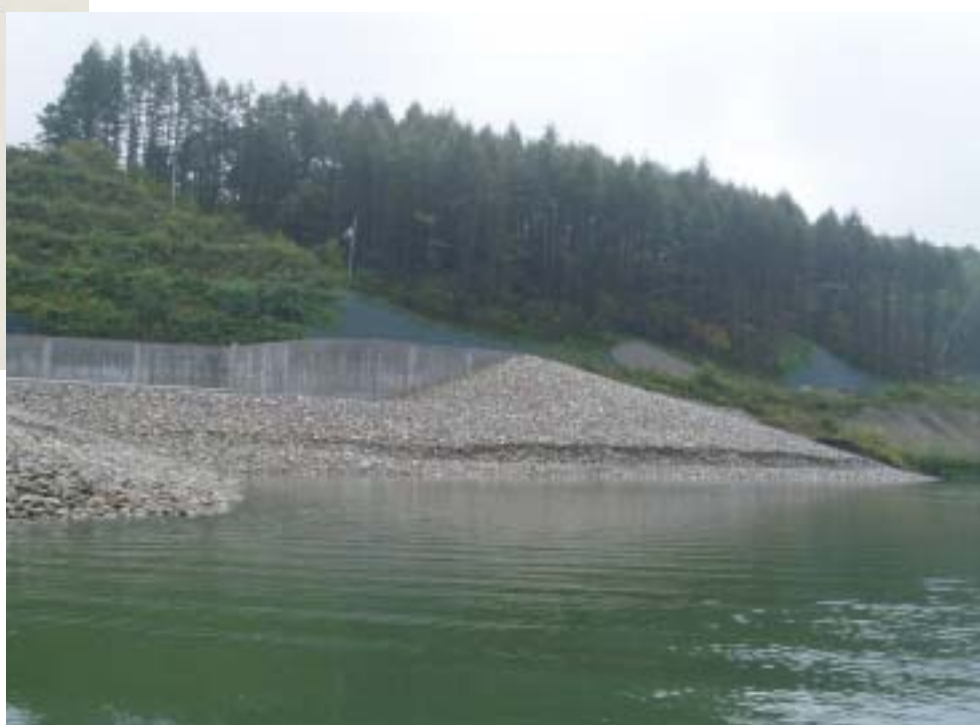
< 写真 >

- ・ダム周辺の地山保護盛土の表面に数 10 cm 程度のずれが 4 箇所見られた。
 - 長さ 70 m 程度 (右岸側)
 - 長さ 25 m 程度 (右岸側)
 - 長さ 30 m 程度 (左岸側)
 - 長さ 20 m 程度 (左岸側)
- ・ダム本体は被災しておらず、周辺計器にも特段の異常は見られない。
