平成15年十勝沖地震による帯広開発建設部管内被災概要

(9月30日17時00分現在)

直轄河川被災状況(帯広開発建設部)

重要港湾「十勝港」被災状況

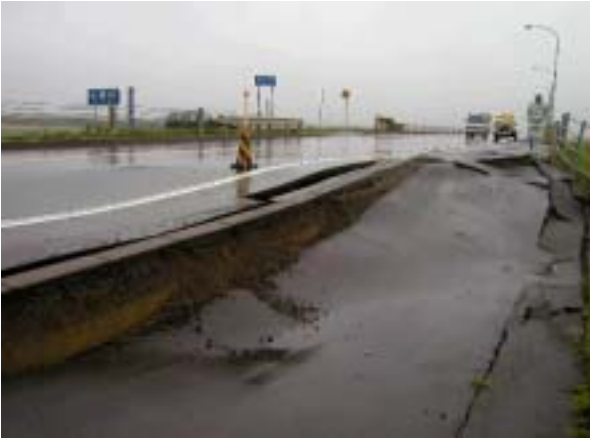
通行止(26日 7:30) 解除(26日22:45)
R38 幕別町明野~浦幌町万年
豊頃大橋:前後の道路陥没
吉野橋:前後の道路陥没、伸縮装置破損
(28日22:00 応急復旧済、片側交互通行解除)

R 3 8 豊頃大橋(帯広側)

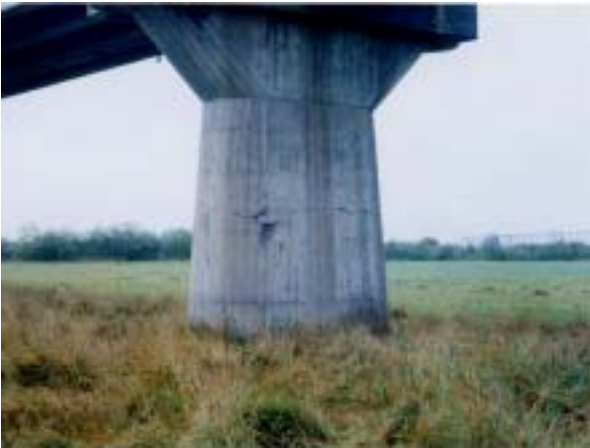
通行止め(26日11:30) 解除(29日 6:00)
R242 千代田大橋:下部工損傷、橋梁点検確認中、応急復旧作業中
片側交互通行規制 震度4以上(当初3以上)で通行止め

R 2 4 2 千代田大橋(橋脚)

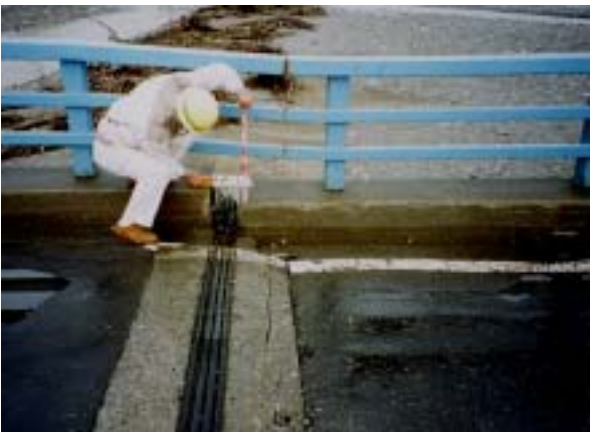
通行止め(26日 7:30) 解除(30日16:00)
R336 大樹町芽武~大樹町下芽武
歴舟橋:段差 H=11cm、沓破損 16基、(30日16:00 応急復旧済、橋梁点検済)
迂回路:R236~主要道道55~R336~一般道道318~一般道道210~R38

R 3 3 6 歴舟橋(段差)

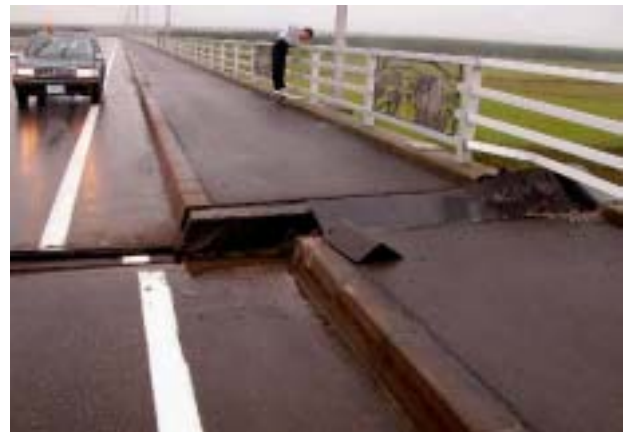
通行止め(26日 6:50) 一部解除(28日21:00)十勝河口橋除く
R336 豊頃町長節~浦幌町共栄 豊頃町大津~浦幌町ハツチ
十勝河口橋:段差H=50cm、桁横移動W=70cm
橋梁点検中、応急復旧作業中、一部片側交互通行
迂回路:R336~一般道道318~一般道道210~R38~R336

R 3 3 6 十勝河口橋(桁横移動)

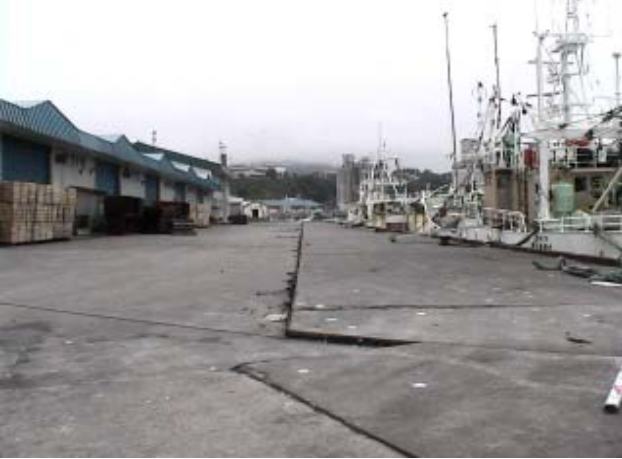
漁港区：エプロン沈下

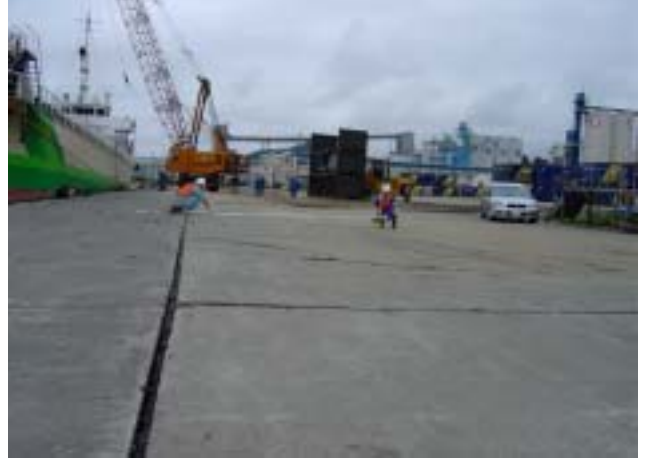
第2ふ頭：エプロン沈下

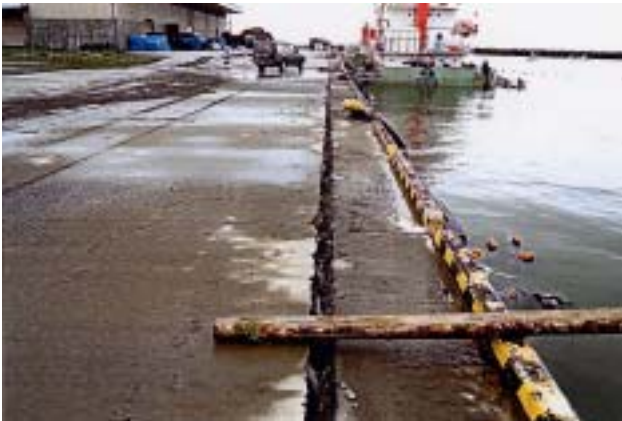
第3ふ頭：上部工開き

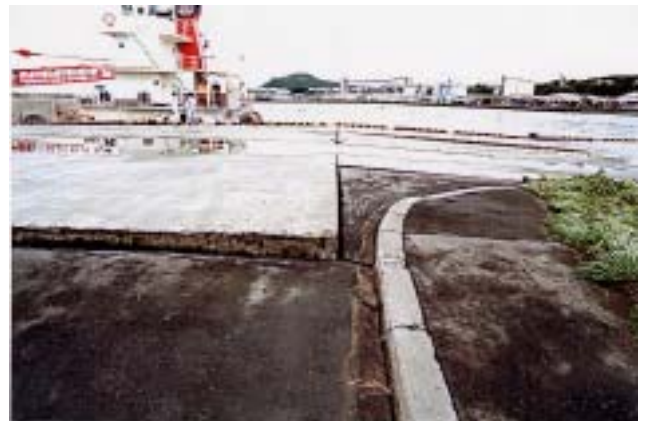
第3ふ頭：道路沈下

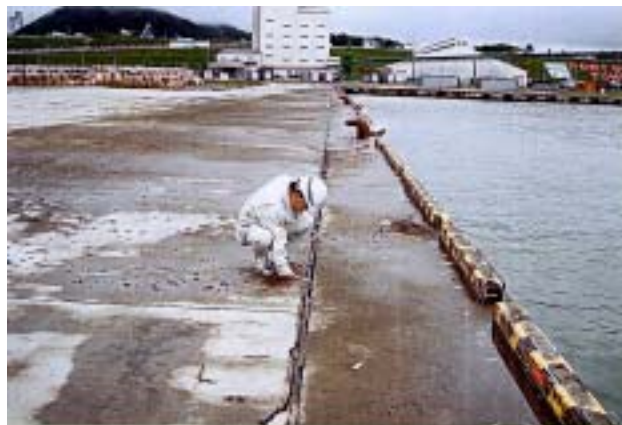
第3ふ頭：上部工開き

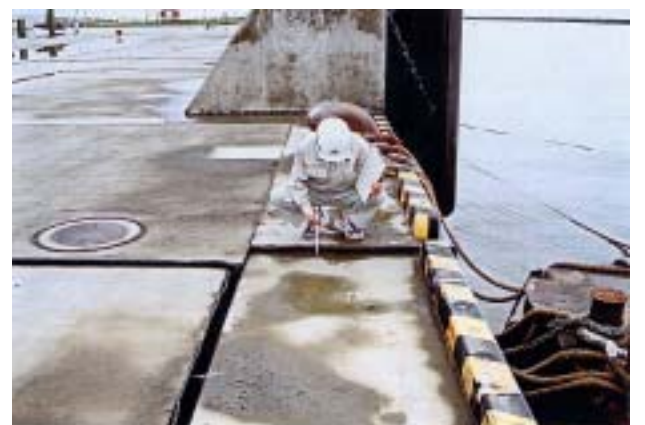
第4ふ頭：上部工開き

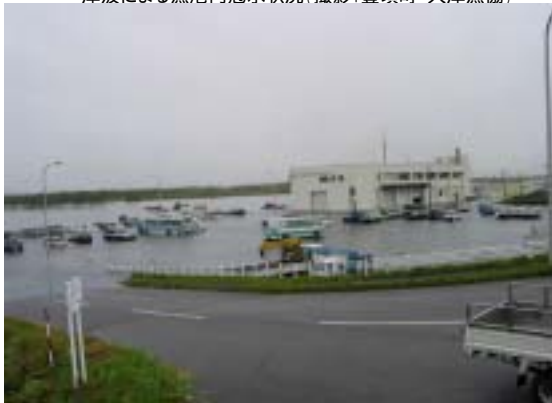
津波による漁港内冠水状況 (撮影: 豊頃町・大津漁協)

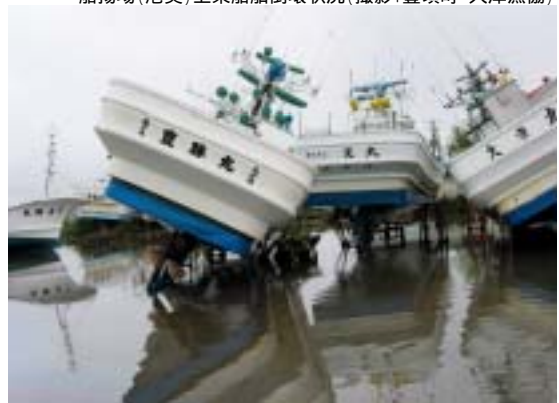
船揚場(港奥)上架船舶倒壊状況 (撮影: 豊頃町・大津漁協)

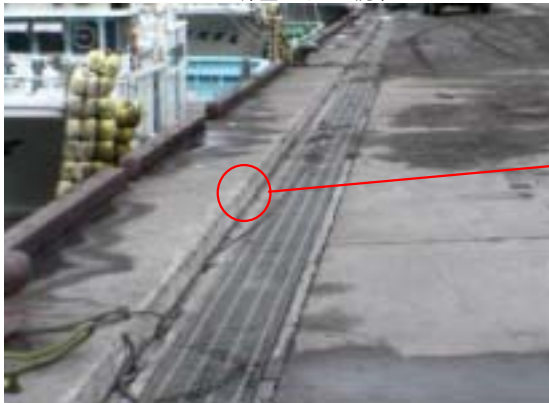
- 3.5m岸壁: エプロン沈下

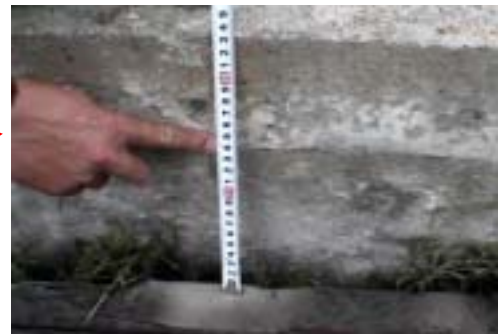
エプロン沈下状況

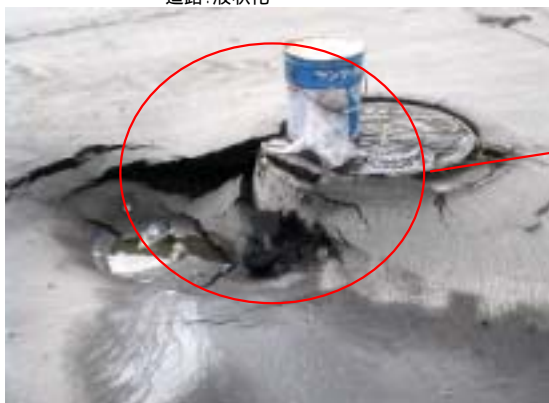
道路: 液状化

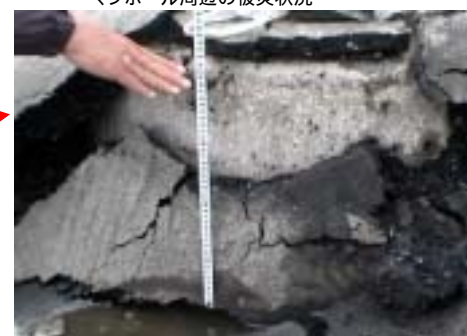
マンホール周辺の被災状況
