平成15年十勝沖地震による帯広開発建設部管内被災概要

(9月29日6時00分現在)

直轄河川被災状況(帯広開発建設部)

重要港湾「十勝港」被災状況

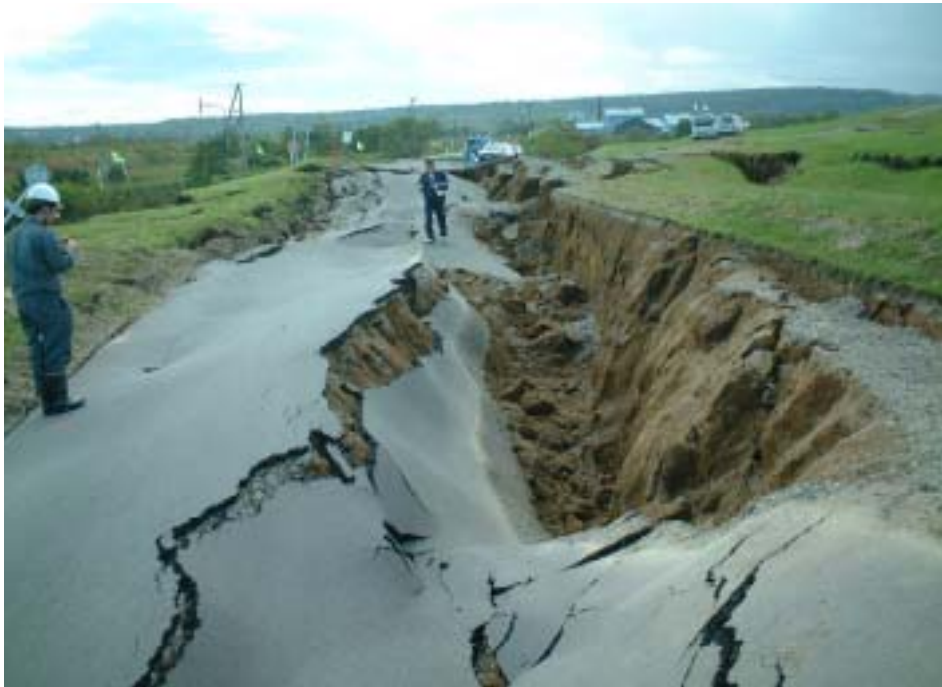
29 十勝川 大津築堤 右岸 KP3.5付近
(管理用道路法すべり)

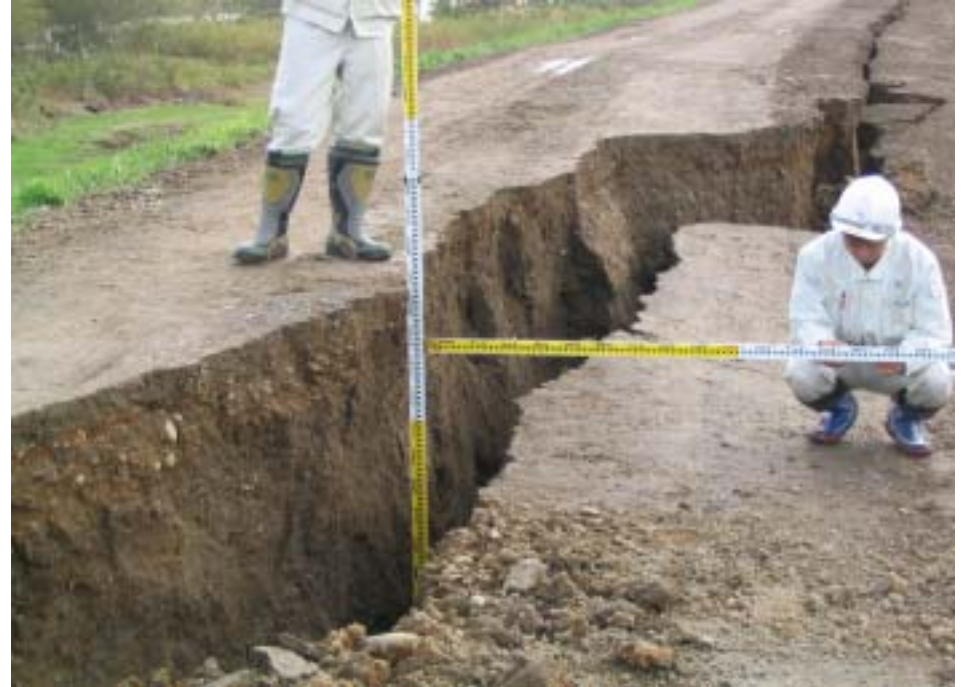
32 浦幌十勝川 浦幌太築堤 左岸 KP4.7付近
(堤防天端亀裂)

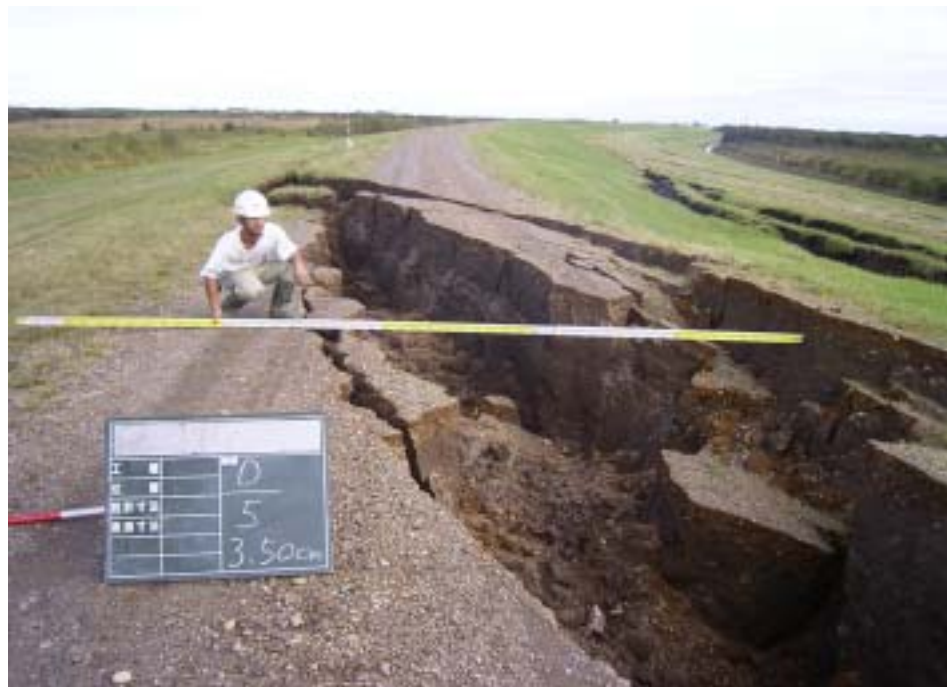
29 十勝川 右岸 大津築堤 KP5.0付近
(法すべり)

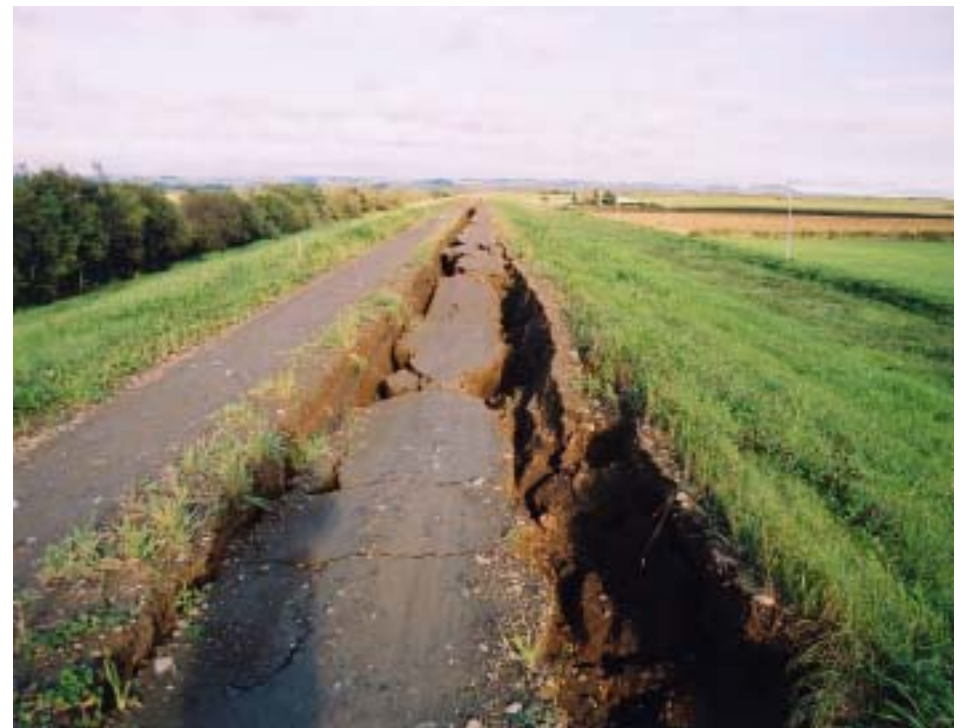
11 十勝川 育素多築堤 左岸 KP24.0付近
(堤防天端亀裂)

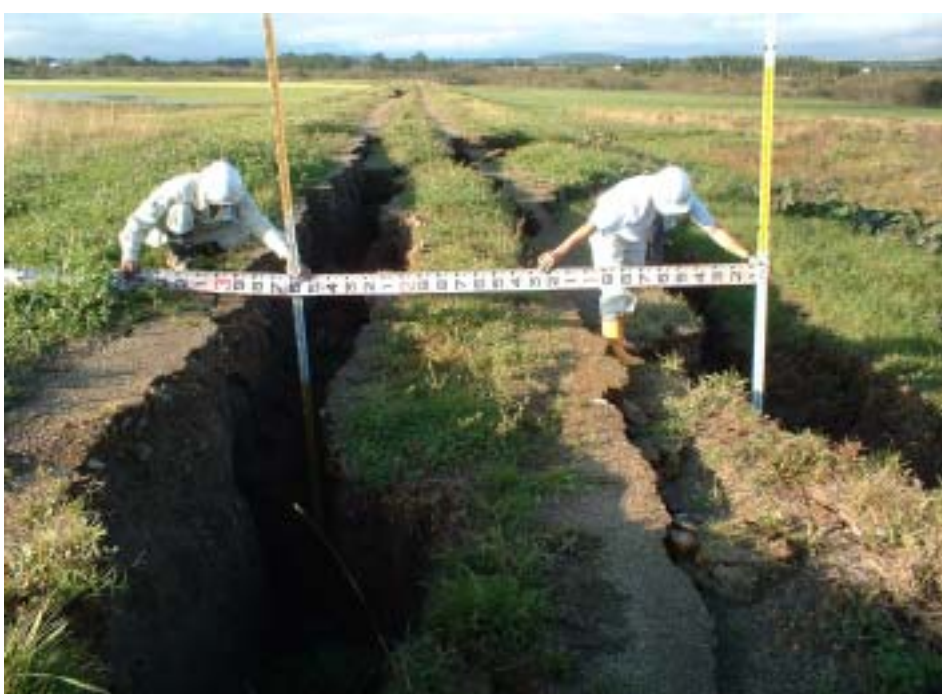
3 - 1 礼文内川 左岸 KP1.6付近
(堤防天端亀裂)

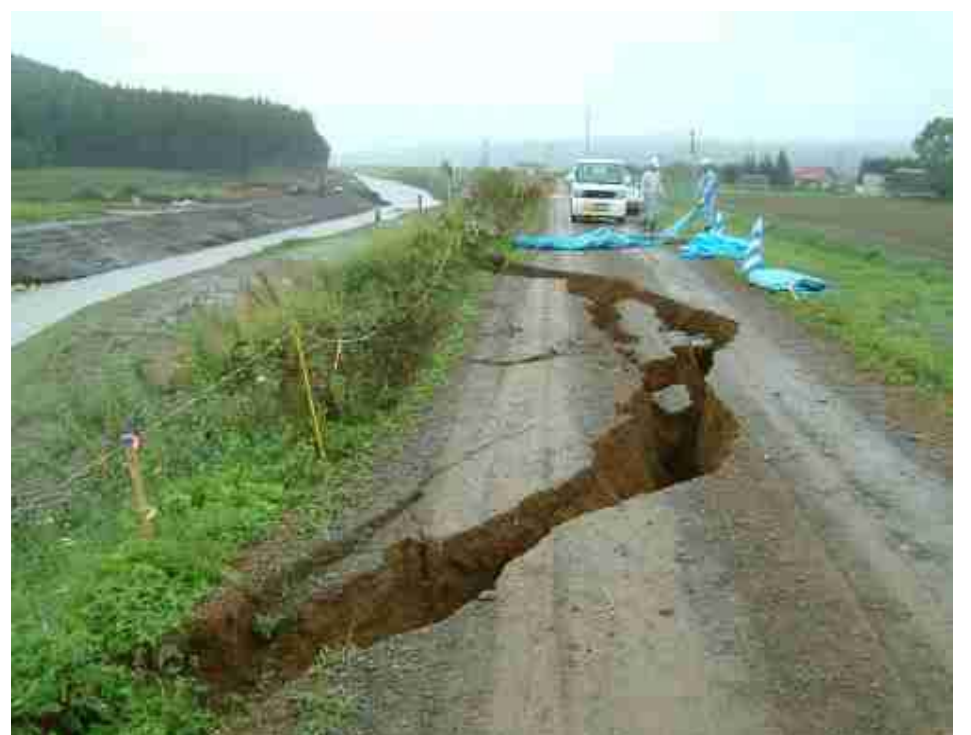
14 牛首別川 牛首別築堤 左岸 KP2.6付近
(法すべり)

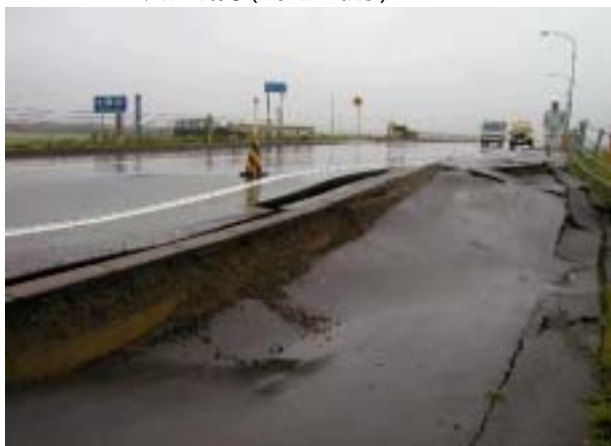
R 3 8 豊頃大橋(帯広側)

通行止(26日 7:30) 解除(26日22:45)
R38 幕別町明野~浦幌町万年
豊頃大橋:前後の道路陥没
吉野橋:前後の道路陥没、伸縮装置破損
(28日22:00 応急復旧済)

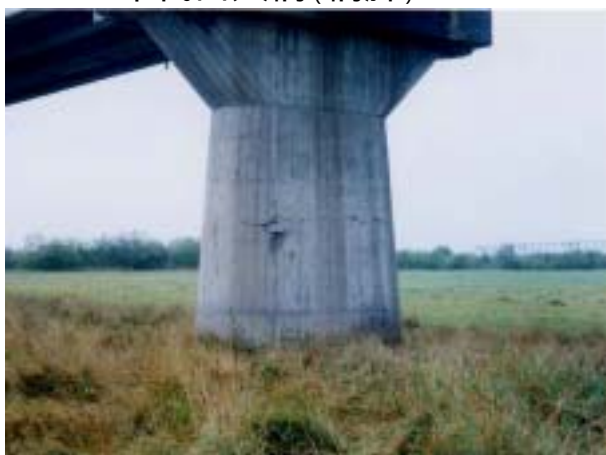
R 2 4 2 千代田大橋(橋脚)

通行止め(26日11:30) 解除(29日 6:00)
R242 千代田大橋:下部工損傷、橋梁点検確認中
応急復旧作業中、片側交互通行規制

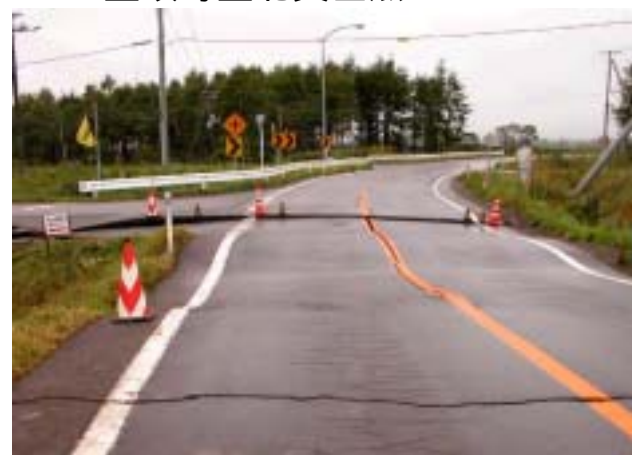
R 3 3 6 豊頃町豊北交差点

通行止め(26日16:00) 解除(28日21:00)
R336 浦幌町豊北~十勝太 路面陥没
一部片側交互交通

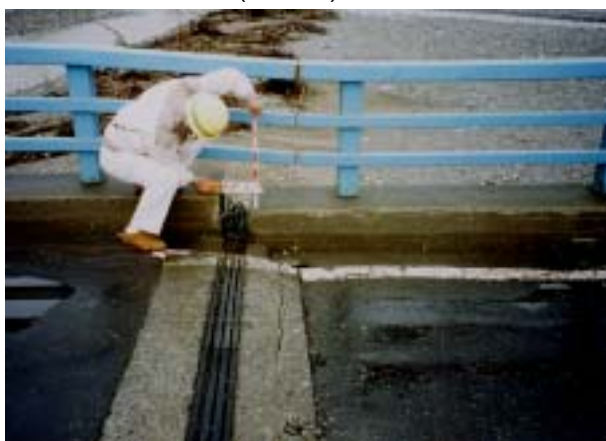
通行止め(26日 7:30)
R336 大樹町芽武~大樹町下芽武
歴舟橋:段差 H=11cm、沓破損 16基、橋梁点検中、応急復旧作業中
迂回路:R236~主要道道55~R336~一般道道318~一般道道210~R38

R 3 3 6 歴舟橋(段差)

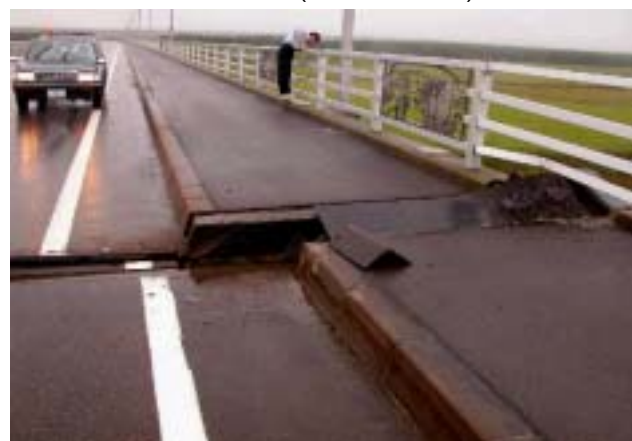
通行止め(26日 6:50) 一部解除(28日21:00)十勝河口橋除く
R336 豊頃町長節~浦幌町共栄 豊頃町大津~浦幌町アツチャロ
十勝河口橋:段差H=50cm、桁横移動W=70cm
橋梁点検中、応急復旧作業中、一部片側交互通行
迂回路:R236~主要道道55~R336~一般道道318~一般道道210~R38~R336

R 3 3 6 十勝河口橋(桁横移動)

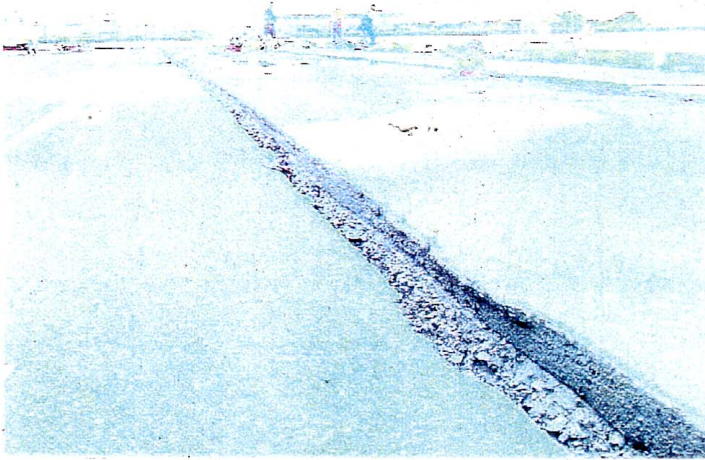
① 第2ふ頭：エプロン段差

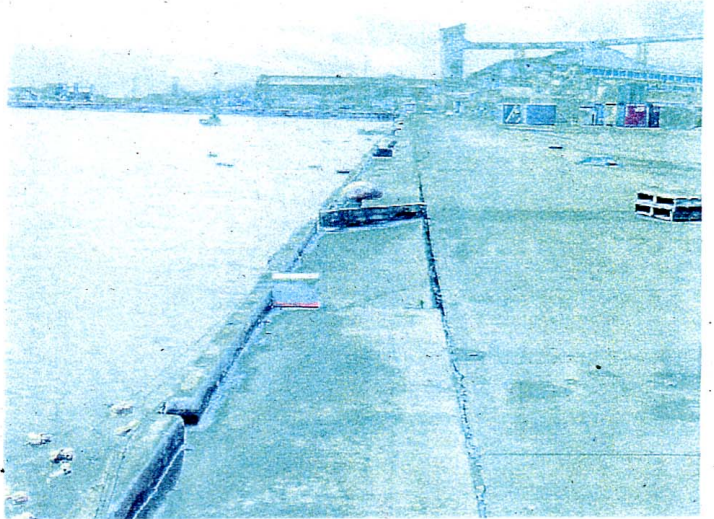
② 第2ふ頭：上部工沈下

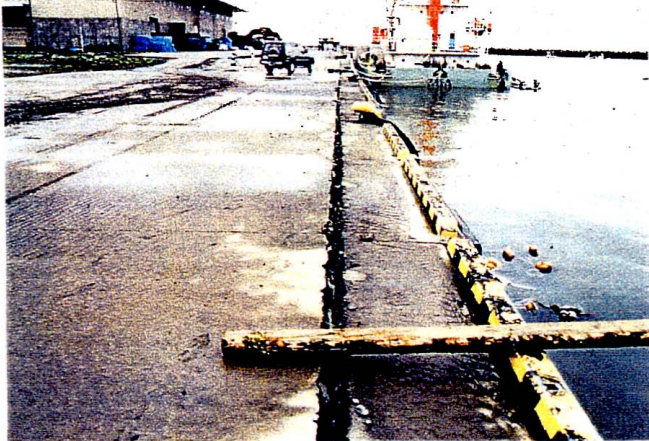
③ 第3ふ頭：上部工開き

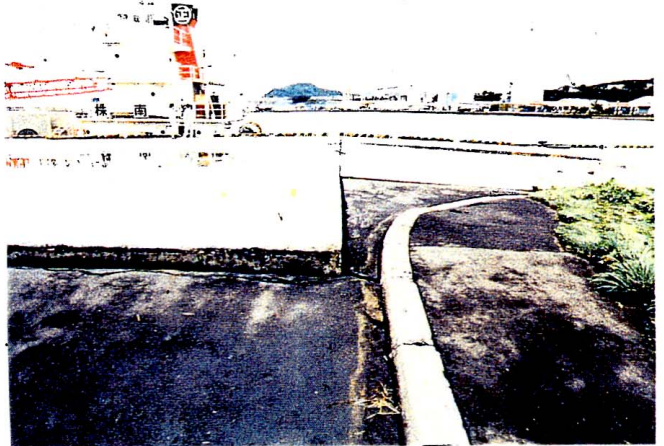
④ 道路：沈下

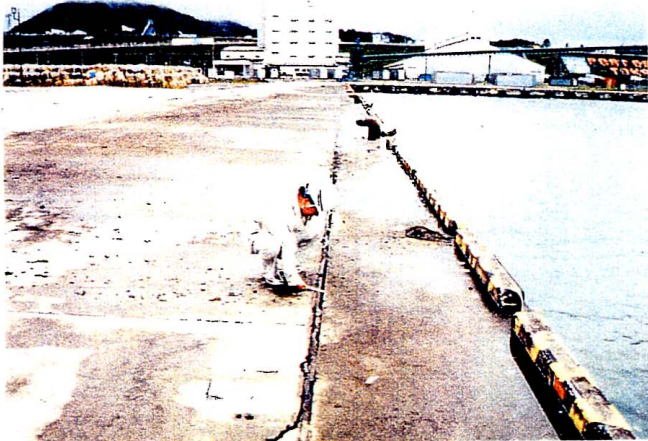
⑤ 第3ふ頭：上部工開き

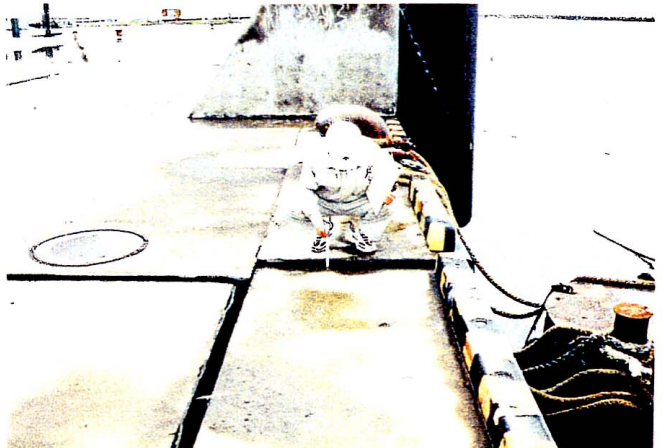
⑥ 第4ふ頭：上部工開き

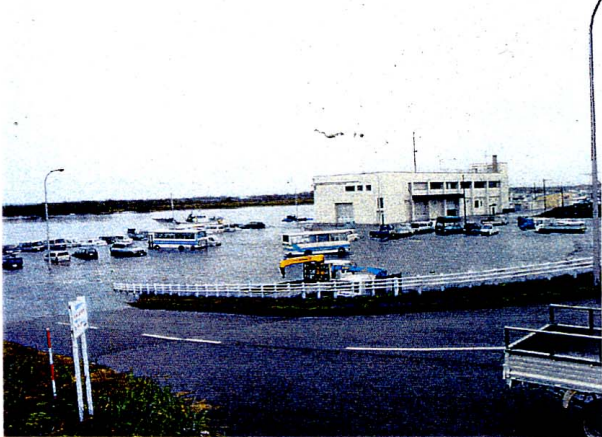
①津波による漁港内冠水状況(撮影:豊頃町・大津漁協)

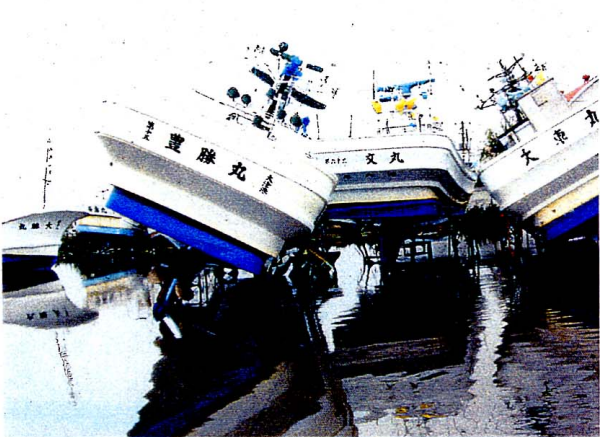
②船揚場(港奥)上架船舶倒壊状況(撮影:豊頃町・大津漁協)

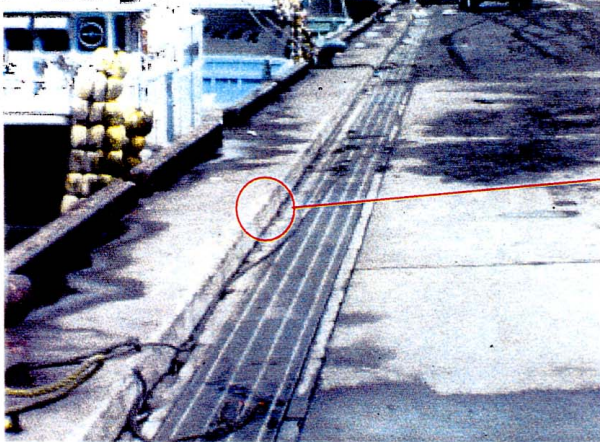
③-3.5m岸壁:エプロン沈下

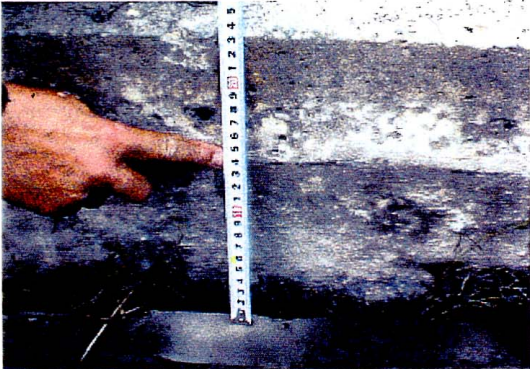
エプロン沈下状況

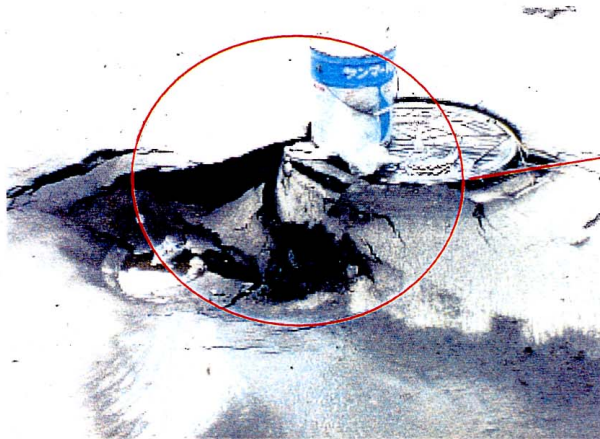
④道路:液状化

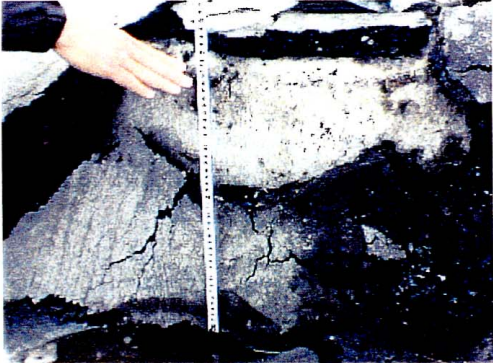
マンホール周辺の被災状況
