# 平成15年十勝沖地震による帯広開発建設部管内被災概要

# 直轄河川被災状況(帯広開発建設部)

# 一般国道被災状況 (帯広開発建設部)

# 重要港湾「十勝港」被災状況

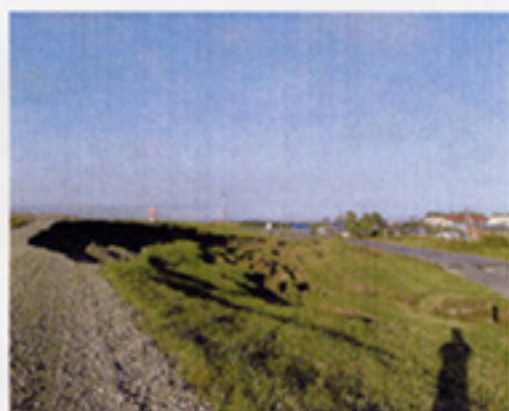
29 十勝川 大津築堤 右岸 KP3/6付近

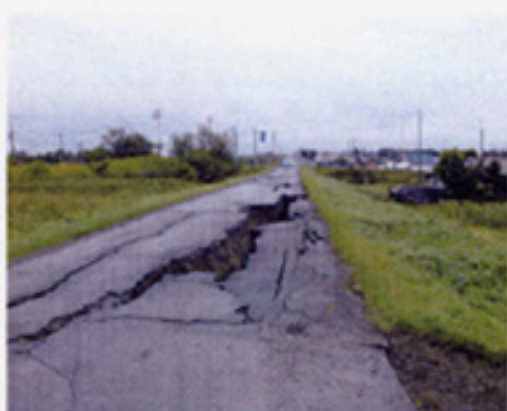
3-2 礼文内川 礼文内川築堤 左岸8/0付近

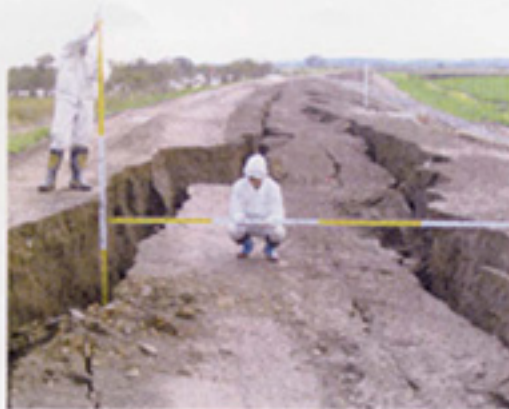
32 浦幌十勝川 浦幌大築堤 左岸 KP7/4付近

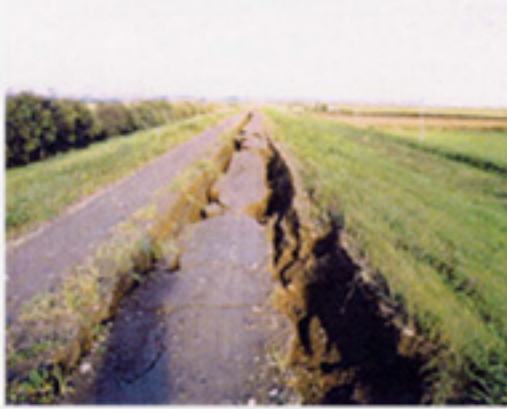
11 十勝川 青森多築堤 左岸KPO/24付近

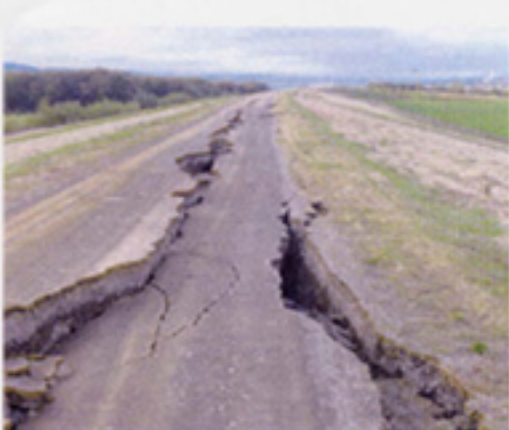
7 利別川 川合築堤 左岸 KPO/2付近

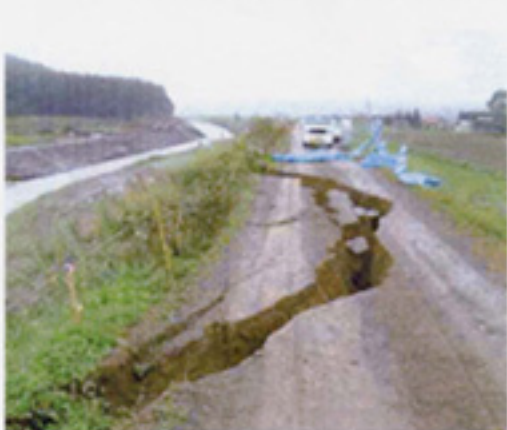
14 牛首別川 牛首別築堤 左岸 KP6/2付近

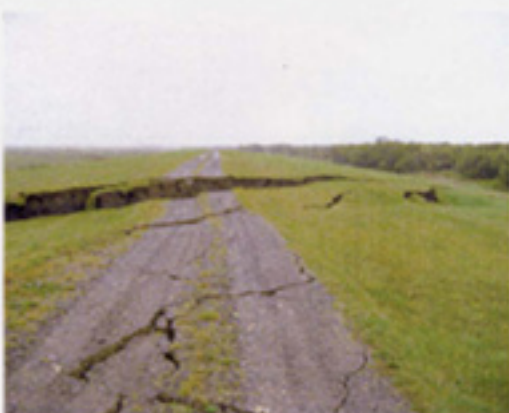
20 十勝川 ウツナイ築堤 左岸 KP8/4付近

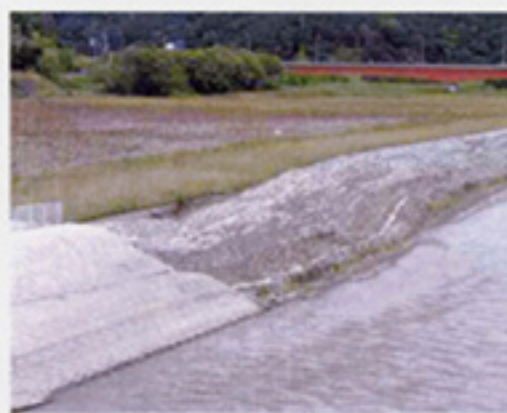
42 利別川 奥加登築堤 右岸 KPO/19付近 (低護)

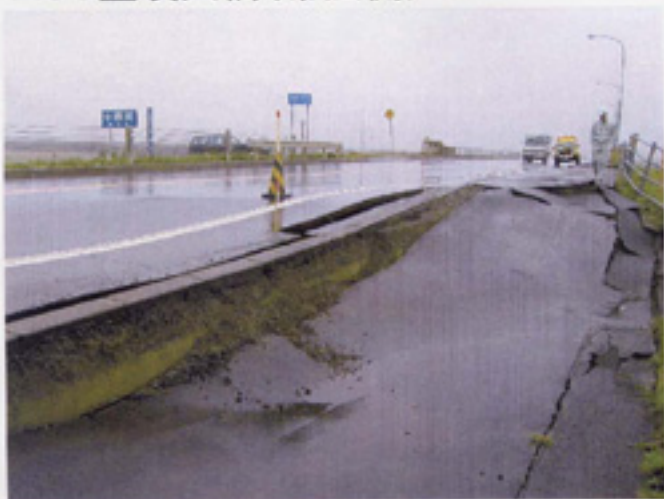
R38豊頃大橋(帯広側)

①通行止一解除(一部片側交互通行)  
R38 幕別町明野～浦幌町万年  
豊頃大橋:前後の道路陥没  
吉野橋:前後の道路陥没、伸縮装置破損

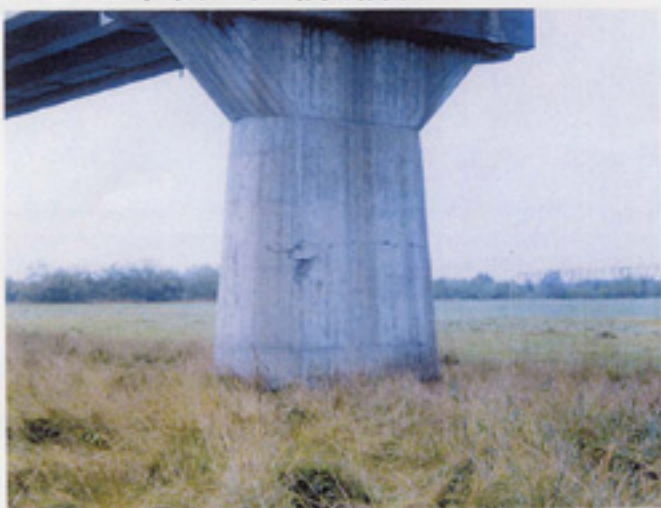
R242千代田大橋(橋脚)

③通行止の R242  
千代田大橋:下部工損傷  
橋梁点検確認中 応急復旧作業

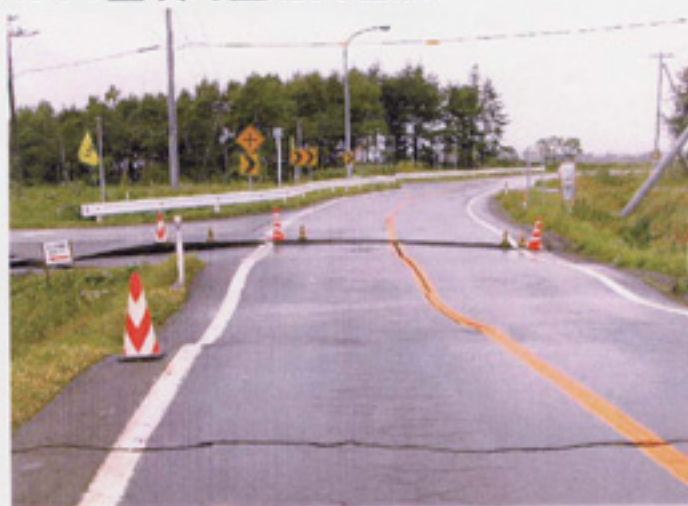
R336豊頃町豊北交差点

⑧通行止の R336  
浦幌町豊北～十勝太 路面陥没

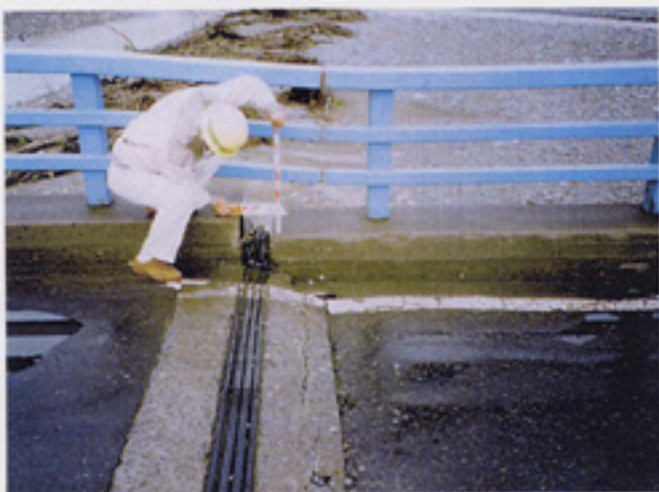
⑤通行止の R336 大樹町下芽武～大樹町下芽武  
懸舟橋:段差H=11cm、音破損 16基  
橋梁点検中、応急復旧作業中

R336歴舟橋(段差)

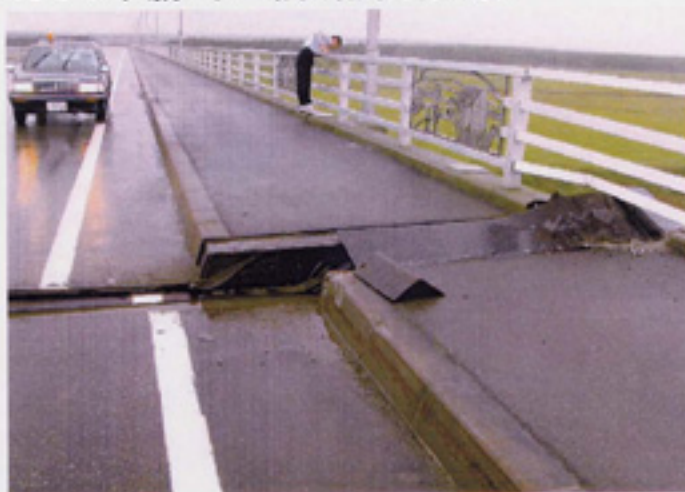
⑥通行止の R336 豊頃町長節～浦幌町共栄  
十勝河口橋:段差H=50cm、桁橋移動W=70cm  
橋梁点検中、応急復旧作業中

R336十勝河口橋(桁横移動)

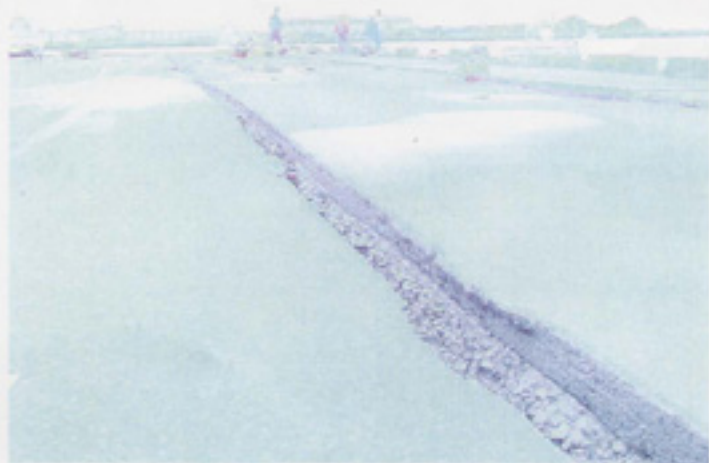
① 第2小頭：Iアロン段差

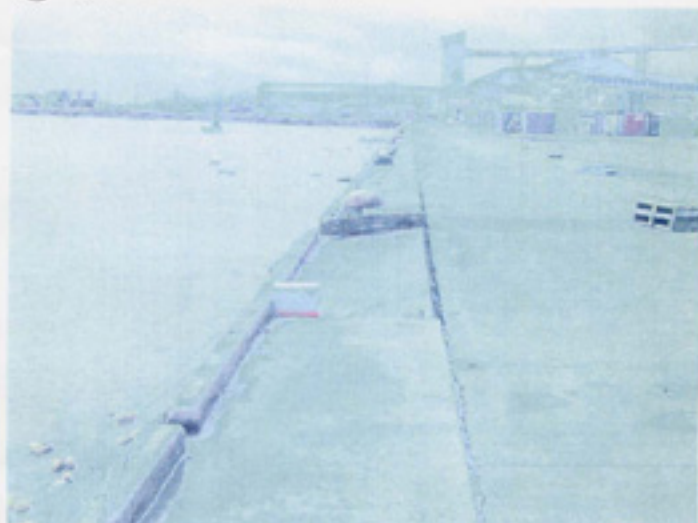
② 第2小頭：上部工次下

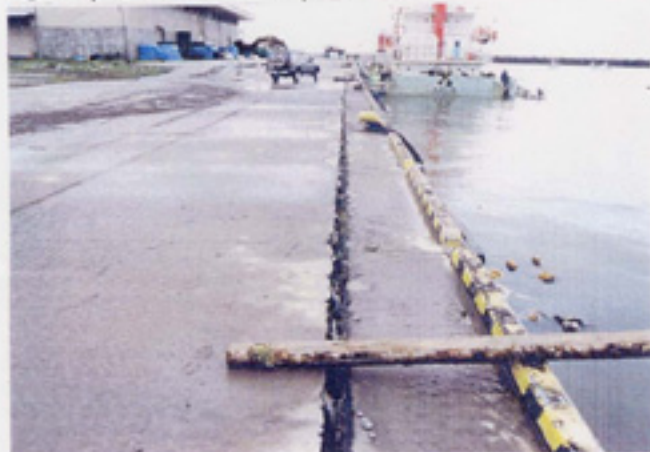
③ 第3小頭：上部工開工

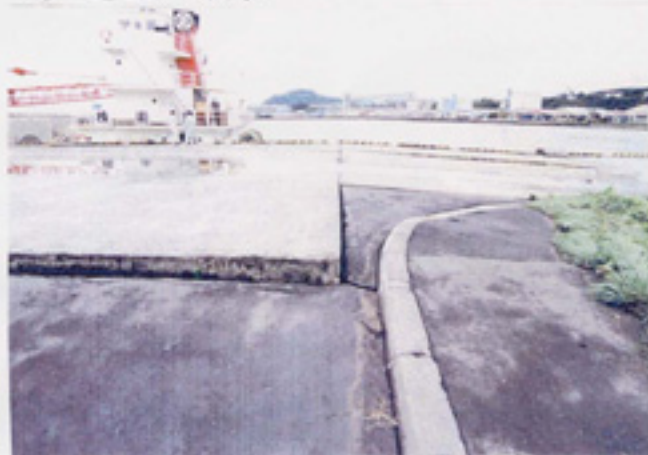
④ 道路：次下

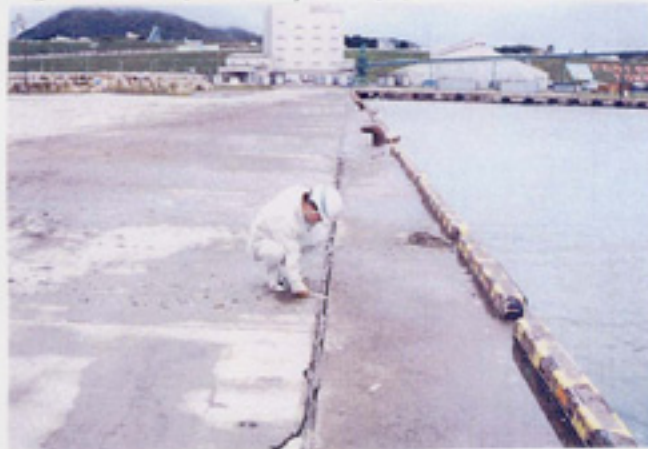
⑤ 第3小頭：上部工開工

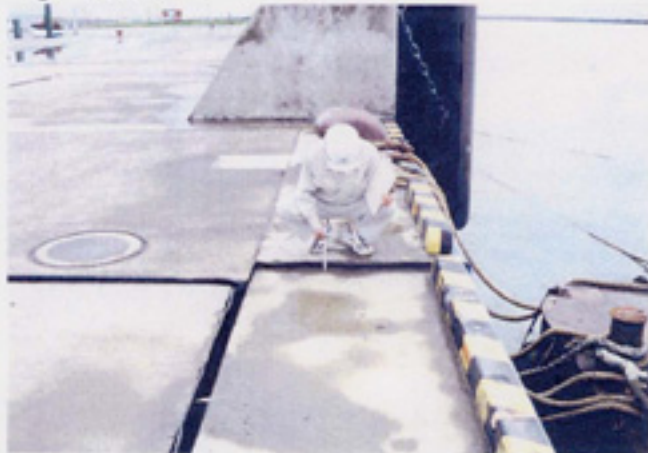
⑥ 第4小頭：上部工開工

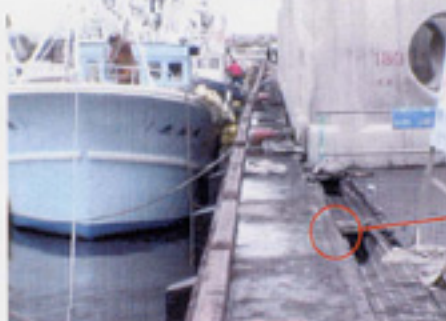
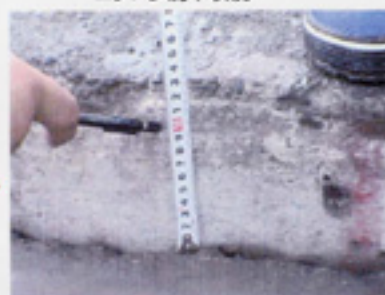
①-5. 0m岸壁：法線変位、エプロン沈下

エプロン沈下状況

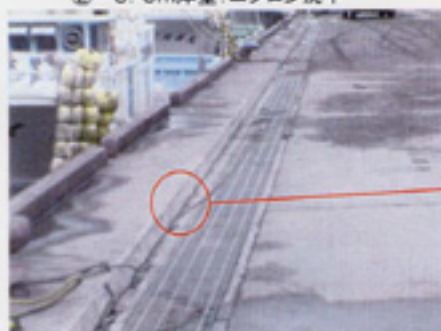
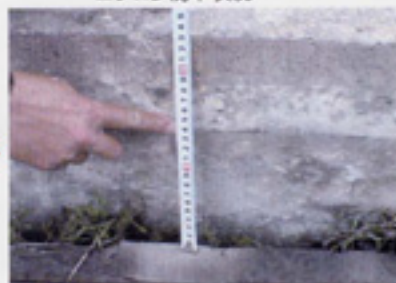
②-3. 5m岸壁：エプロン沈下

エプロン沈下状況

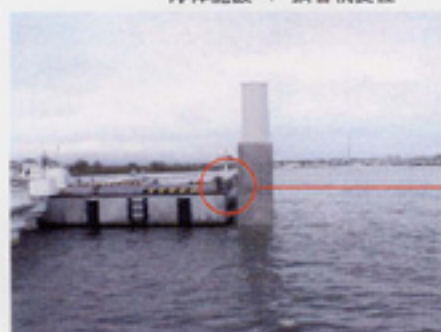
④-4. 5m岸壁（漁業取締船係留施設）  
浮体施設：鋼管杭変位

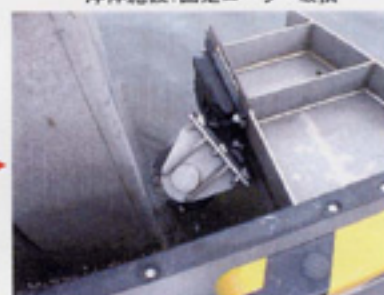
浮体施設：固定ローラー破損

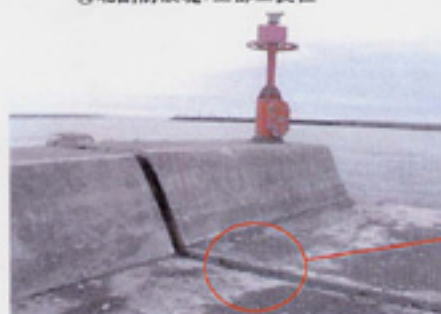
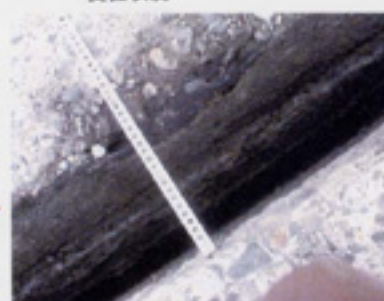
⑩北副防波堤：上部工変位

変位状況

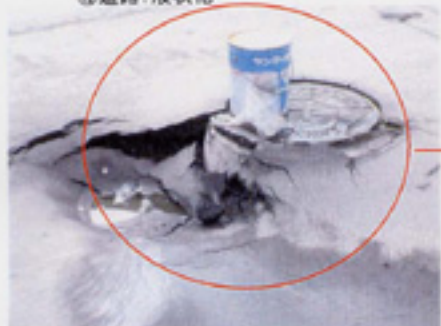
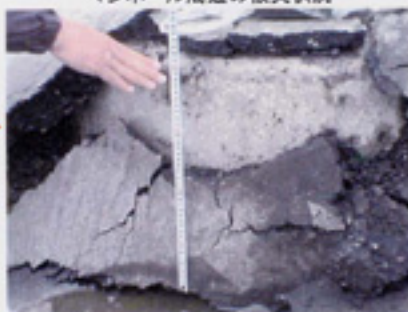
⑪道路：液状化

マンホール周辺の被災状況

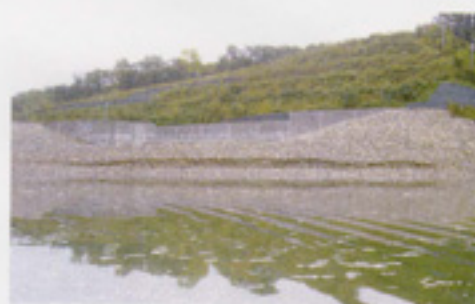
<①写真>

- ・ダム周辺の地山保護盛土の表面に数 10cm 程度のずれが 4 箇所見られた。
  - ①長さ 70m 程度 (右岸側)
  - ②長さ 25m 程度 (右岸側)
  - ③長さ 30m 程度 (左岸側)
  - ④長さ 20m 程度 (左岸側)
- ・ダム本体は被災しておらず、周辺計器にも特段の異常は見られない。
