# 平成15年十勝沖地震による帯広開発建設部管内被災概要

(9月27日11時現在)

# 直轄河川被災状況(帯広開発建設部)

## 平成15年9月26日発生 平成15年(2003年)十勝沖地震

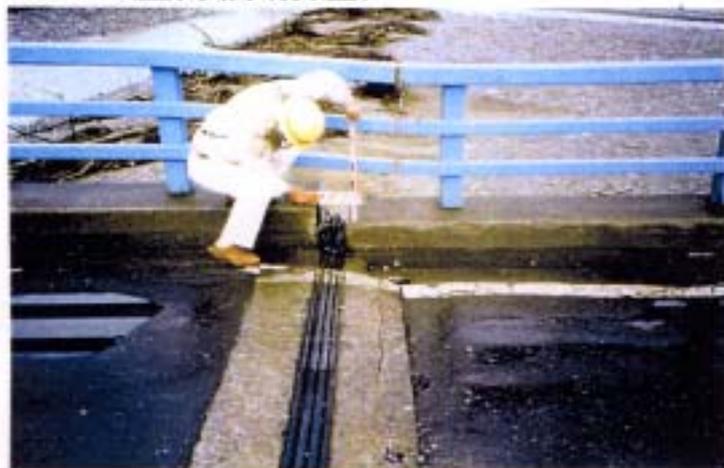
R336歴舟橋(段差)

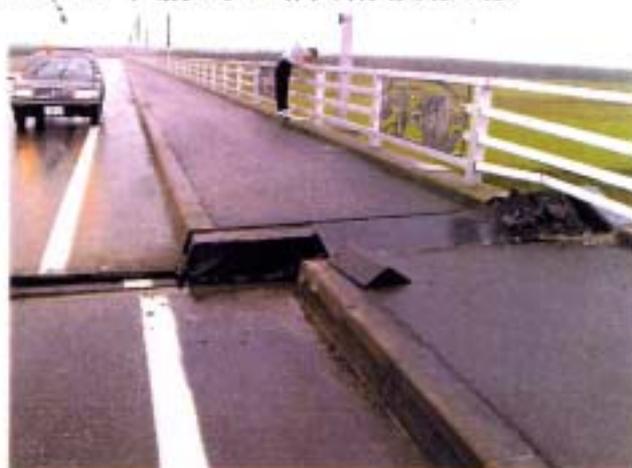
R336十勝河口橋(桁横移動)

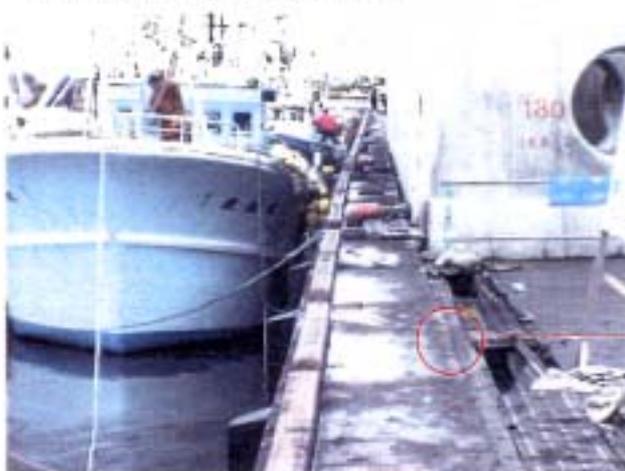
① -5.0m岸壁：法線変位、エプロン沈下

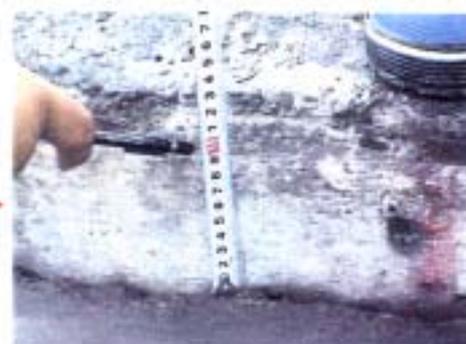
エプロン沈下状況

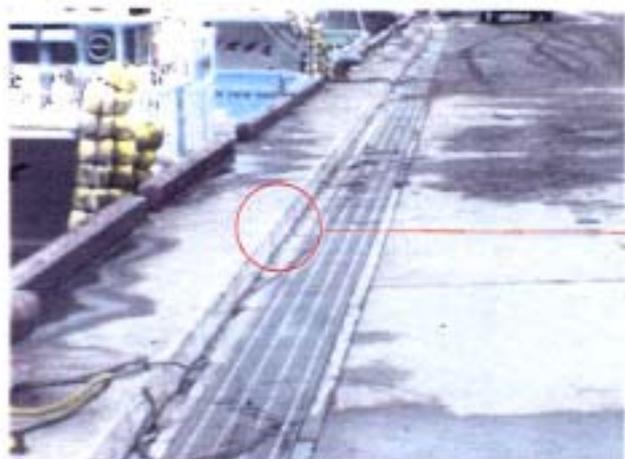
② -3.5m岸壁：エプロン沈下

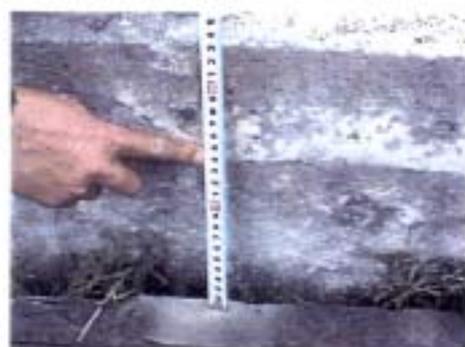
エプロン沈下状況

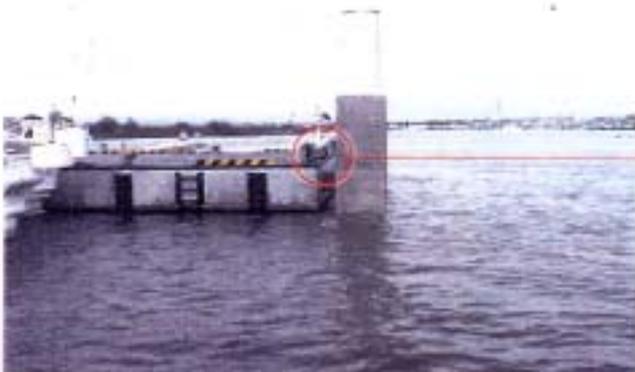
④ -4.5m岸壁(漁業取締船係留施設)

浮体式施設：鋼管杭変位

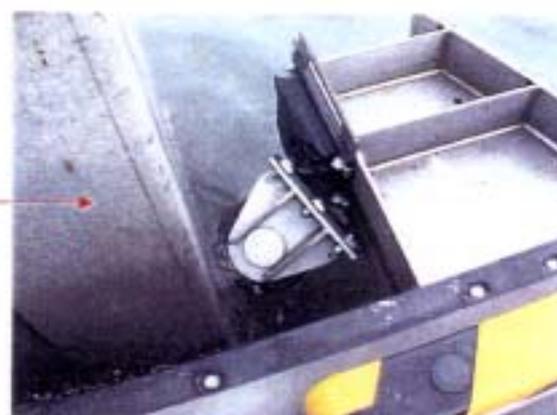
浮体式施設：固定ローラ破損

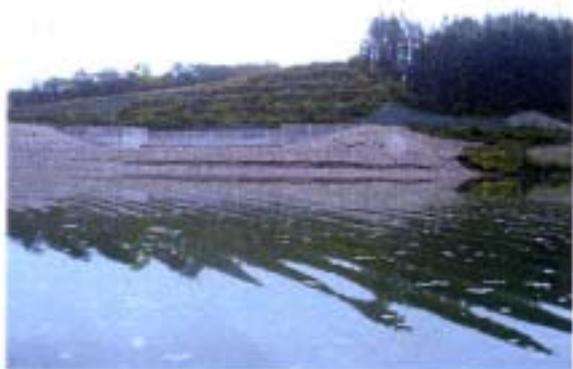
①

・ダム上流側の地山保護用工にずれが4ヶ所見られる。(位置図、写真参照)

- ①表面巾10m×長さ70m程度(右岸側)
- ②表面巾10m×長さ25m程度(右岸側)
- ③表面巾5m×長さ30m程度(左岸側)
- ④表面巾5m×長さ20m程度(左岸側)
