第2回 十勝川堤防調査委員会資料

平成28年12月19日

国土交通省
北海道開発局
帯広開発建設部

1.戸蔦別樋門の健全度について

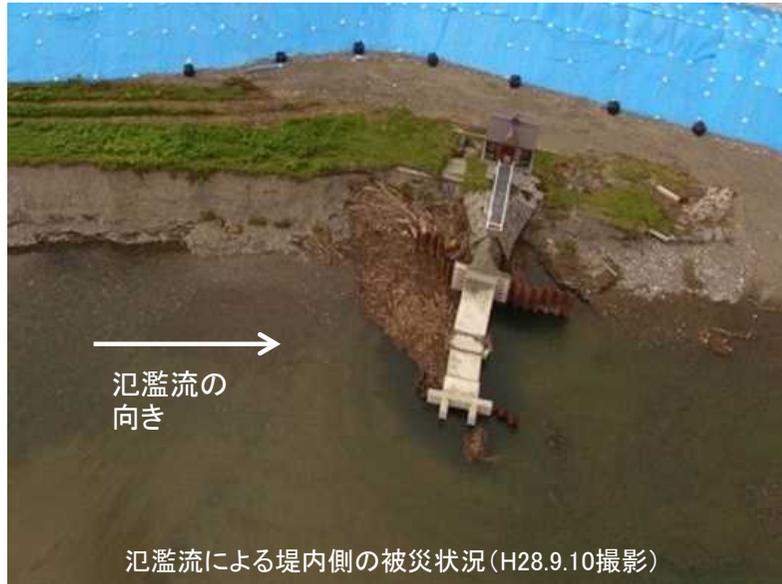
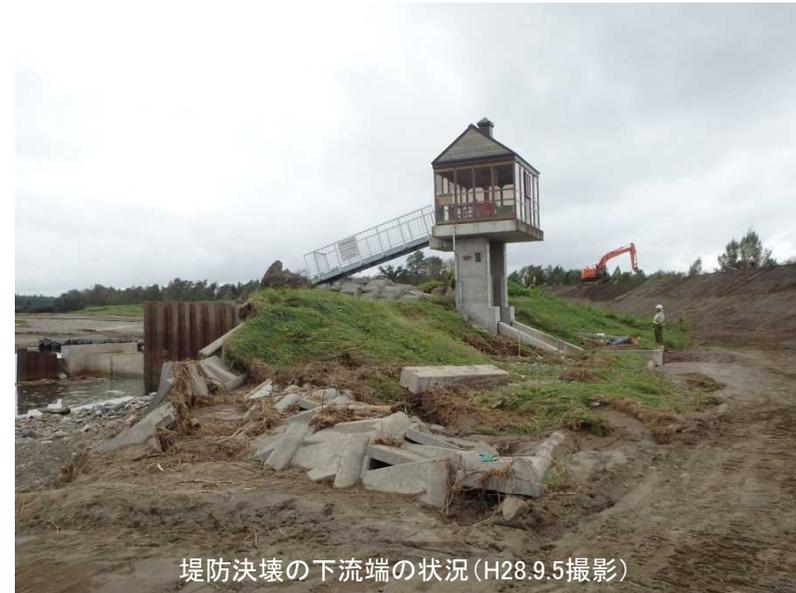
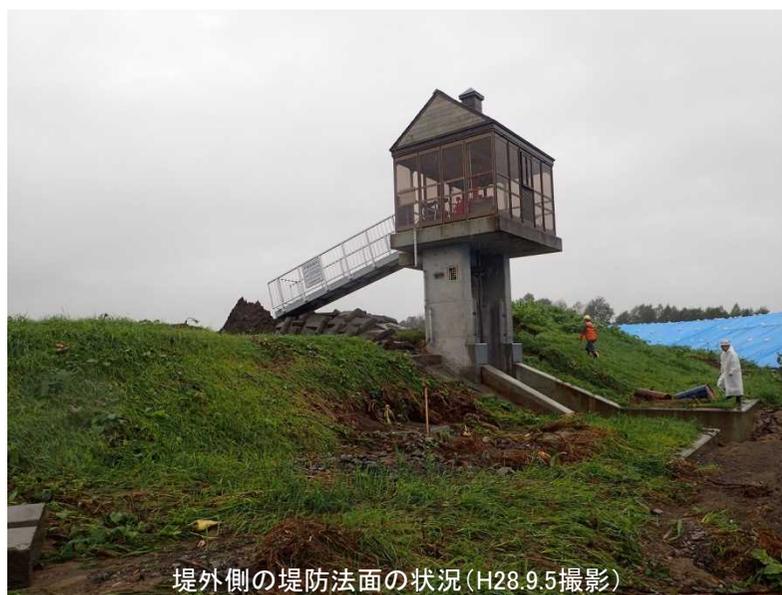
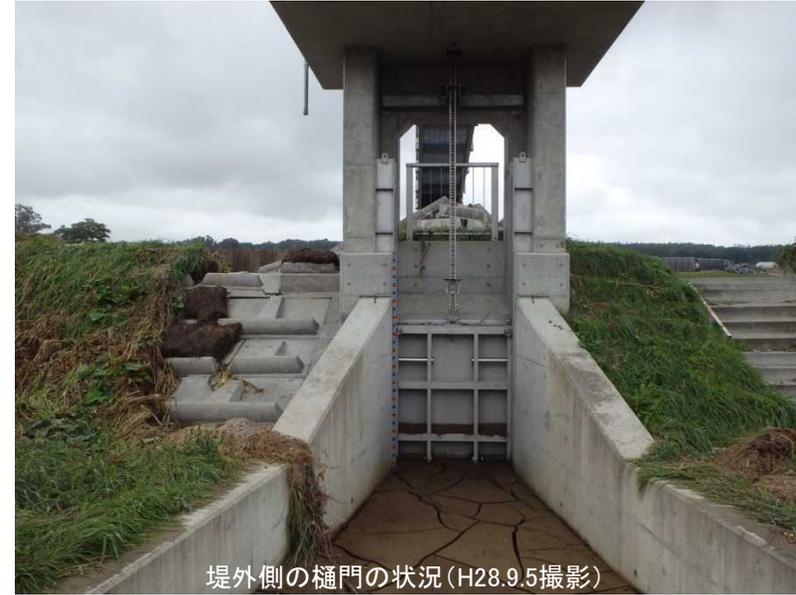
■ 堤外側の堤防法面や樋門設備に大きな損傷は見られず、また明確な漏水の痕跡は確認できない。

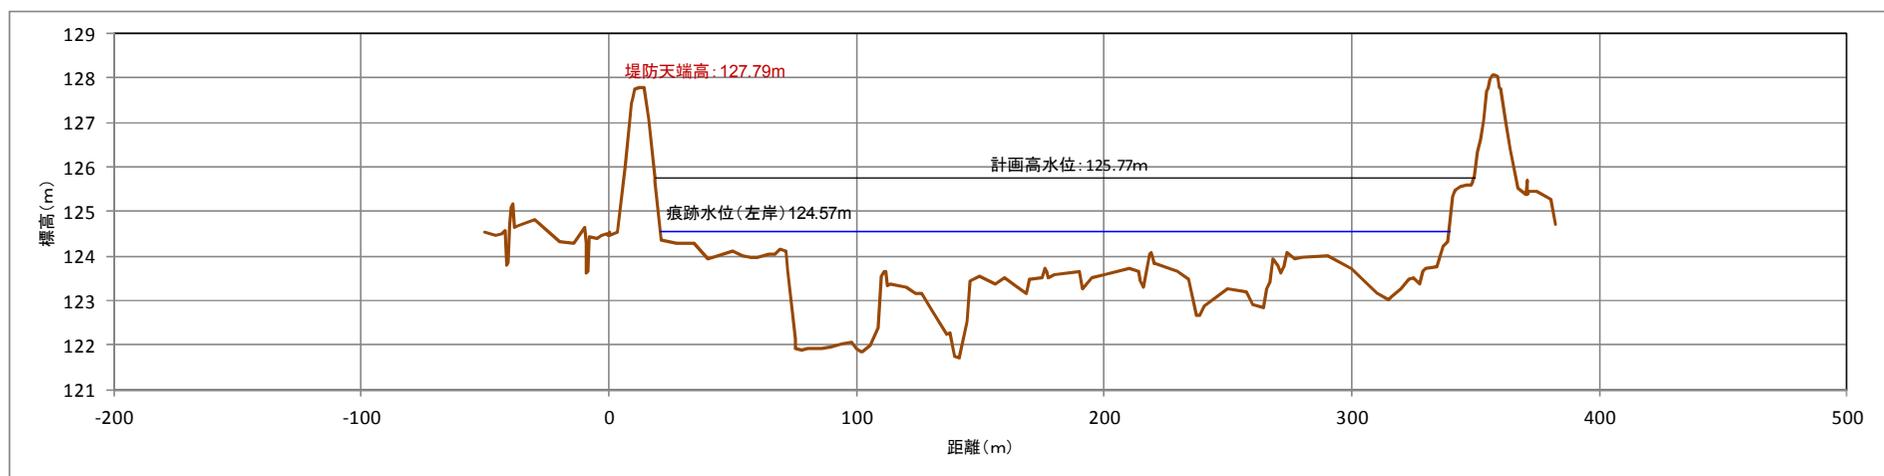
札内川横断面図(KP25.0)と痕跡水位

- 堤防決壊箇所KP25.0では、8月31日 0:00頃に堤内からの越水が現場で目撃されている。
- また、堤外側の痕跡水位は堤防天端高より約3m低い状況であった。
- これらの状況を踏まえ、堤内側の水位が天端高に達したケースで堤防の浸透に対する安全性を検討する。

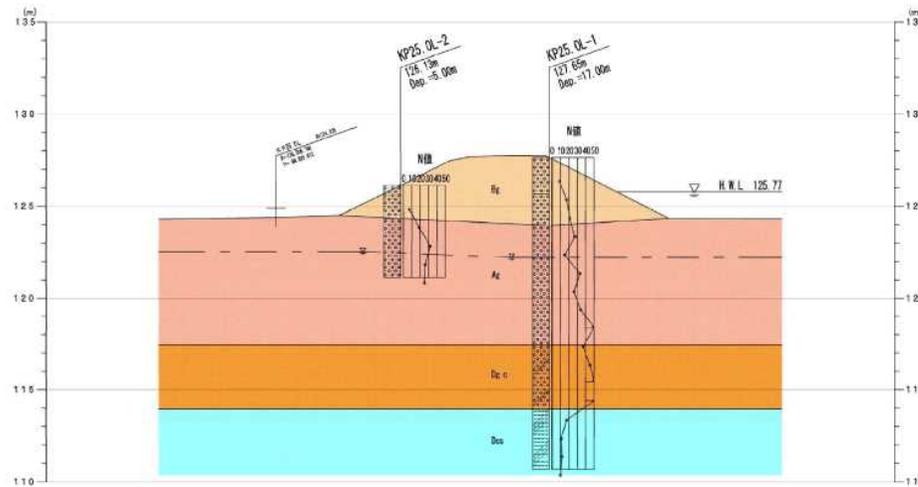
土層断面図(KP25.0左岸)

- 既往堤防点検箇所(KP25.0左岸)において、堤内側(内水)から堤外側(外水)への越水直前の堤防の浸透に対する安全性を評価した。
- 解析結果からパイピング破壊、法すべり破壊ともに安全性が確保されている結果が得られた。
- 解析結果は、実現象においても被災箇所近傍の法面やのり尻付近で、パイピング破壊(噴砂等)や法すべり破壊は確認できなかったことと合致している。
- 以上のことから、浸透(パイピング破壊、法すべり破壊)による堤防決壊の可能性は低いと推察される。

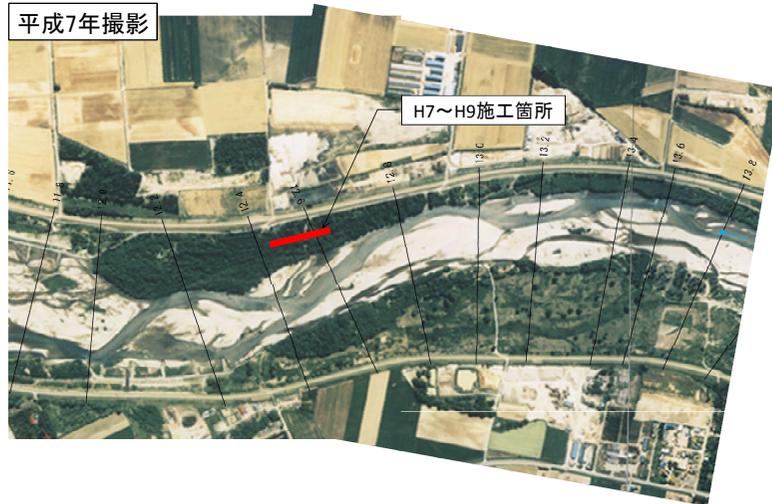
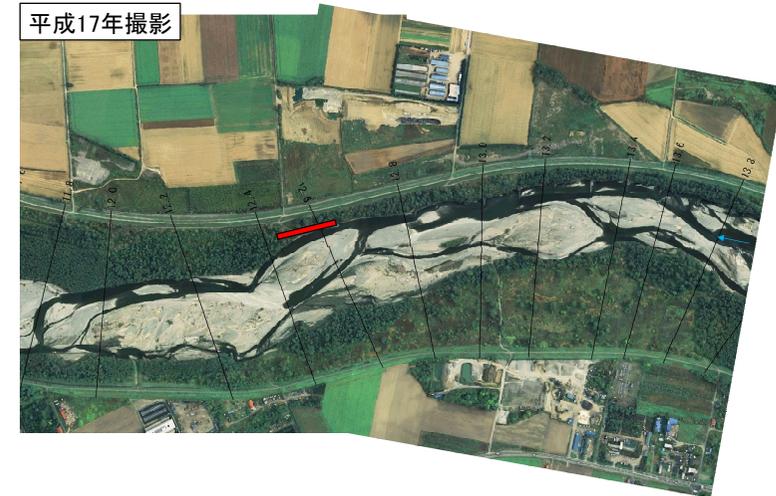
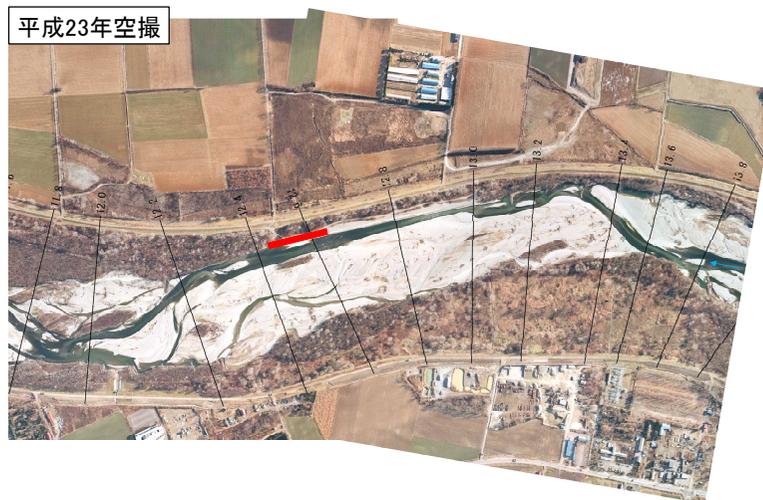
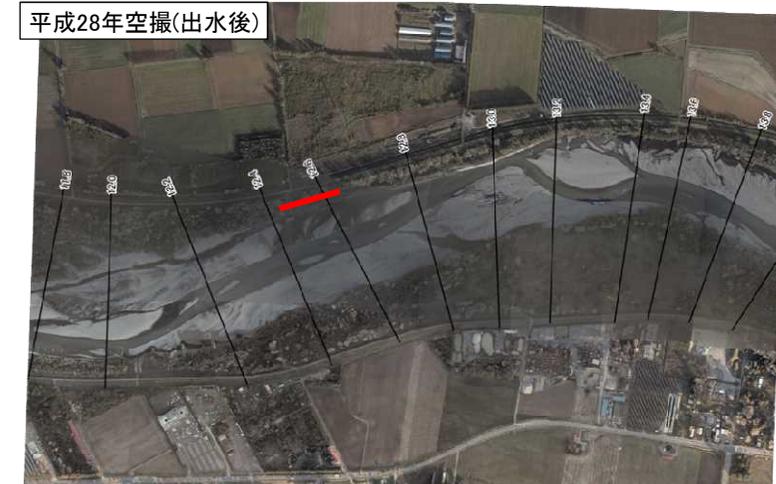
- 施工後、平成17年度までの間にみお筋が左岸から右岸寄りに変化し、河岸が護岸前面に寄っている。
- H23出水後、みお筋が護岸前面に集中し、一部で護岸が露出した。(上流側に通常の低水護岸が敷設された:平成21年度)
- 今次出水においても護岸部に河岸侵食は見られなかった。

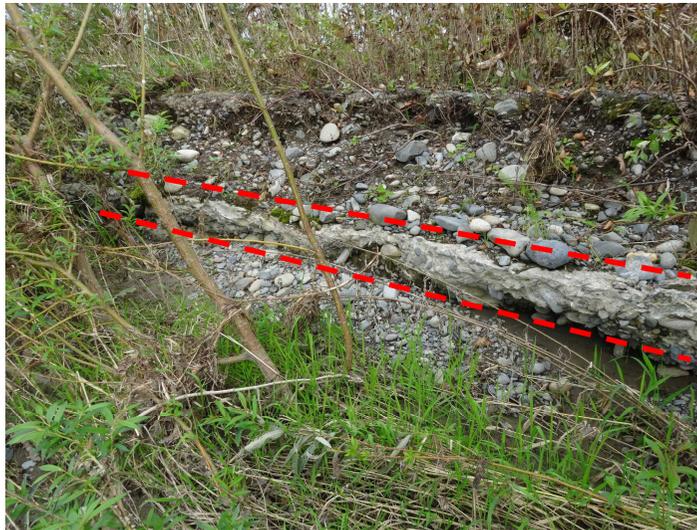
洪水後の状況(平成28年9月撮影)

- 出水後の現地踏査を行ったところ、護岸の一部が露出している箇所や河岸に接している箇所が見られた。
- 河岸に接した箇所では上の2層(4層目と5層目)が露出しているものの大きな損傷は見られず、河岸の侵食防止効果を発揮したものと考えられる。
