堤防詳細点検結果情報図について

堤防詳細点検結果情報図とは、帯広開発建設部が管理している河川の直轄管理堤防について、地質調査、浸透破壊の解析を行い堤防の安全性を評価したものです。（計画規模の降雨が発生した場合での評価）

帯広開発建設部の詳細点検の実施状況 (平成19年度末現在)

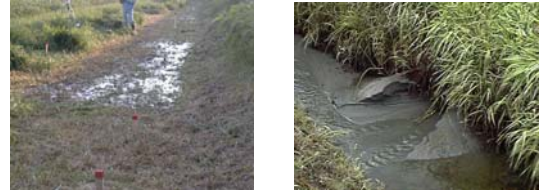
【平成13年9月出水における漏水状況】

網走川住吉・本郷地区では、平成13年9月の洪水において警戒水位を上回る水位が234時間継続し堤防決壊の危険が生じたため、避難勧告が出されたほか、堤体からの漏水が発生し水防活動が実施された(月の輪工7箇所、経過観測10箇所実施)。平成14年から堤防質的整備を実施している。

- 目的：
堤内側基礎地盤のパイピング破壊及び裏のりすべりに対する安全性の確保
- 対策工法：
断面拡大工法
(裏のり1:3.0、表のり1:5.0)
ドレーン工法
