# 台風第10号による出水状況について 【速報】

国土交通省 北海道開発局  
帯広開発建設部 治水課  
平成28年9月2日

# 台風10号による 北海道 十勝川水系札内川被災状況について①

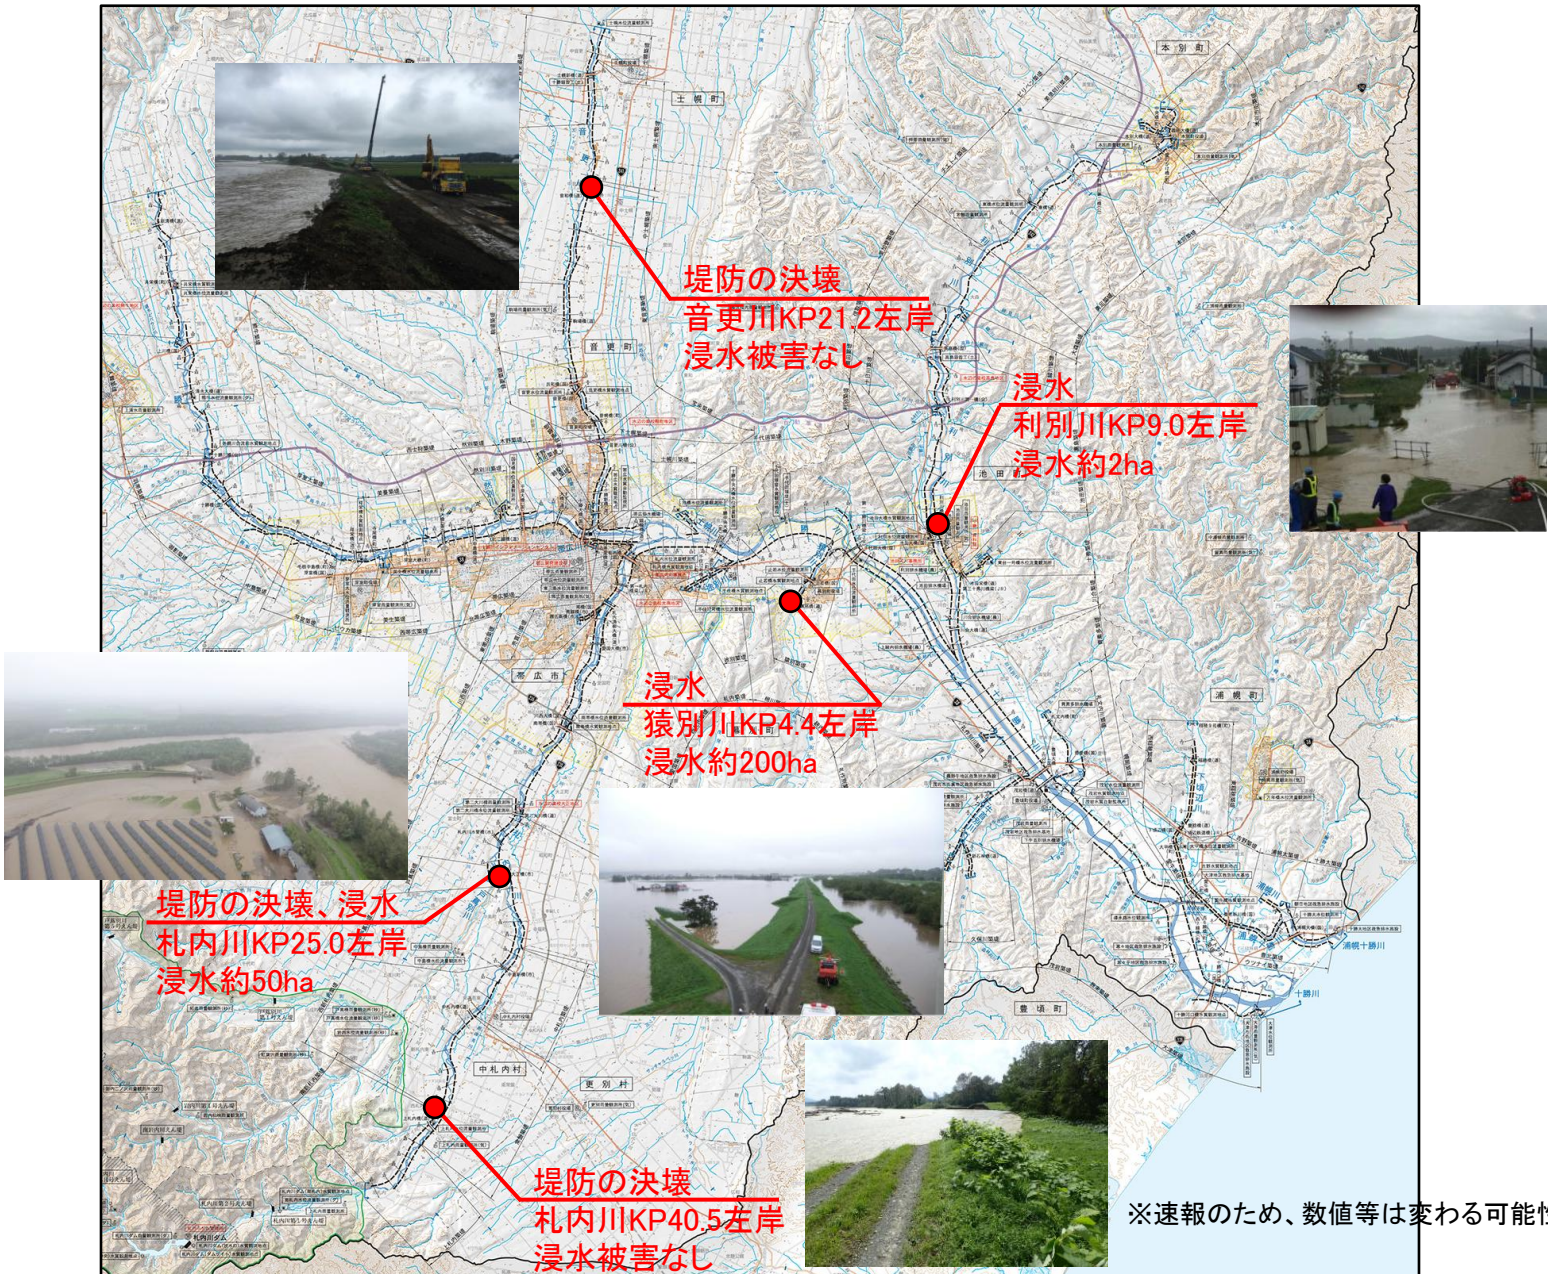
札内川、利別川、音更川、猿別川において、畑地等が浸水及び堤防の決壊が発生しました。

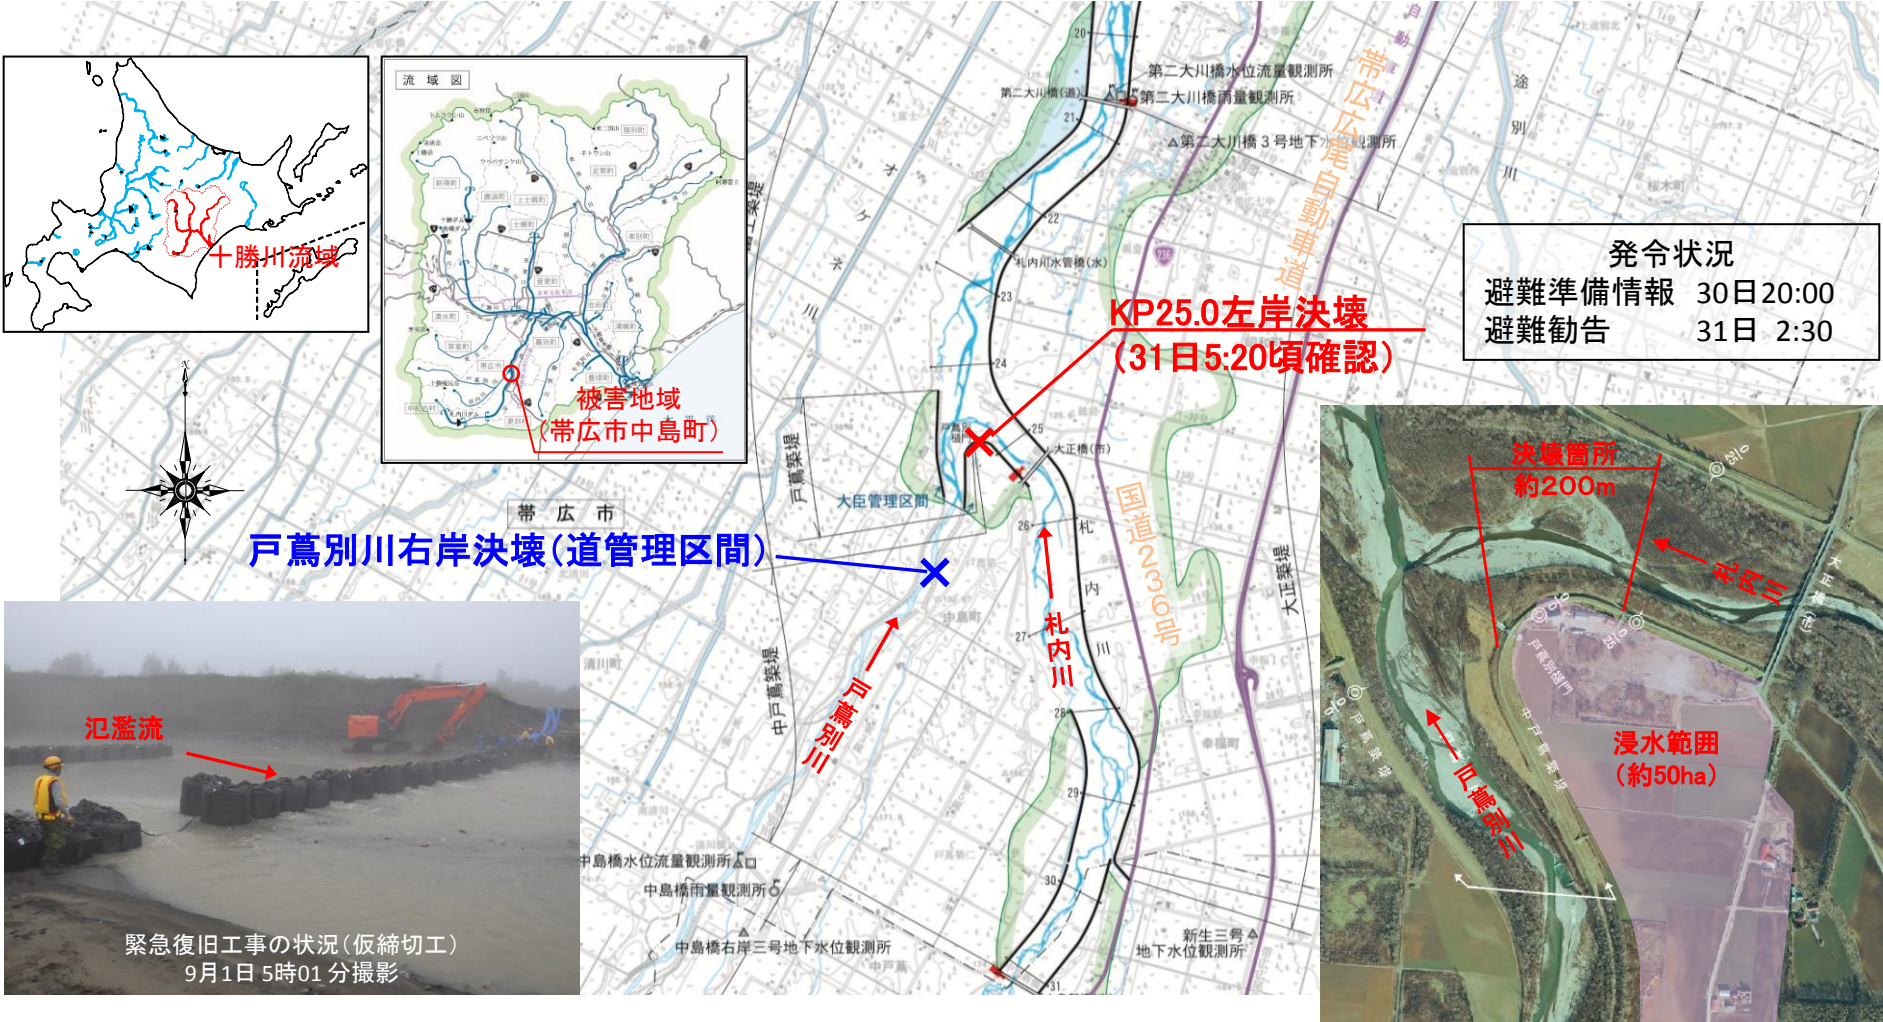
- 十勝地方では、8月30日から31日にかけて台風第10号の影響による大雨に見舞われ、札内川上流の札内川ダム雨量観測所で降り始めからの雨量が507mm(速報値)を観測しました。
- 札内川KP25.0左岸で約200mにわたり堤防が決壊しました。
- 約50haが浸水し、家屋や倉庫、民間発電事業者のソーラー発電施設が被災しました(人的被害なし)。
- 8月31日14時30分より札内川の緊急復旧工事を開始し、9月7日24時00分に完了しました。

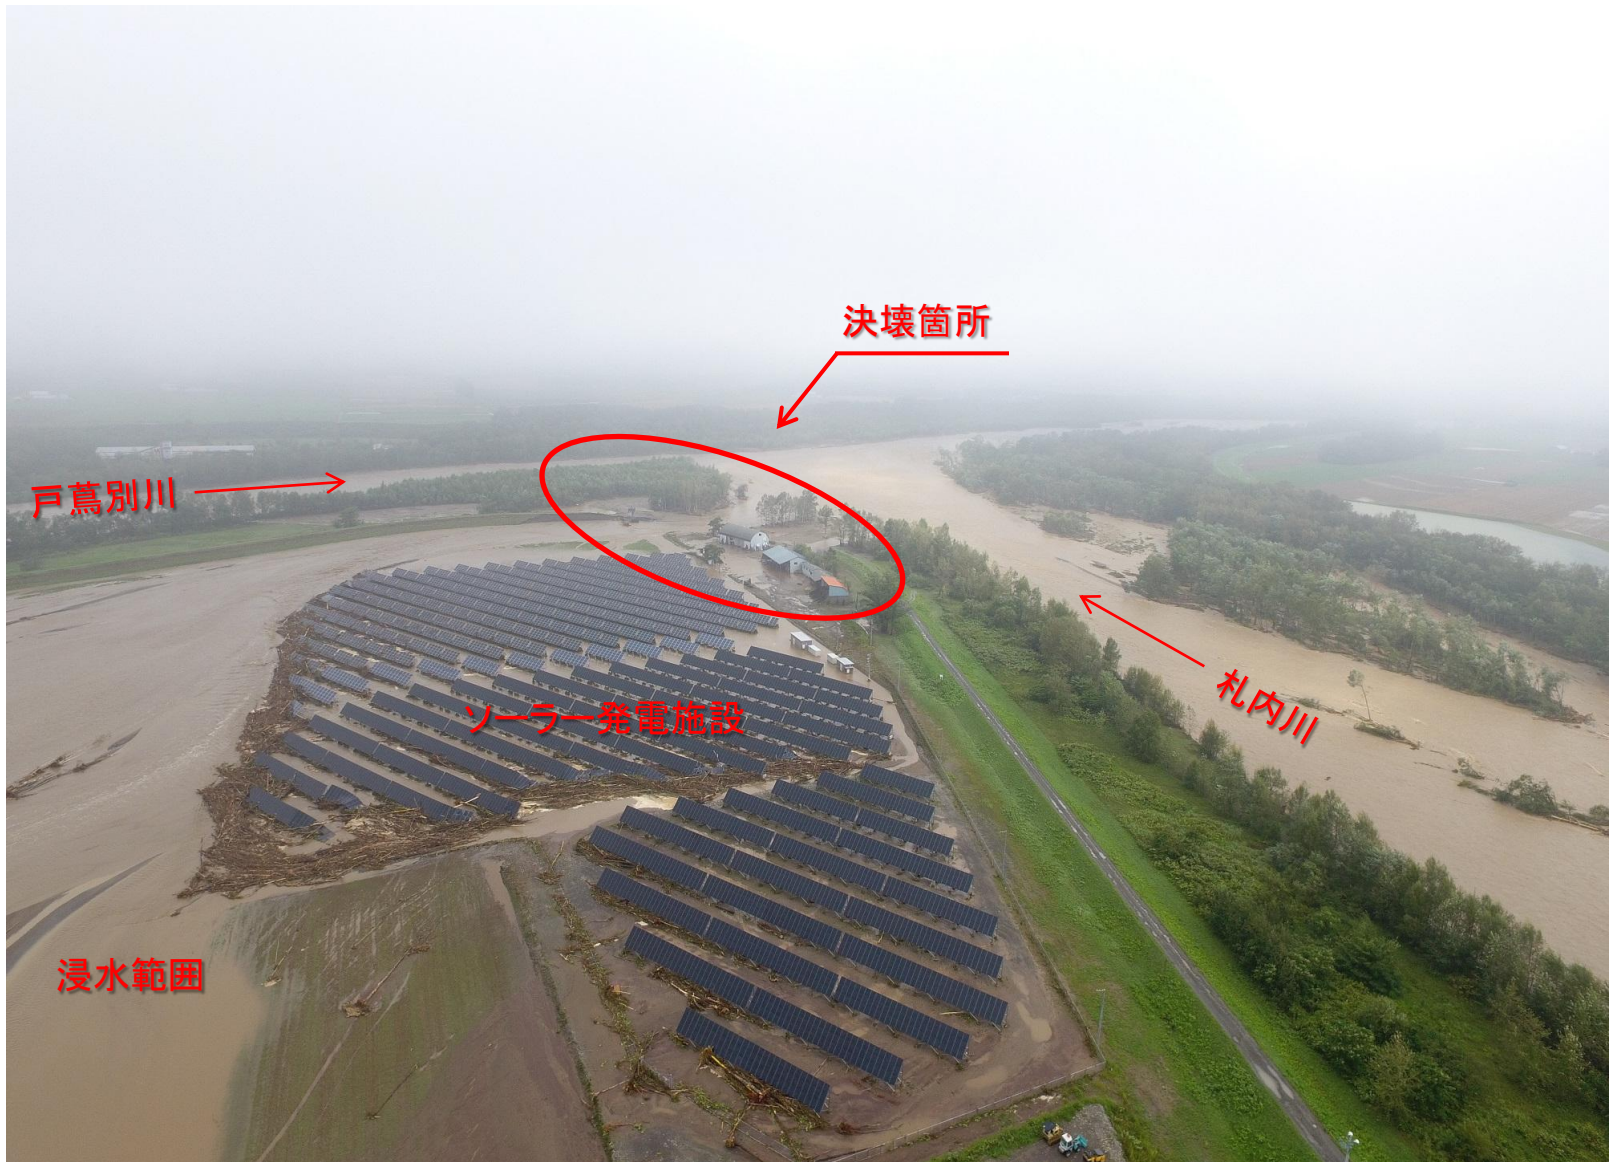
決壊箇所(ドローンによる空撮 8月31日 8:51撮影)

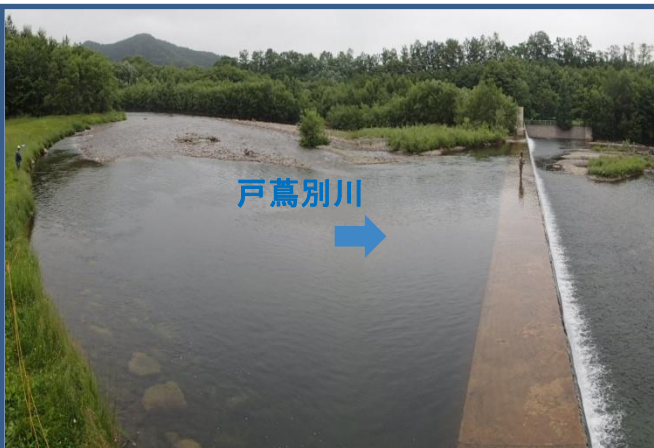
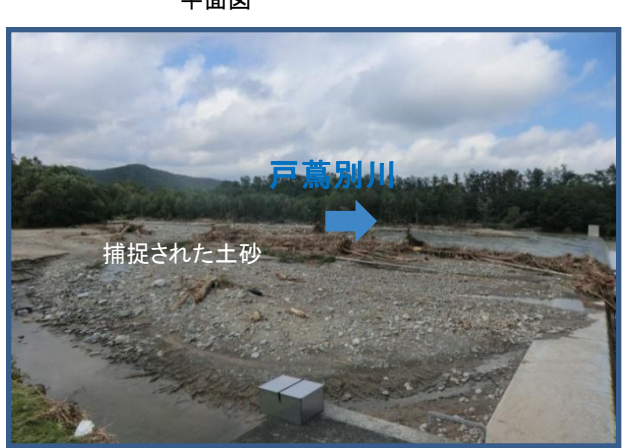
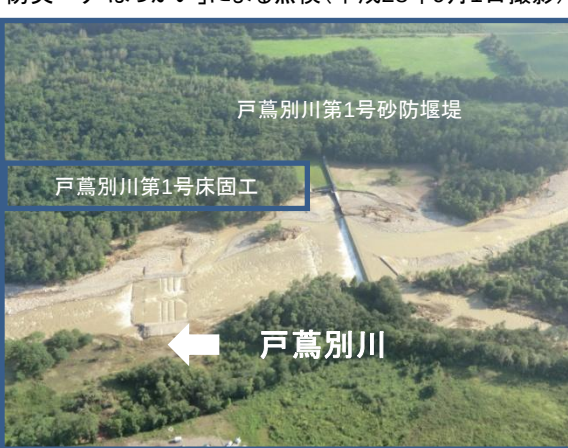
災害発生日：平成28年8月29日～31日（台風第10号）  
降雨状況：総雨量 530mm（8月28日 17時～31日20時 《戸蔦別雨量観測所》）  
時間最大雨量 41mm（8月30日 23時）  
状況：戸蔦別川の戸蔦橋水位流量観測所では、8月30日の24時に最大水位188.98mを観測し、1時間あたりの最大水位上昇量は8月30日の14時に18cmを観測しました。  
戸蔦別川では、砂防堰堤や床固工群による砂防施設の整備によって、土砂と流木を捕捉し下流域への土砂災害を未然に防止しました。  
※速報のため、数値等は変わる可能性があります。

平常時（平成26年7月4日撮影）      砂防施設による土砂の捕捉効果（平成28年9月2日）      砂防施設による土砂の捕捉効果（平成28年9月1日）
