平成25年2月2日に発生した十勝地方中部地震の対応について

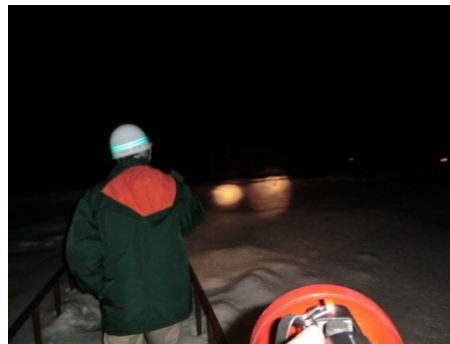
目視による河川点検

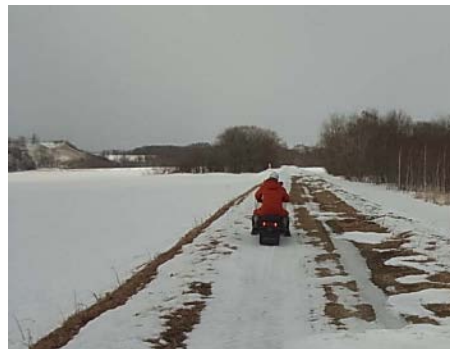
スノーモビルを活用した点検

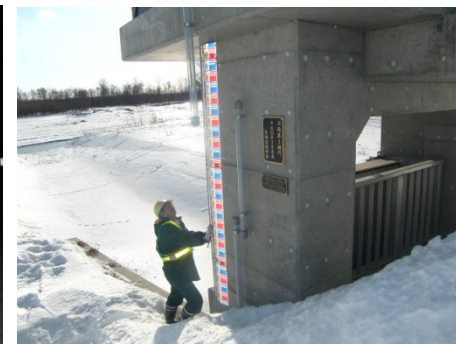
河川管理施設の点検

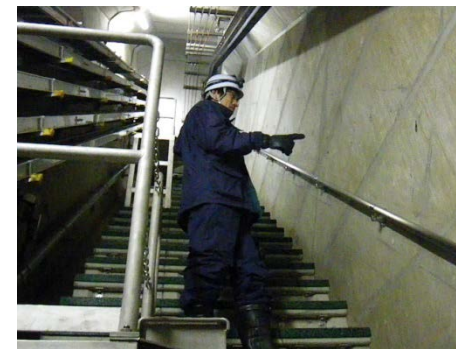
ダム堤体内点検
