平成 23 年 9 月 2 日からの停滞前線による大雨災害  
十勝川水系音更川の堤防の一部流出に関わる調査報告

北海道開発局 帯広開発建設部 治水課

(独) 土木研究所 寒地土木研究所 寒地水圏研究グループ

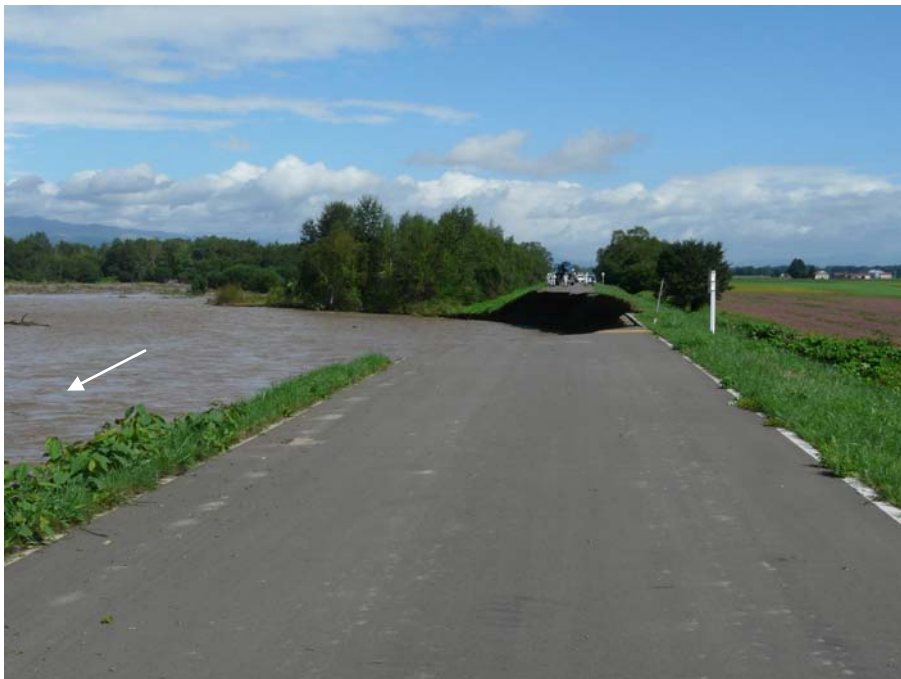
写真 3-1 は、9 月 7 日朝に撮影されたもので、水衝部となった堤防の一部が流出している様子が見てとれる。この箇所には低水護岸および高水護岸はもともと設置されておらず、洪水によって高水敷が侵食され、その侵食が堤防に達したことで堤防の一部流出が生じている。最も侵食を受けた箇所では、堤防天端上のアスファルト舗装が流出し、その侵食面は裏法の法肩にまで達している。この時点では、雨雲が去って降雨は止んでいるものの写真の状況のとおり依然として水位が高く、堤防流出は拡大し続けていた。

なお、出水後の痕跡調査結果によると、この地点のピーク水位は 123.01m と堤内の周辺地盤高よりも高く、もしも堤防が完全に流出していたなら、破堤に伴う外水氾濫によって甚大な被害が生じていたと思われる。

写真 3-1 堤防の一部流出箇所（下流側から撮影。H23.9.7 AM9:38 撮影）

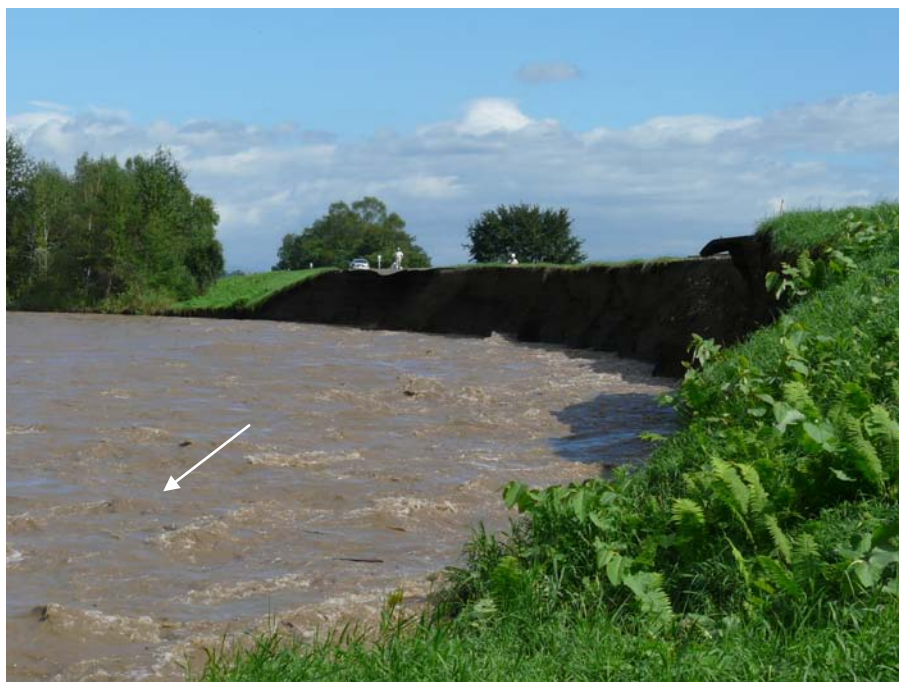
また、写真 3-2 のように、水衝部およびその河岸侵食面は既に堤防まで達し、堤体の一部が流出している。出水中に行った測定結果から、写真が撮影された 7 日午前中では毎時 5m ほど堤防の流出延長が増大していることが明らかになっている。また、堤体の侵食面は写真 3-3 のように急角度で切り立っており、水面下の堤体基盤部の土砂が洗掘され、その結果、不安定化した堤体の土砂が土塊状に崩落することを繰り返しながら、堤体流出が生じていた。なお、写真 3-3 に見えるパイプは光ファイバーケーブルの鞘管である。

写真 3-2 堤防の一部流出箇所（下流側から撮影。H23.9.7 AM9:24 撮影）

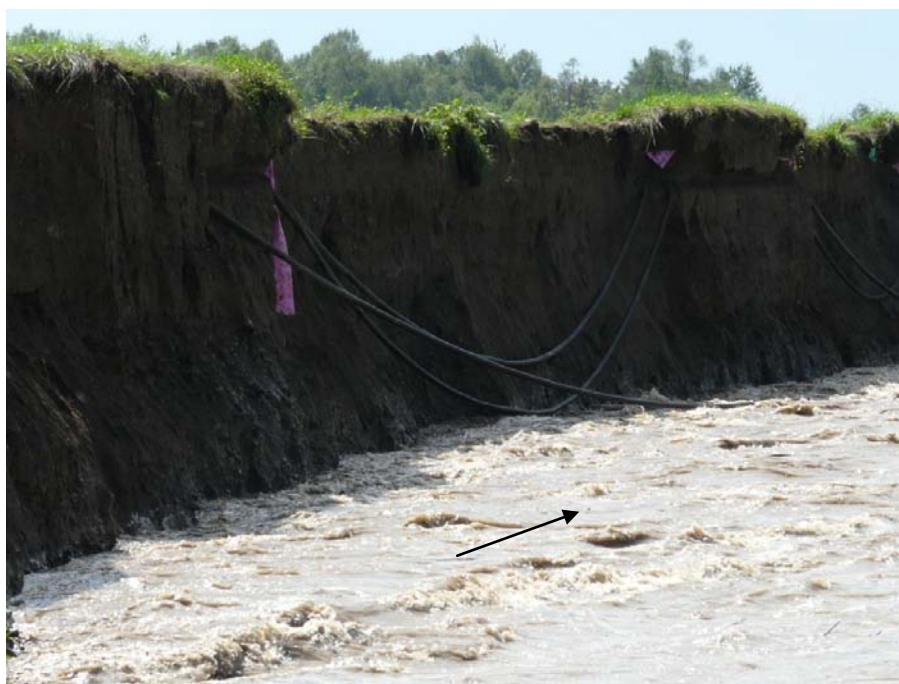
写真 3-3 流出部の侵食面（上流側から撮影。H23.9.7 AM10:14 撮影）

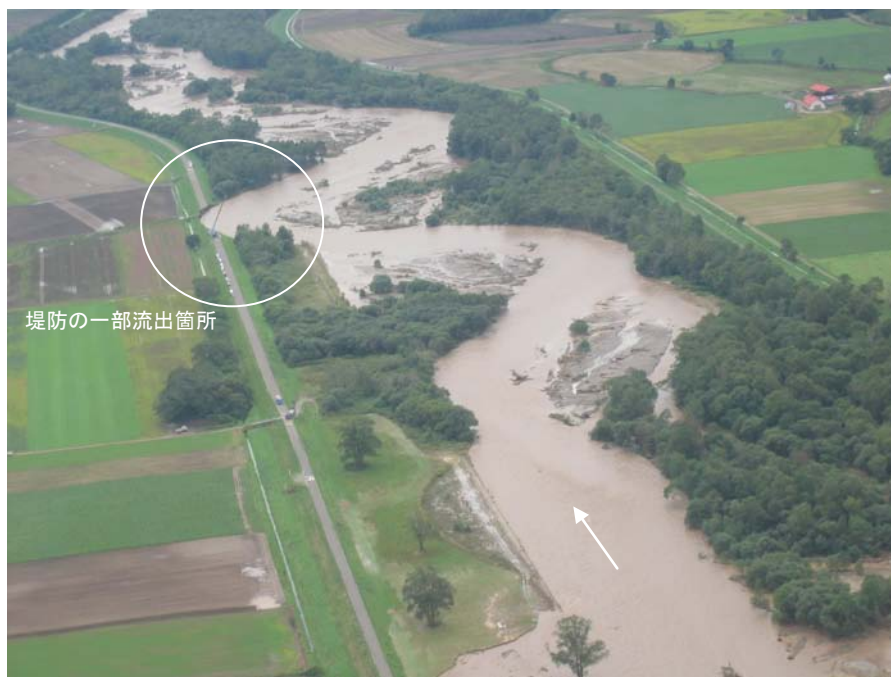
今回の出水では、堤防の一部流出箇所を含めた前後の区間で新たな蛇行が発生している。上空から撮影した写真 3-4 からは、KP18.2 左岸地点が蛇行流路の外湾部が堤防まで達し、堤防の一部が流出している様子がわかる。写真 3-5 のように、蛇行流の外湾部となる KP18.2 右岸地点では、堤防前面の河岸や堤体が蛇行流によって大きく侵食されている。

写真 3-4 堤防の一部流出箇所全景（上流側から撮影。H23.9.7 PM1:49 撮影）

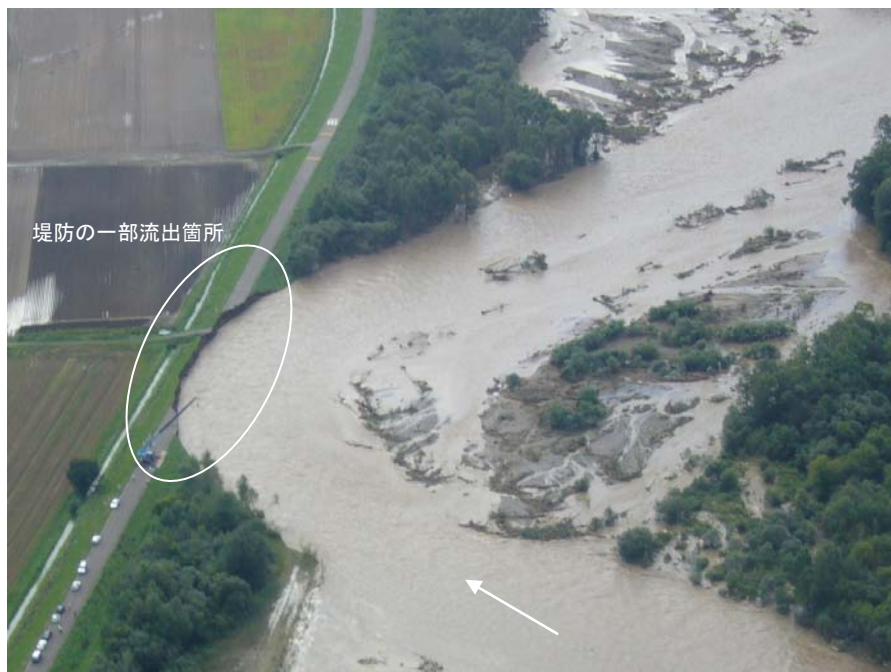
写真 3-5 堤防の一部流出箇所（上流側から撮影。H23.9.7 AM10:38 撮影）

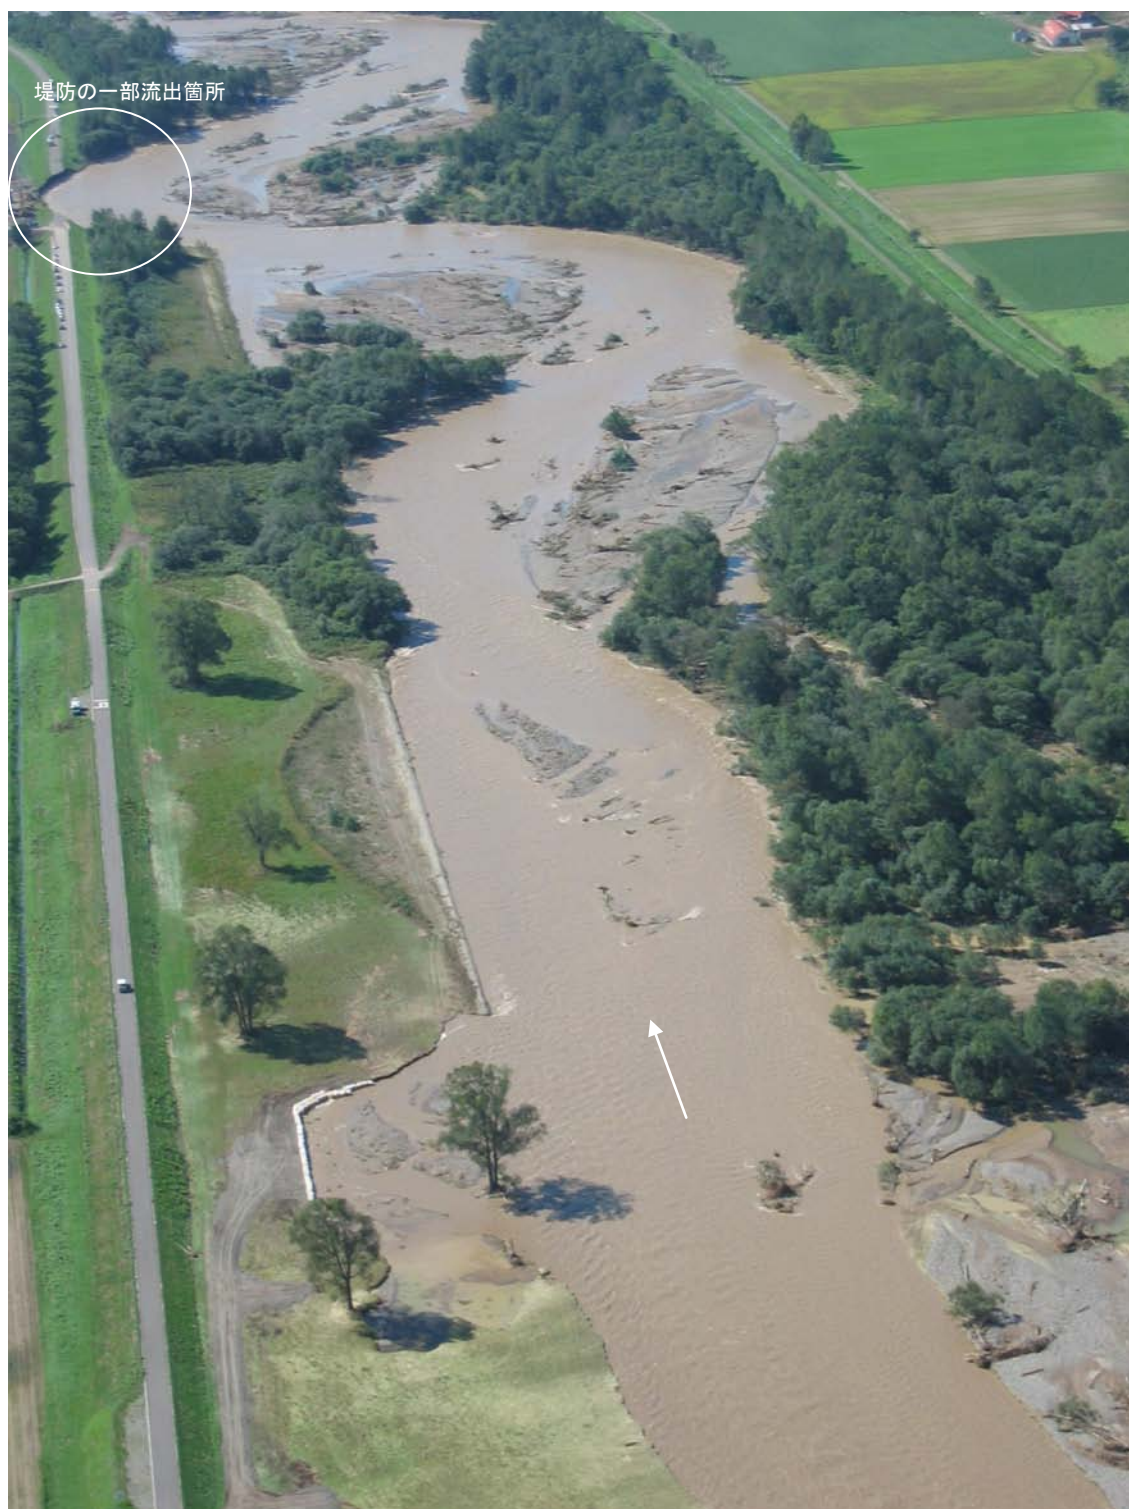
写真 3-6 は、堤防の一部流出を発見した翌日の 9 月 8 日午前に撮影したものである。撮影時の当該箇所での河川水位は約 122.2m であり、洪水痕跡により想定されるピーク水位から約 0.8m 水位が低下した状態である。この時点では、堤防の流出は既に止まっているが、出水で生じた大きな蛇行流路、侵食痕が見てとれる。

写真 3-6 堤防の一部流出箇所全景（上流側から撮影。H23.9.8 AM10:29 撮影）

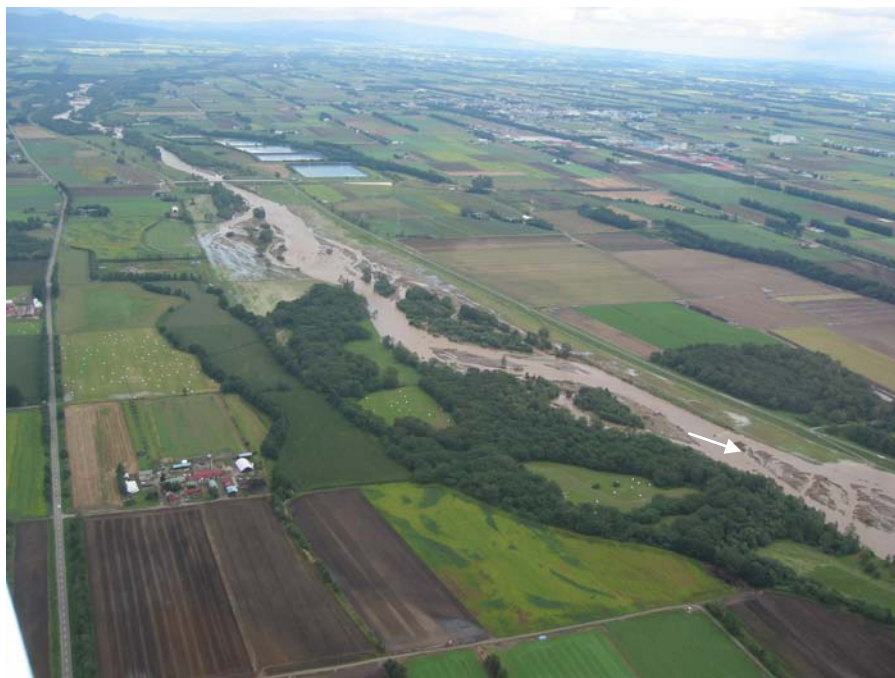
堤防の一部流出箇所の上下流の状況を写真3-7, 3-8に示す。低水護岸が両岸に整備されている最下流部の市街地区間を除き、写真のとおり音更川の有堤区間全体で流路が大きく蛇行している。市街地区間を除くと、音更川では低水護岸の設置延長がそれほど多くなく、随所で河岸侵食が生じている。

写真3-7 上流側の状況（KP24～29。下流側から撮影。H23.9.7 PM1:53 撮影）

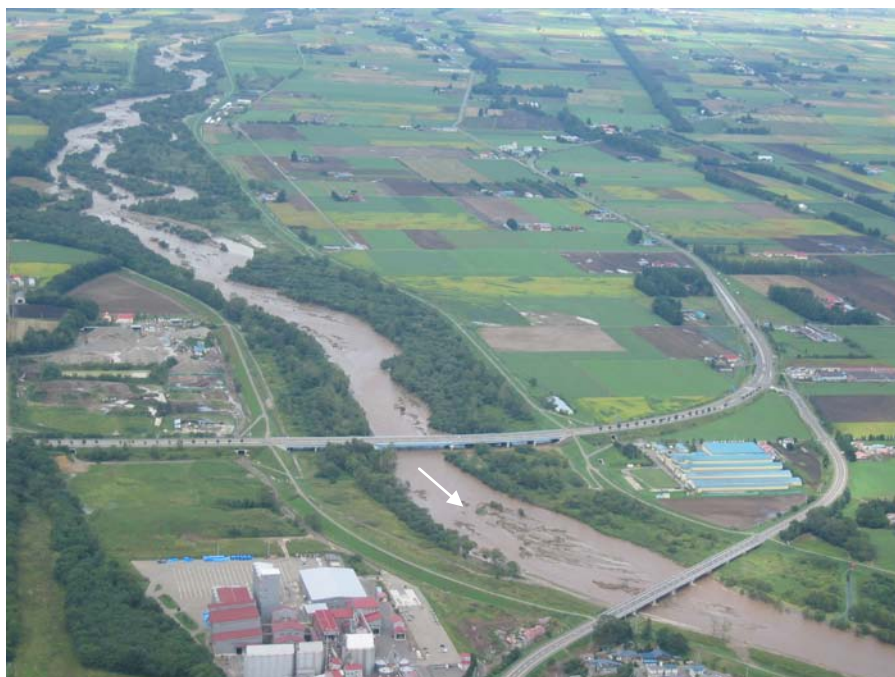
写真3-8 下流側の状況（KP10～15。下流側から撮影。H23.9.7 PM1:42 撮影）

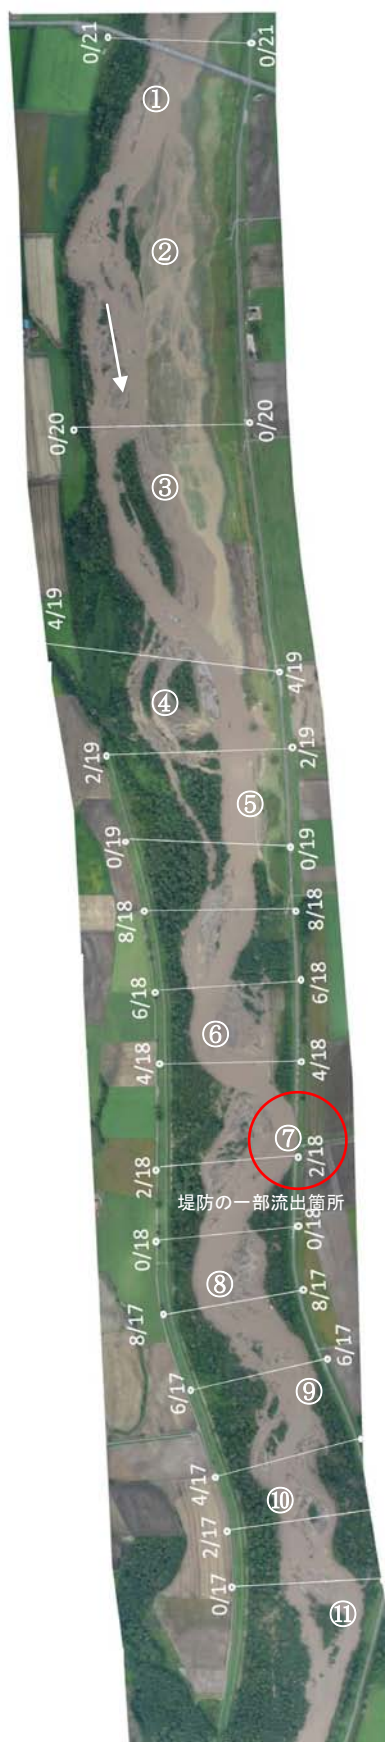
写真 3-9 出水時の状況（KP17～21、赤丸部分が堤防の一部流出箇所、H23.9.7AM12 頃撮影、航空写真の歪み補正は行っていない）

出水中に撮影した航空写真を写真 3-9 に示す。この写真は洪水ピーク（9 月 6 日 AM6 時）の翌日となる 9 月 7 日 AM12 時頃に撮影されたものであり、洪水ピーク水位より約 0.5m 水位が低下した状況のものである。なお、図中にて赤丸で囲んだ箇所が堤防の一部流出箇所である。

写真を見ると、上流端の橋梁（音和橋）から下流の①の箇所まで流路の変動はそれほど大きくなく、その下流左岸側の高水敷②では広範囲で冠水していることがわかる。この高水敷上の水深は写真撮影時には既に浅くなっているが、出水ピーク時には 0.5～1.0m 程度の水深となっていた。また、③の箇所は出水前には高水敷であった場所だが、写真撮影時点では高水敷上を主流路が短絡し、新たな流路が形成されている。逆に、出水前には④の箇所が主流路となっていたが、この時点では、既にその流路が埋まっていて流水が流れていない状況となっている。

⑤は左岸側に低水路護岸が連続的に設置されている箇所であるが、この場所の流路変動は大きくない。その下流からは⑥から⑪にかけて、流路が大きく蛇行して流れており、特に⑦の箇所では蛇行が堤防にまで達し、堤防の一部流出が発生している。

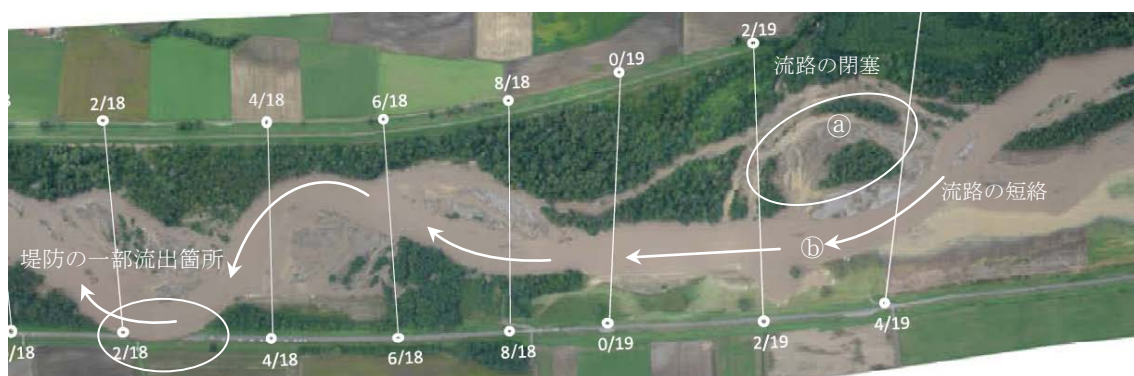
写真 3-11 出水中の状況 (KP19.2～19.6、H22 年 9 月 7 日 AM12 時頃撮影)

流路短絡が生じていた写真 3-9 の④付近は、出水前は写真 3-10 の①の箇所のように流路が右岸側に大きく蛇行するなど水位が上がりやすい河道形状となっていた。実際に、出水後に調査した痕跡水位を見ても①の箇所はその前後に比べて水位が高くなっており、②では 1m 程度の水深になっていた。③の高水敷に乗り上げた流水は下流側の主流路に再合流する際に大きな水面勾配を持つため、高水敷では大きな洗掘が生じる。そのような高水敷の洗掘が上流側へ伝播してくことで徐々に流路が形成され、最終的に写真 3-11 の③の箇所の主流路が短絡し、①が閉塞に至ったものと考えられる。

これは、主流路の短絡が起こったことによって、蛇曲しているため掃流力が小さくなっていた従来の流路に土砂が堆積し、その結果、流路が閉塞したものと考えられる。

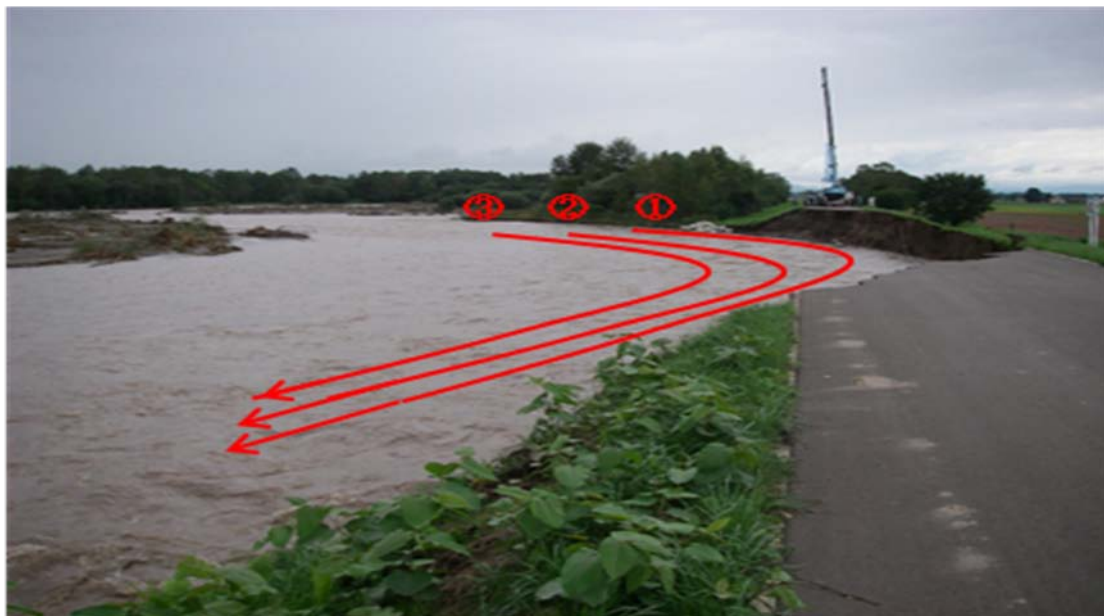
9月7日14時頃に河岸侵食部の流速測定を行った。流速は写真4-1に示す3側線において、表面浮子を用いて表面流速を計測したものであり、その結果を表4-2に示す。最も流速が大きかったのは一番外側の①の側線ではなく、蛇行流路の中心に近い③の側線で発生しており、その表面流速は3.52m/sであった。なお、洪水ピーク時の水位はこの時点より0.7m程度高かったことを考慮すると、洪水ピーク時には更に大きな流速が発生していたと推察できる。

写真 4-1 流速調査実施状況（赤線は各測線の流下ラインを示している）

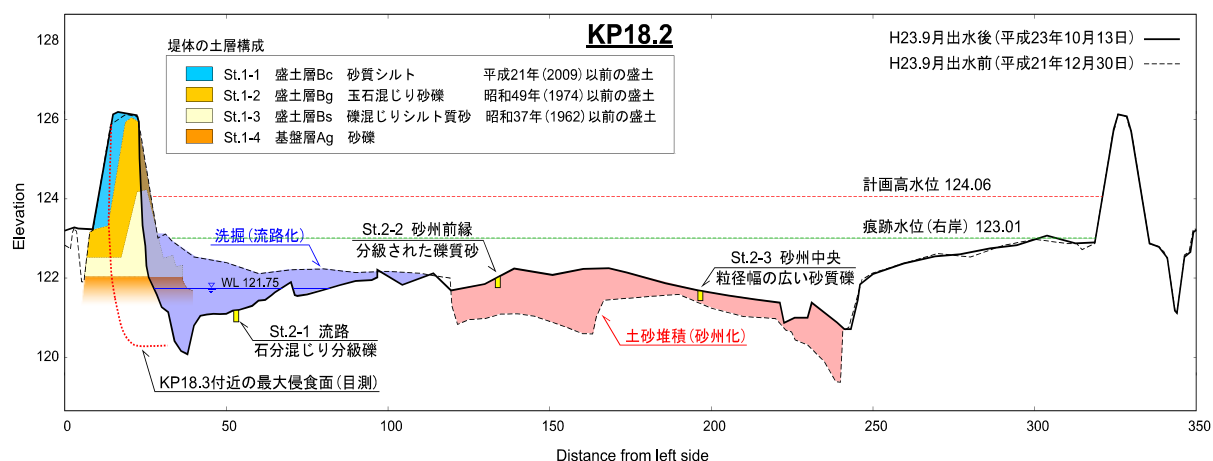
図 4-6 出水前後における試料採取箇所直下の河道断面形状

最大侵食箇所の直下に相当する KP18. 2 の河道断面形状の変化を図 4-6 示す。実線が出水後（平成 23 年 10 月）に計測された断面形状で、破線が出水前（平成 21 年 12 月）に計測されたものである。図から、前回調査時は流路となっていた箇所に大量の土砂が堆積して砂州となる一方（赤塗箇所）、高水敷であった箇所が洗掘・侵食を受けて新たに流路が形成されたことがわかる（青塗箇所）。河床材料調査は、この新たに形成された砂州と流路を対象に、横断方向に等間隔となるような調査ポイントを 3 点設けて実施することとした（St. 2-1～2-3）。また、侵食箇所直上流の砂州と流路についても同様とした（St. 3-1～3-3）。

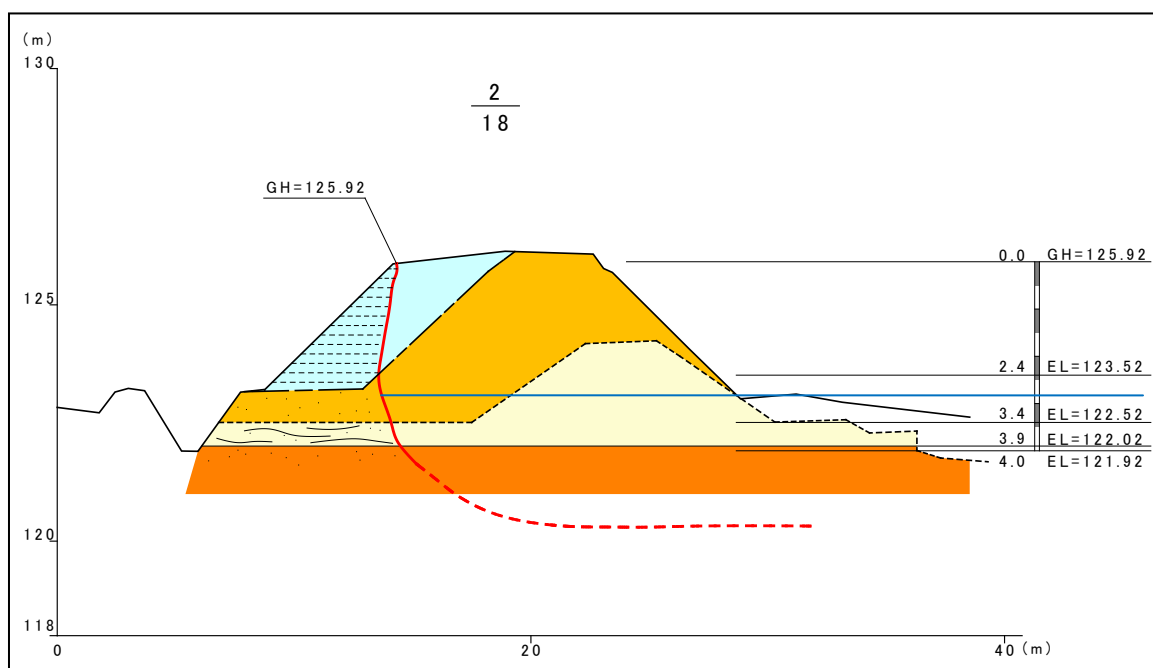
図 4-9 築堤履歴 概略図

今回の土質調査結果と過去の築堤履歴とを照らし合わせたものが図 4-9 の横断図であり、図中の堤体部に描かれた赤線は、KP18.2 の最大侵食面である。

この図から、現在の築堤は砂礫質の基盤層の上に昭和 30 年代に築造されたシルト質砂の堤防があり、この上に現在の堤防の基礎となる昭和 40 年代に施工された砂礫質の盛土がある。さらにその後、拡幅盛土として砂質シルトが腹付けされたことがわかる。

図中の青線で示す痕跡水位の状況から、出水期間中、当箇所（KP18.2）において主に流水にさらされていた土層は、第 4 層（砂礫質の基盤層）と第 3 層（昭和 30 年代に築造された盛土層のシルト質砂）である。それらの層は粘着力が小さく、流水による侵食に対しての耐力が低い。そのため、出水時には水衝部となっていた当該箇所が、容易に侵食が進行したものと考えられる。水衝部は横断面内の中で最も深く、出水ピークのみならず、水位低下期においても相当の水深を有するため、長時間、河岸侵食を継続させうると考えられる。また、侵食面は各層の境界で極端に大きな変化点を持たないことから、下層の侵食によって支持力を失った上層が自然崩落する形で徐々に垂直に近い侵食面が形成されていったものと考えられる。

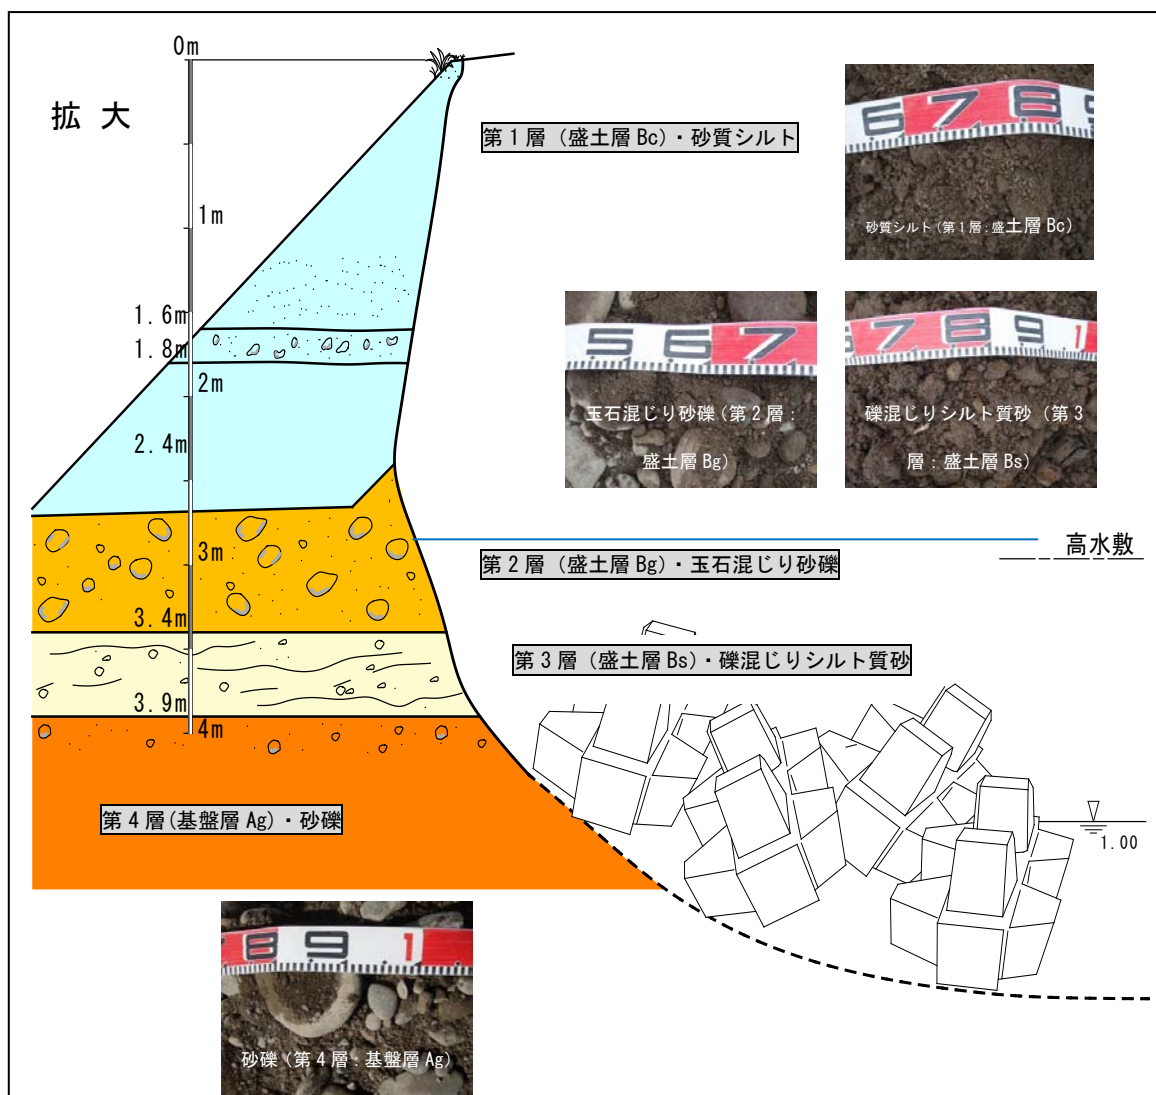
図4-10 土質構成断面図

図4-10は、侵食面を拡大した図である。洪水痕跡調査により明らかになった洪水ピーク水位を水色の線で示している。図中のブロックは出水中に投入されたものであり、点線は河床面の推定線である。

出水中は第2層～第4層までが水面下となり、直接、流水による侵食作用を受けていたものであり、出水後の測量時点の第2層～第4層の斜面傾斜角は約30～50°であった。最上層となる第1層（砂質シルト層）は、流水にさらされることは無かったが、前述のとおり下層の侵食により崩落したが、粘性を持つ土質であったことからオーバーハングした形状となっている。
