「平成23年9月2日からの停滞前線に
よる大雨に伴う十勝川流域での出水」
【速報版】

国土交通省 北海道開発局
帯広開発建設部

平成23年9月2日からの停滞前線による大雨に伴う出水の概要

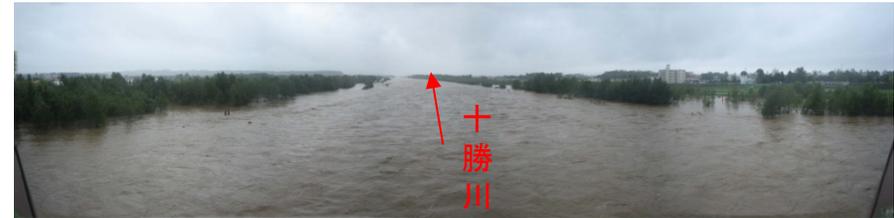
9月6日 十勝川 十勝大橋下流(帯広水位観測所付近)

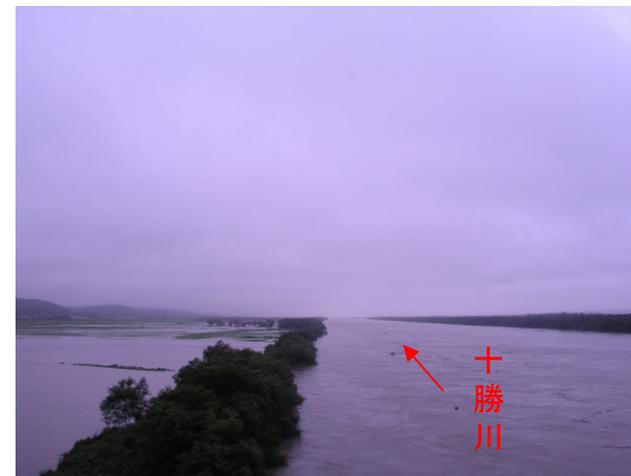
9月6日 十勝川 豊頃大橋下流(茂岩水位観測所付近)

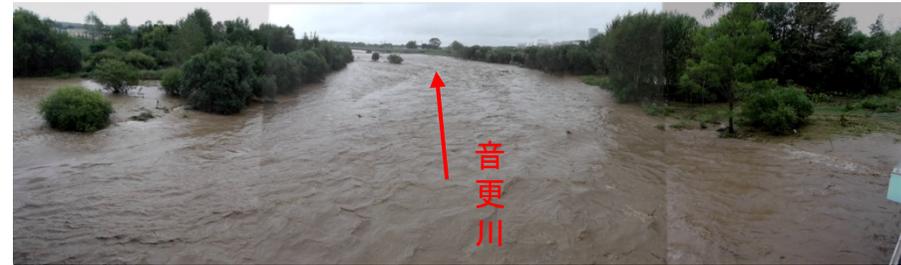
9月6日 音更川 共和橋下流(音更水位観測所付近)

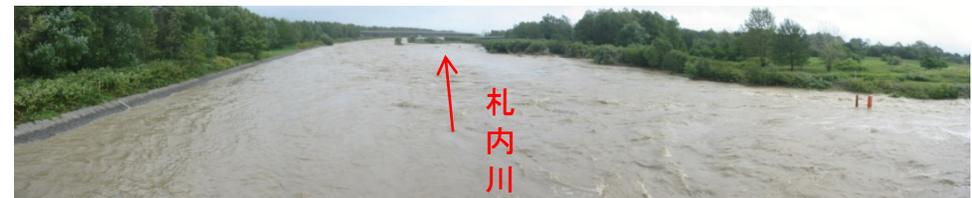
9月6日 札内川 南帯橋下流(南帯橋水位観測所付近)

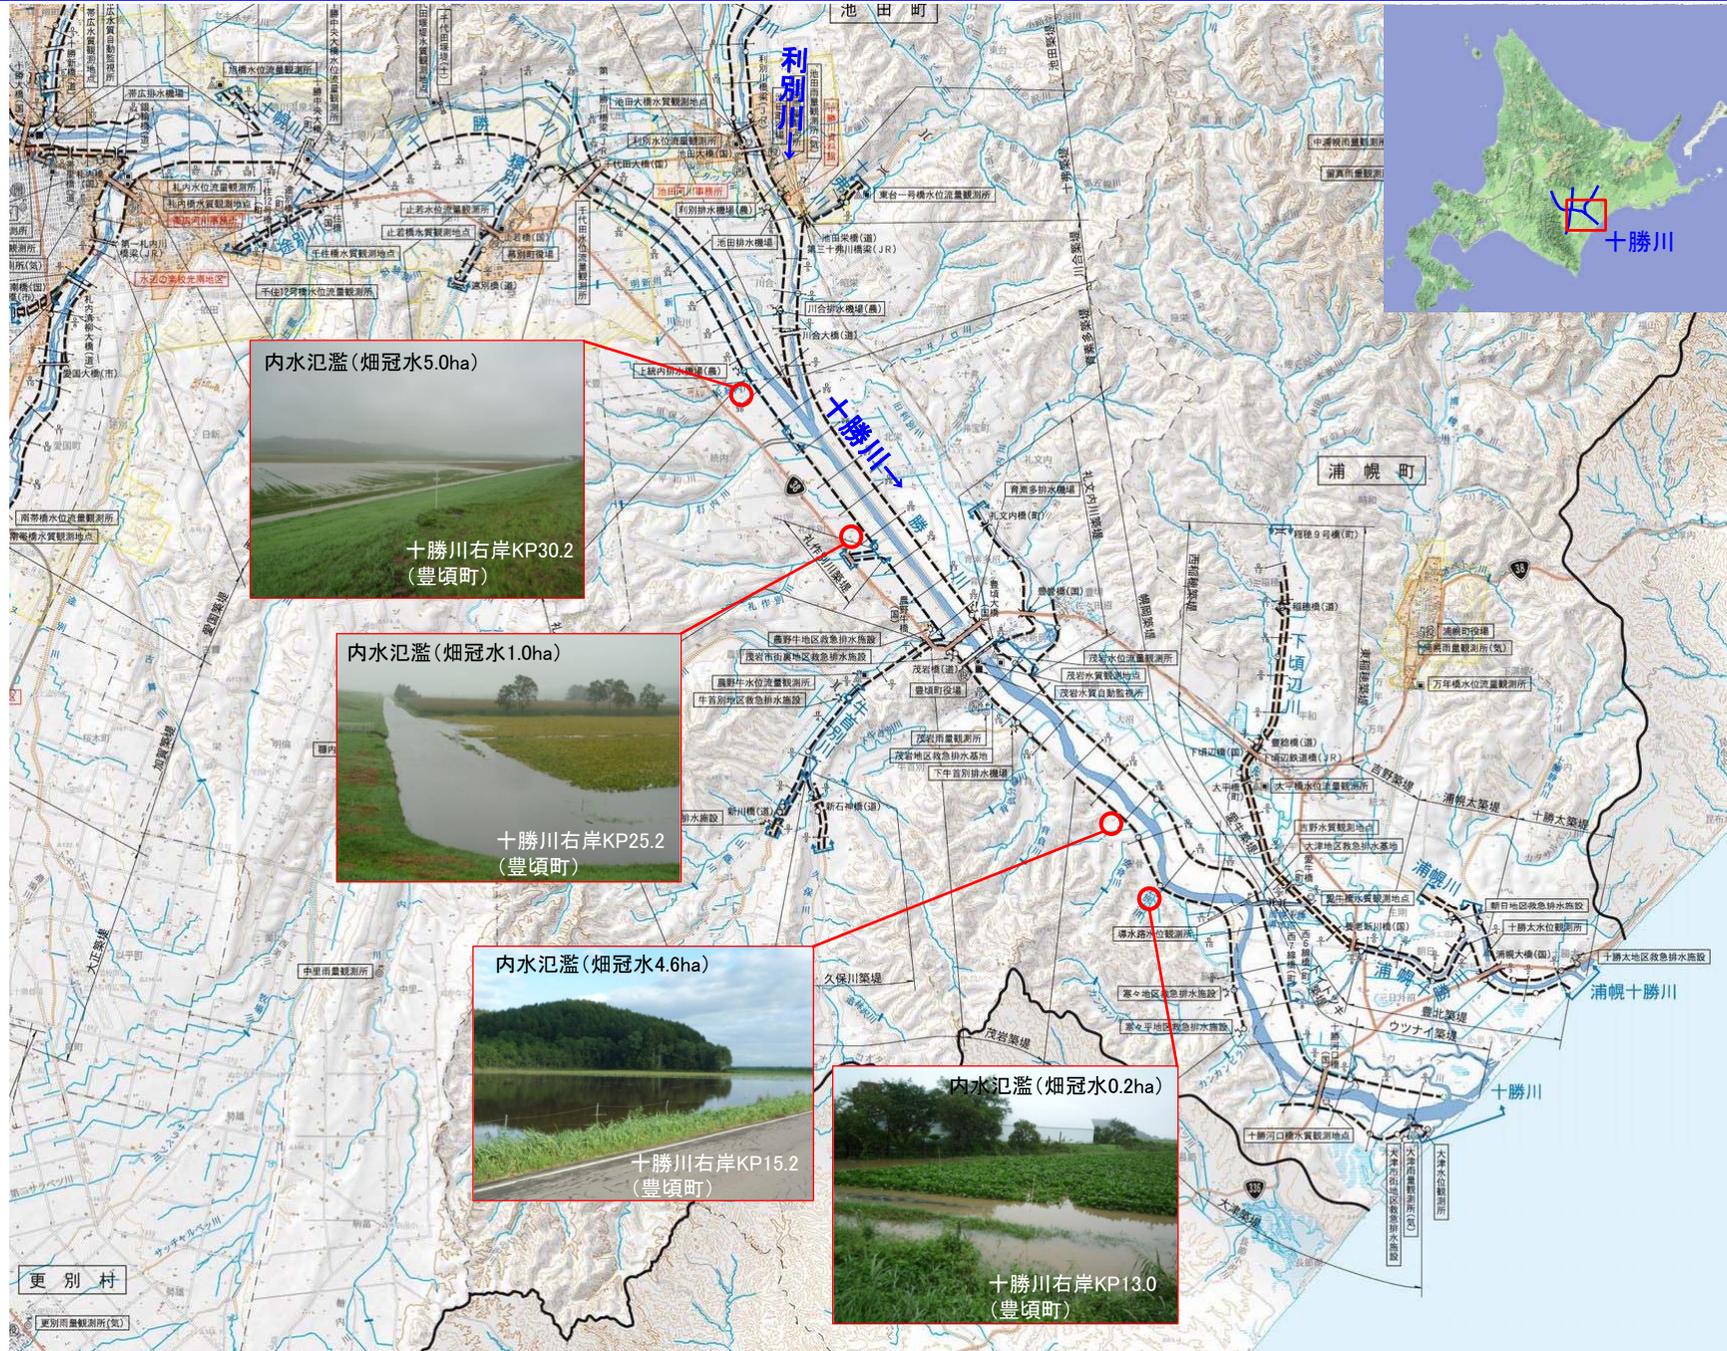
内水氾濫(畑冠水5.0ha)
十勝川右岸KP30.2
(豊頃町)

内水氾濫(畑冠水1.0ha)
十勝川右岸KP25.2
(豊頃町)

内水氾濫(畑冠水4.6ha)
十勝川右岸KP15.2
(豊頃町)

内水氾濫(畑冠水0.2ha)
十勝川右岸KP13.0
(豊頃町)

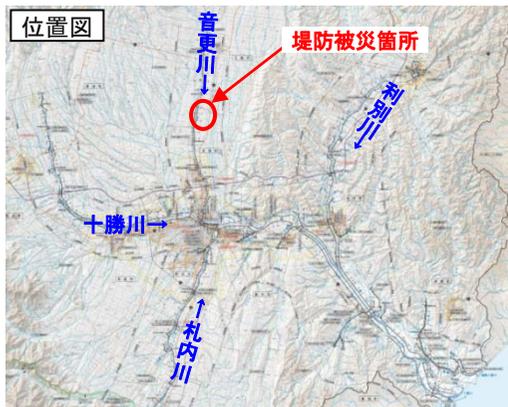
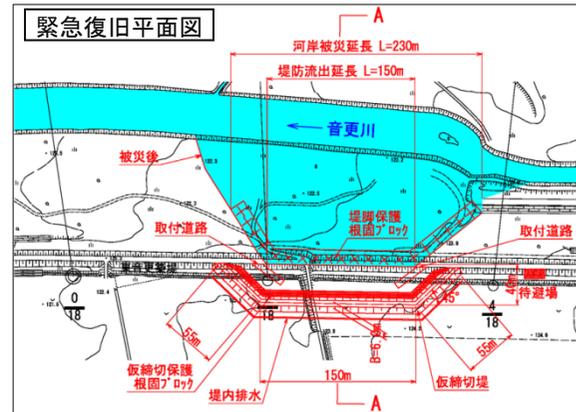
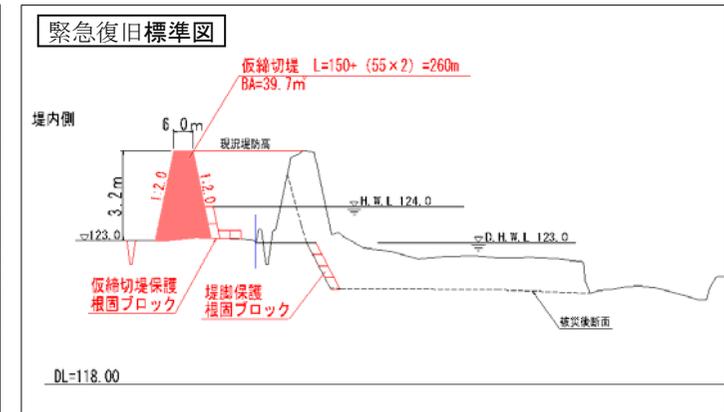
9月2日からの降雨により、十勝川支川音更川左岸KP18.2の河岸が侵食され堤防の一部が流出しました。緊急復旧措置として、河岸へ根固めブロックを投入して侵食の防止を図るとともに、流出した堤防の代わりとなる仮堤防盛土を24時間体制で実施しはん濫被害の防止に努めました。

堤防の一部流出状況

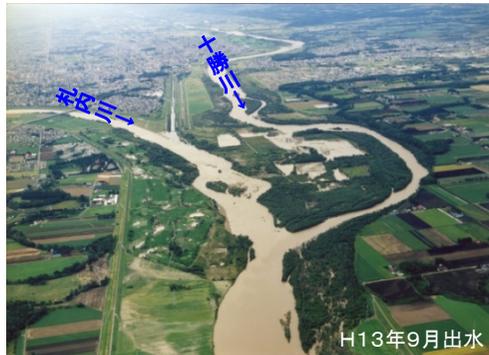
H13年9月出水

平成13年9月洪水と概ね同規模の洪水であったが、その後の音更町相生中島地区の河道掘削により、今回の出水では十勝川相生中島地区での水位を平成13年洪水時に対して、概ね1m程度低減させることができました。
