平成15年9月26日発生

十勝沖地震

川の被害と復旧

国土交通省
北海道開発局

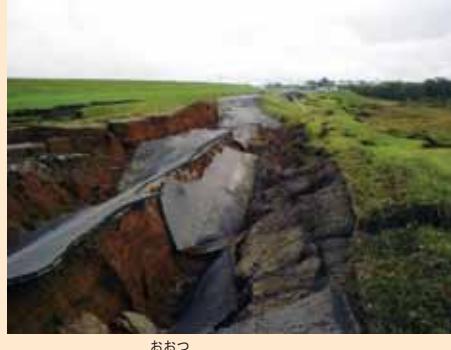
十勝川 豊頃町大津

天端の亀裂

地震によって堤防の天端(堤防の上の平らな部分)に亀裂が走り崩壊している写真。

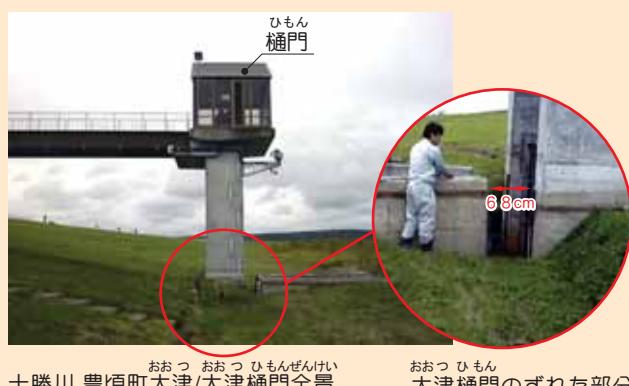
十勝川 豊頃町大津/大津樋門全景
十勝川 豊頃町大津 樋門のずれた部分

地震によって大津市街の樋門(※1)の一部が元の場所から68cmずれました。

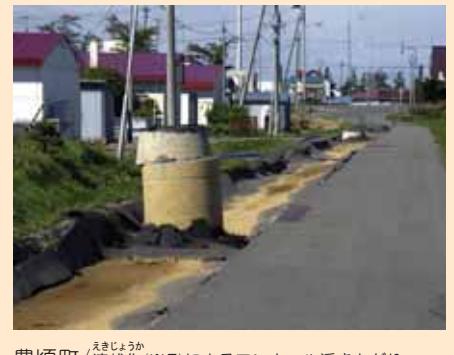
豊頃町/液状化(※5)によるマンホール浮き上がり

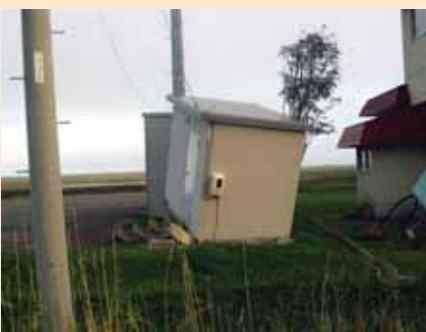
浦幌町十勝川十勝太急救水機場テレメーター破損

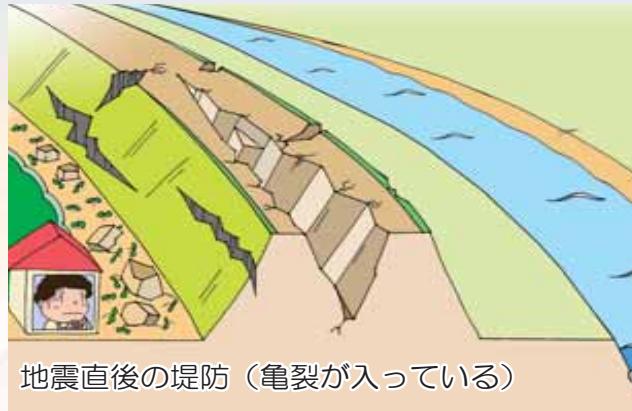
洪水から我々の生活を守る川の堤防ですが、平成15年9月26日に発生した十勝沖地震によって、川の堤防は大きな被害を受けました。地震によって堤防に深く大きな亀裂（地割れ）が入つたり、沈下（※17）して低くなったり、斜面が崩れたりしました。

地震直後の堤防（亀裂が入っている）
