十勝川中流部川づくりWS(第8回) 現地視察資料

平成23年10月23日
北海道開発局 帯広開発建設部

十勝川中流部川づくりワークショップ(第8回)視察箇所

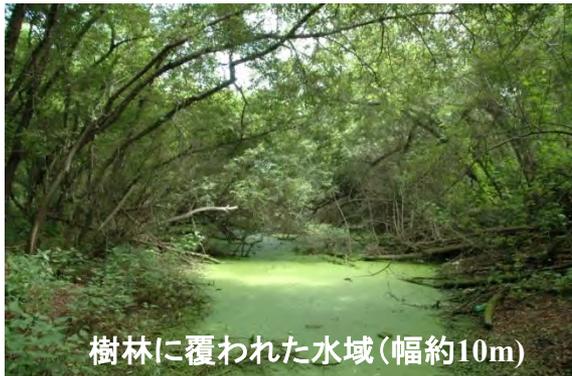
樹林に覆われた水域(幅約10m)

水路幅が狭い水域は上部がヤナギに覆われているとともに、水面はウキクサ類に覆われており、開放水面がほとんどない。

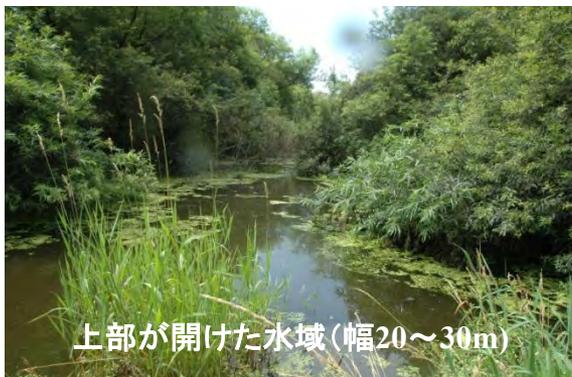
上部が開けた水域(幅20~30m)

水路幅が広い水域は開放水面となっており、ウキクサ類も少なく、抽水植物が生育しているとともに、トンボ類の生息環境となっている。

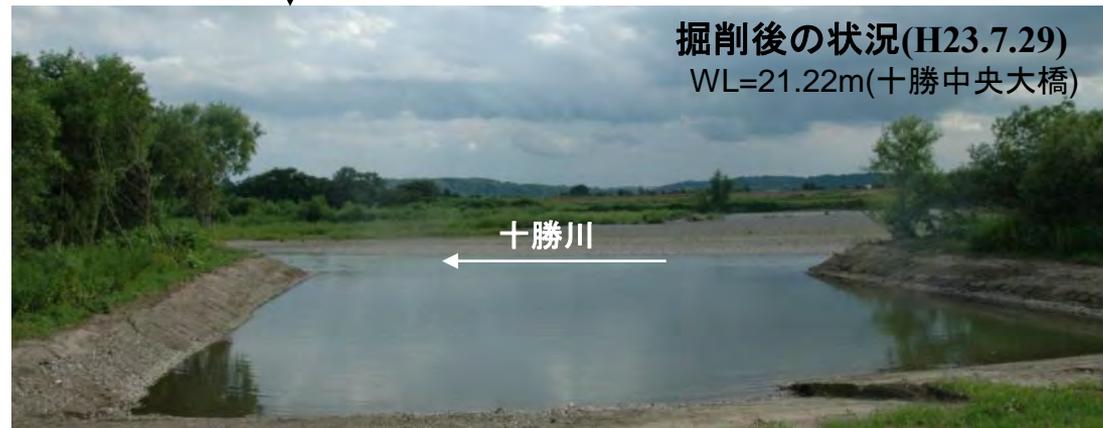
掘削後の状況(H23.7.29)

WL=21.22m(十勝中央大橋)

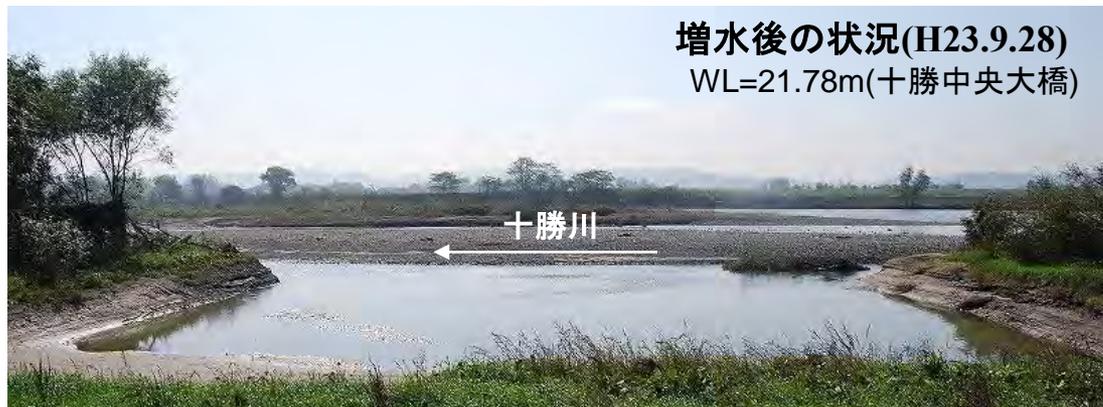
増水後の状況(H23.9.28)

WL=21.78m(十勝中央大橋)

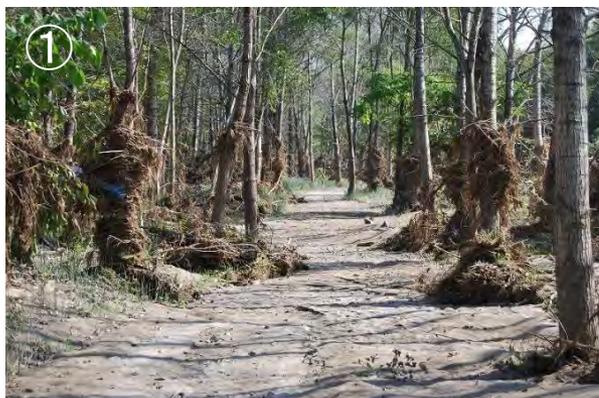
① 試行地に至る道の状況

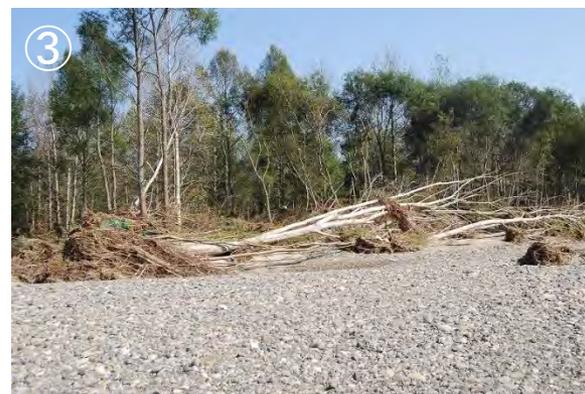
③ 試行地下流側の流木状況

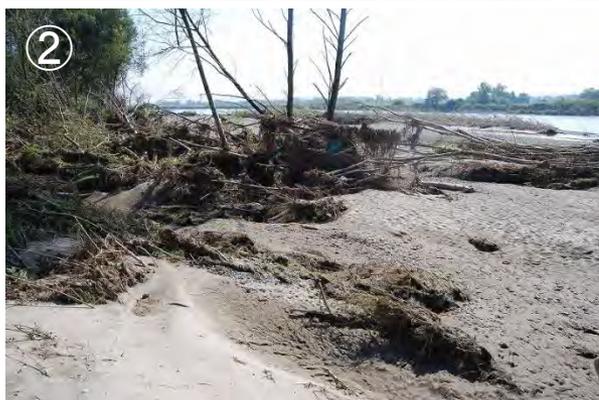
② 試行地下流側法面消失状況

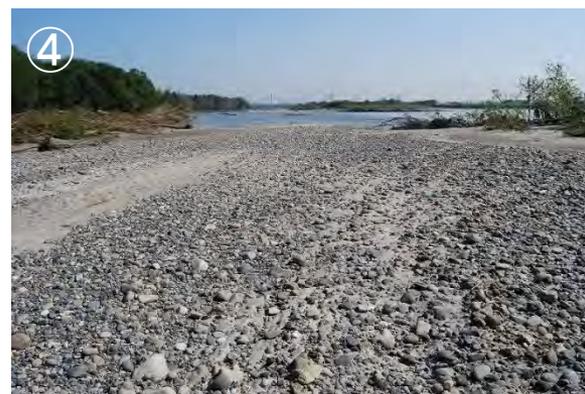
④ 試行地下流の拡大した中州

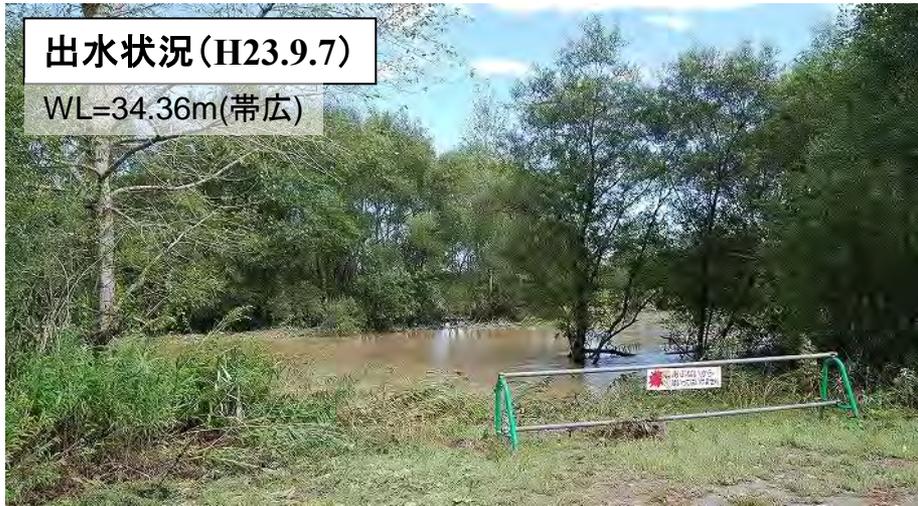
出水状況(H23.9.7)

WL=34.36m(帯広)

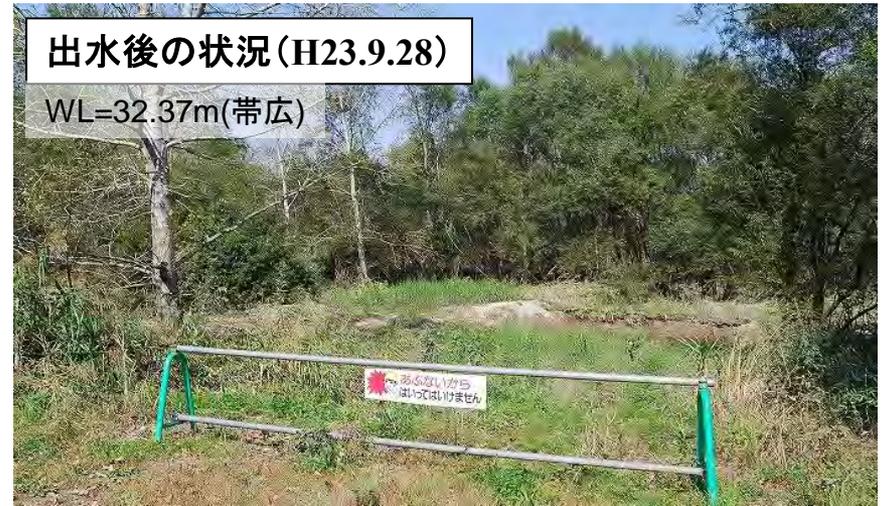
出水後の状況(H23.9.28)

WL=32.37m(帯広)
