# 尻別川堤防詳細点検結果情報図

# 堤防詳細点検結果情報図について

堤防詳細点検結果情報図とは、小樽開発建設部が管理している河川の直轄管理堤防について、地質調査、浸透破壊の解析を行い堤防の安全性を評価したものです。（計画規模の降雨が発生した場合での評価）

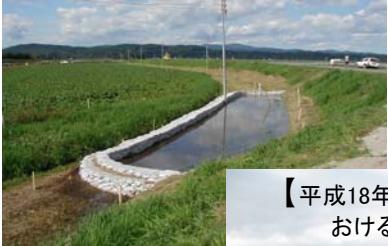
【月の輪工実施状況】

網走川住吉・本郷地区では、平成13年9月の洪水において警戒水位を上回る水位が234時間継続し堤防決壊の危険が生じたため、避難勧告が出されたほか、堤体からの漏水が発生し水防活動が実施された（月の輪工7箇所、経過観測10箇所実施）。平成14年から堤防質的整備を実施している。
