# 堤防詳細点検結果情報図について

堤防詳細点検結果情報図とは、留萌開発建設部が管理している河川の直轄管理堤防について、地質調査、浸透破壊の解析を行い堤防の安全性を評価したものです。（計画規模の降雨が発生した場合での評価）

# 天塩川下流堤防詳細点検結果情報図(その1)(中間報告)

# 留萌川堤防詳細点検結果情報図(中間報告)

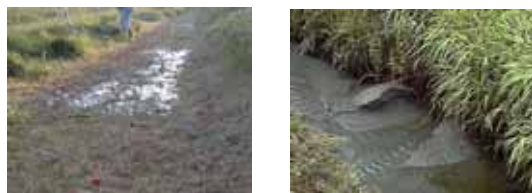
網走川住吉・本郷地区では、平成13年9月の洪水において警戒水位を上回る水位が234時間継続し堤防決壊の危険が生じたため、避難勧告が出されたほか、堤体からの漏水が発生し水防活動が実施された（月の輪工7箇所、経過観測10箇所実施）。平成14年から堤防質的整備を実施している。

【平成13年9月出水における漏水状況】

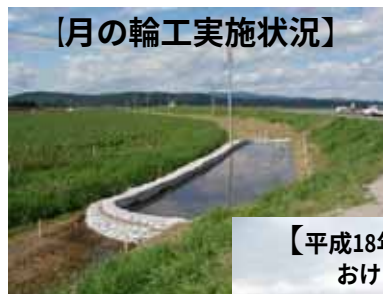
【月の輪工実施状況】

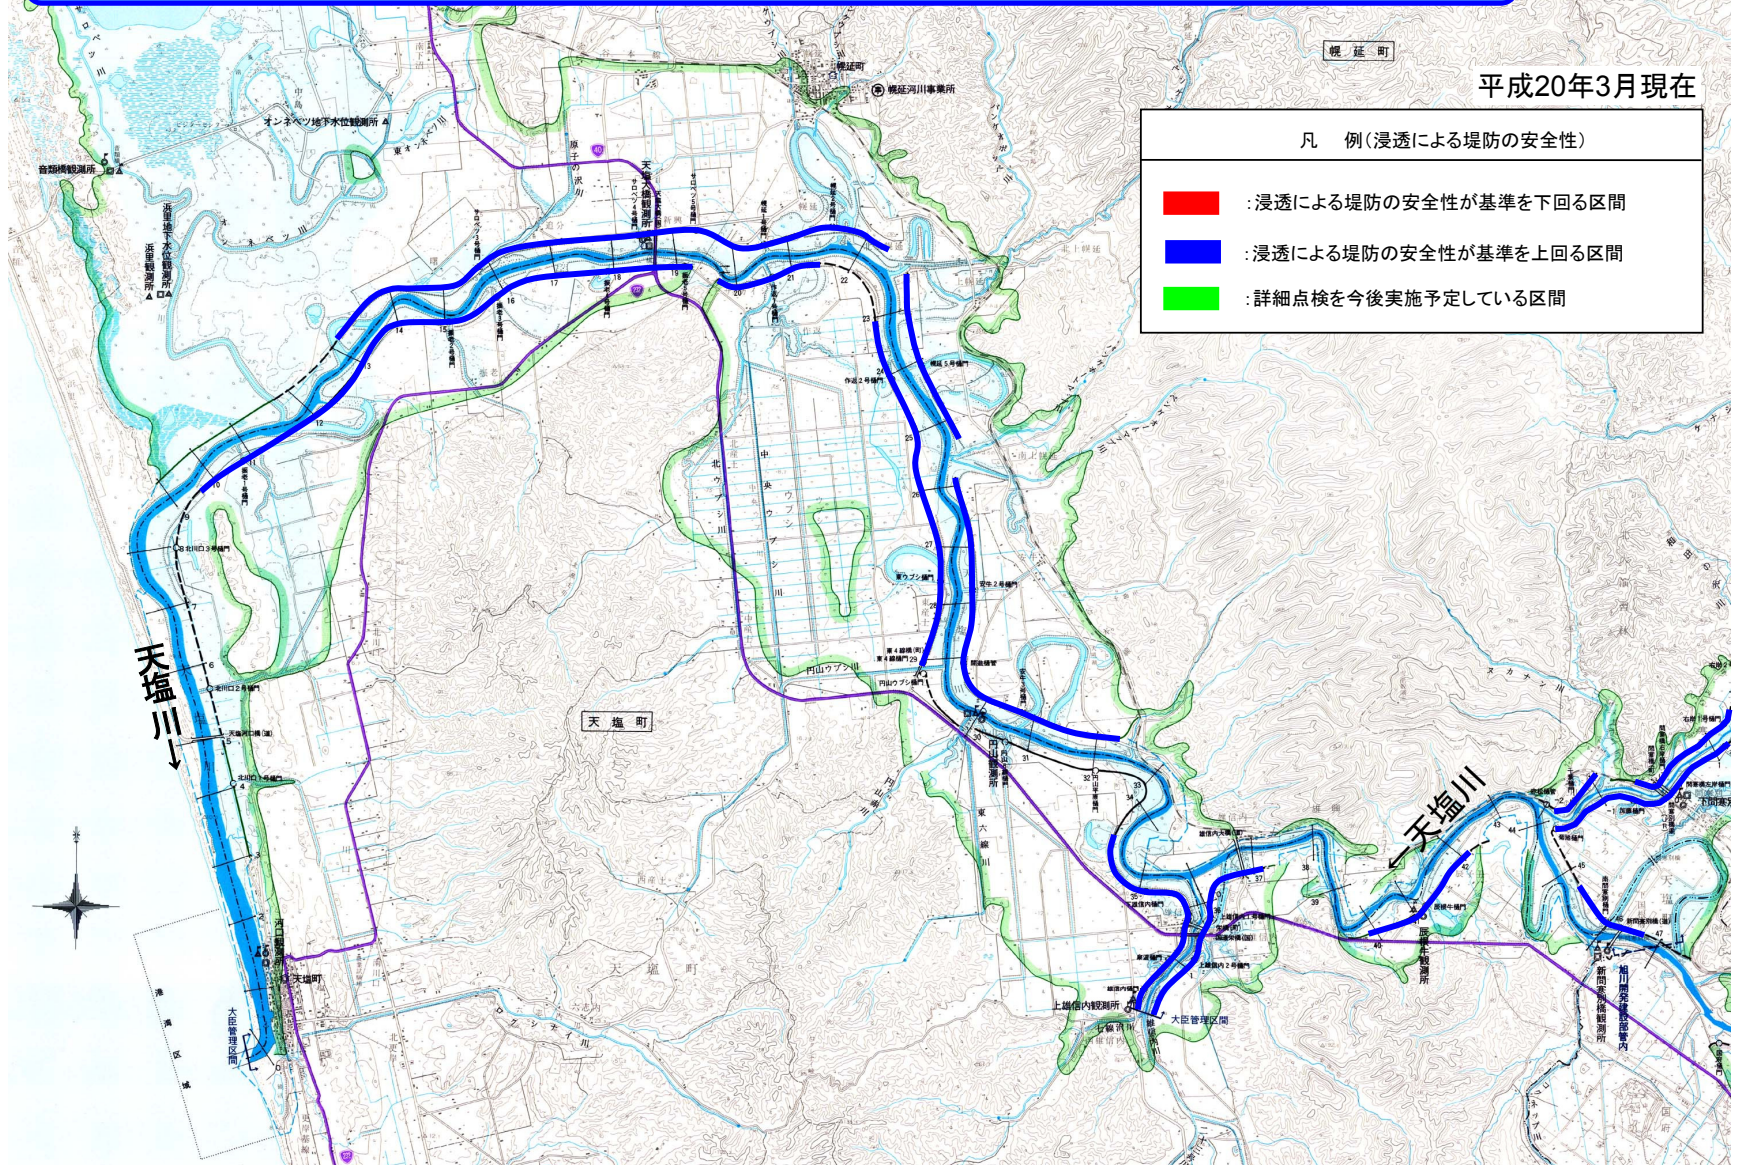
留萌建設部管内の直轄管理堤防については、詳細点検対象堤防延長約78.0kmのうち平成17年度末時点で、全区間の詳細点検を実施しました。この結果、全区間のうち約2.2kmにおいて、浸透による堤防の安全性が不足する区間となりました。

浸透による堤防の安全性が不足する区間は、過去の被災履歴、背後地を踏まえ優先的に整備すべき箇所から対策を進める予定です。それまでの間について、着実な水防活動の実施を図るため、今後、堤防詳細点検結果を重要水防箇所に反映させる見直しを行い、水防管理団体等と情報を共有していく予定です。
