# H30物理環境調査報告

平成 31 年 2 月 27 日

札幌開発建設部 江別河川事務所

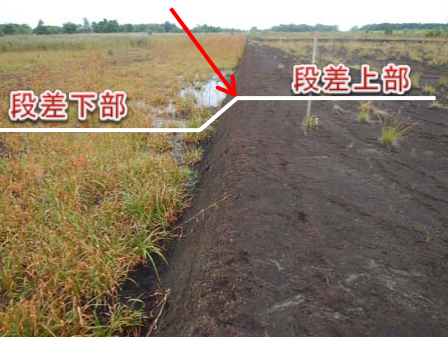
遮水盛土施工前

- 遮水整備前の夕張川高水敷に残っている高位泥炭は、段差部分から水分のしみ出しが見られ、泥炭表面の乾燥・分解が進行していた。
- 平成28年度に段差部分の遮水盛土施工を実施。

ひび割れ・乾燥化

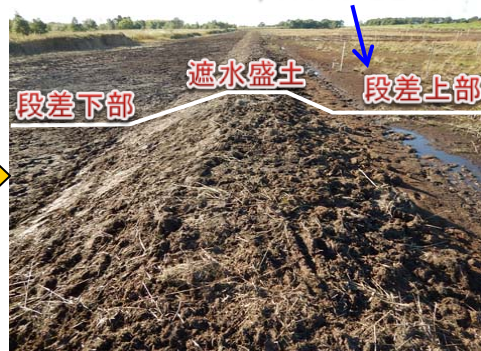
遮水盛土施工後

湿潤状態を維持

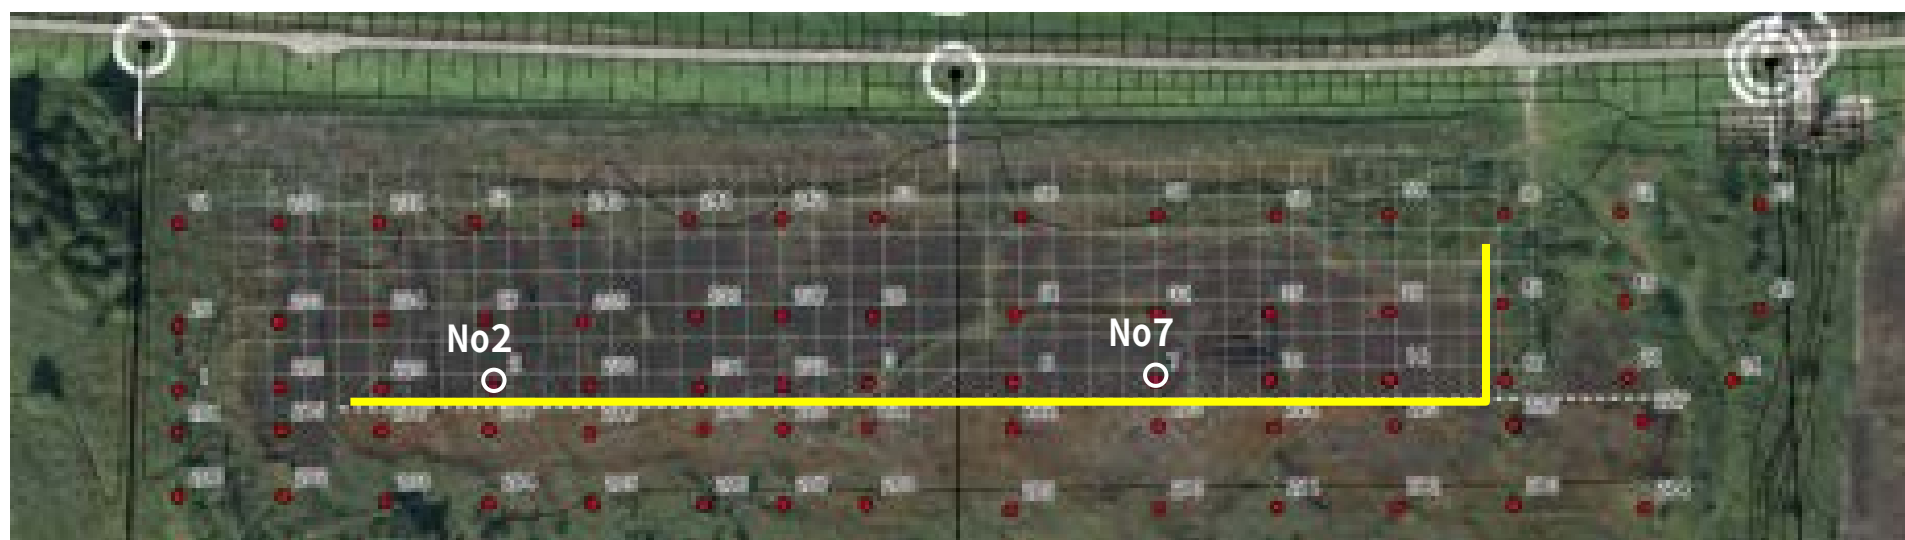
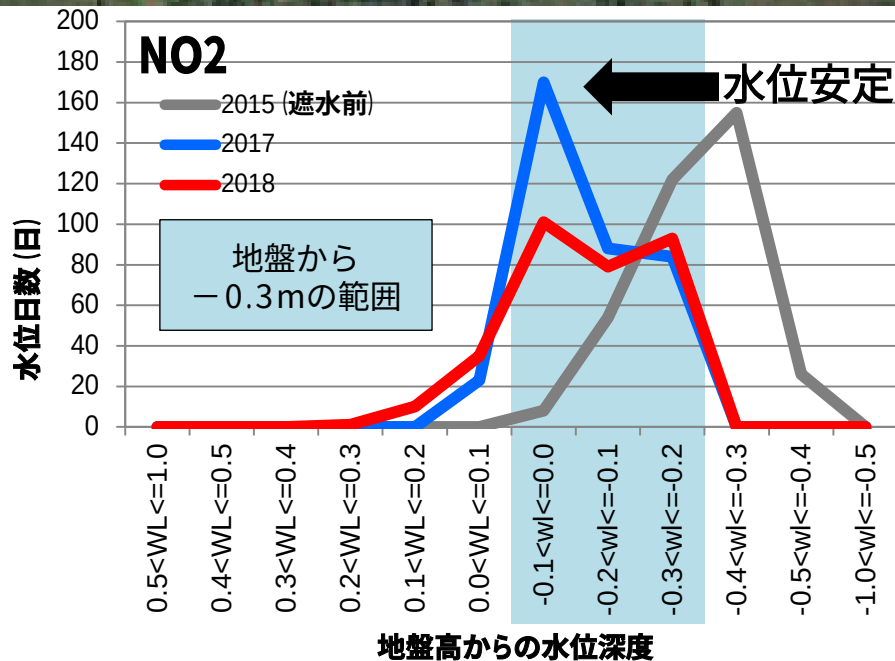
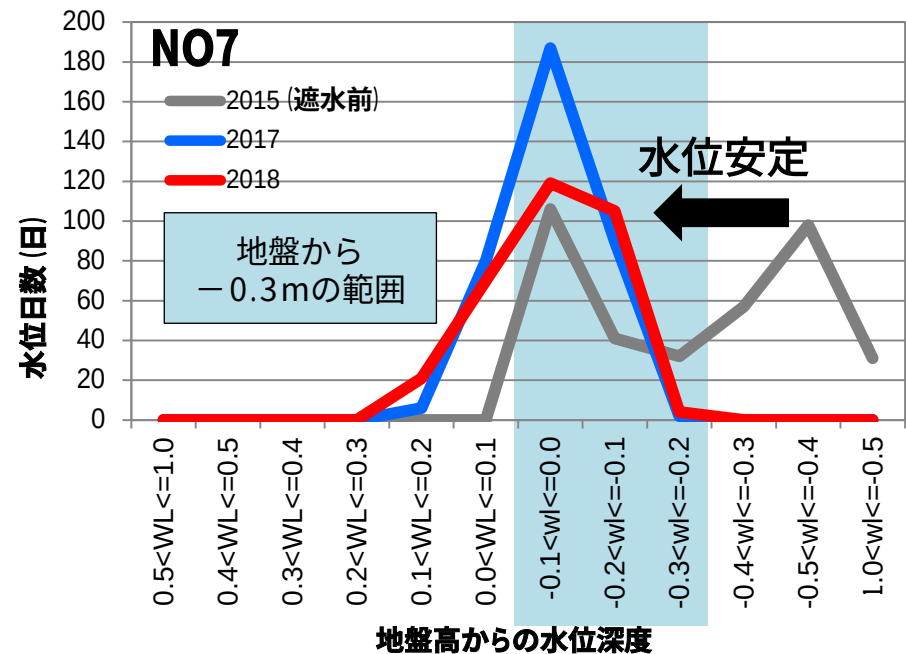
Ⅰ 遮水整備以前に比べ、地表面から30cm以内の水位を維持する日数が増加。

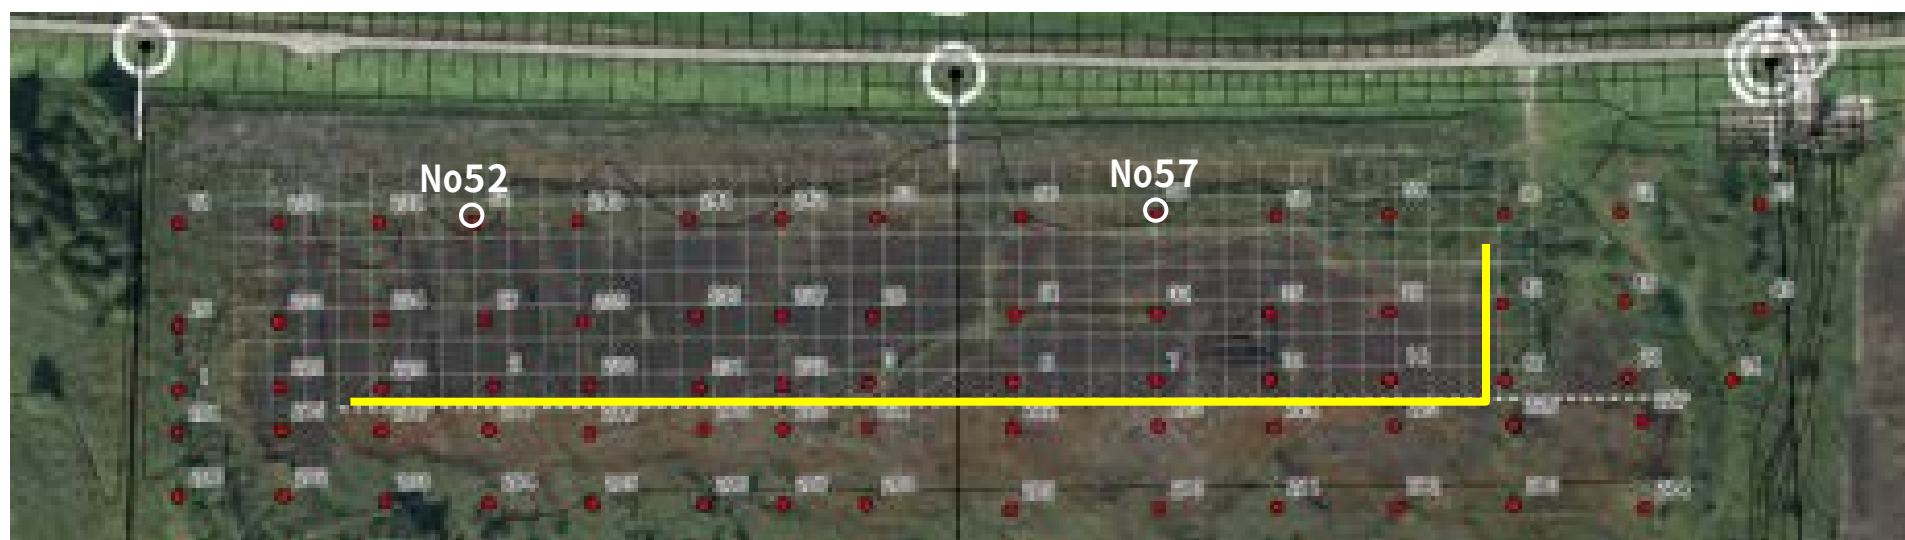
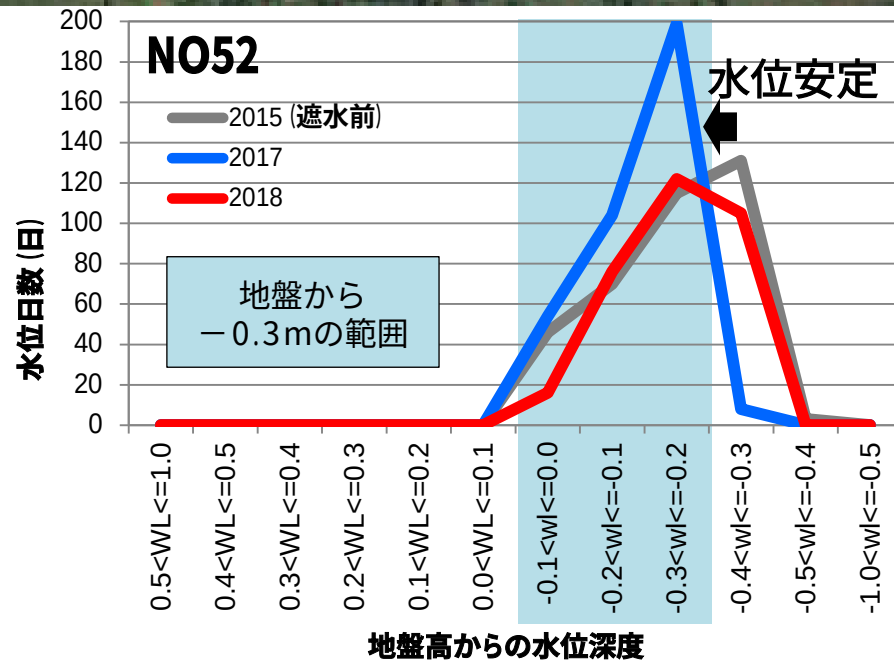
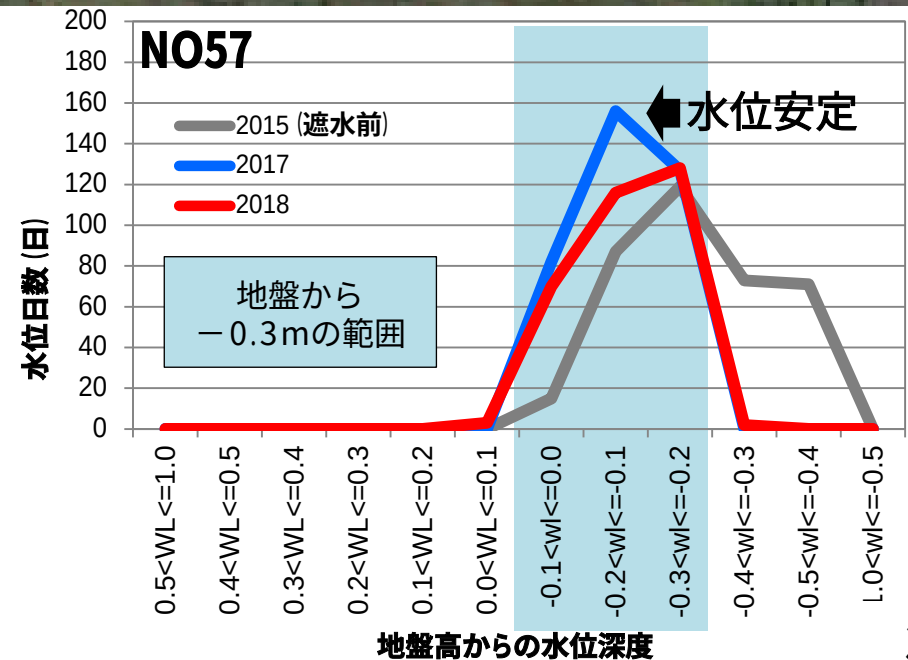
Ⅰ 遮水整備以前に比べ、地表面から30cm以内の水位を維持する日数が増加。

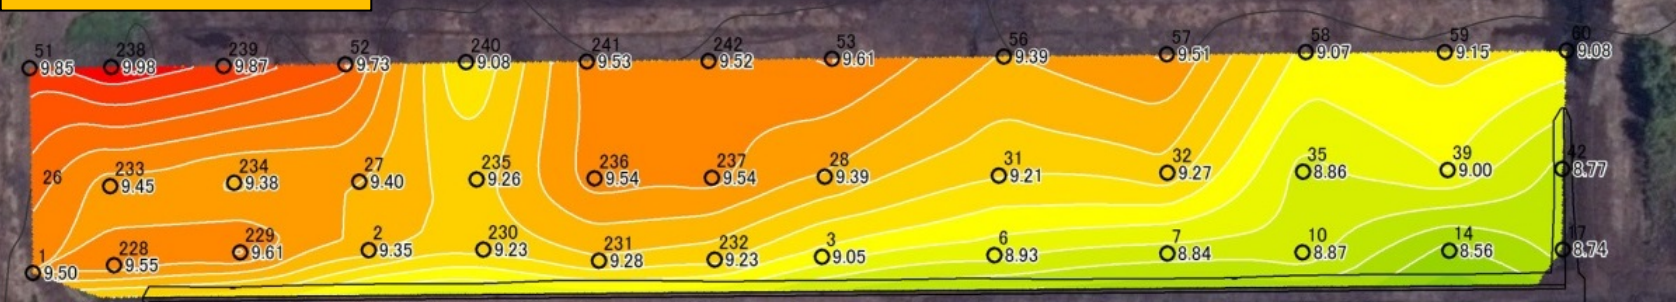
H28.6.16観測 (遮水前)

Ⅰ 遮水整備以前に比べ、地表面から30cm以内の水位を維持する日数が増加。

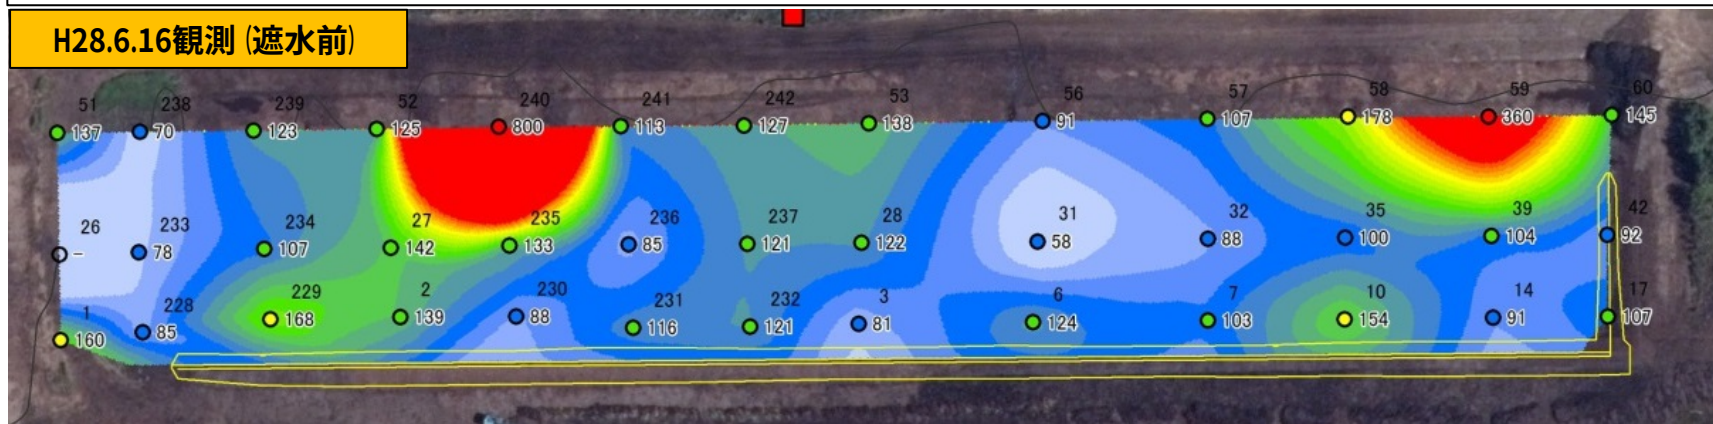
H28.6.16観測 (遮水前)

I 貧栄養の環境 ( $100 \mu\text{S}/\text{cm}$ 以下) を維持している。

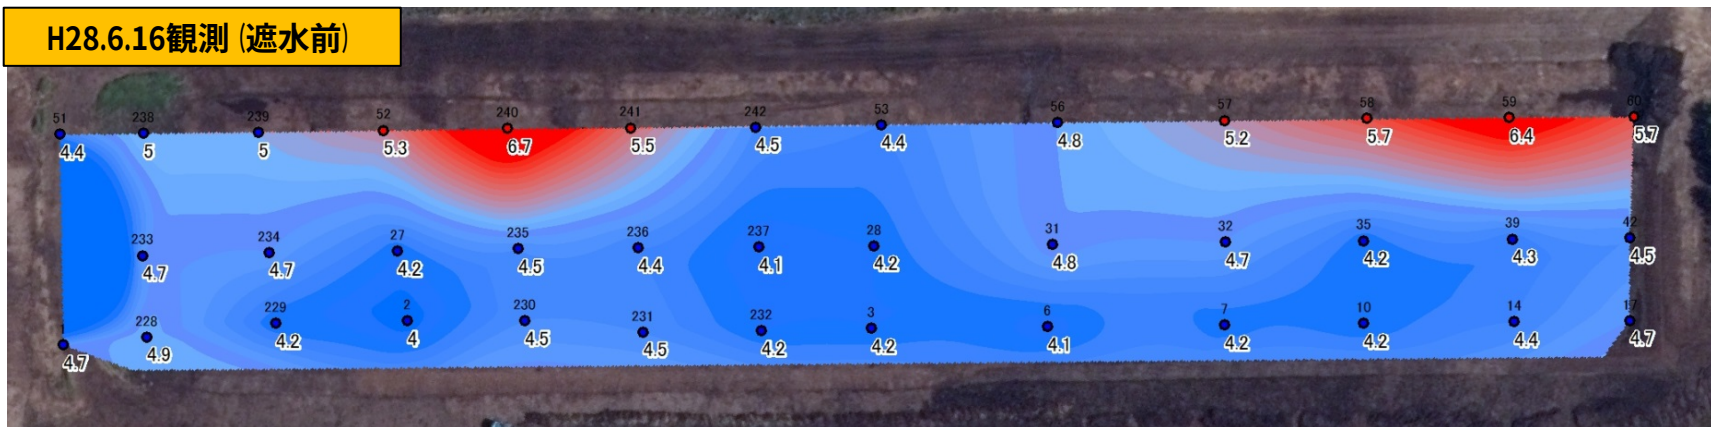
H28.6.16観測 (遮水前)

I 貧栄養の環境 (5以下) を維持している。
