平成28年8月洪水および 災害復旧工事状況報告

災害復旧工事状況報告

幾寅地区上流 堤防決壊箇所への復旧工法

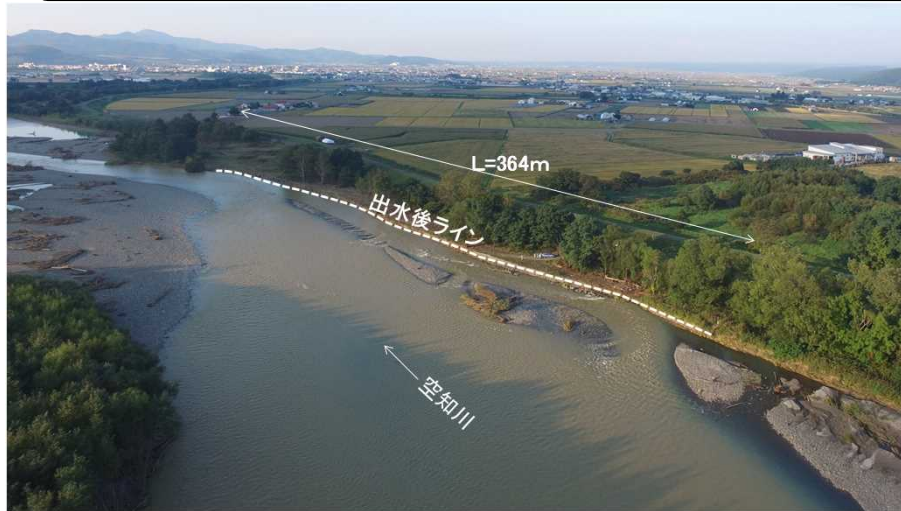
南扇山地先

- ・金山ダム下流においても台風第9号による出水によって河岸洗掘の被災が発生した。
- ・富良野市街上流～富良野市山部地区にかけて、KP73.5南扇山地先、KP74.7上五区地先、KP79.7山部地先、KP83.6東22線地先の4箇所において、河岸侵食等による被災が発生し、応急復旧などの対応を行った。

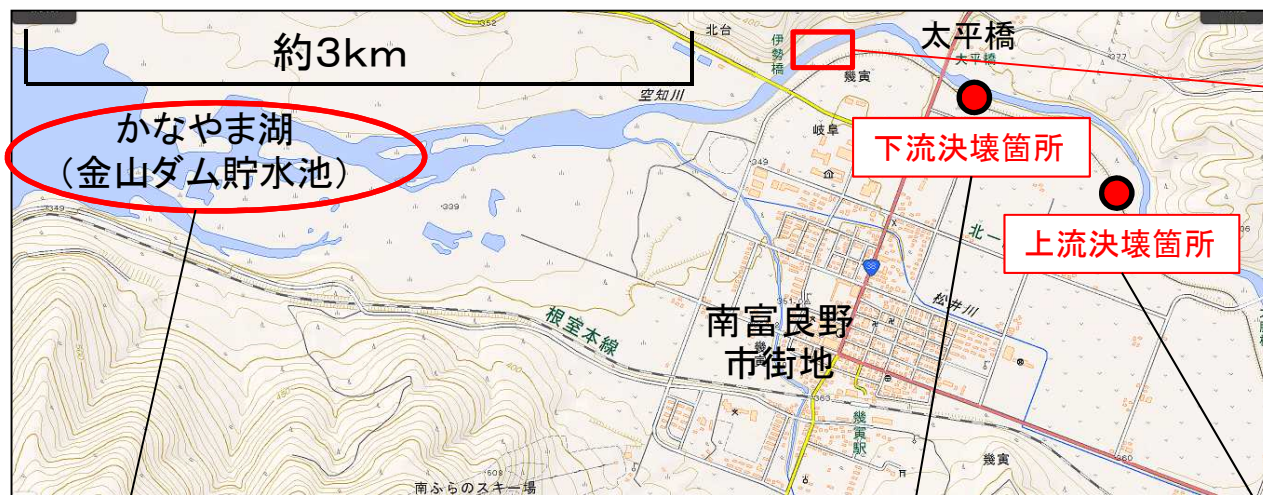
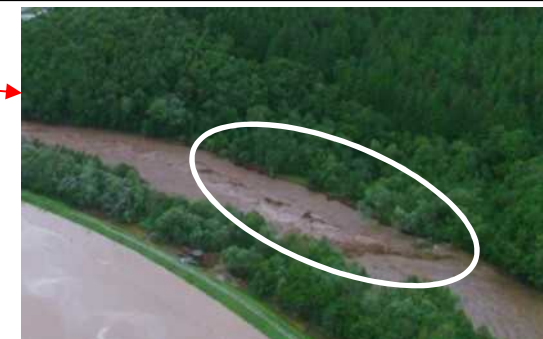
【太平橋下流で射流※が発生】

- 堤防の決壊を確認した直後に、太平橋下流で射流しゃりゅうと呼ばれる水深が浅く非常に早い流れ発生していたことを確認している。射流が発生すると、上流の水位は下流の水位の影響を受けないので、下流決壊箇所地点は金山ダムの貯水位の影響を受けていないと考えられる。
- また、下流決壊箇所において、決壊が確認された時刻におけるダム水位と、決壊箇所の堤防天端高の差は約9m以上あり、金山ダムの貯水が堤防決壊の直接原因ではないと考えられる。

8/31 AM5時頃撮影

※射流: 通常は下流の水位は上流の水位に影響を及ぼすが、射流と呼ばれる水深が浅く非常に早い流れが発生すると、射流が発生している区間の上流では、下流水位の影響を受けない状態となる。

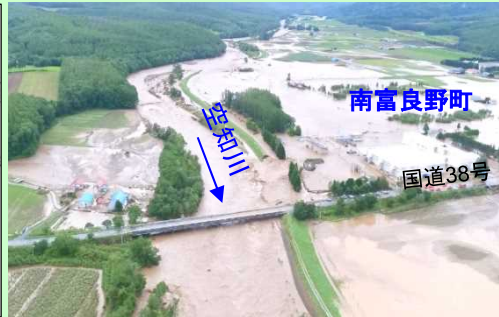
石狩川水系空知川
堤防決壊等による氾濫状況

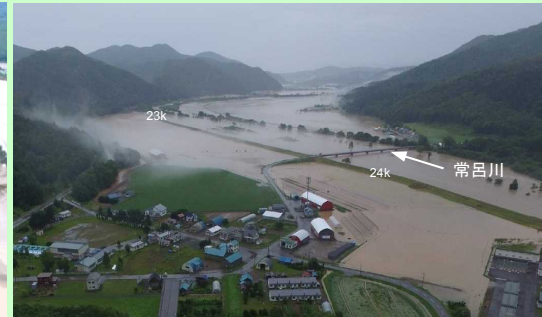
常呂川水系常呂川
堤防越水等による氾濫状況

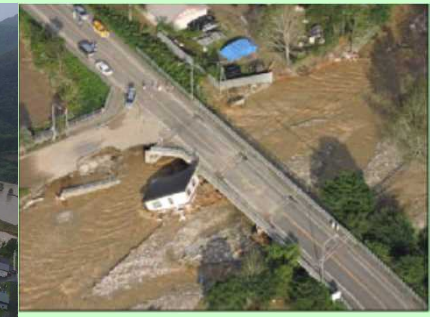
十勝川水系ペケレベツ川
河岸侵食等による家屋流出状況

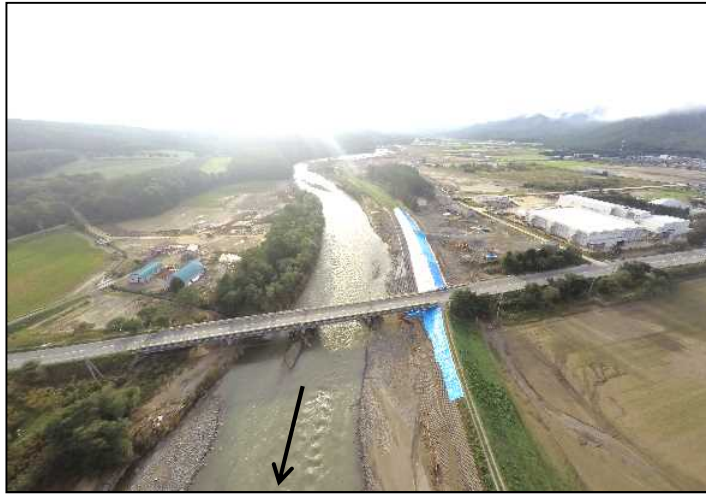
《施工前写真》

侵食		<ul style="list-style-type: none"> ■ 堤防決壊後、太平橋直上流部の低水護岸は被災して変形していた。 	<p>【侵食による堤防決壊の可能性について】</p> <ul style="list-style-type: none"> ■ 川表側からの河岸侵食や河床洗掘により決壊したとは考えにくい。 ■ ただし、上流側で堤防決壊しなかった場合を想定すると、川表側からの侵食が堤防に及ぶ可能性も否定できない。
浸透		<ul style="list-style-type: none"> ■ 決壊区間及びその周辺では、噴砂は確認されなかった。 ■ 決壊に至るまでの状況写真から、堤防決壊時には、堤内側は氾濫水で湛水していた。 	<p>【浸透による堤防決壊の可能性について】</p> <ul style="list-style-type: none"> ■ 浸透が堤防決壊の主要因であるとは考えにくい。
