空知川堤防調査委員会
報 告 書

平成 29 年 4 月

空知川堤防調査委員会

「空知川堤防調査委員会」は、この「平成28年台風第10号による大雨」により石狩川水系空知川で発生した堤防の決壊に対し、被災原因を特定し、被災状況に対応した堤防復旧工法を検討するため、国土交通省北海道開発局により設置された。

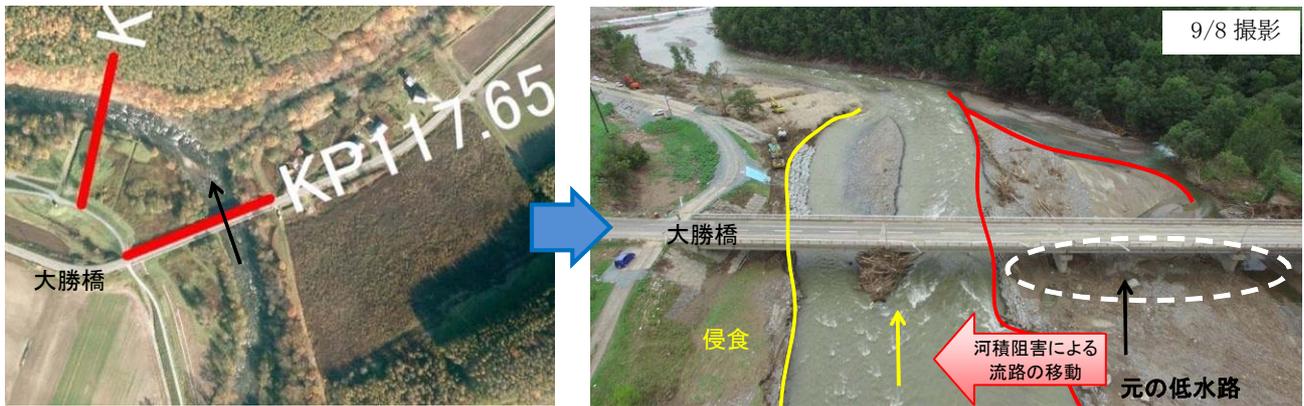
図 2-17 大勝橋付近の被災状況

大勝橋では、橋脚に大量の流木の堆積や、越水により欄干が破損するなどの被害を受けた。また、洪水後は、高水敷が大きく侵食され主流部が左岸側に移動した。これは、元の低水路である右岸側の橋脚に流木が堆積して河積阻害が生じて流路が移動したものと考えられる。

(a) 被災前の状況
(流路が右岸寄り、H23 撮影)

(b) 被災後の状況
(流木による河積阻害の影響で流路が左岸に移動したと推察)

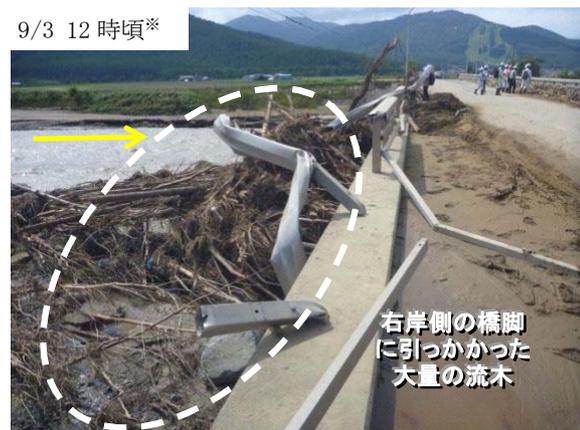
(d) 大勝橋の状況
(欄干が破損)

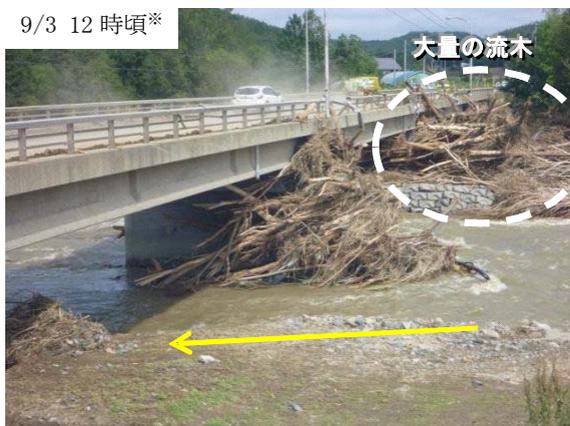
(e) 大勝橋の上流側の状況
(流木が堆積)

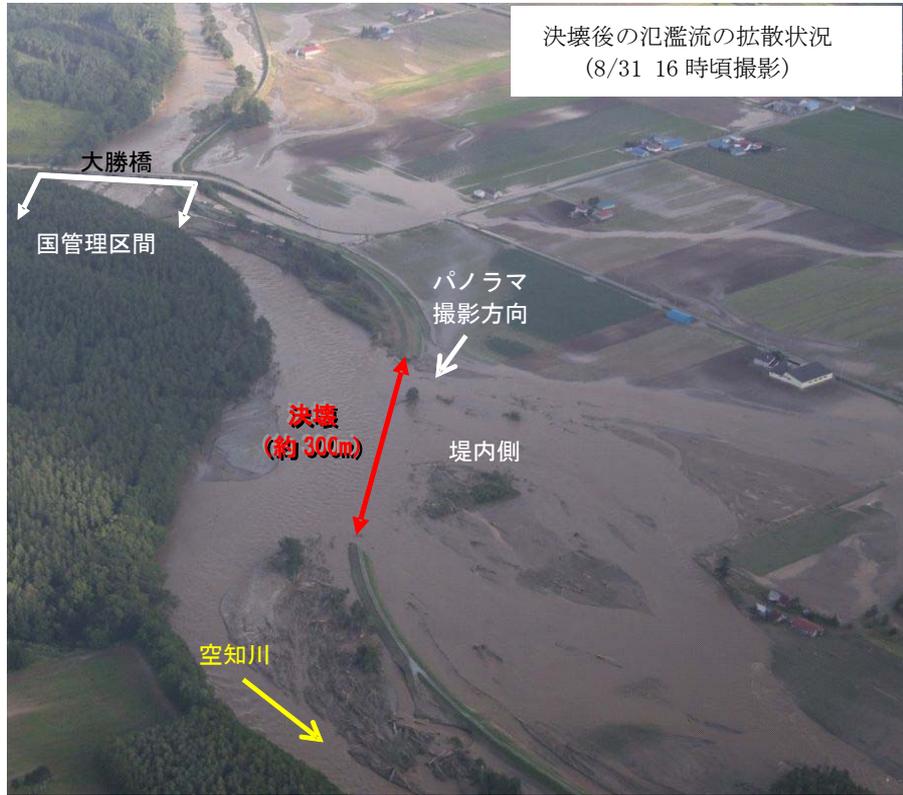
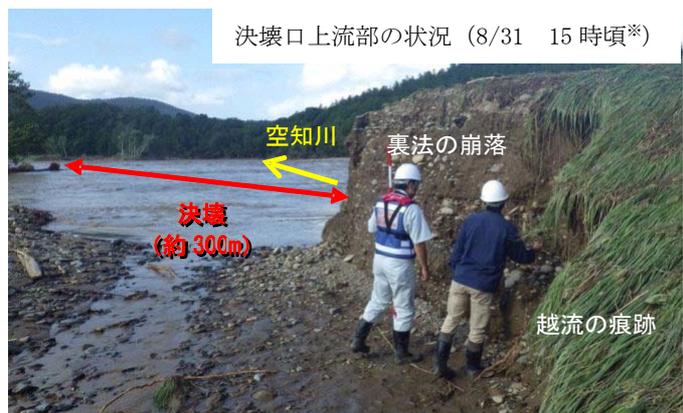
図 2-18 上流決壊箇所の被災状況

大勝橋下流左岸で約 300m にわたり決壊した。氾濫流は農地部に広く拡散し、南富良野町市街地に向かい流下した。

出水後の氾濫原には、流路の跡とともに、大量の流木が散乱していた。

決壊口の状況 (8/31 15時頃*西村准教授・寒地土研ら)

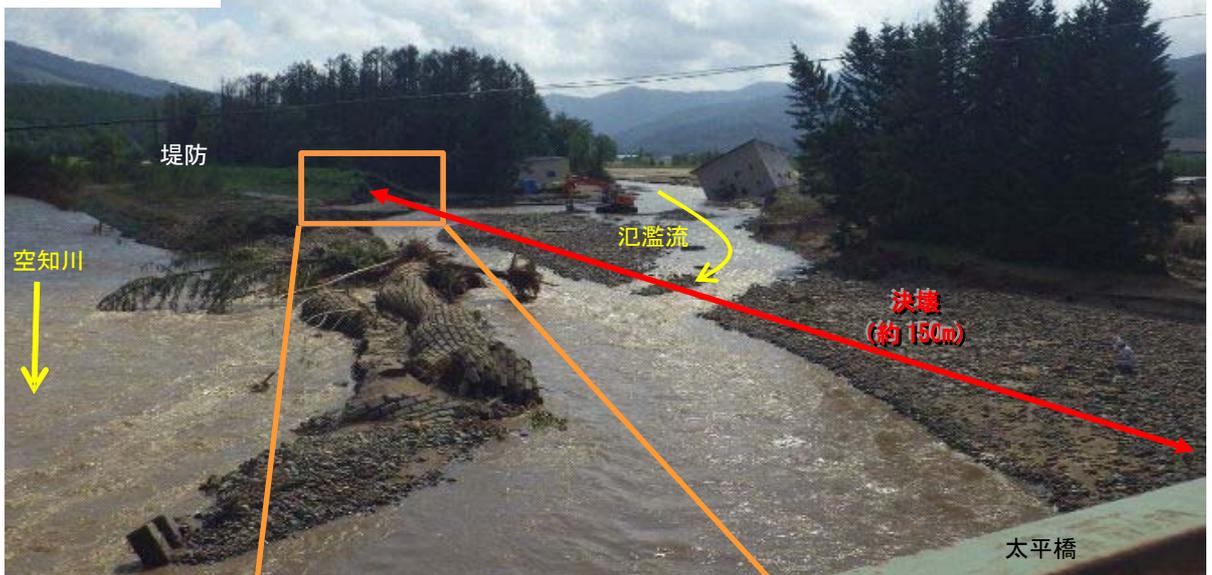
図 2-19 下流決壊箇所の被災状況

太平橋直上流の左岸側では、約 150m にわたり決壊し、太平橋の取り付け部でも被災を受け、国道の一部が流出した。

決壊箇所の状況（決壊約1日後、9/1撮影）

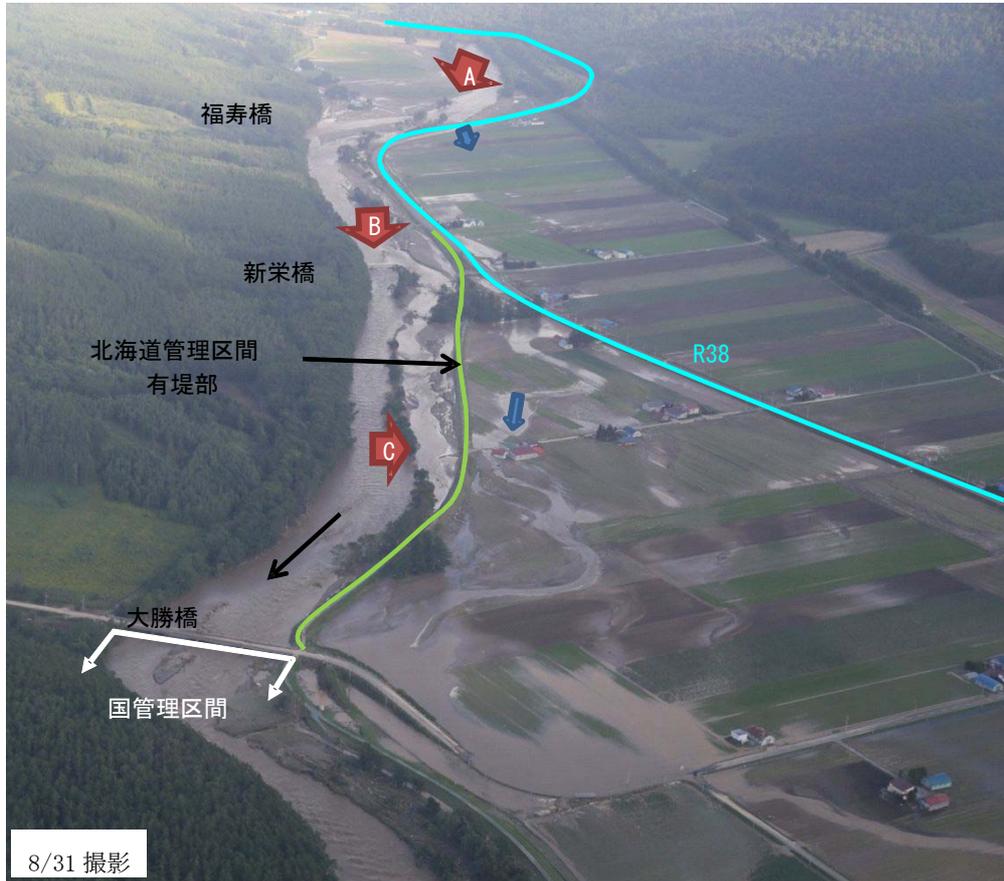
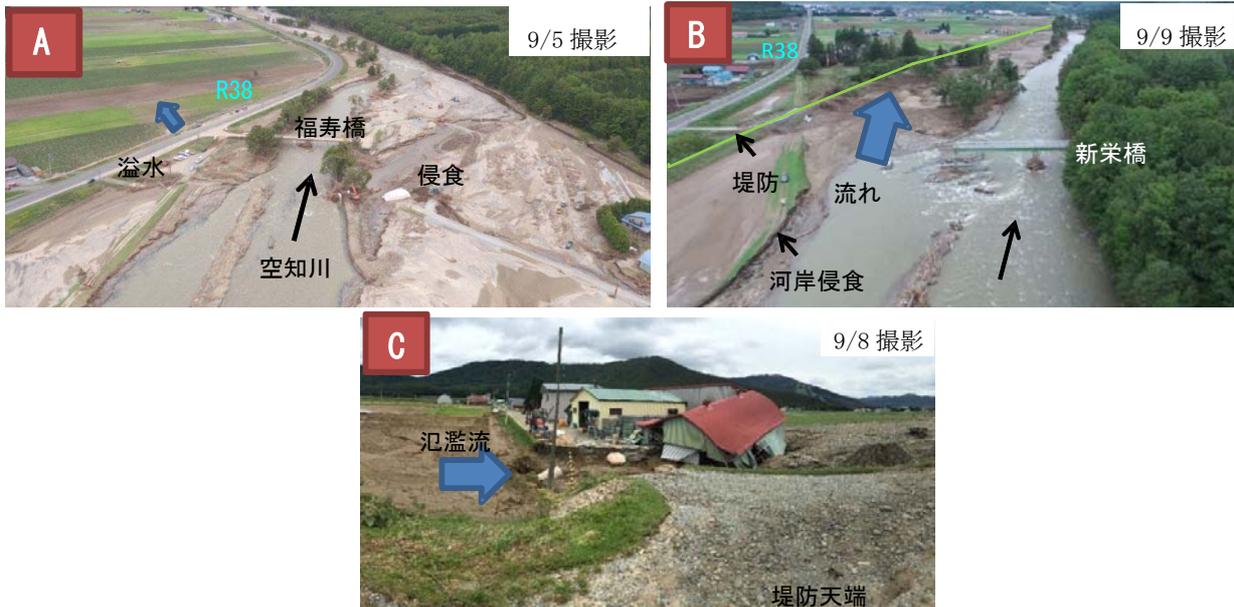
図 2-20 北海道管理区間の被災状況

北海道管理区間でも広範囲にわたり、河岸侵食・堤防の被災が発生した。

河岸侵食により福寿橋、新栄橋の取付道路が流出、氾濫により道路や家屋が被災を受けた（下図 A、B）。

氾濫流は農地を蛇行して流れ、家屋を倒壊させた（下図 C）。

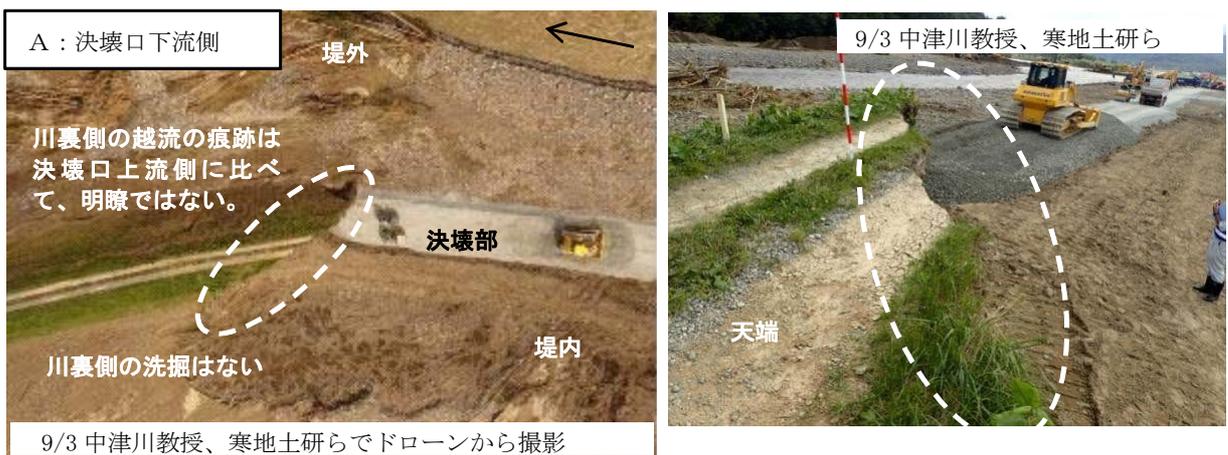
図 4-2 決壊口下流側の状況

(1) A : 決壊口下流側

川裏の越水の痕跡は明瞭ではなく、川裏側の洗掘もないことから、決壊口下流側で越水した可能性は考えにくい。

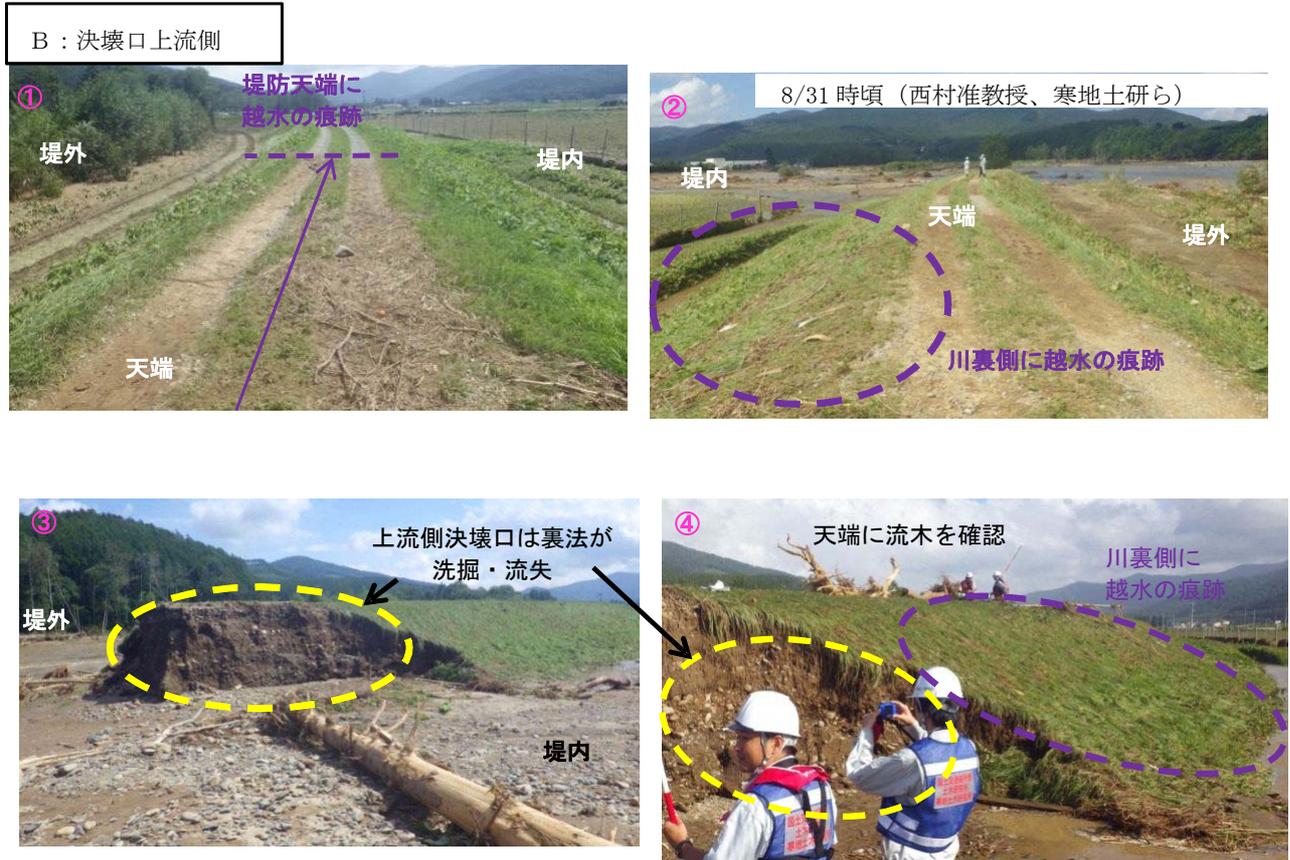
図 4-3 決壊口上流側の状況
(①～④は図 4-1内に示す撮影方向)

(2) B : 決壊口上流側

決壊箇所より上流約 100m の範囲で、天端部及び川裏法面に越水の痕跡を確認した。特に、決壊箇所の上流の天端には流木が流されて漂着していた。また、上流側決壊口は、川裏法面が洗掘され、流失している部分があった。

- ・決壊口上流部付近において、堤外側から堤内側への越水が発生し、その川裏法面が洗掘したことが決壊原因の一つであると推定される。

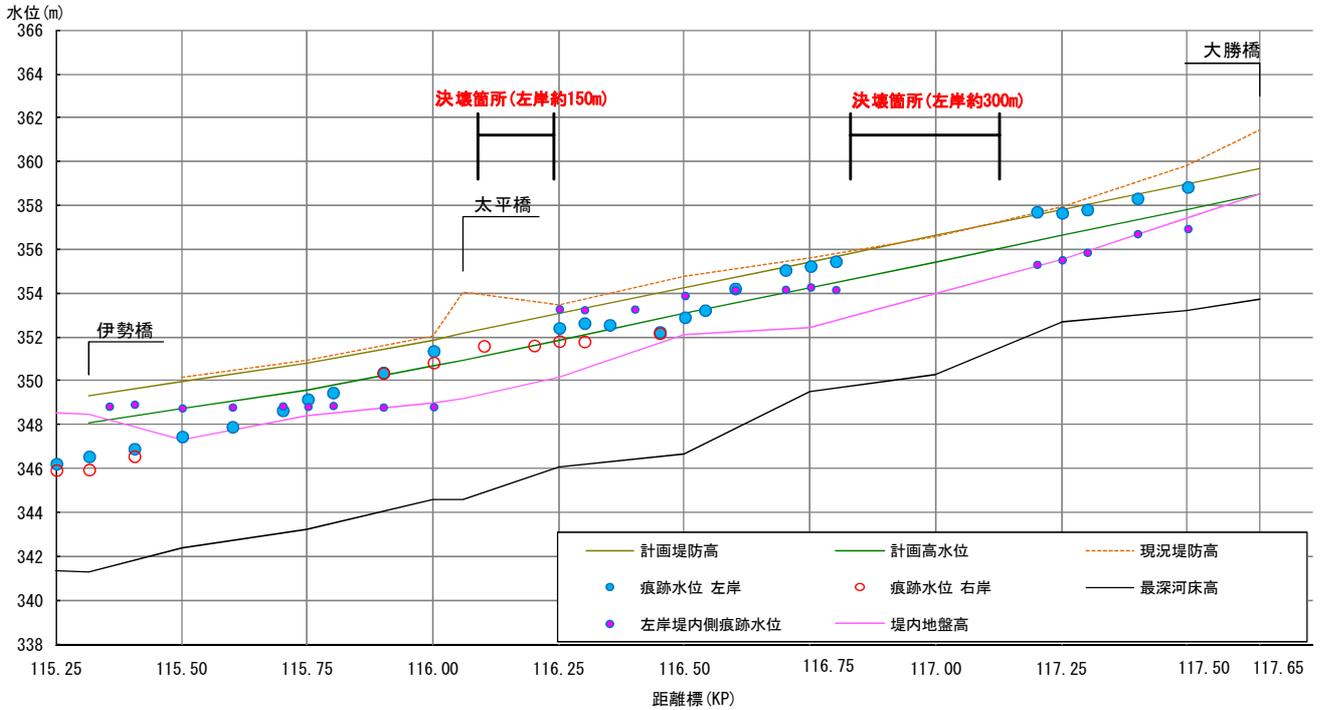
図 4-4 痕跡水位縦断図

決壊口上流側の痕跡水位は、下流に向かって徐々に堤防高との差が小さくなっており、決壊箇所の直上流部では堤防天端高とほぼ同等の高さであった。一方で、決壊口下流側の痕跡水位は、堤防高付近にあった。

このことから、越流水深は下流に向かって大きくなっていったと考えられる。

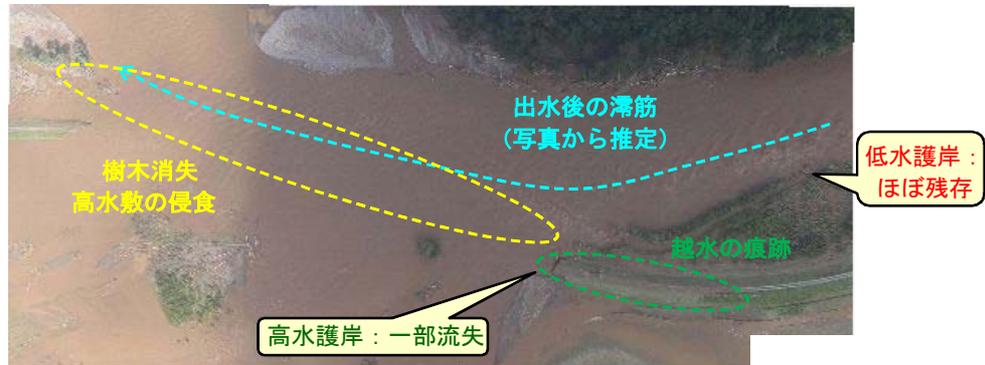
図 4-5 決壊箇所の状況

決壊箇所付近はわん曲外岸部となっており、洪水時には水衝部となっていた可能性がある。

写真から推定される出水後の滞筋は決壊前より左岸側に寄っているが、低水護岸は残っている。決壊区間では高水敷が侵食され、高水敷上の樹木も消失しており、河岸侵食が堤防にも及んだ可能性は否定できない。

(c) 被災後
(8/31 13時頃ほっかい撮影)

- ・侵食が堤防に及んだ可能性は否定できない。

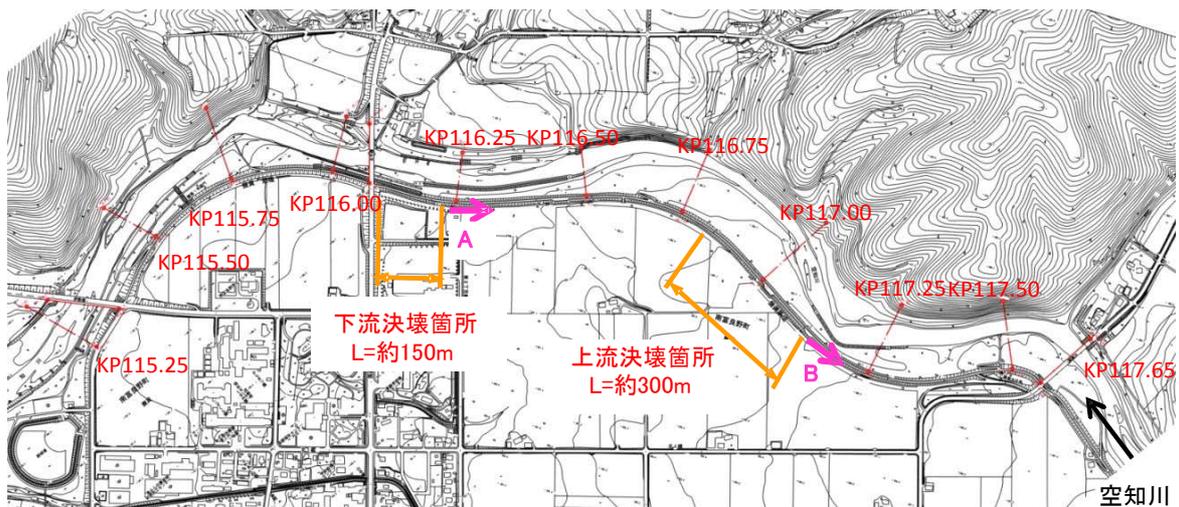
図 4-11 下流決壊箇所～上流決壊箇所の堤内状況

痕跡水位をみると、決壊箇所以外においても、外水位は縦断的に HWL を超過していたことが確認できる（図 4-10）が、裏法が崩れる等の被災は確認できていない（図 4-11）。

堤内から堤外へ氾濫水が戻る際の流水で浸食したものと思われる。植生が薄くなった堤防は礫が露出。

B: 決壊口上流側付近の堤内状況（噴砂の痕跡無し）
 9/3 撮影※中津川教授、寒地土研ら

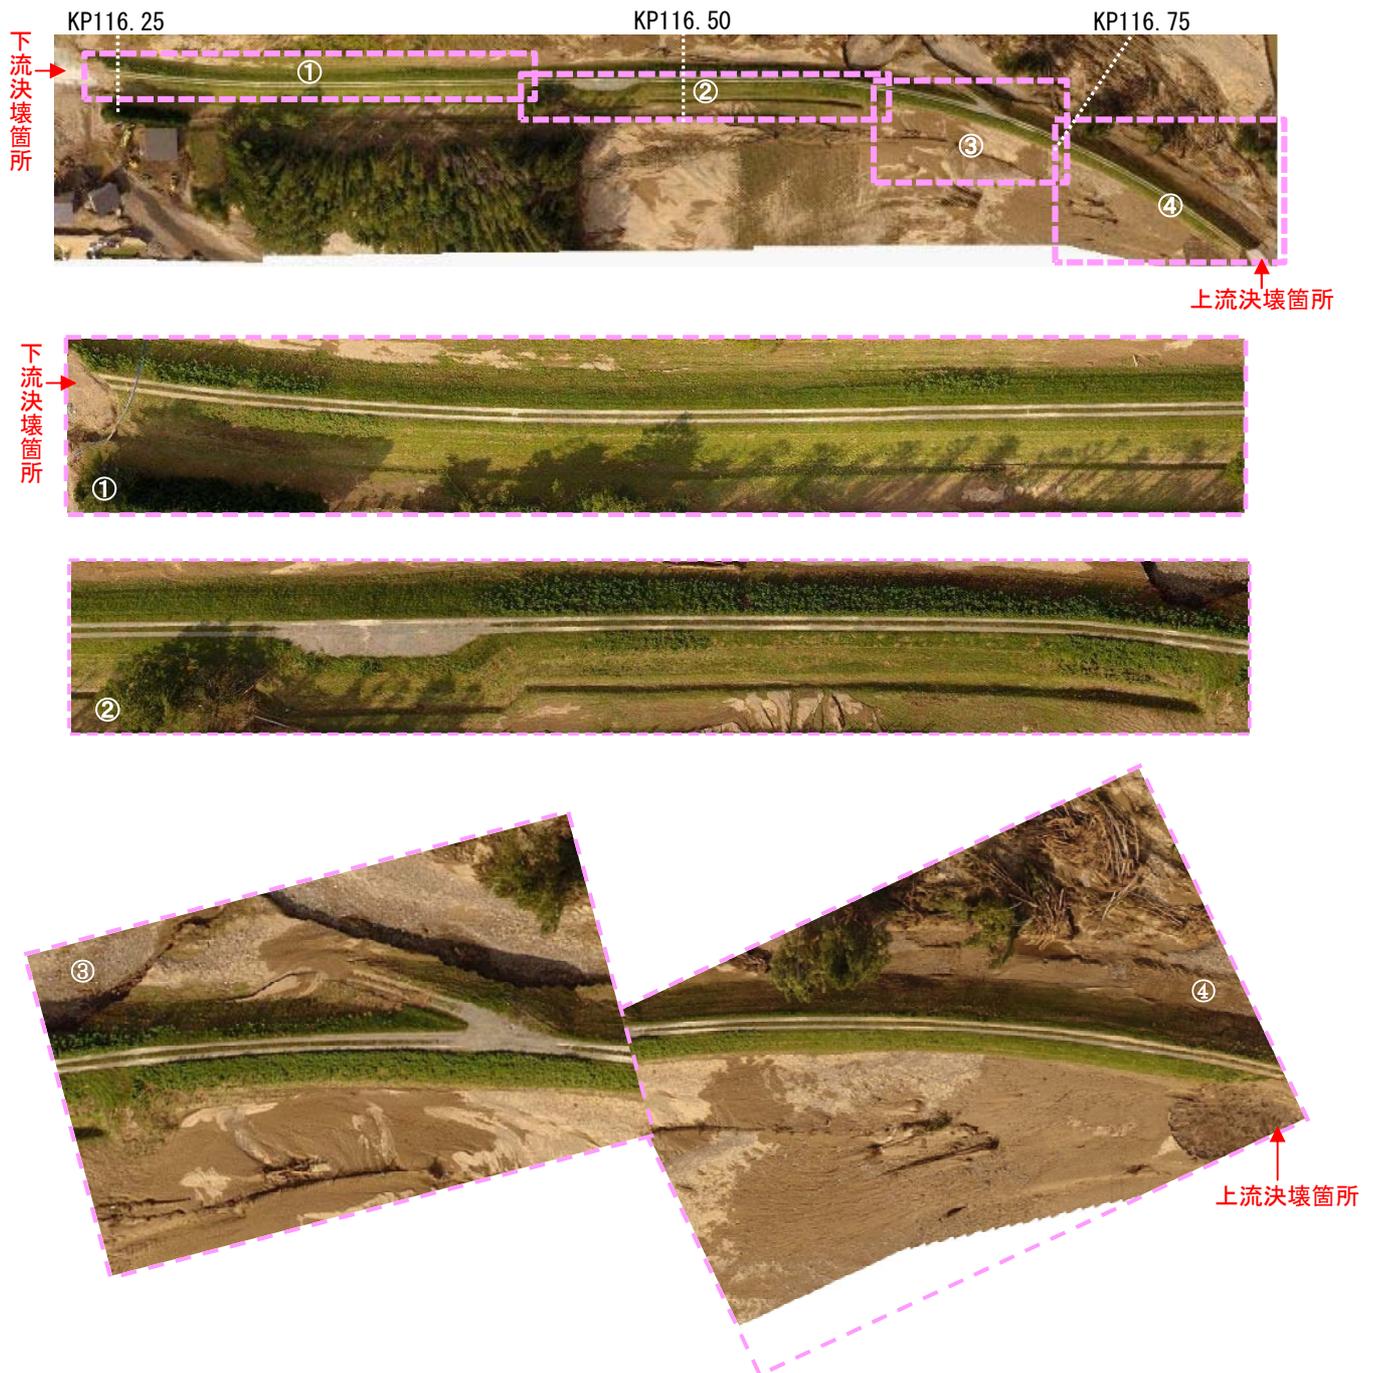
図 4-12 下流決壊箇所～上流決壊箇所までの堤防の状況
 (9/3 撮影 中津川教授、寒地土研らでドローンから撮影)

また、決壊箇所以外においても、堤防の法崩れが発生した状況は確認できていない（図 4-12）。

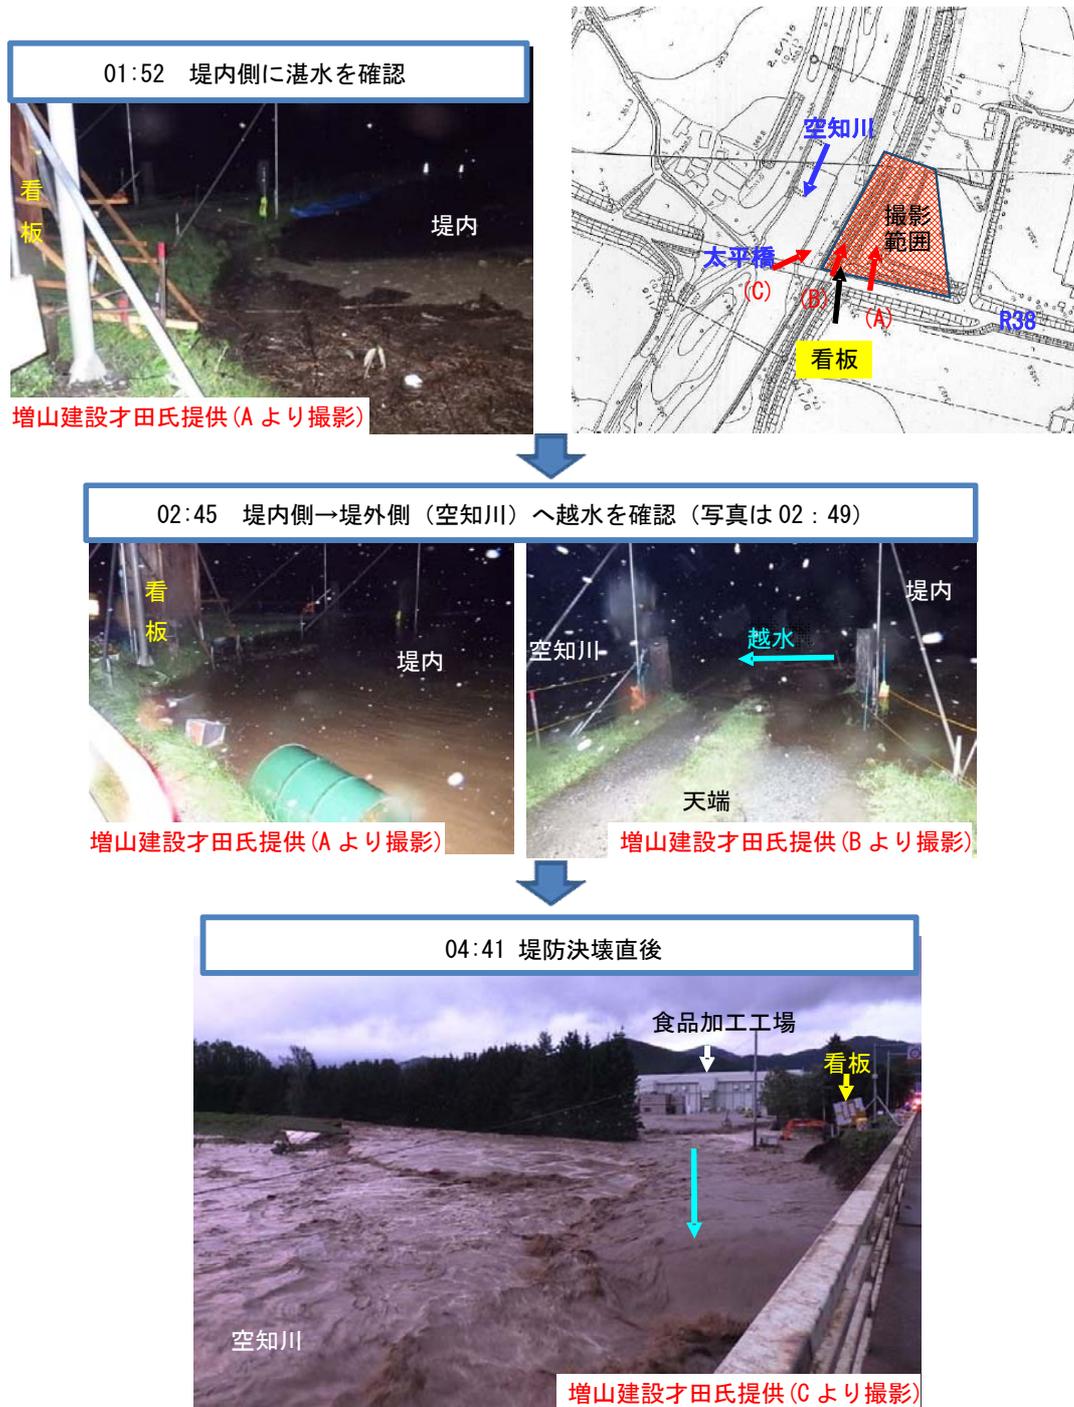
図 5-1 下流決壊箇所の越水状況

洪水は深夜に及んだものの、太平橋において越水に至るまでの経過を捉えており、その状況を整理した。

- ・ AM2 時頃：国道 38 号と堤防で囲まれた低地に氾濫水が集中して湛水
- ・ AM3 時頃：堤内側から堤外側へ越水を確認
- ・ AM4 時～5 時頃：堤防決壊

- ・ 堤内側から堤外側への越水による川表天端の崩落が決壊原因の一つであると推定される。

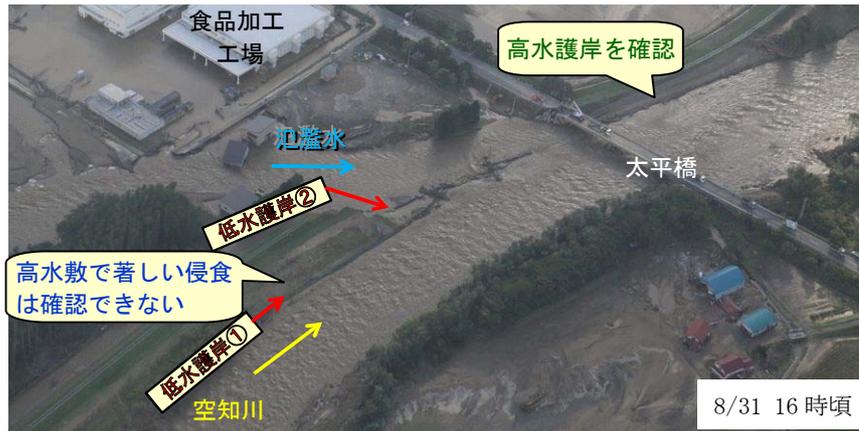
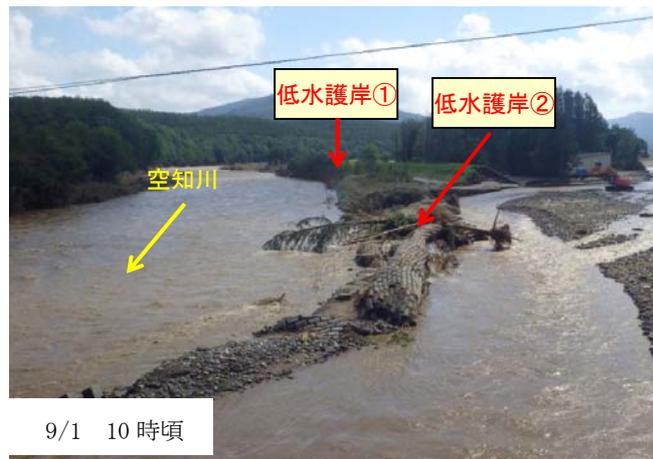
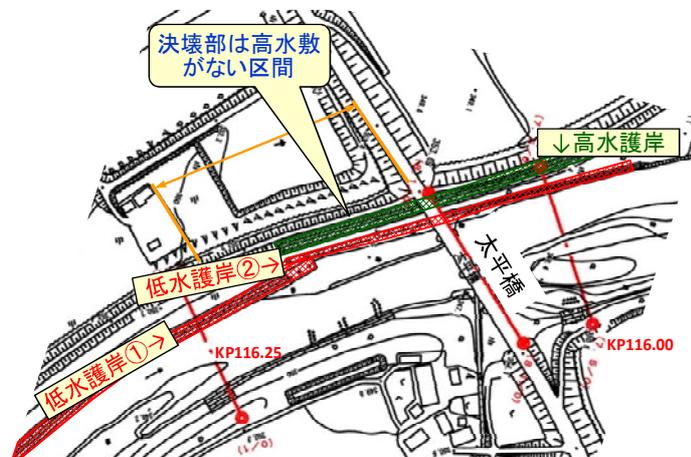
図 5-2 下流決壊箇所の被災状況

低水護岸①や高水敷はほぼ原形のまま残っている一方で、堤防決壊後の太平橋直上流部の低水護岸②は、被災して変形していた。

これらのことから、川表側からの河岸侵食や河床洗掘により決壊したとは考えにくい。ただし、上流側で堤防決壊しなかった場合を想定すると、川表側からの侵食が堤防に及ぶ可能性も否定できない。

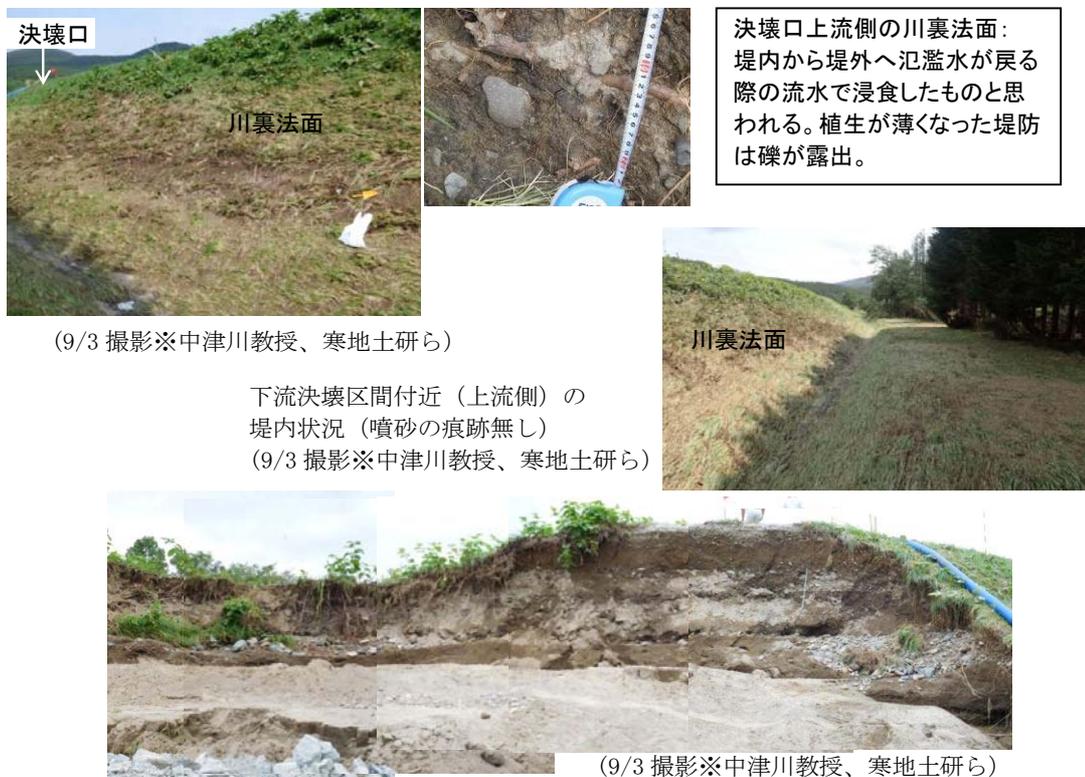
図 5-3 下流決壊箇所の現地状況

下流決壊箇所は、堤内側から堤外側への越水により堤体が約 150mにわたり決壊し流出した。このため、決壊箇所約 150m の堤体の地質構成は不明であるが、現地調査結果から堤体及び基礎地盤の地質構成を推定した。堤防縦断方向の地質構成を図 5-4に、横断方向の地質構成を図 5-5に示す。

また、周辺の堤内側では噴砂は見受けられない。

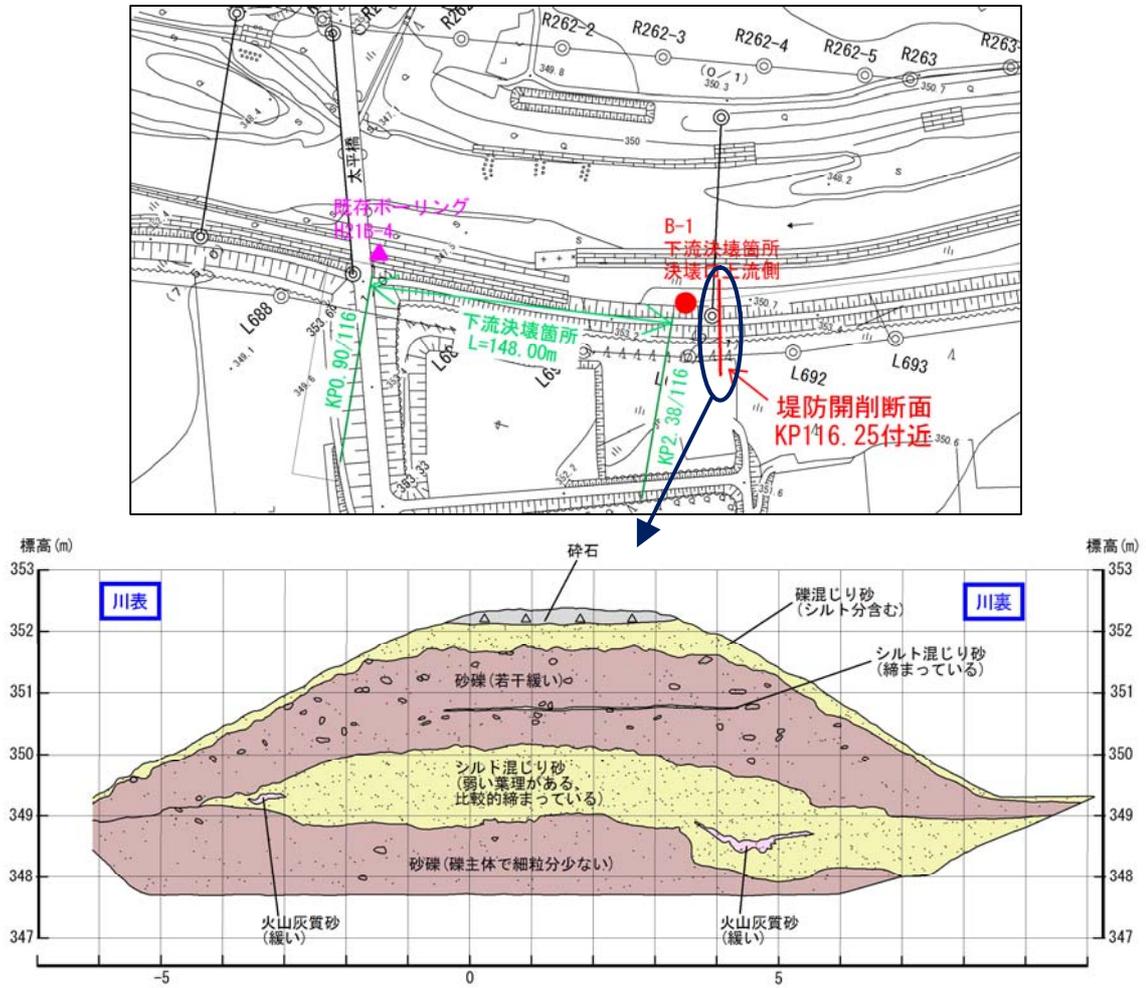
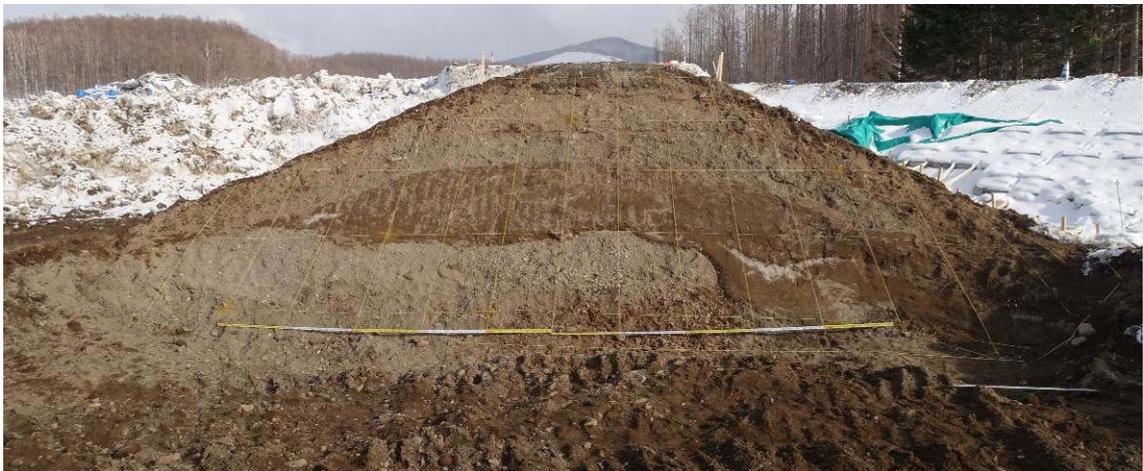
図 7-2 下流決壊箇所決壊口上流側堤防断面

下流決壊箇所の決壊口上流側での堤防開削調査結果を図 7-2に示す。堤体の地質構成は、主に砂礫で構成され、上部は砂分が多く、下部はシルト混じりとなる。基礎地盤は砂礫で構成され、細粒分が少ない。

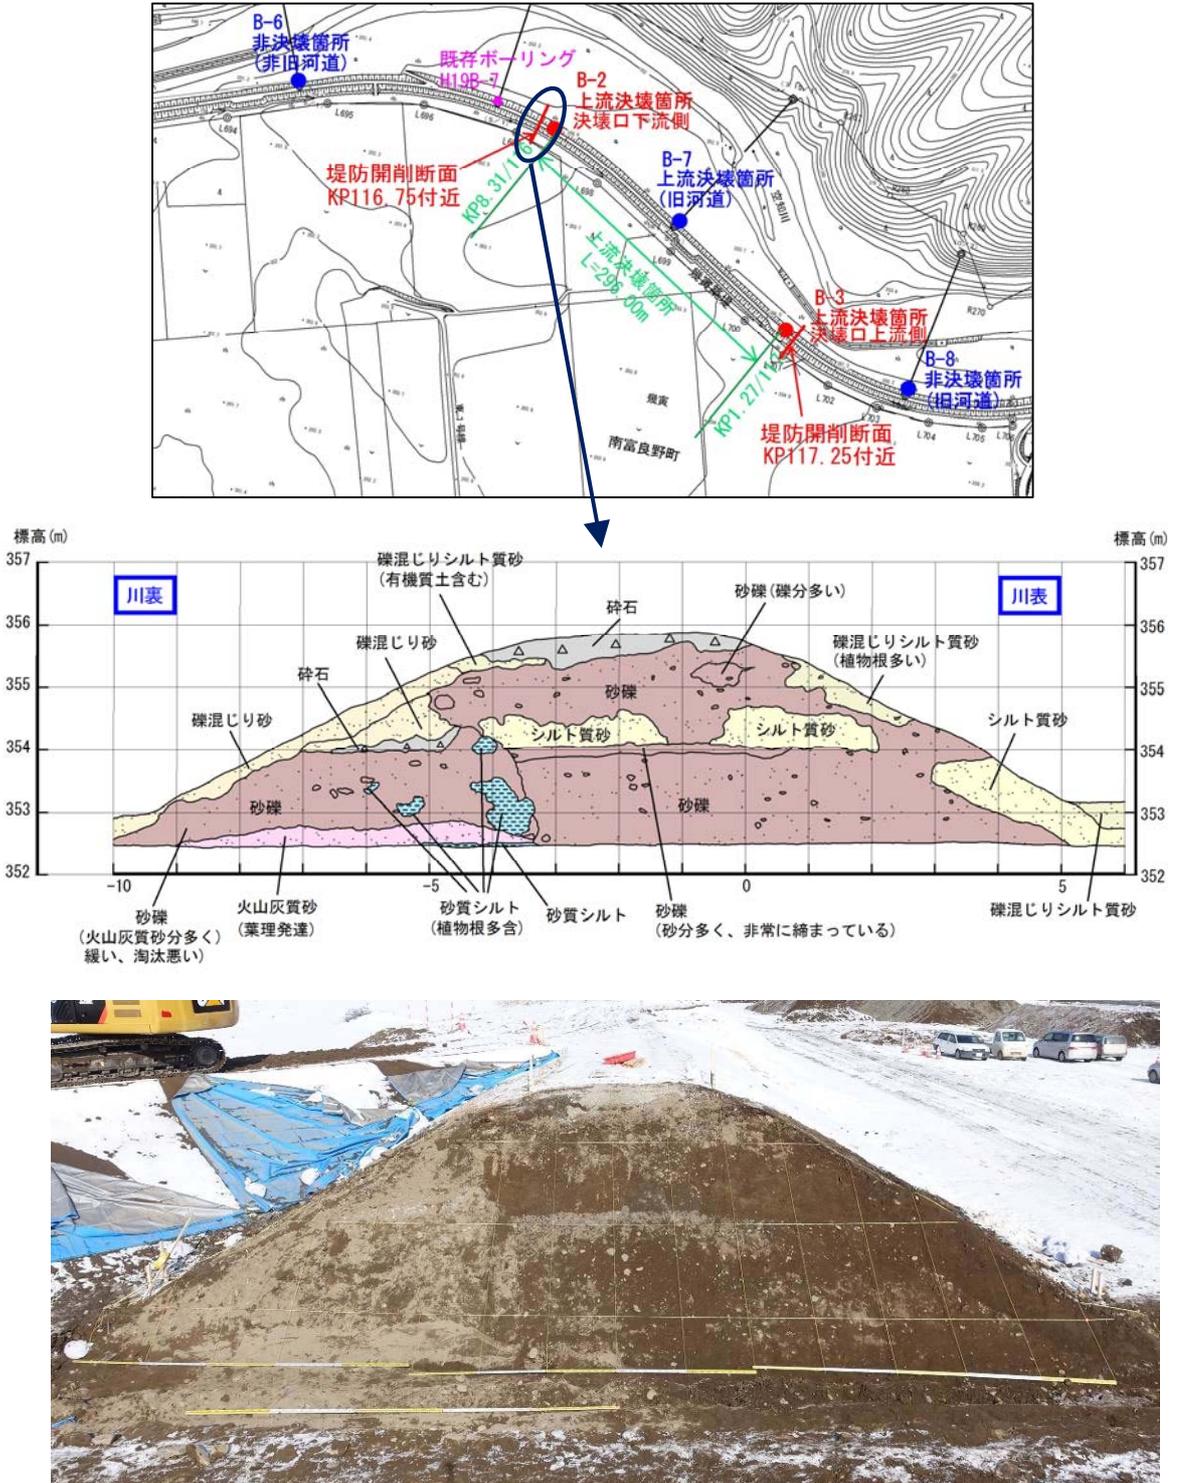
図 7-3 上流決壊箇所決壊口下流側堤防断面

上流決壊箇所の決壊口下流側での堤防開削調査結果を図 7-3に示す。堤体の地質構成は、主に砂礫で構成され、所々シルト分を含み、部分的にシルト分が多くなることもある。基礎地盤は砂礫で構成され、川裏側に火山灰質砂が堆積している。

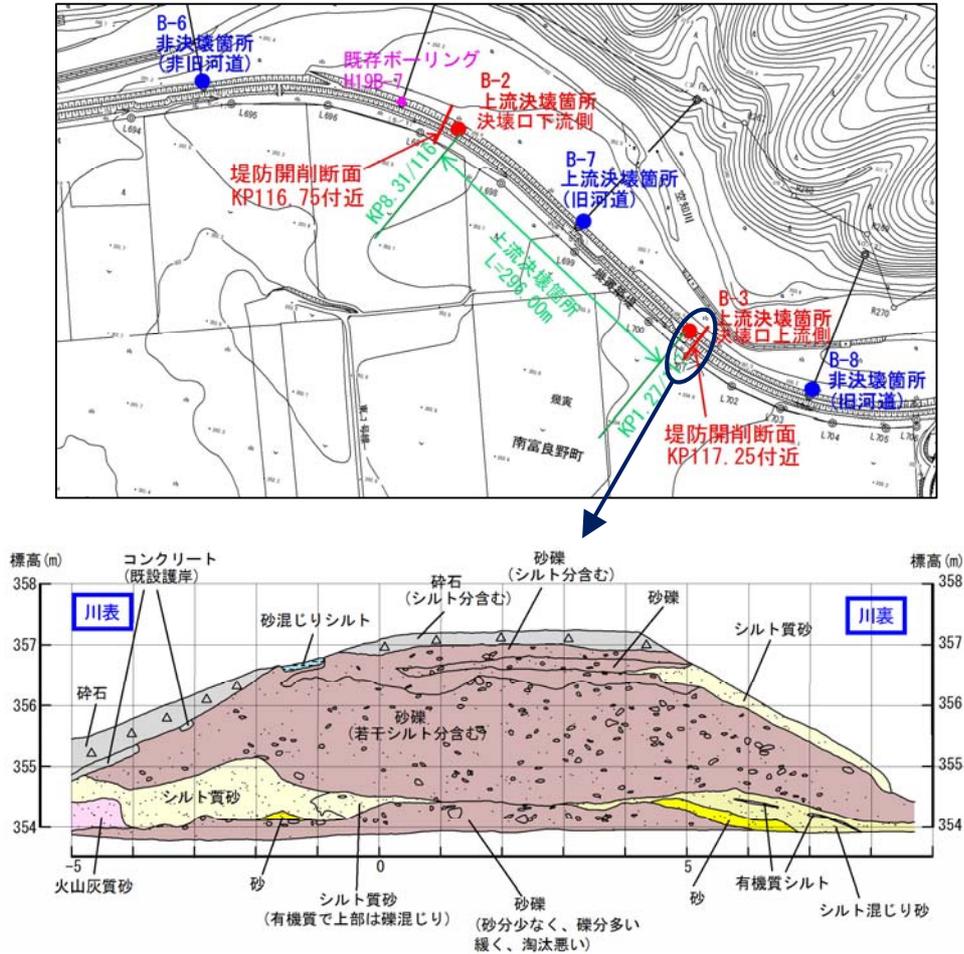
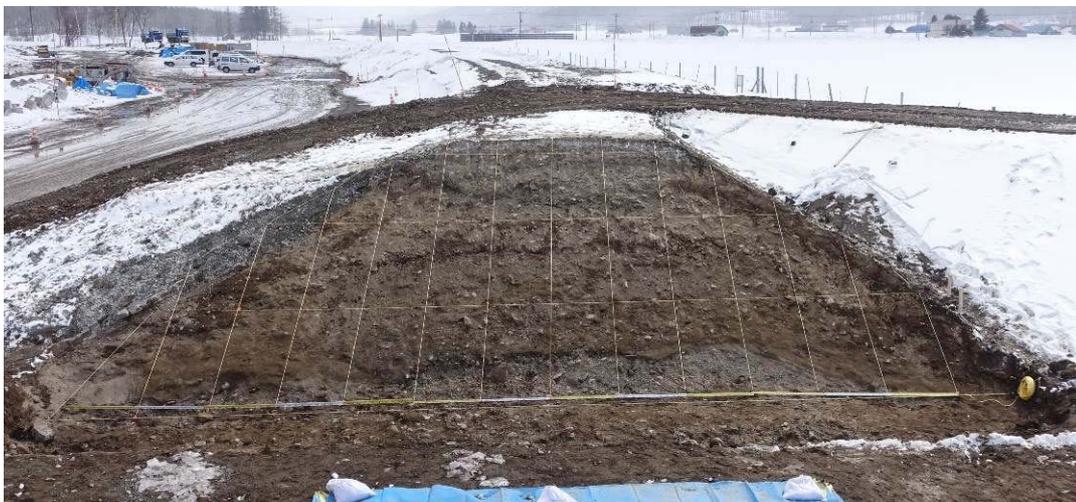
図 7-4 上流決壊箇所決壊口下流側堤防断面

上流決壊箇所が決壊口上流側での堤防開削調査結果を図 7-4に示す。堤体の地質構成は、主に砂礫で構成され、全体的に若干シルト分を含む。川表のり面に被災後に盛られた碎石が確認される。基礎地盤は砂礫で構成され、シルト混じり砂、シルト質砂、火山灰質砂を挟んでいる。
