堤防詳細点検結果情報図について

堤防詳細点検結果情報図とは、札幌開発建設部が管理している河川の直轄管理堤防について、地質調査、浸透破壊の解析を行い堤防の安全性を評価したものです。（計画規模の降雨が発生した場合での評価）

札幌開発建設部の詳細点検の実施状況 (平成20年度末現在)

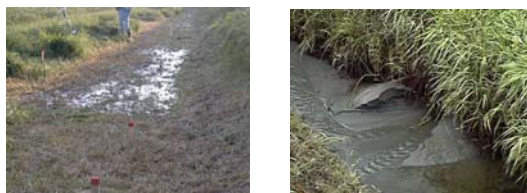
【平成13年9月出水における漏水状況】

網走川住吉・本郷地区では、平成13年9月の洪水において警戒水位を上回る水位が234時間継続し堤防決壊の危険が生じたため、避難勧告が出されたほか、堤体からの漏水が発生し水防活動が実施された(月の輪工7箇所、経過観測10箇所実施)。平成14年から堤防質的整備を実施している。

- 目的：
堤内側基礎地盤のパイピング破壊及び裏のりすべりに対する安全性の確保
- 対策工法：
断面拡大工法
(裏のり1:3.0、表のり1:5.0)
ドレーン工法
