第2回 空知川堤防調査委員会資料

平成28年12月19日

国土交通省
北海道開発局
札幌開発建設部

1. 被災メカニズムの検証

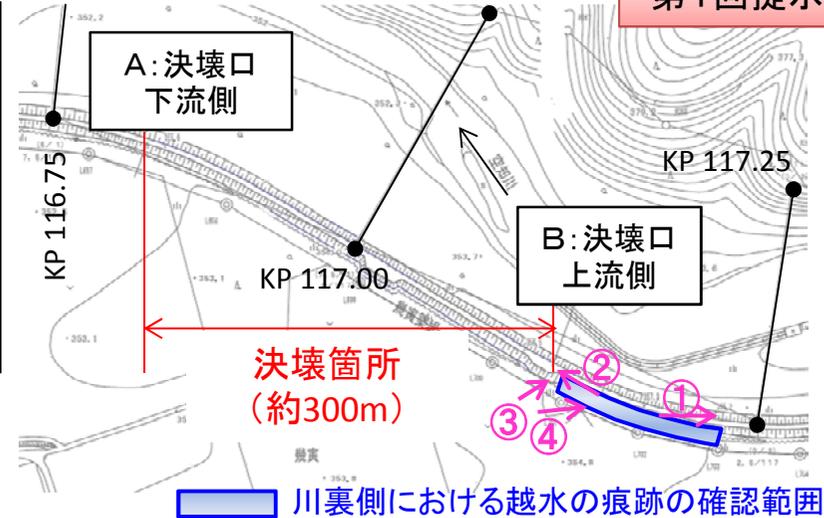
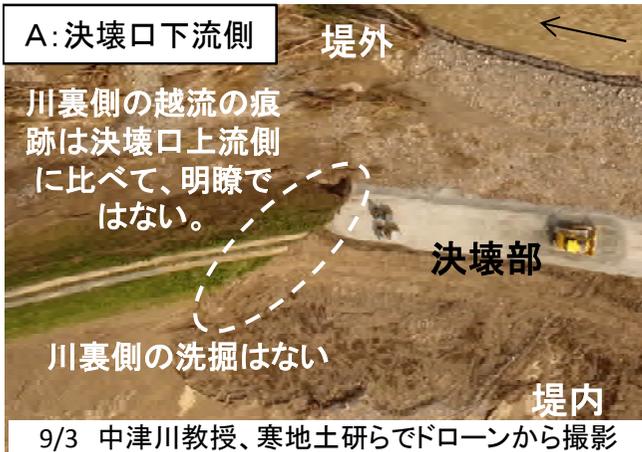
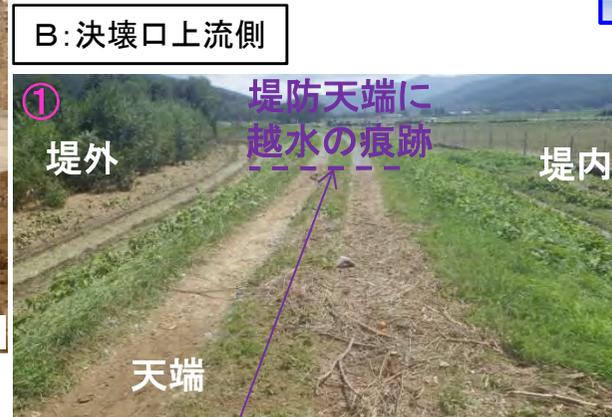
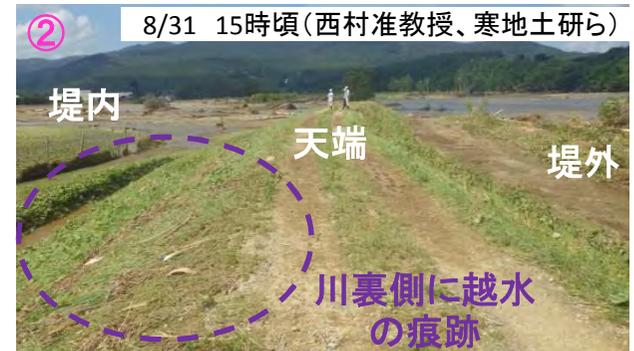
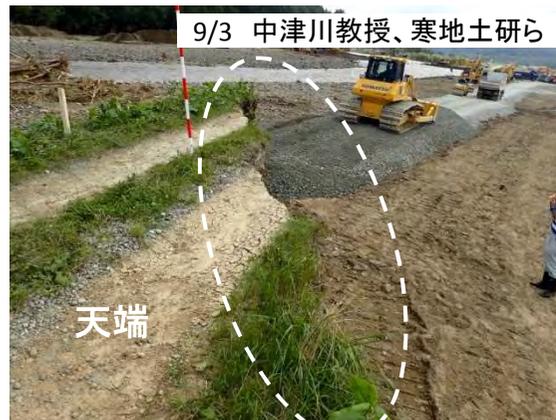
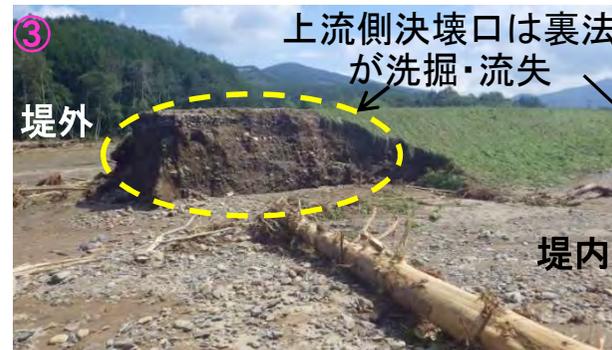
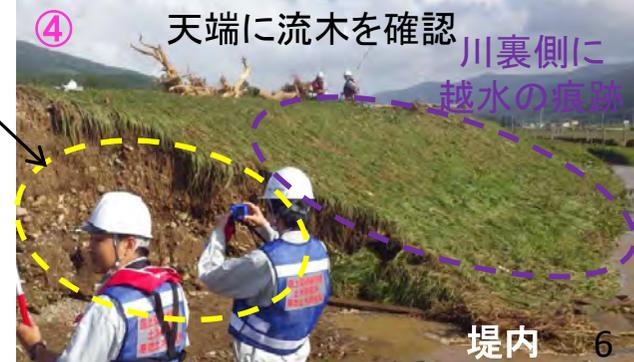
A: 決壊口下流側

- 川裏側の越水の痕跡は明瞭ではなく、川裏側の洗掘もない。

B: 決壊口上流側

- 決壊箇所より上流約100mの範囲で、天端部及び川裏法面に越水の痕跡を確認。
- 決壊箇所の上流の天端には流木が流されて漂着。
- 上流側決壊口は、川裏法面が洗掘され、流失している部分がある。

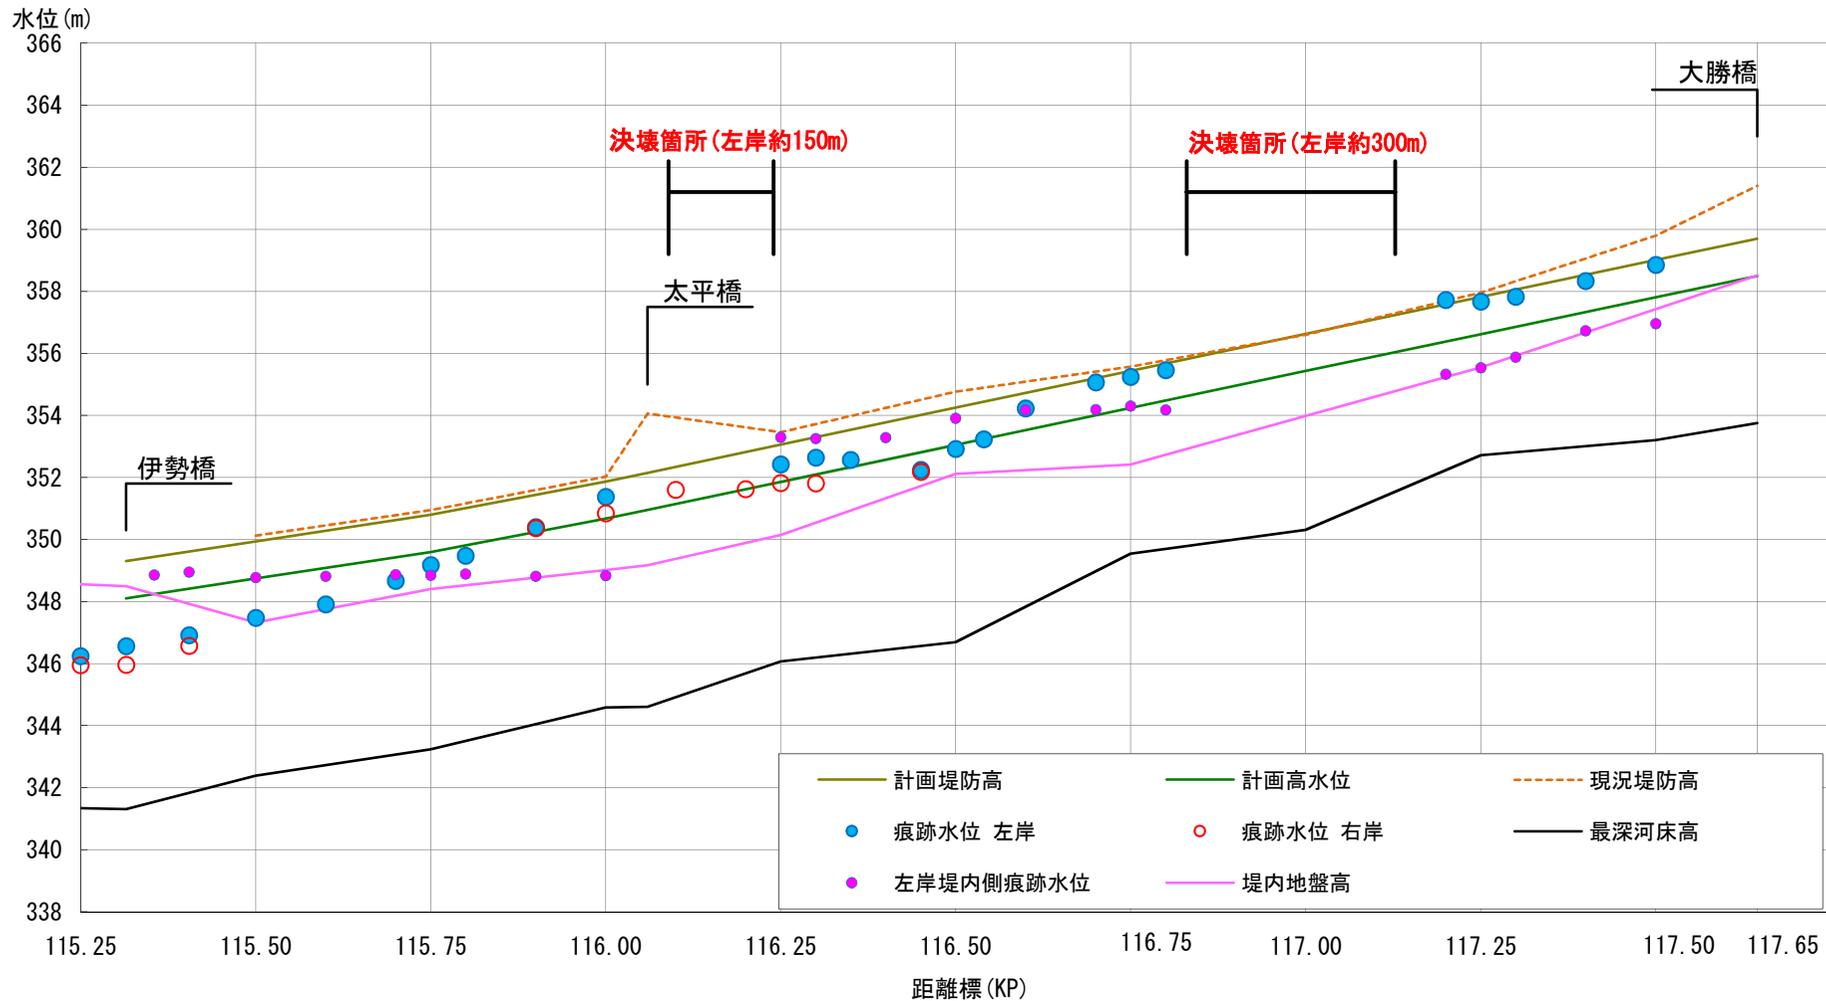
- ・決壊口上流側の痕跡水位は、下流に向かって徐々に堤防高との差が小さくなっており、決壊箇所の直上流部では堤防天端高とほぼ同等の高さであった。一方で、決壊口下流側の痕跡水位は、堤防高付近にあった。
- ・このことから、越流水深は下流に向かって大きくなっていったと考えられる。

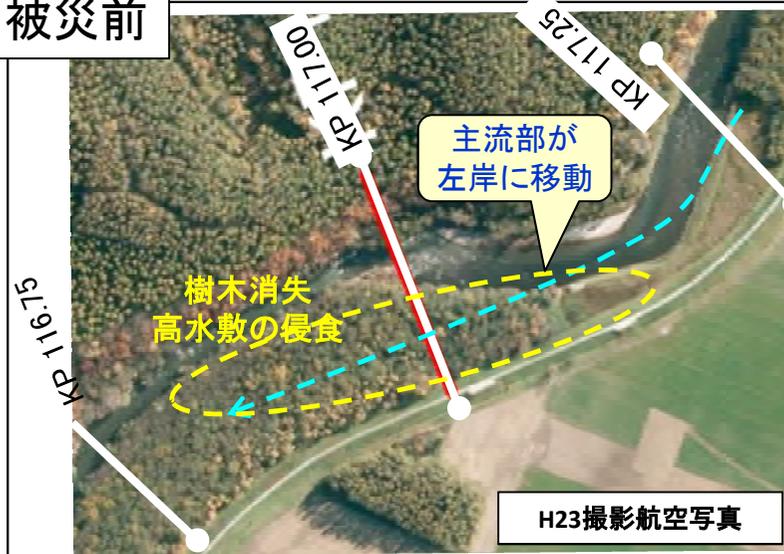
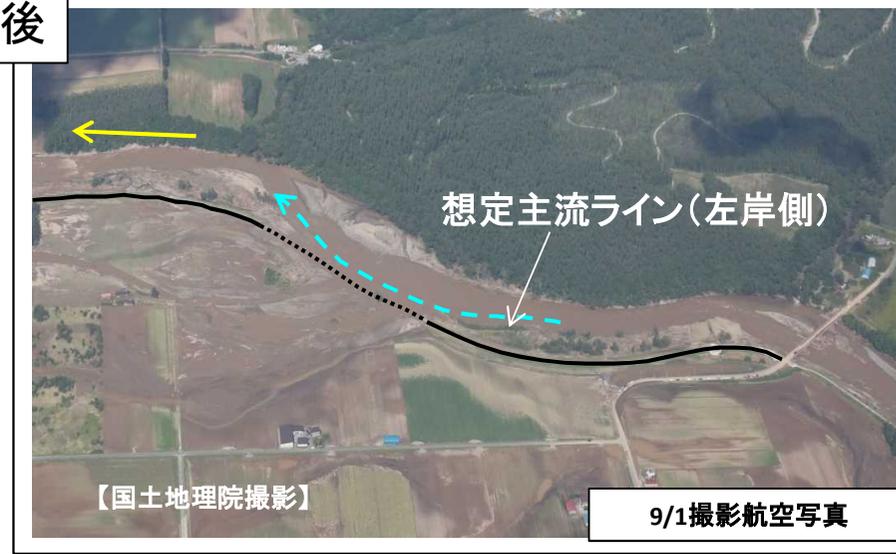
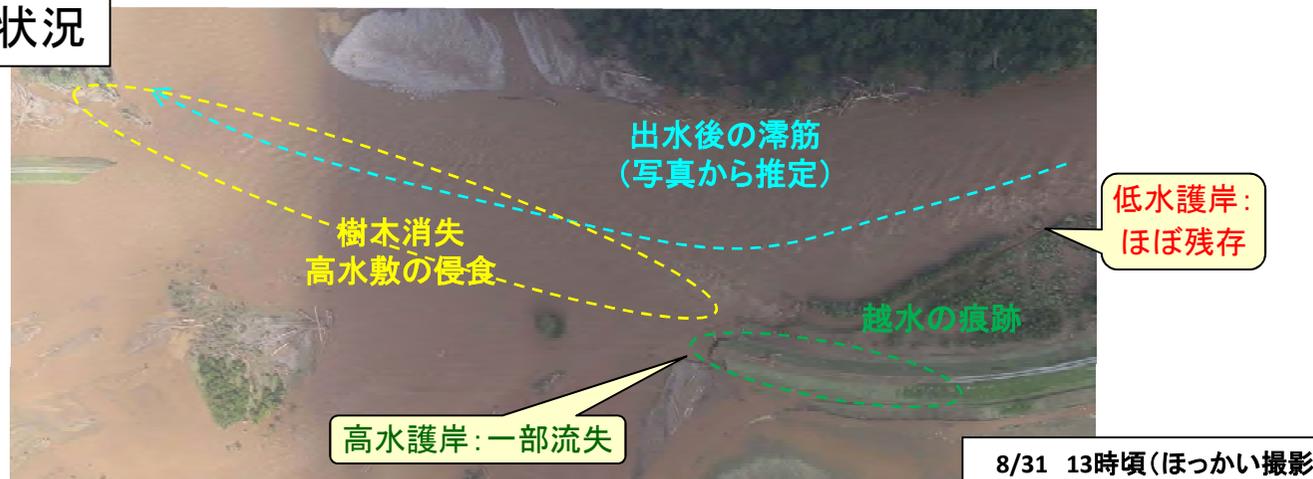
- ・決壊箇所付近はわん曲外岸部となっており、洪水時には水衝部となっていた可能性がある。
- ・写真から推定される出水後の滞筋は決壊前より左岸側に寄っているが、低水路護岸は残っている。
- ・決壊区間では高水敷が侵食され、高水敷上の樹木も消失しており、河岸侵食が堤防にも及んだ可能性は否定できない。

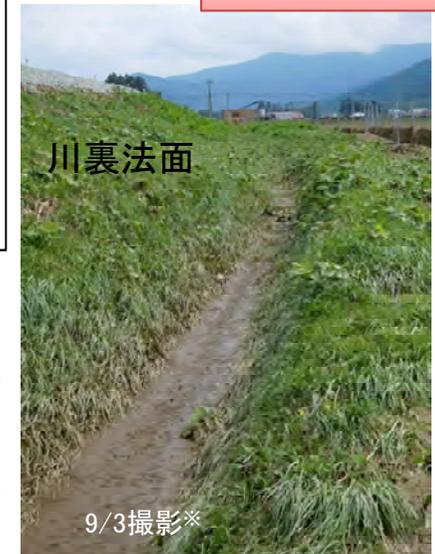
決壊口上流側付近の堤内状況
(噴砂の痕跡無し)

- ・周辺の堤内側では噴砂は見受けられない。

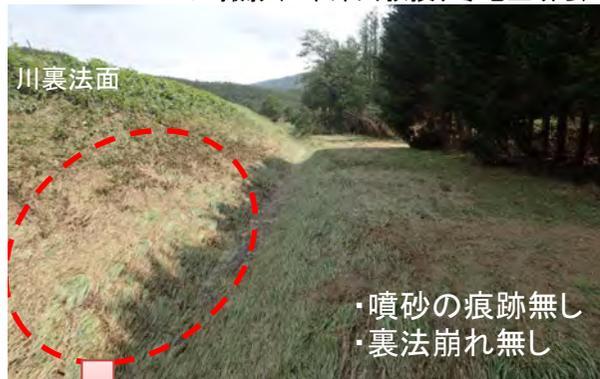
A: 下流決壊区間付近(決壊口上流)の堤内状況
9/3撮影(※中津川教授、寒地土研ら)

一部、植生が薄い場所は確認

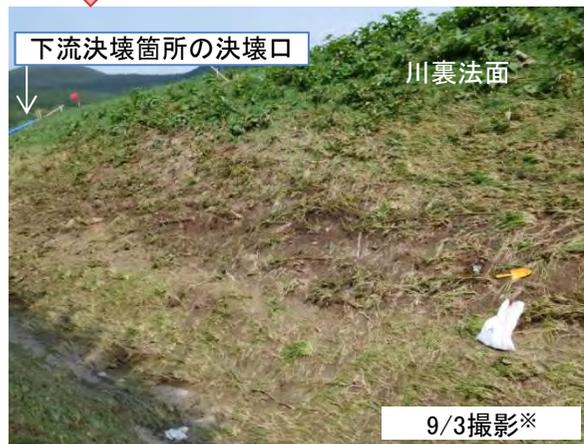
決壊口上流側の川裏法面:
堤内から堤外へ氾濫水が戻る際の流水で浸食したと思われる。植生が薄くなった堤防は礫が露出。

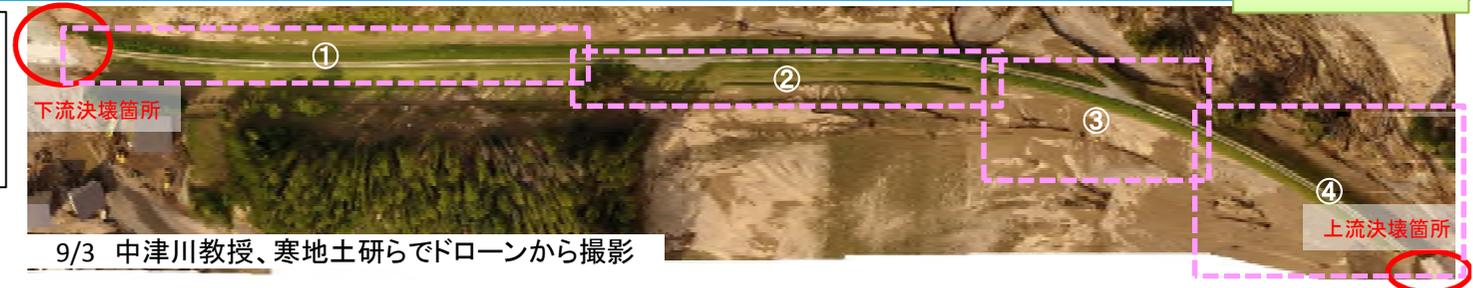
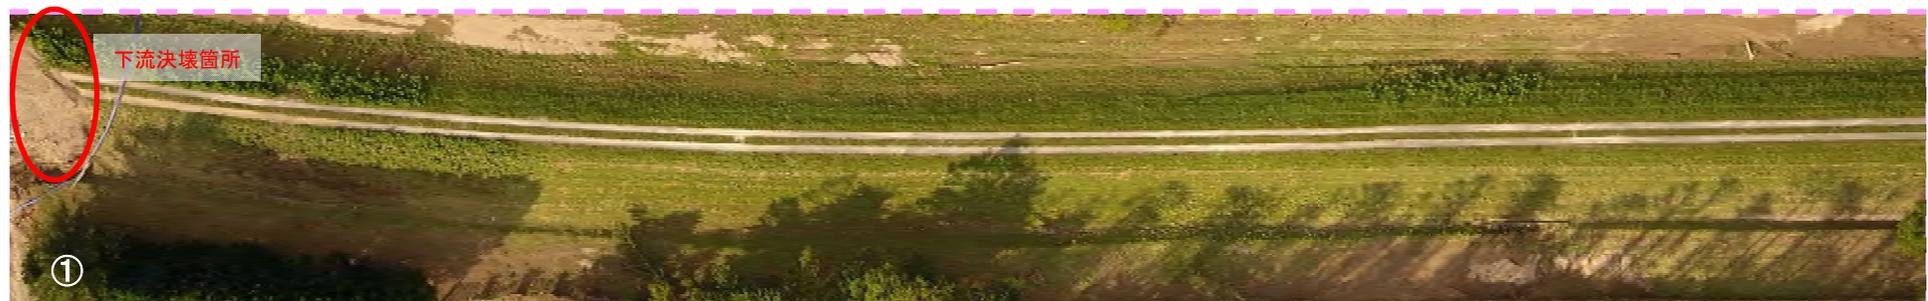
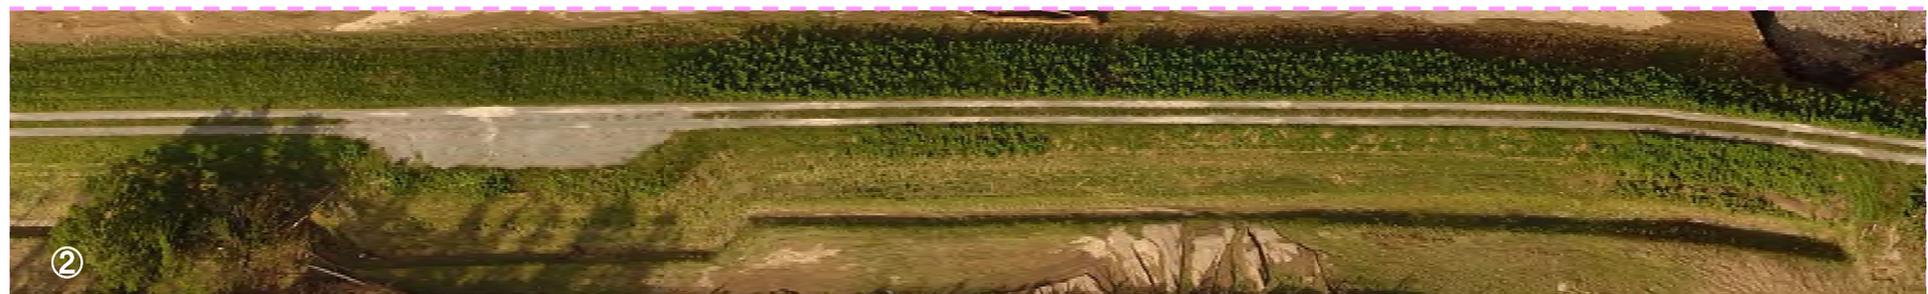
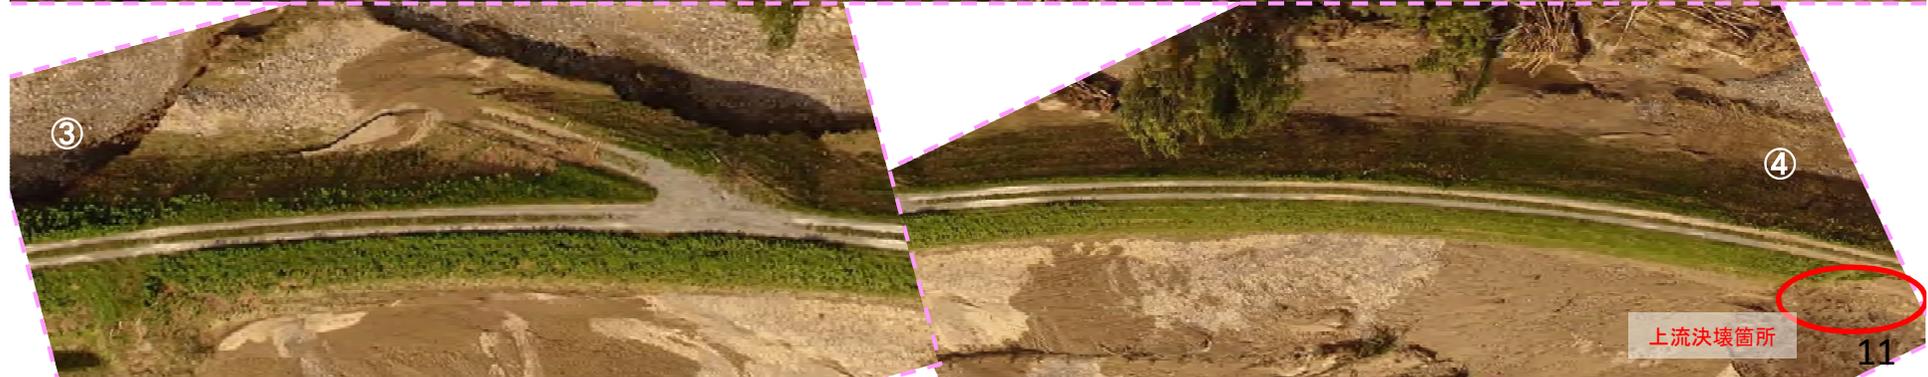
【浸透の可能性について】
・決壊箇所以外においては、
堤防の法崩れが発生した状況
は確認できていない。

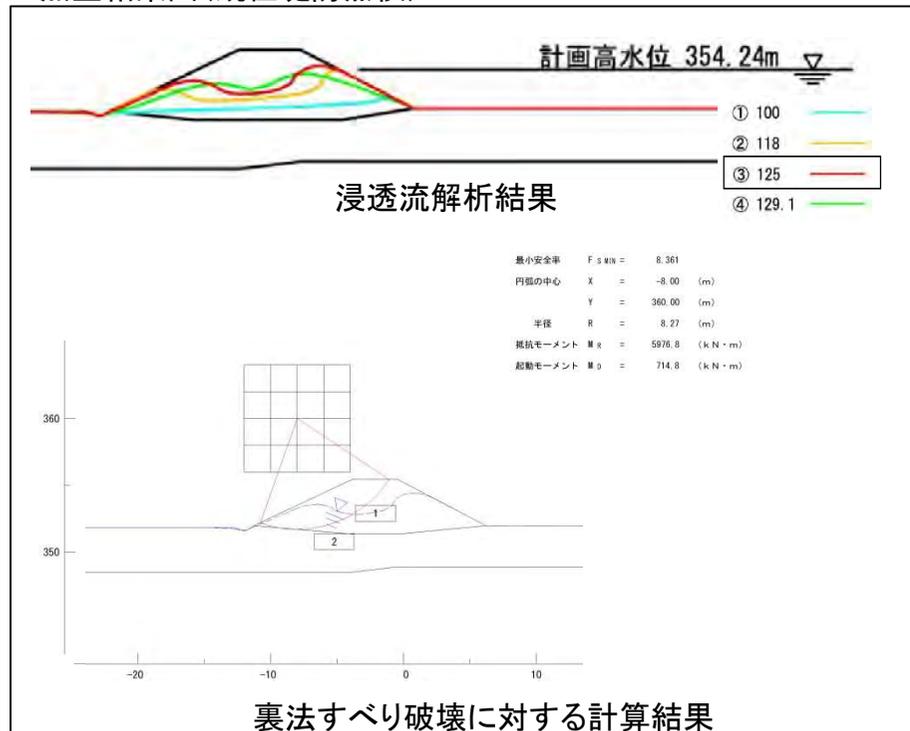
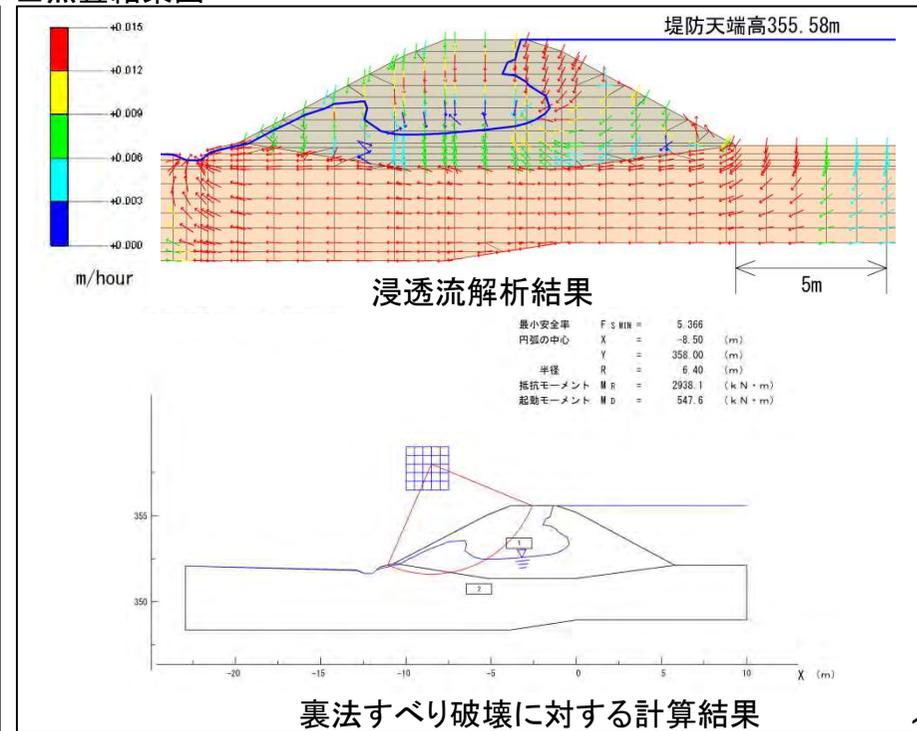
- ・ 既往堤防点検及び台風10号再現結果から浸透に対する安全性はすべて基準値を満足する結果となった。
- ・ 航空写真から被災箇所近傍の法面やのり尻付近を確認したところ、法すべり破壊やパイピング破壊は確認できなかった。
- ・ 台風10号では計画高水位から堤防天端まで急激に水位上昇したことから洪水継続時間は短かった。
- ・ 以上のことから、決壊箇所でも法すべり破壊やパイピング破壊が発生した可能性は考えにくい。

河川名	左右岸	評価対象断面 KP	設計外力条件	局所動水勾配の最大値 i			裏法すべり破壊に対する最小安全率 F_s			
				照査基準	解析値		判定	必要安全率	解析値	判定
					鉛直 i_v	水平 i_h				
空知川 幾寅地区	左岸	116.75	既往堤防点検	$i < 0.5$	-0.060	0.250	○	$F_s \geq 1.452$	8.361	○
			台風10号再現		0.260	0.148			○

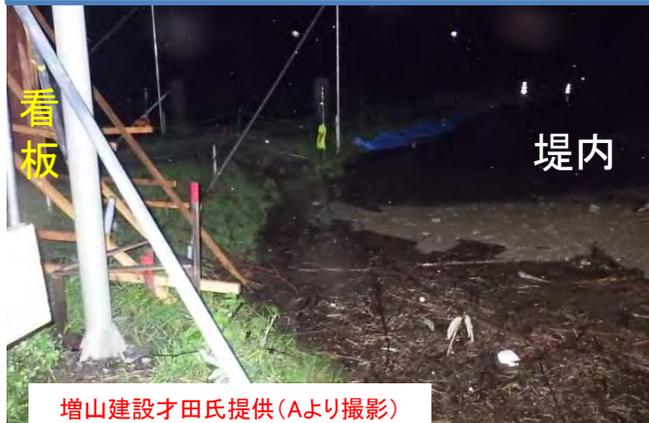
01:52 堤内側に湛水を確認

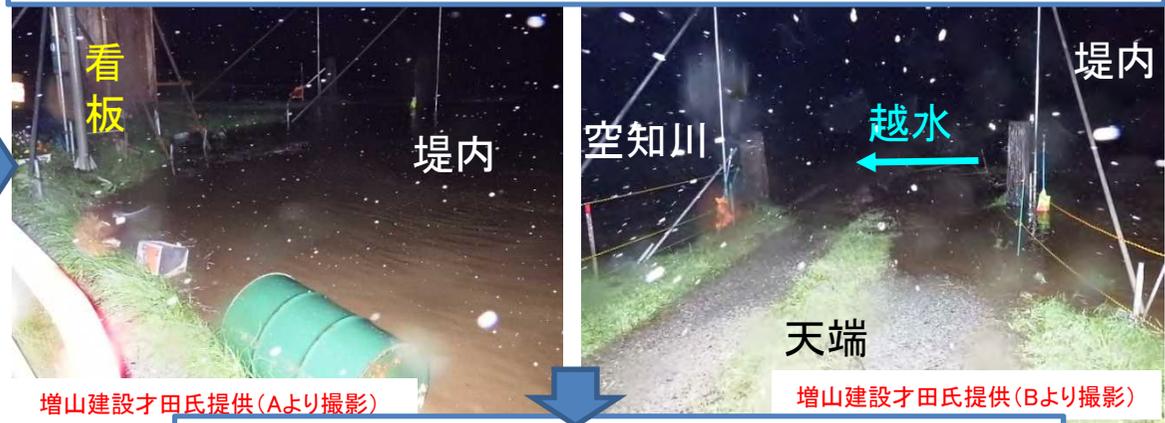
02:45 堤内側→堤外側(空知川)へ越水を確認(写真は02:49)

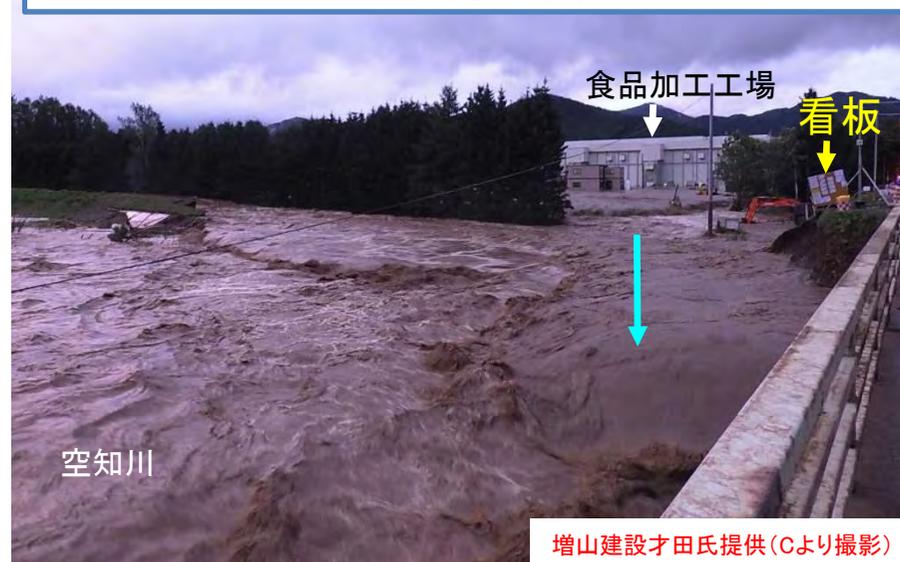
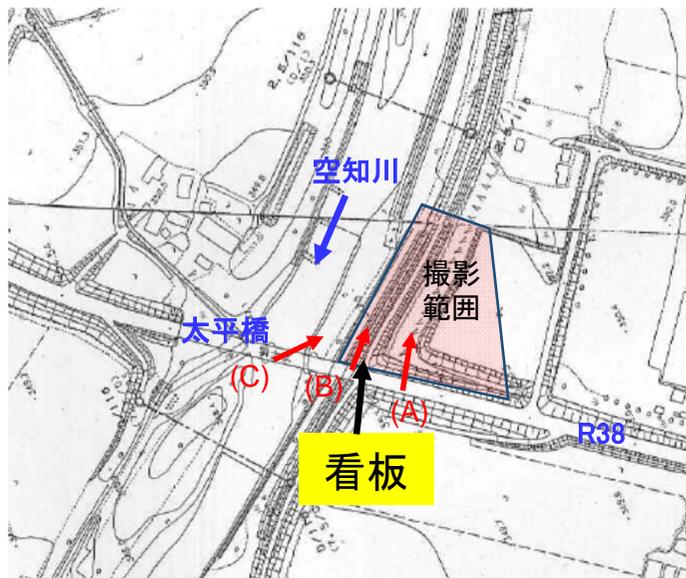
04:41 堤防決壊直後

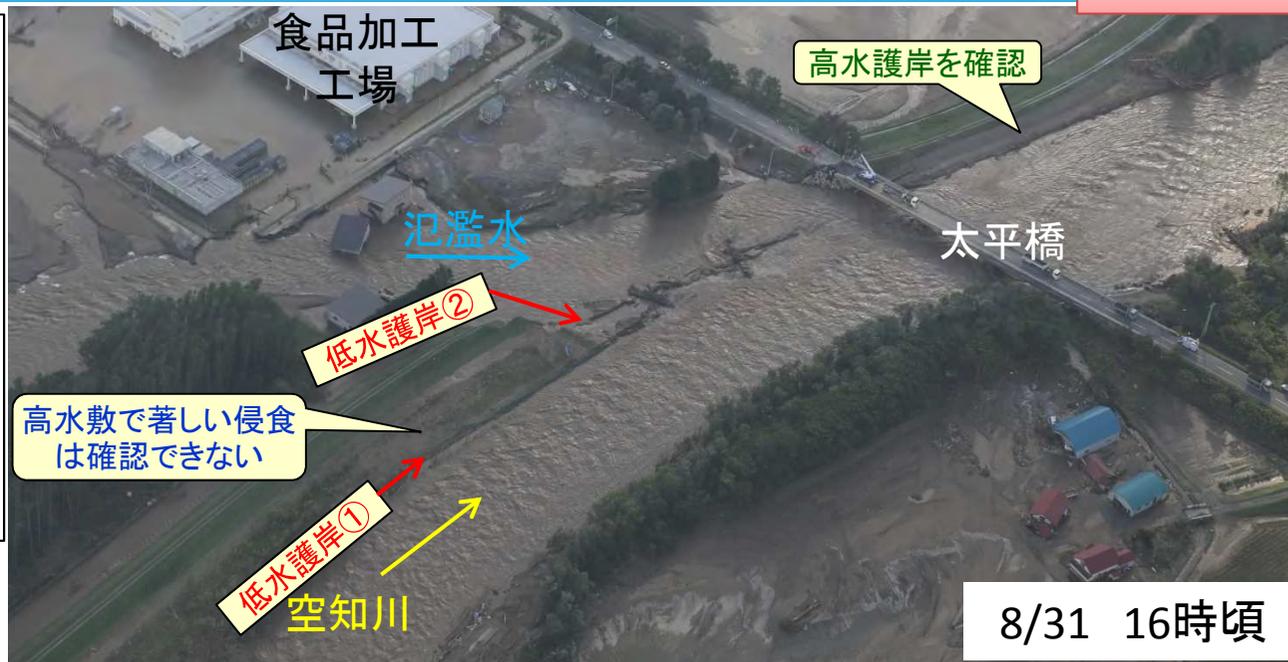
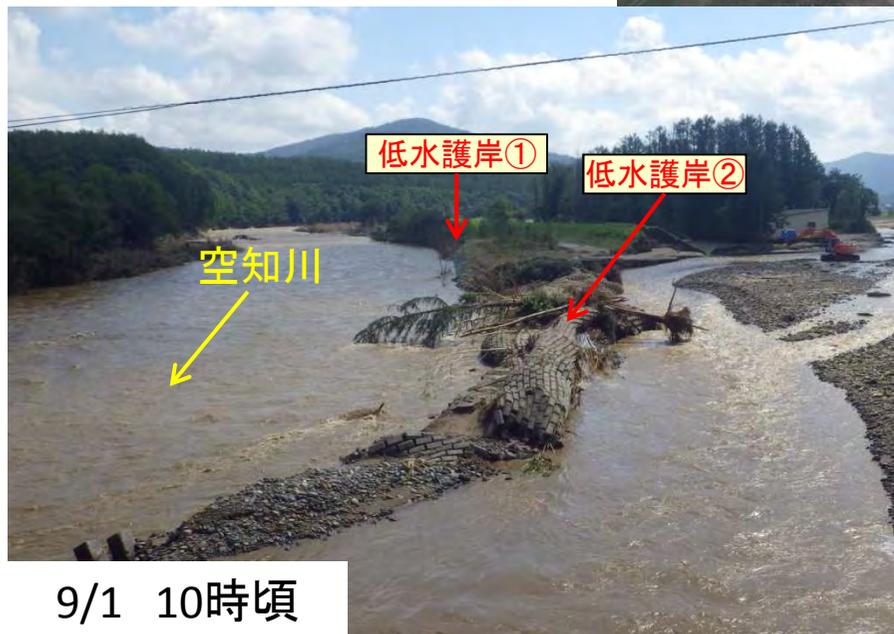
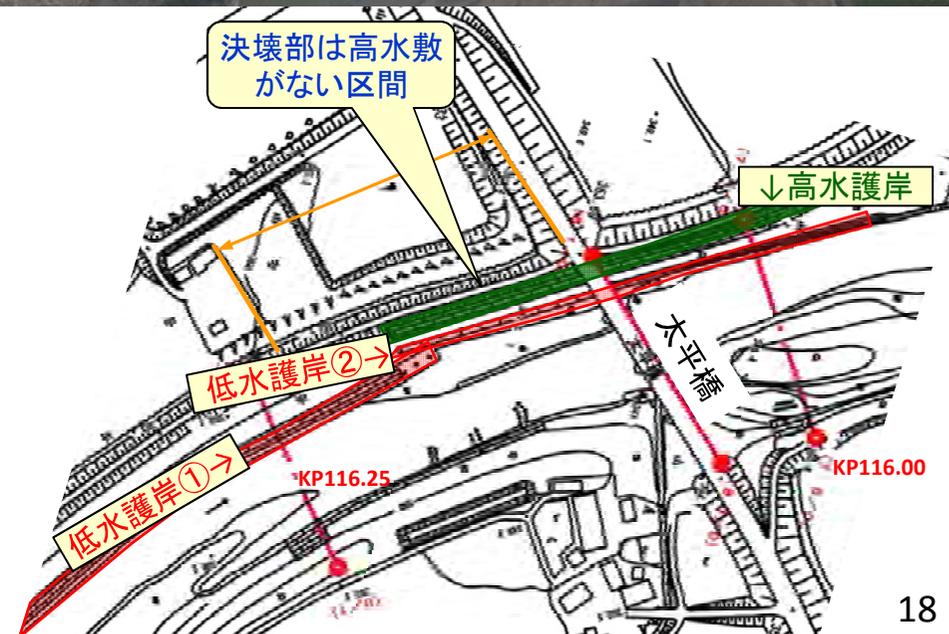
【侵食の可能性について】
・低水護岸①や高水敷はほぼ原形のまま残っている。

・堤防決壊後の太平橋直上流部の低水護岸②は、被災して変形している。

・これらのことから、川表側からの河岸侵食や河床洗掘により決壊したとは考えにくい。

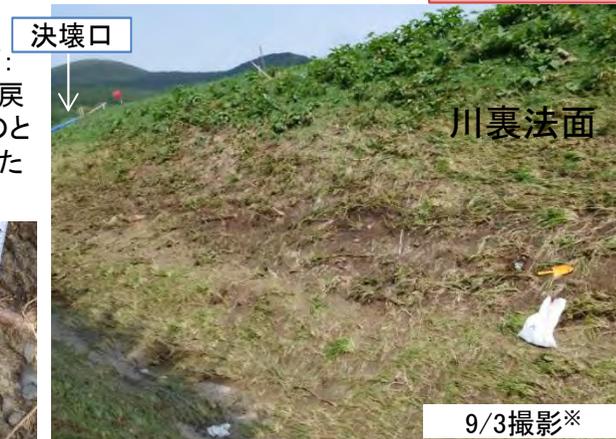
決壊口上流側の川裏法面：堤内から堤外へ氾濫水が戻る際の流水で浸食したものと思われる。植生が薄くなった堤防は礫が露出。

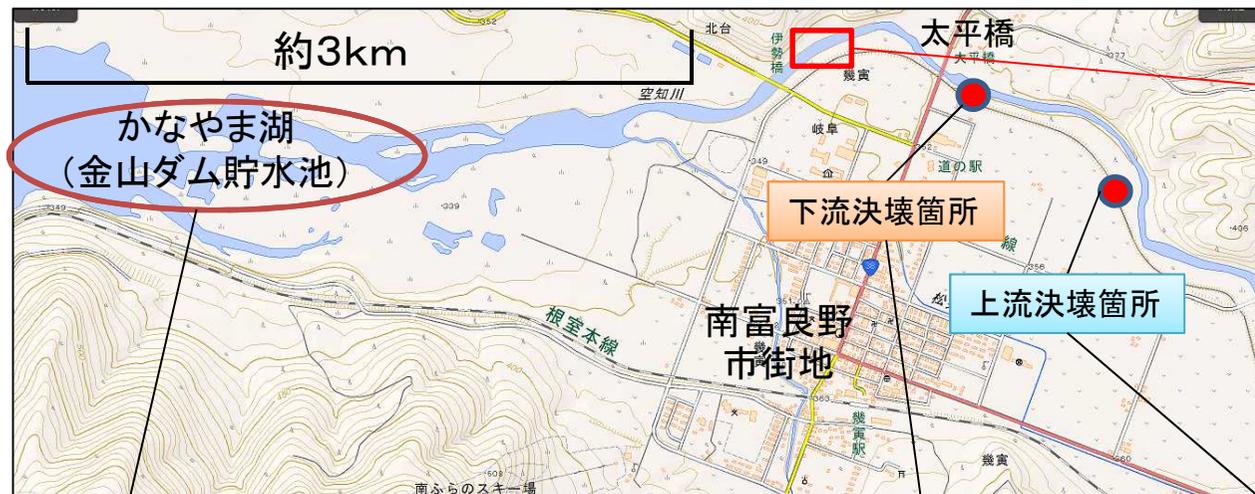
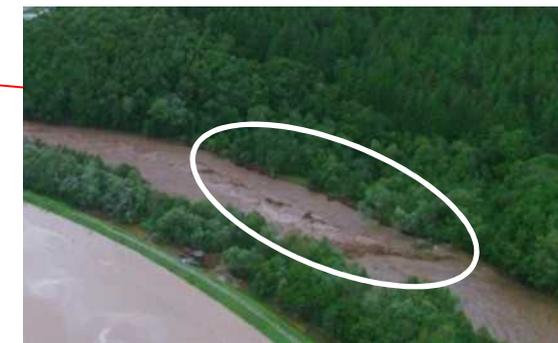
- 堤防の決壊を確認した直後に、太平橋下流で射流※が発生していたことを確認しており、金山ダムの貯水位が太平橋上流地点へ影響を与えていたとは考えられない。
- また、下流決壊箇所において、決壊が確認された時刻におけるダム水位と、決壊箇所の堤防天端高の差は約9m以上あり、金山ダムの貯水が堤防決壊の直接原因とは考えられない。

【太平橋下流で射流※が発生】
