第1回 空知川堤防調査委員会資料

平成28年9月30日

国土交通省
北海道開発局
札幌開発建設部

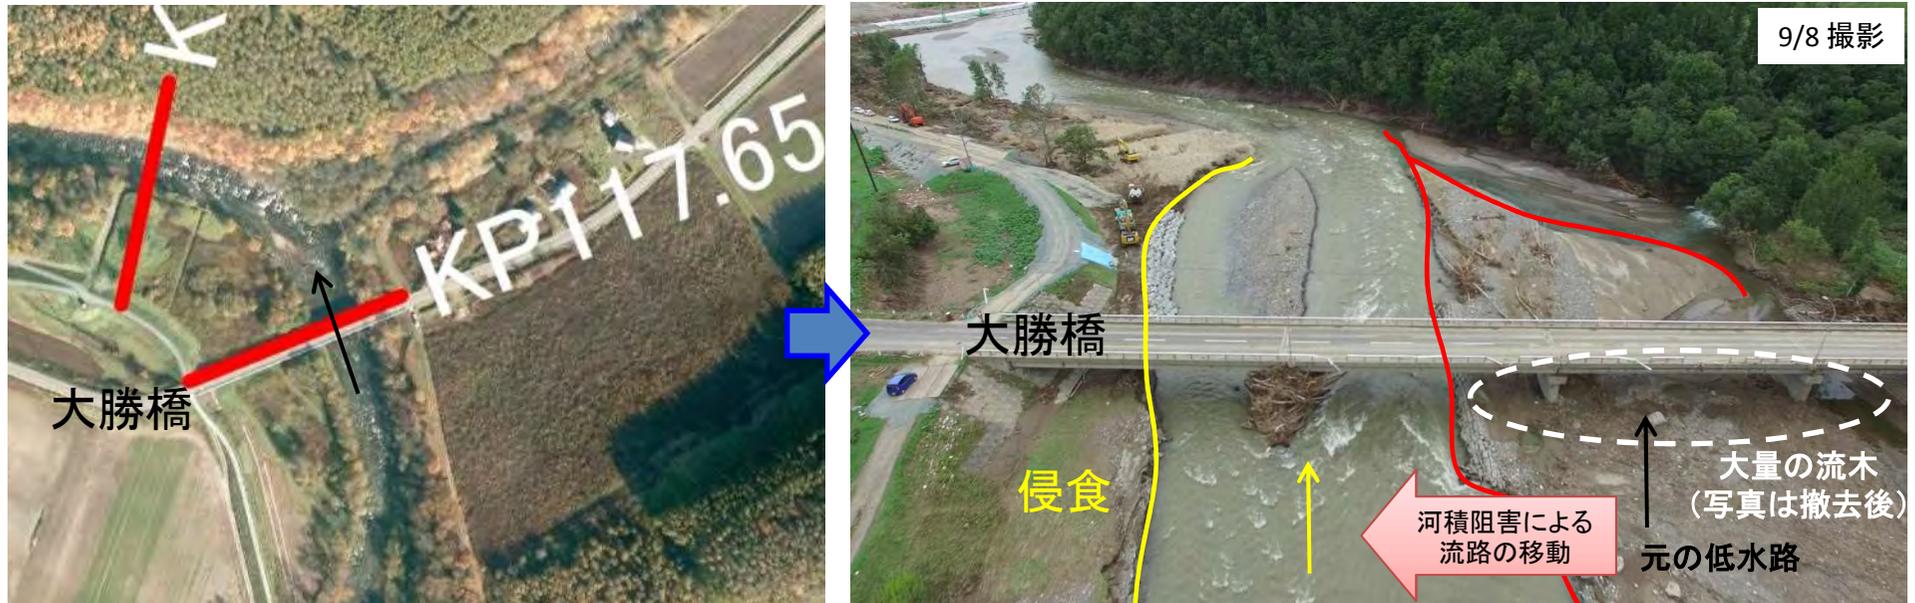
被災前の状況(流路が右岸寄り、H23撮影)

被災後の状況(流木による河積阻害の影響で流路が左岸に移動したと推察)

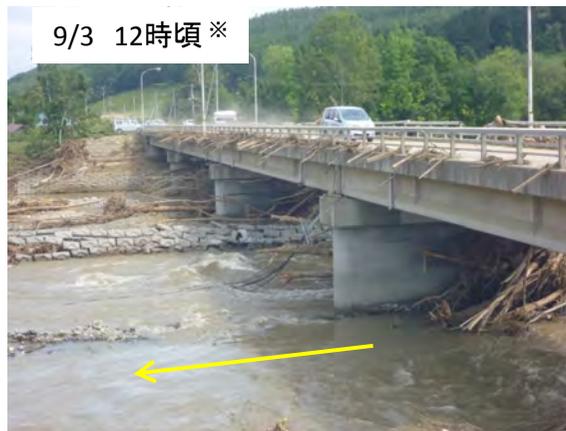
- ・大勝橋では、橋脚に大量の流木の堆積や、越水により欄干が破損するなどの被害を受けた。
- ・洪水後は、高水敷が大きく侵食され主流部が左岸側に移動した。これは、元の低水路である右岸側の橋脚に流木が堆積して河積阻害が生じて流路が移動したものと考えられる。

大勝橋の下流側の状況(橋梁天端を越水)
※中津川教授、寒地土研ら

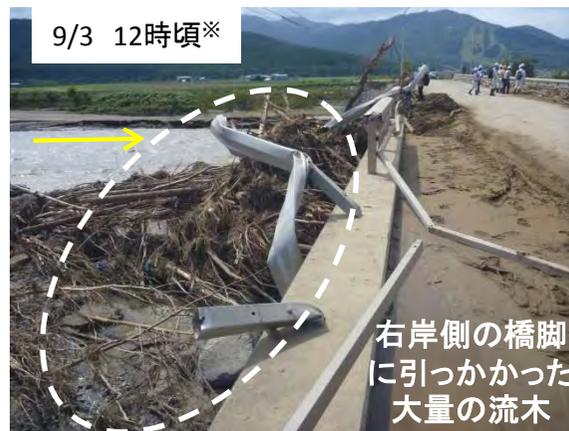
大勝橋天端の状況(欄干が破損)

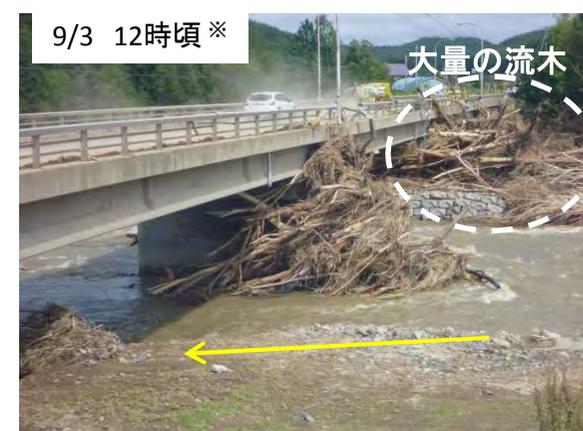
大勝橋の上流側の状況(流木が堆積)

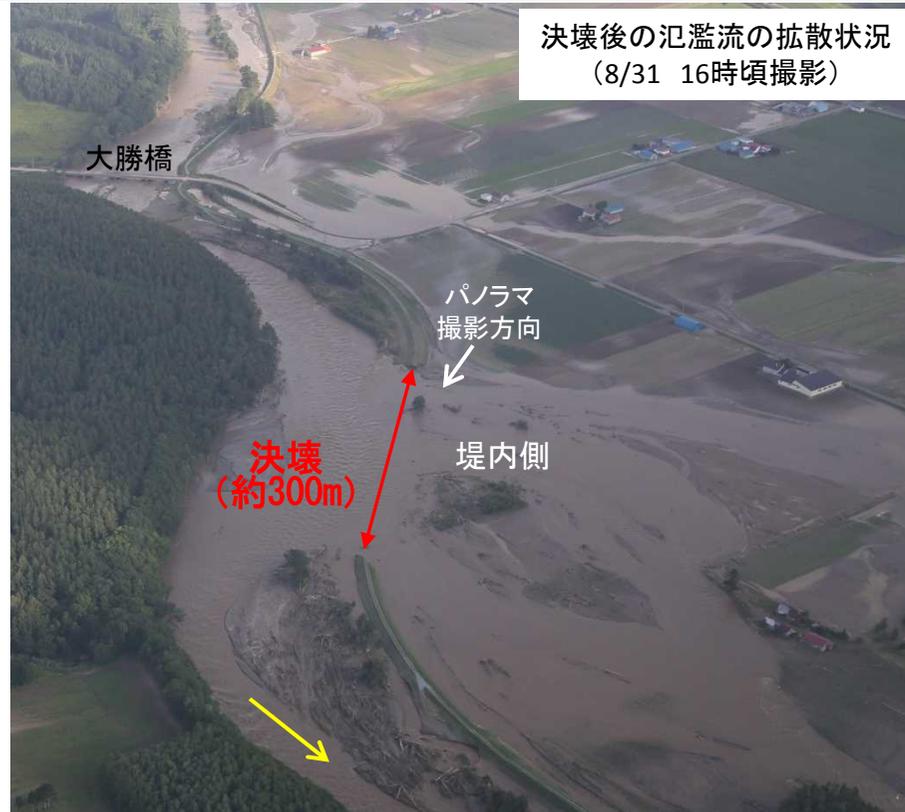
- ・大勝橋下流左岸で約300mにわたり決壊した。氾濫流は農地部に広く拡散し、南富良野町市街地に向かい流下した。
- ・出水後の氾濫原には、流路の跡とともに、大量の流木が散乱していた。

決壊後の氾濫流の拡散状況
(8/31 16時頃撮影)

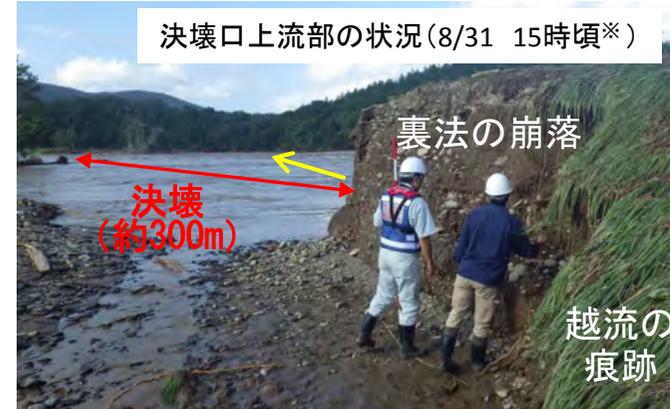
決壊口上流部の状況 (8/31 15時頃※)

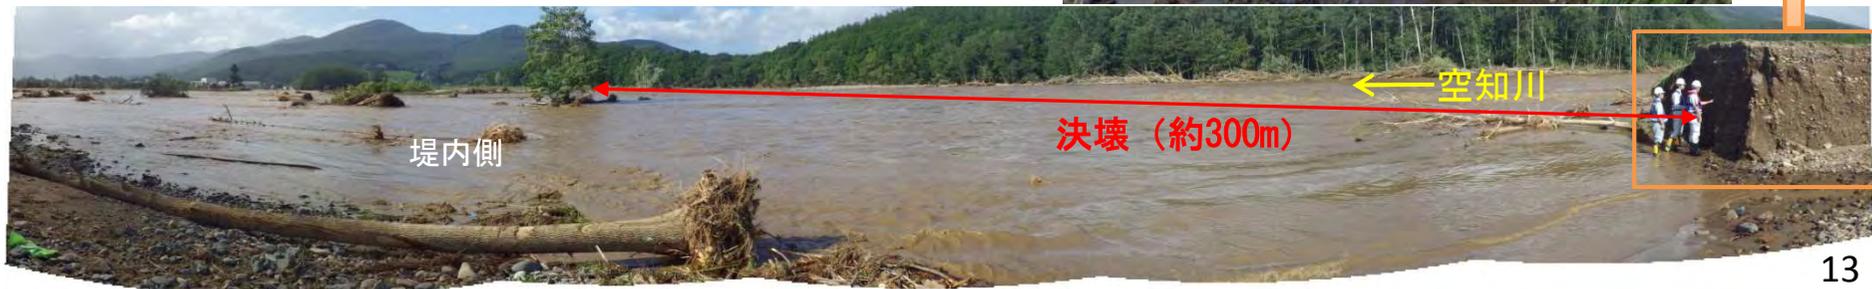
決壊口の状況 (8/31 15時頃※西村准教授・寒地土研ら)

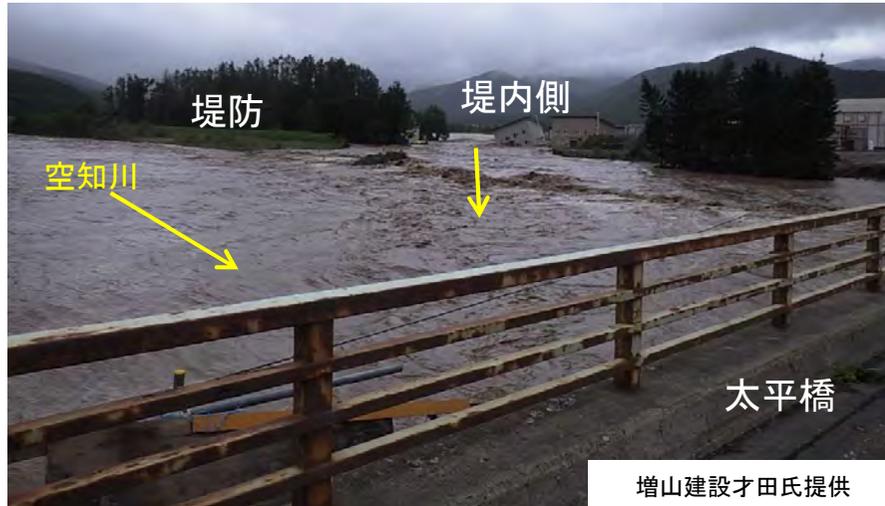
- ・太平橋直上流の左岸側では、約150mにわたり決壊した。
- ・太平橋の取り付け部でも被災を受け、国道の一部が流出した。

決壊箇所の状況(決壊約4時間後、8/31 8:00頃撮影)

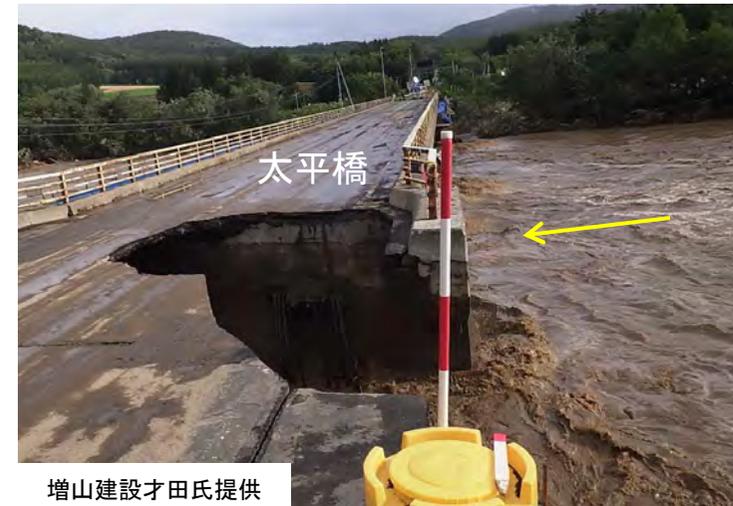
決壊箇所の状況(国道の被災)

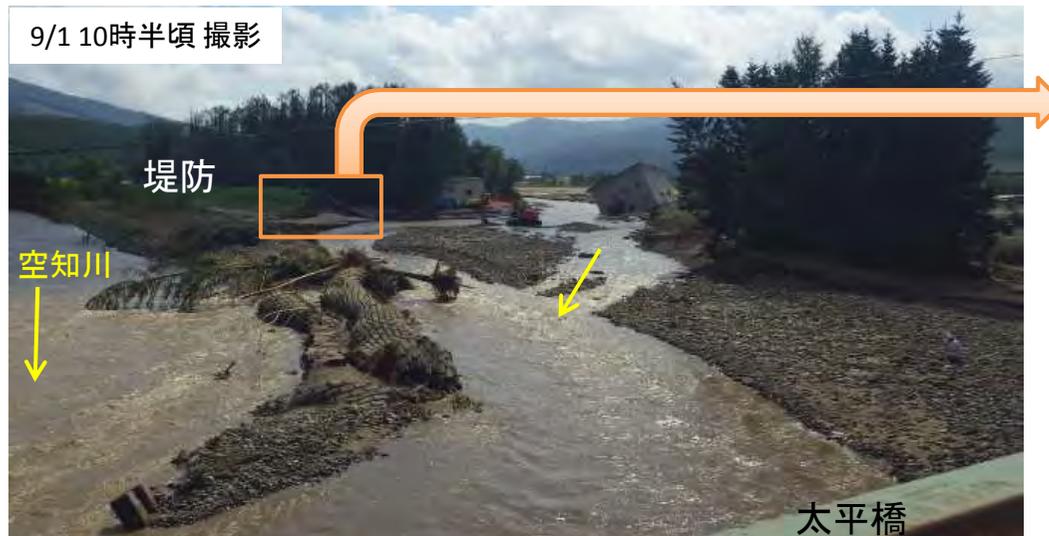
決壊箇所の状況(決壊約1日後、9/1撮影)

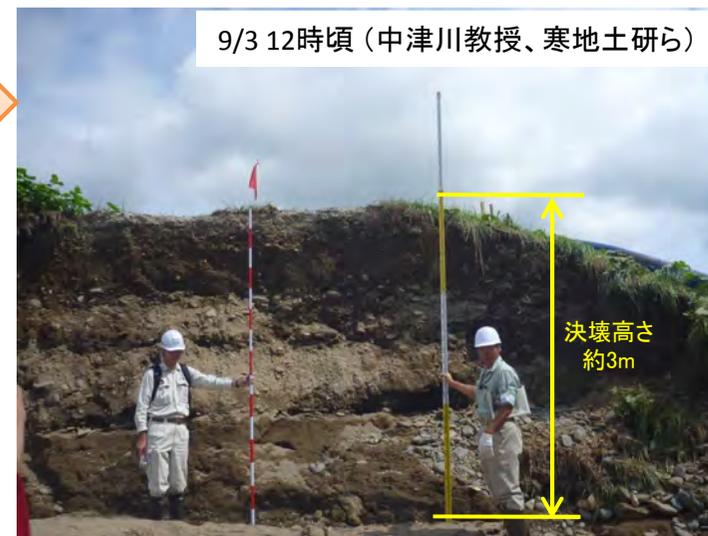
決壊口上流部の状況

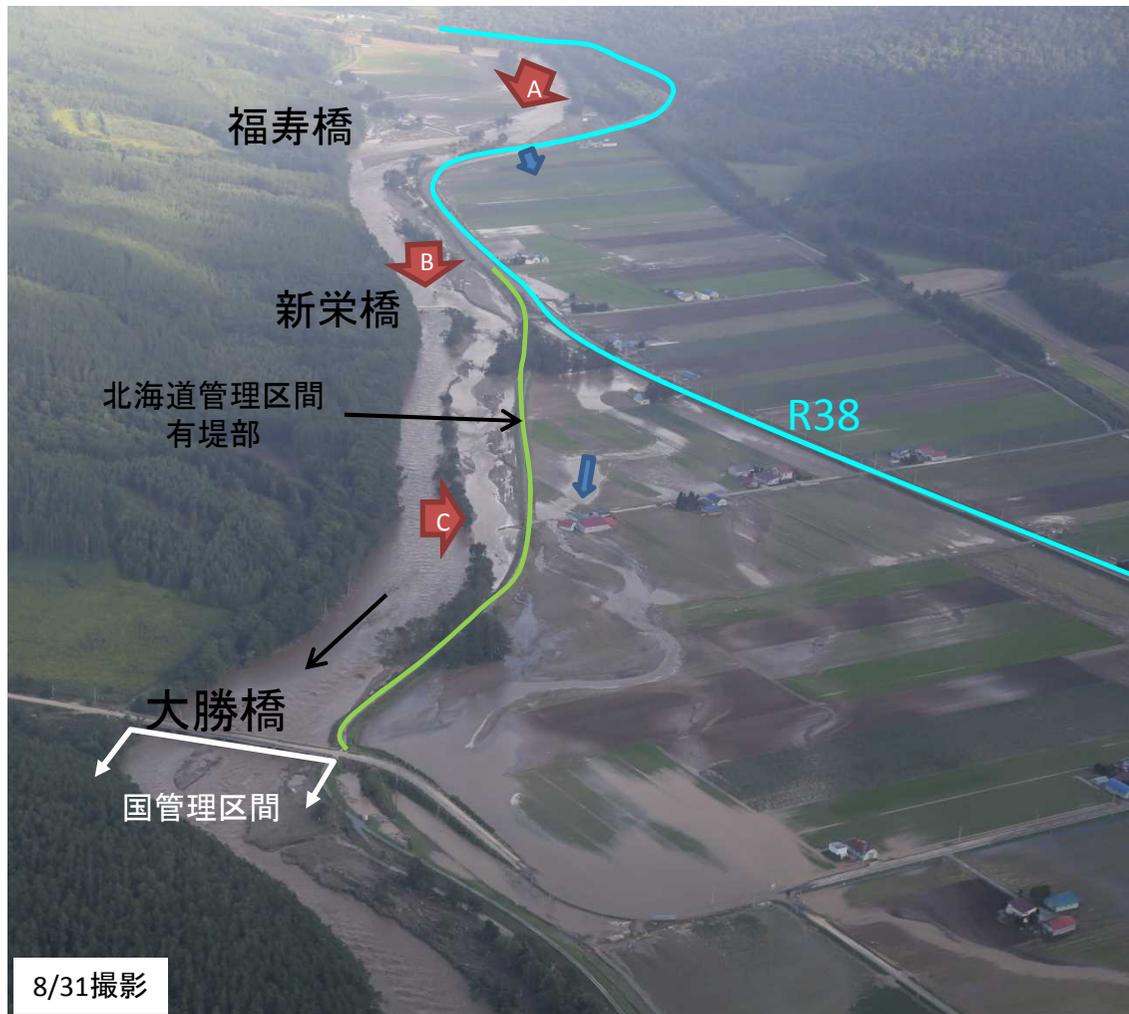
- ・北海道管理区間でも広範囲にわたり、河岸侵食・堤防の被災が発生した。
- ・河岸侵食により福寿橋、新栄橋の取付道路が流出、氾濫により道路や家屋が被災を受けた(下図A、B)。
- ・氾濫流は農地を蛇行して流れ、家屋を倒壊させた(下図C)。

北海道管理区間の氾濫の状況

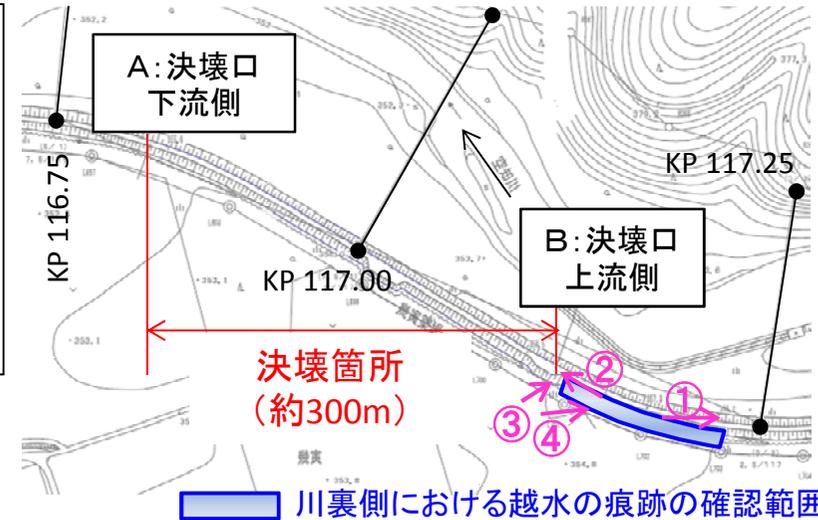
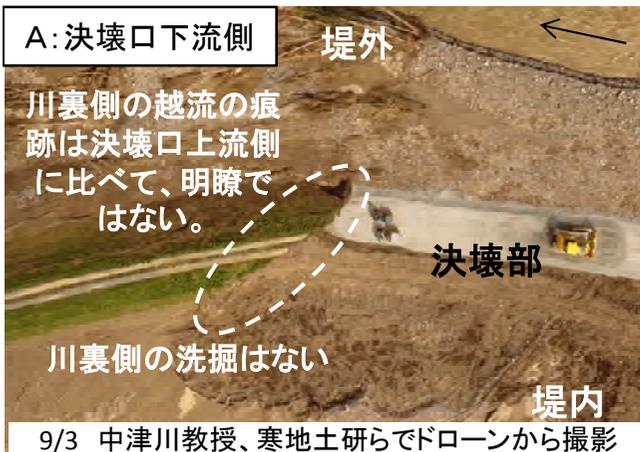
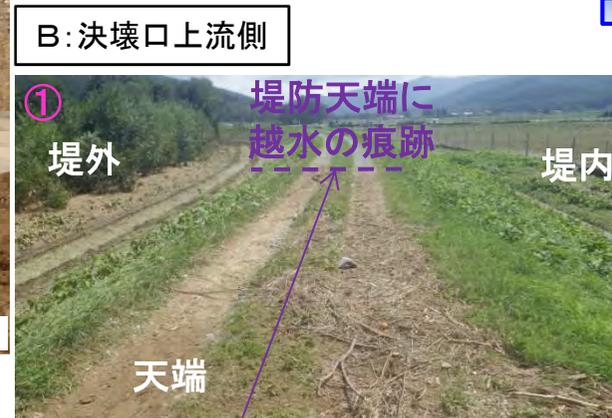
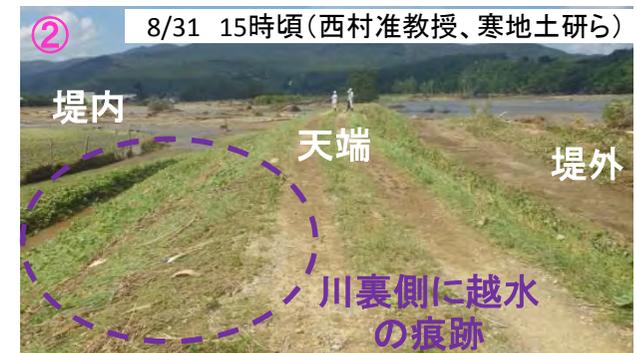
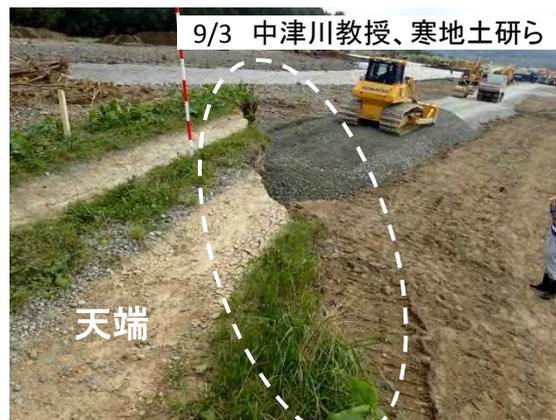
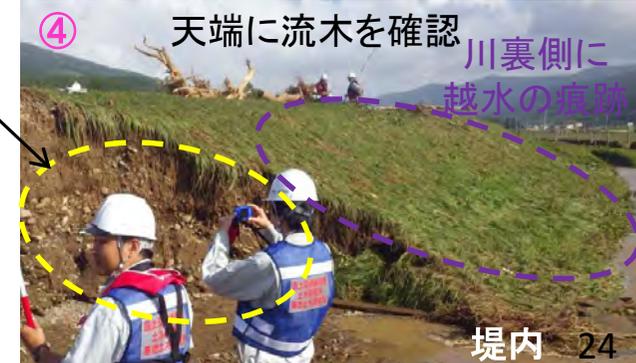
- 川裏側の越水の痕跡は明瞭ではなく、川裏側の洗掘もない。

- 決壊箇所より上流約100mの範囲で、天端部及び川裏法面に越水の痕跡を確認。
- 決壊箇所の上流の天端には流木が流されて漂着。
- 上流側決壊口は、川裏法面が洗掘され、流失している部分がある。

- 決壊口上流部付近において、堤外側から堤内側への越水が発生し、その川裏法面が洗掘したことが決壊原因の一つであると推定される。

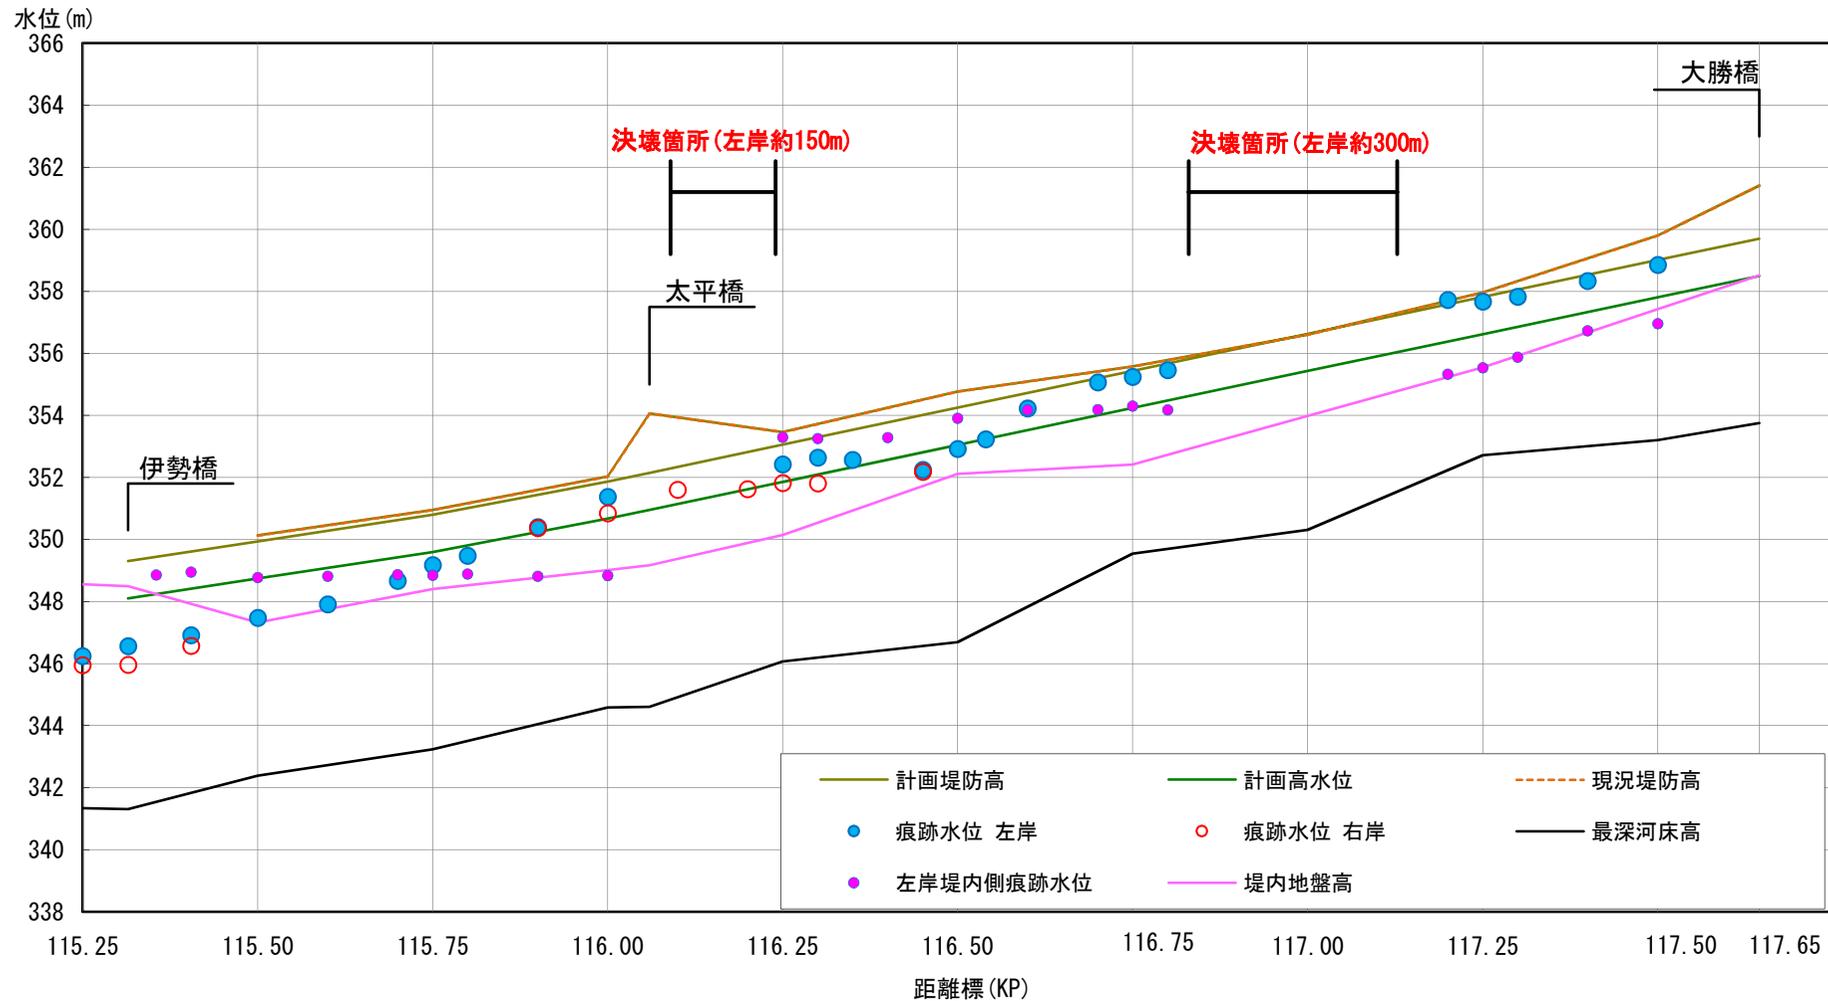
- ・決壊口上流側の痕跡水位は、下流に向かって徐々に堤防高との差が小さくなっており、決壊箇所の直上流部では堤防天端高とほぼ同等の高さであった。一方で、決壊口下流側の痕跡水位は、堤防高付近にあった。
- ・このことから、越流水深は下流に向かって大きくなっていったと考えられる。

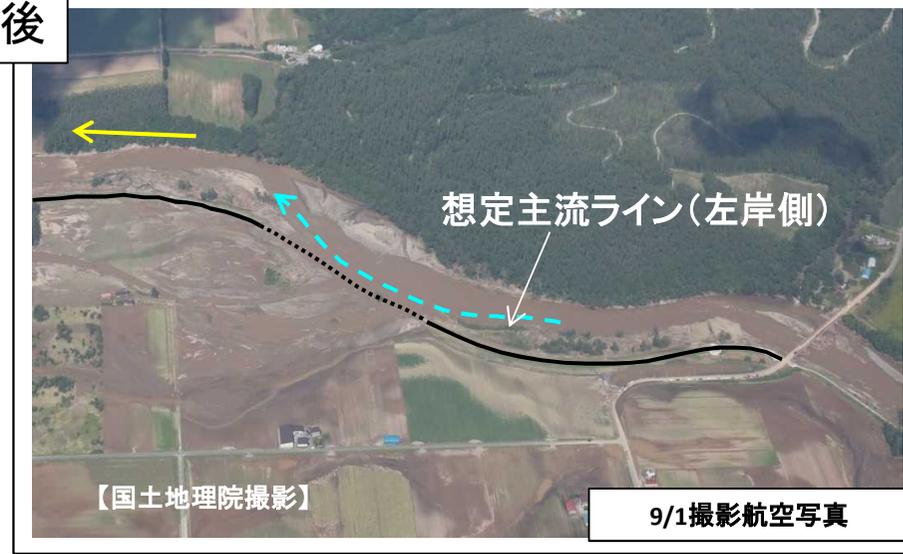
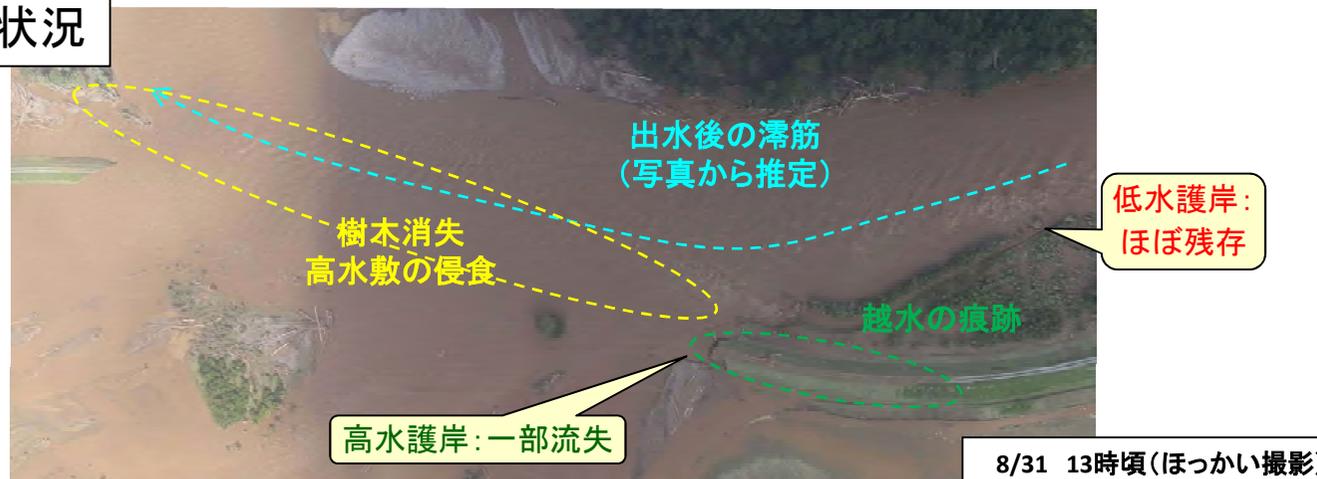
- ・決壊箇所付近はわん曲外岸部となっており、洪水時には水衝部となっていた可能性がある。
- ・写真から推定される出水後の滞筋は決壊前より左岸側に寄っているが、低水路護岸は残っている。
- ・決壊区間では高水敷が侵食され、高水敷上の樹木も消失しており、河岸侵食が堤防にも及んだ可能性は否定できない。

- 侵食が堤防に及んだ可能性は否定できない。

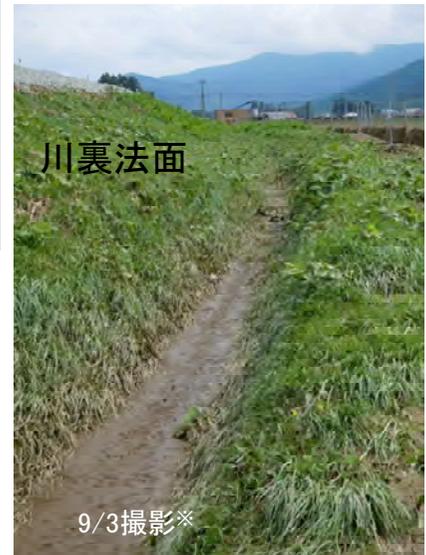
- ・周辺の堤内側では噴砂は見受けられない。

決壊口上流側付近の堤内状況
(噴砂の痕跡無し)

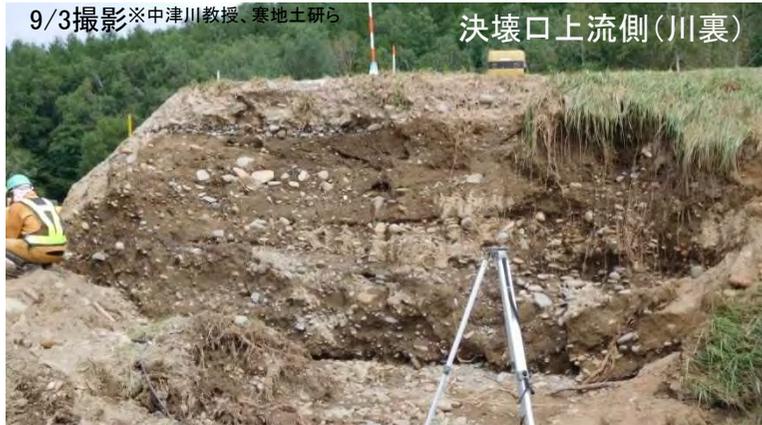
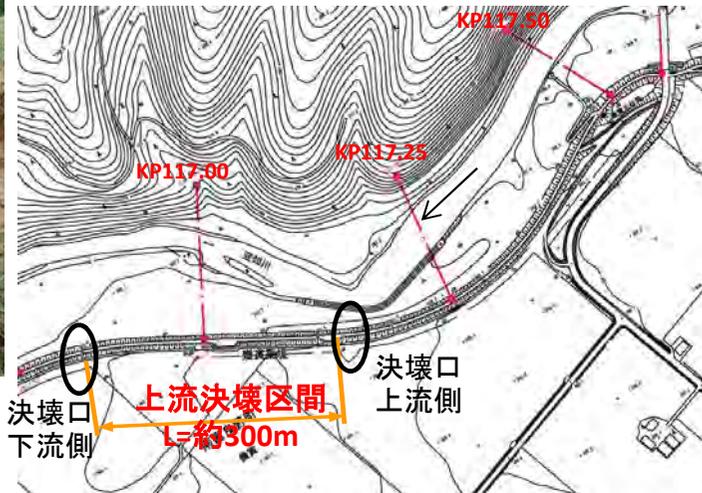
決壊口上流側(川裏)

- ・上流決壊区間下流端部、上流端部の堤体は、礫混じり砂および砂で構成されている。築堤は、S43の単年度盛土で実施。
- ・基礎地盤は礫が分布している。

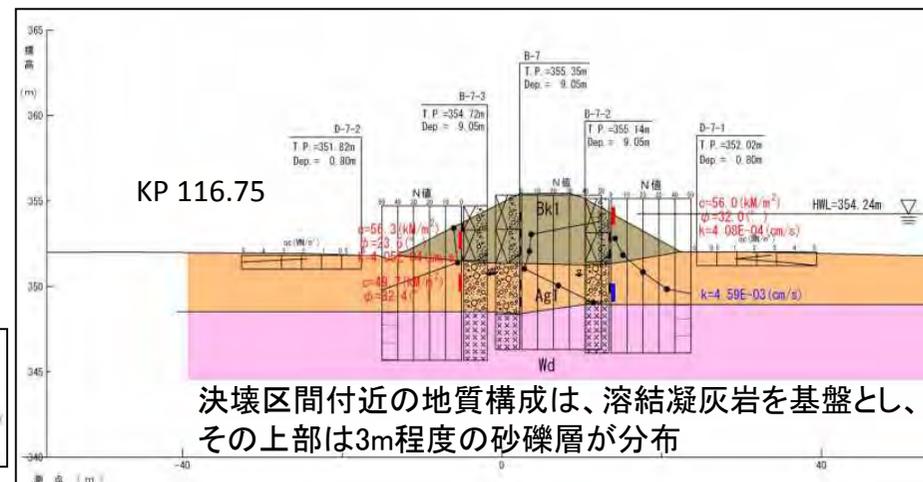
決壊区間付近の地質構成は、溶結凝灰岩を基盤とし、その上部は3m程度の砂礫層が分布

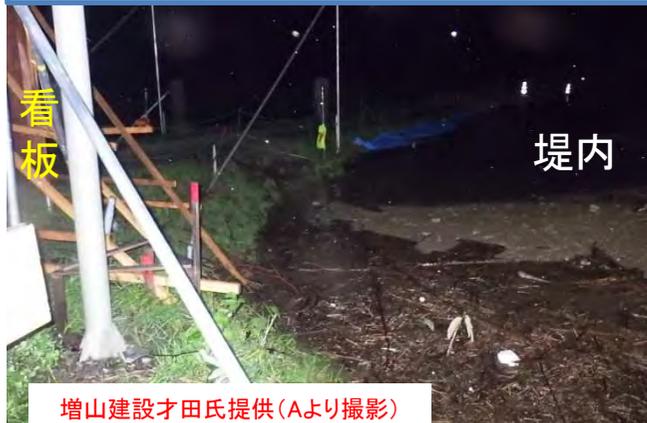
01:52 堤内側に湛水を確認

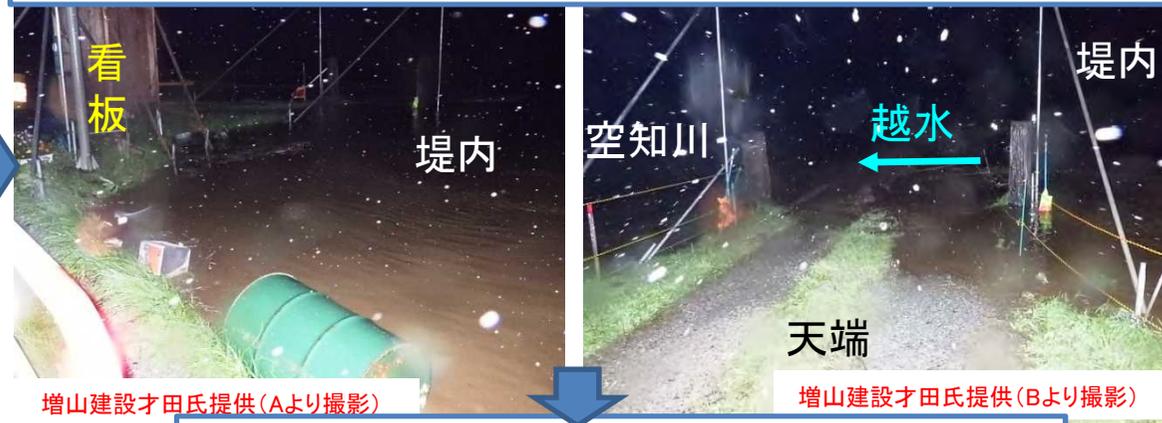
02:45 堤内側→堤外側(空知川)へ越水を確認(写真は02:49)

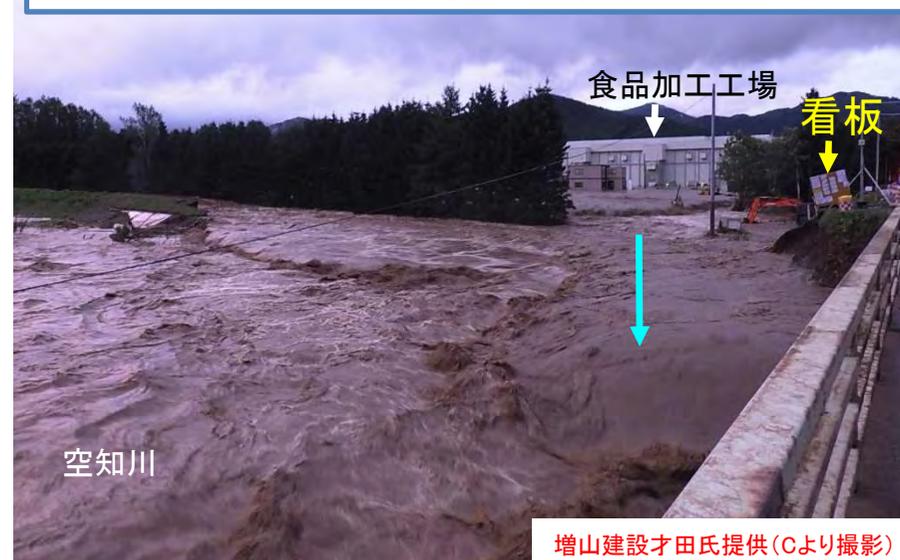
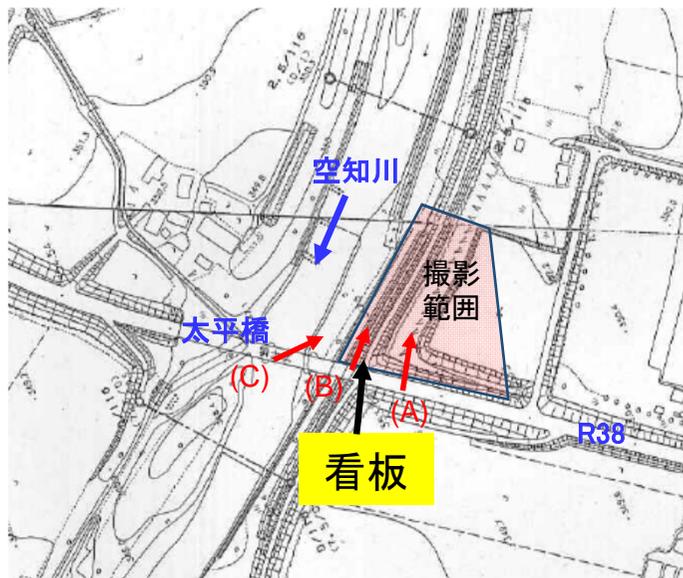
04:41 堤防決壊直後

【越水による堤防決壊の可能性について】
■ 堤内側から堤外側への越水による川表天端の崩落が決壊原因の一つであると推定される。

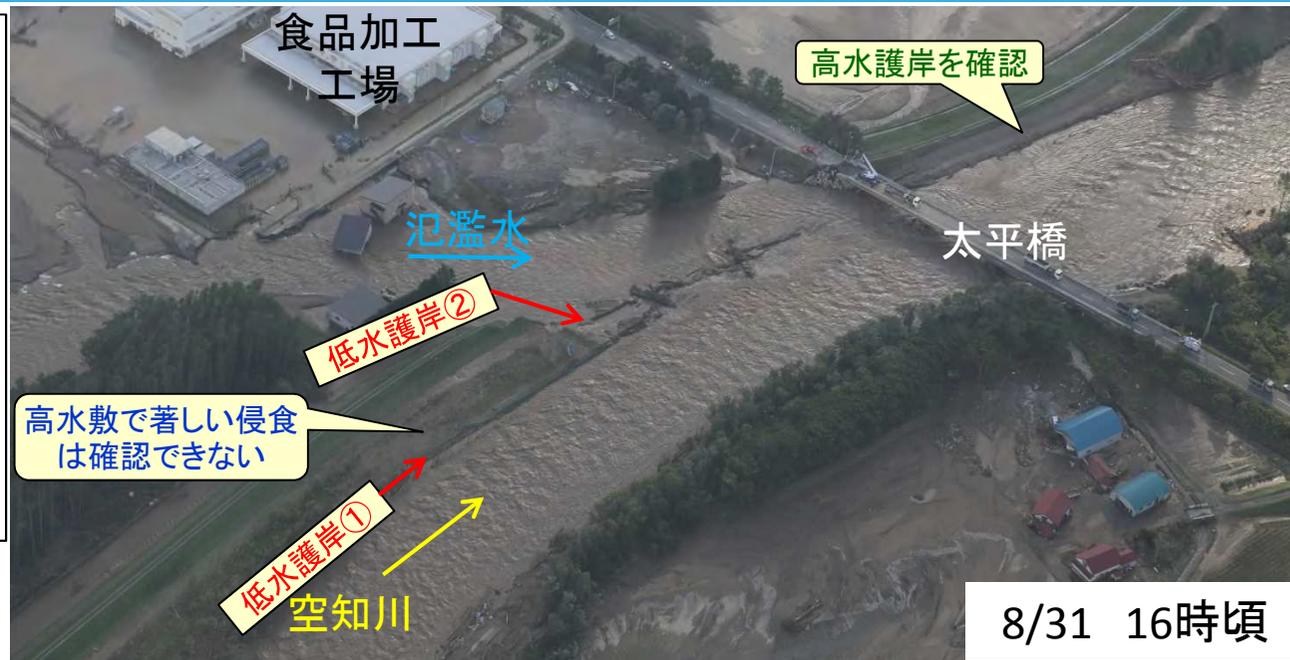
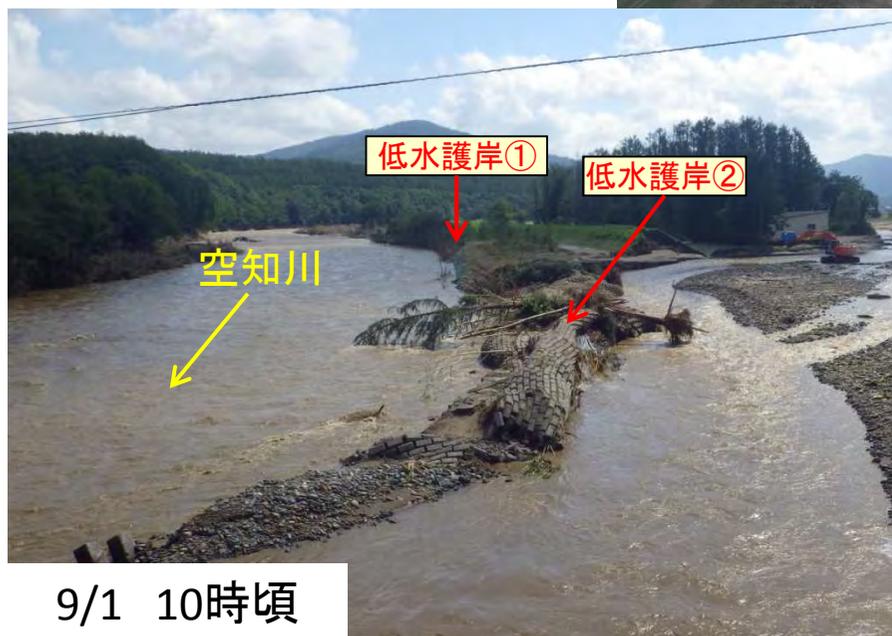
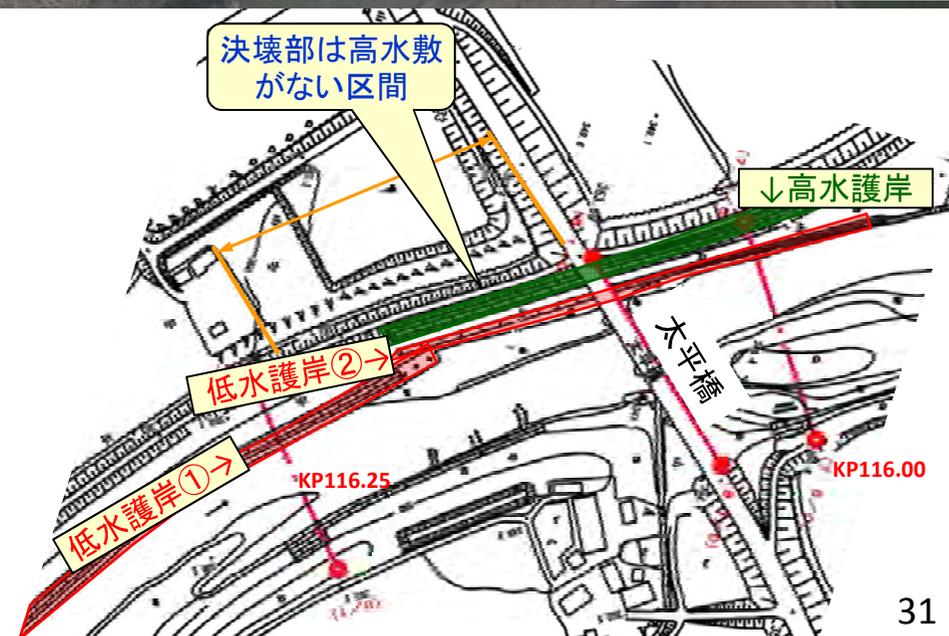
- ・低水護岸①や高水敷はほぼ原形のまま残っている。
- ・堤防決壊後の太平橋直上流部の低水護岸②は、被災して変形している。
- ・これらのことから、川表側からの河岸侵食や河床洗掘により決壊したとは考えにくい。
- ・ただし、上流側で堤防決壊しなかった場合を想定すると、川表側からの侵食が堤防に及ぶ可能性も否定できない。

【侵食による堤防決壊の可能性について】
■ 川表側からの河岸侵食や河床洗掘により決壊したとは考えにくい。
■ ただし、上流側で堤防決壊しなかった場合を想定すると、川表側からの侵食が堤防に及ぶ可能性も否定できない。

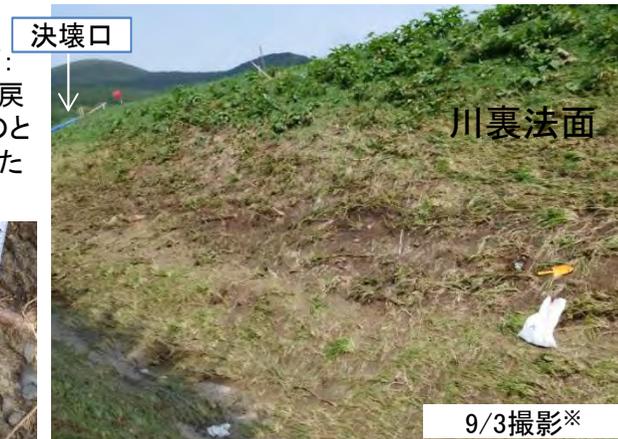
決壊口上流側の川裏法面：堤内から堤外へ氾濫水が戻る際の流水で浸食したものと思われる。植生が薄くなった堤防は礫が露出。

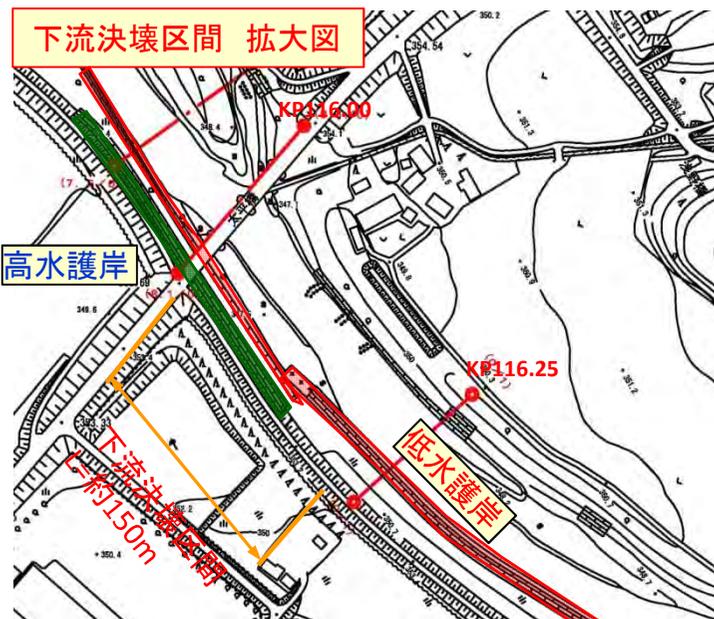
・周辺の堤内側では噴砂は見受けられない。

下流決壊区間付近(上流側)の堤内状況(噴砂の痕跡無し)

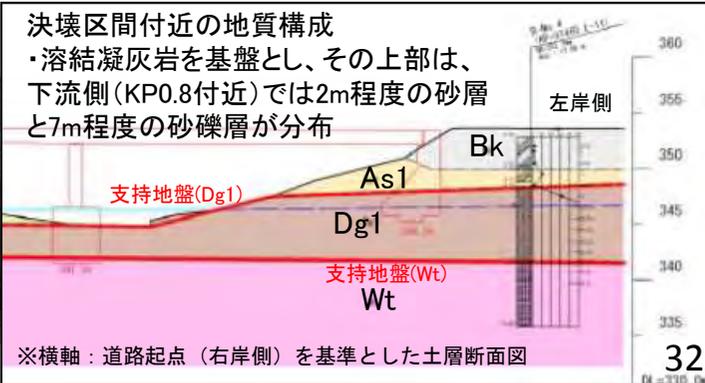
決壊区間付近の地質構成
・溶結凝灰岩を基盤とし、その上部は、下流側(KP0.8付近)では2m程度の砂層と7m程度の砂礫層が分布
