平成28年8月出水について 釧路川流域の状況報告

1. 釧路川流域の出水状況報告

2. 幌呂地区湿原再生区域の状況

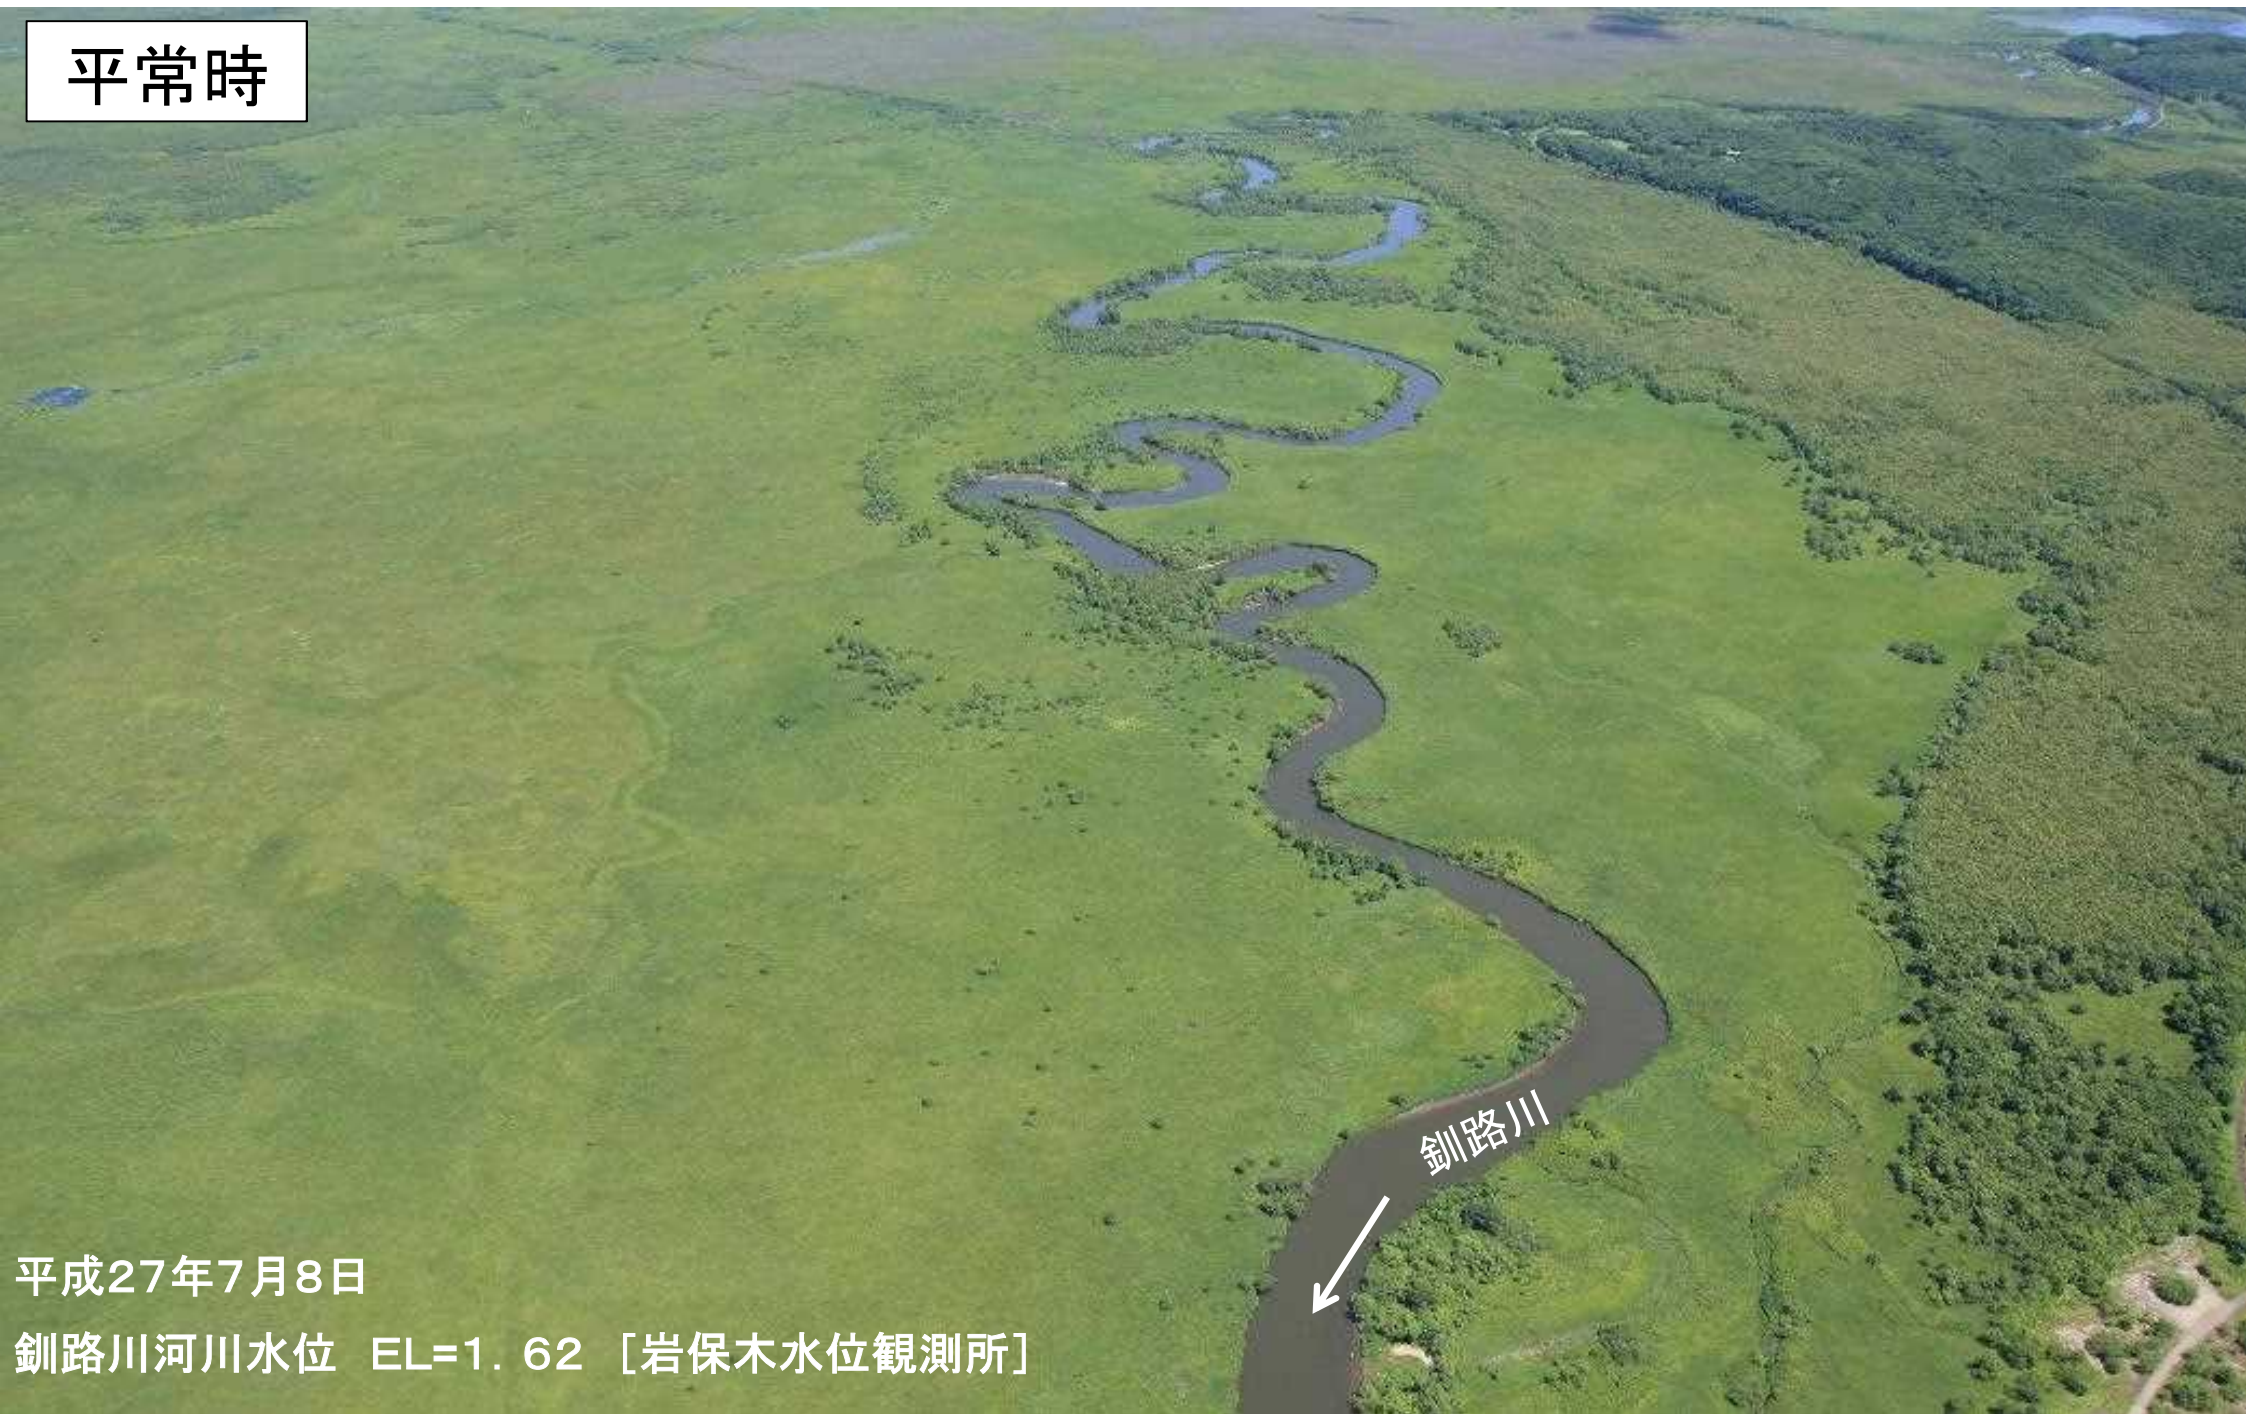
平常時

平成27年7月8日

釧路川河川水位 EL=1.62 [岩保木水位観測所]

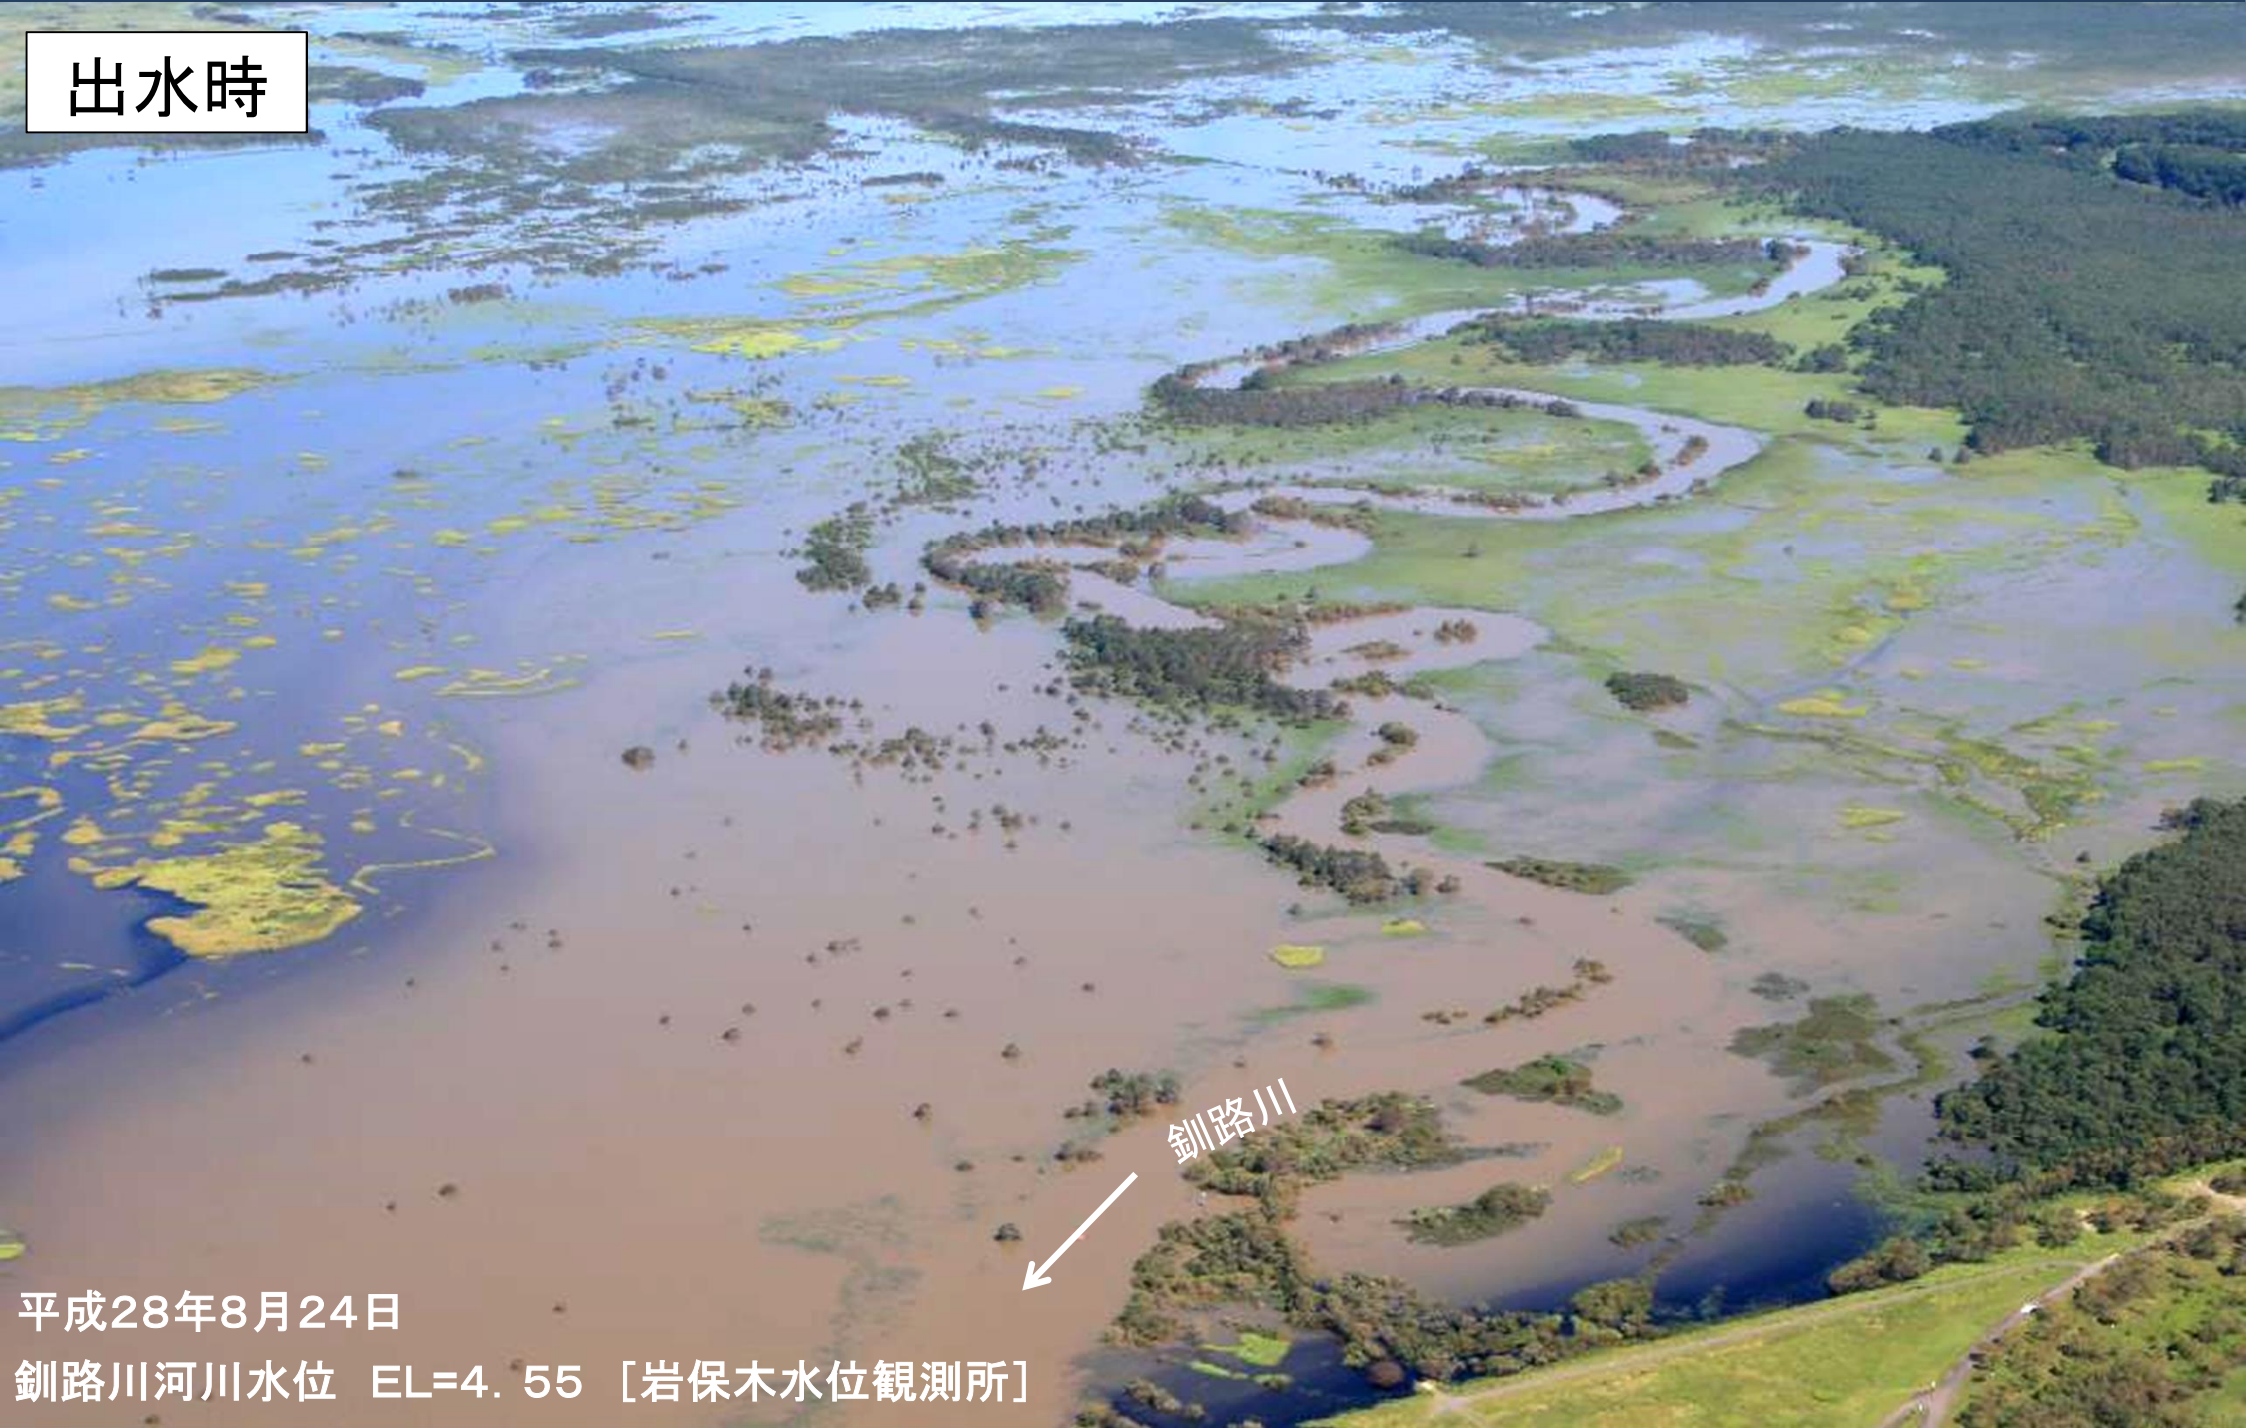
出水時

平成28年8月24日

釧路川河川水位 EL=4.55 [岩保木水位観測所]

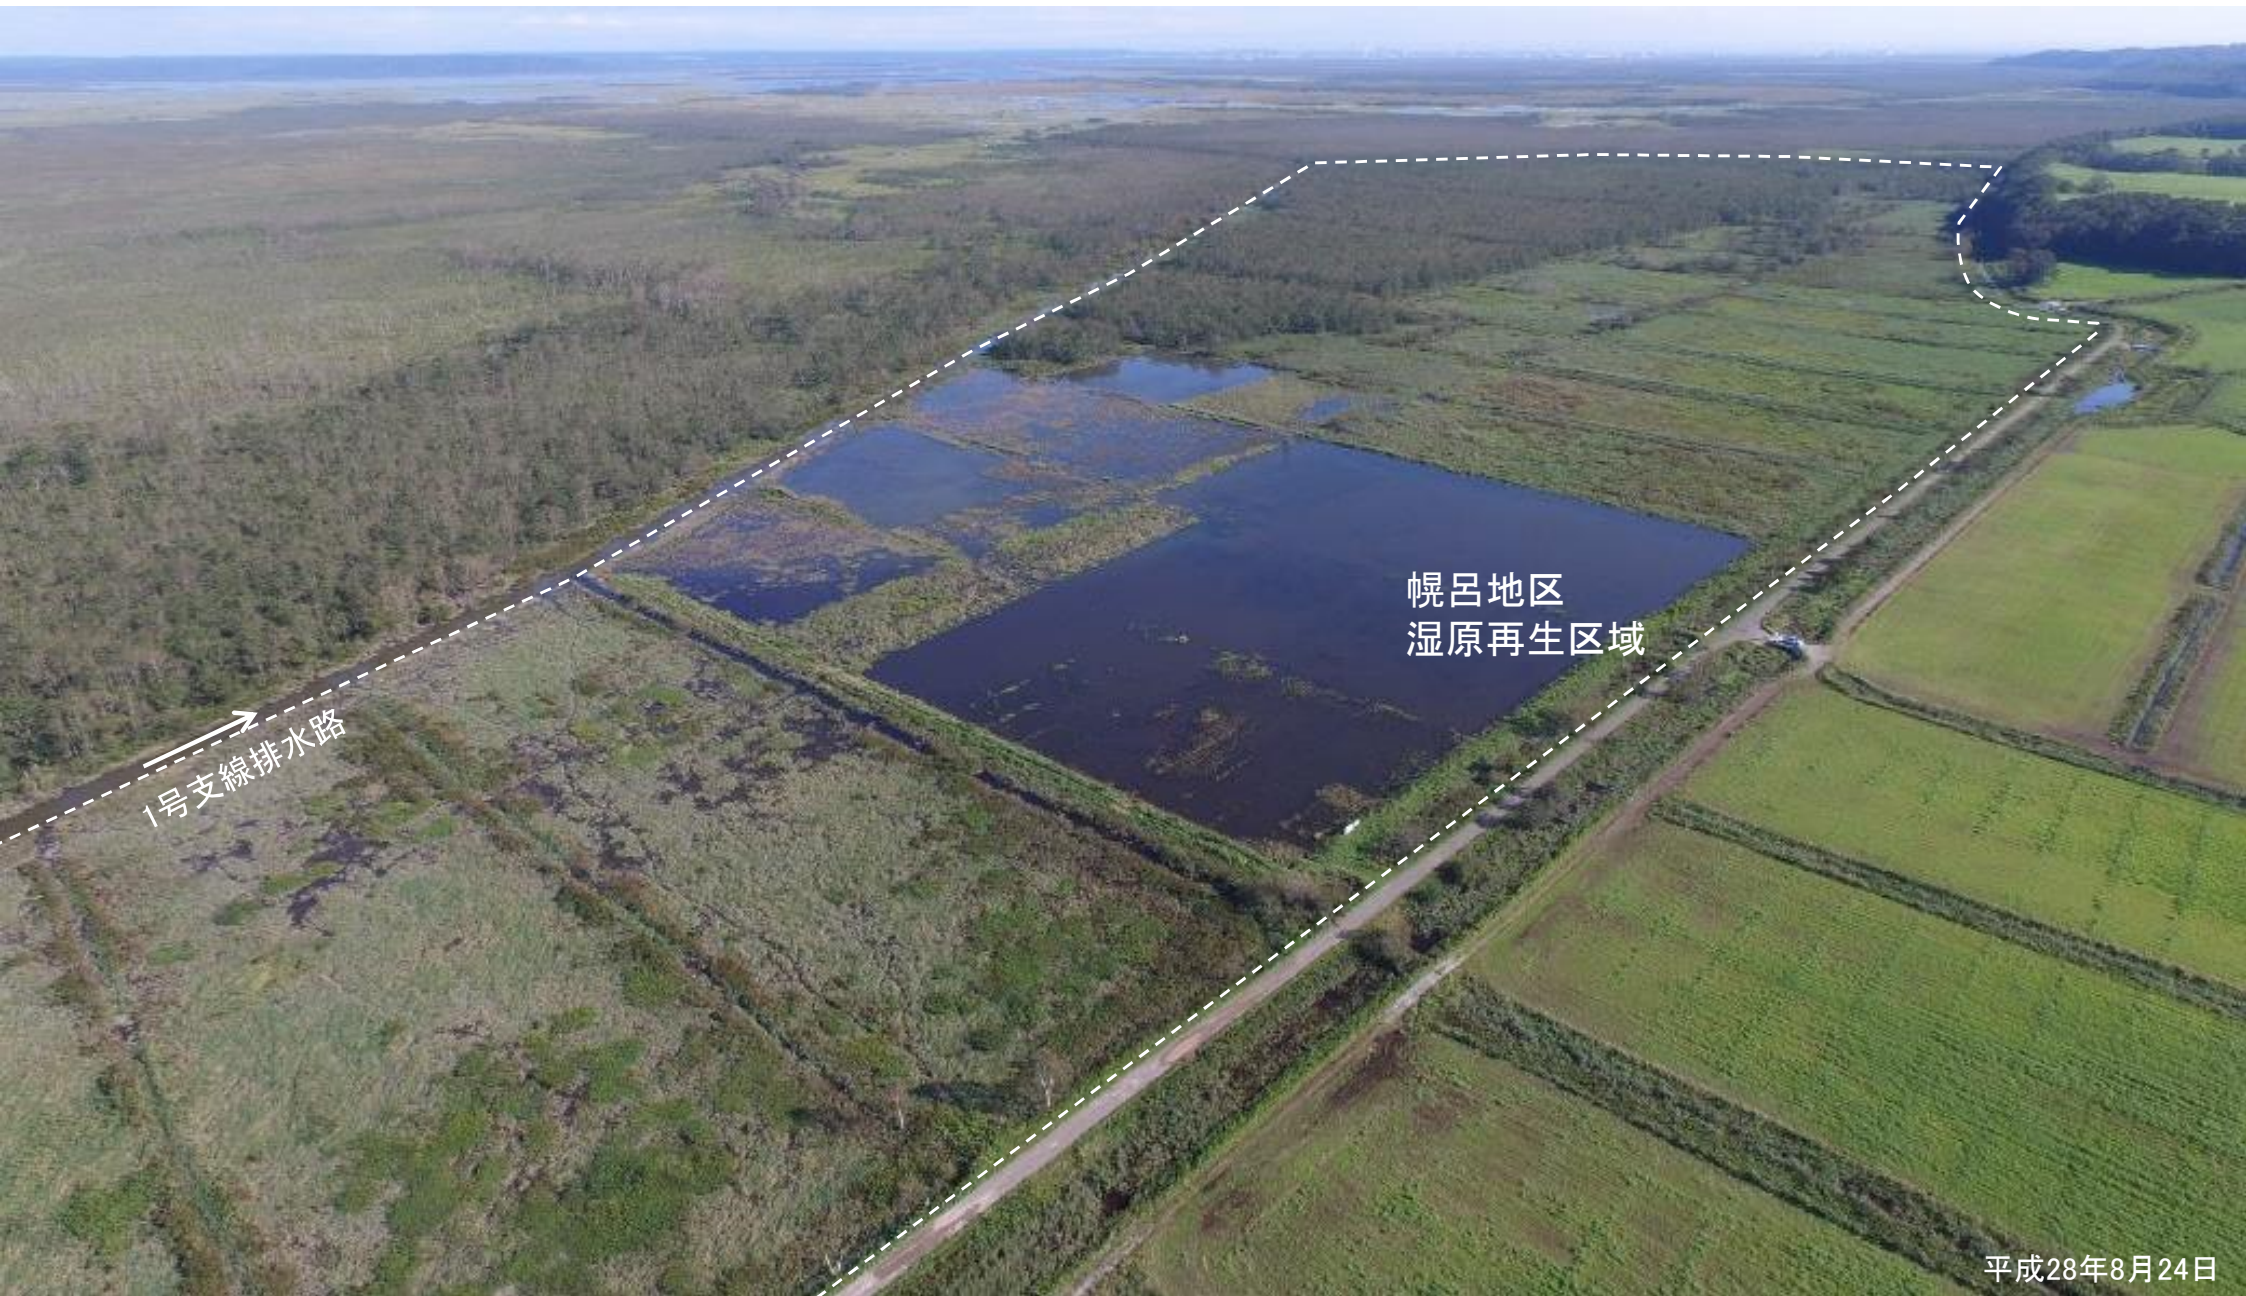
湿原再生区域に排水路から水が流入し湛水している。

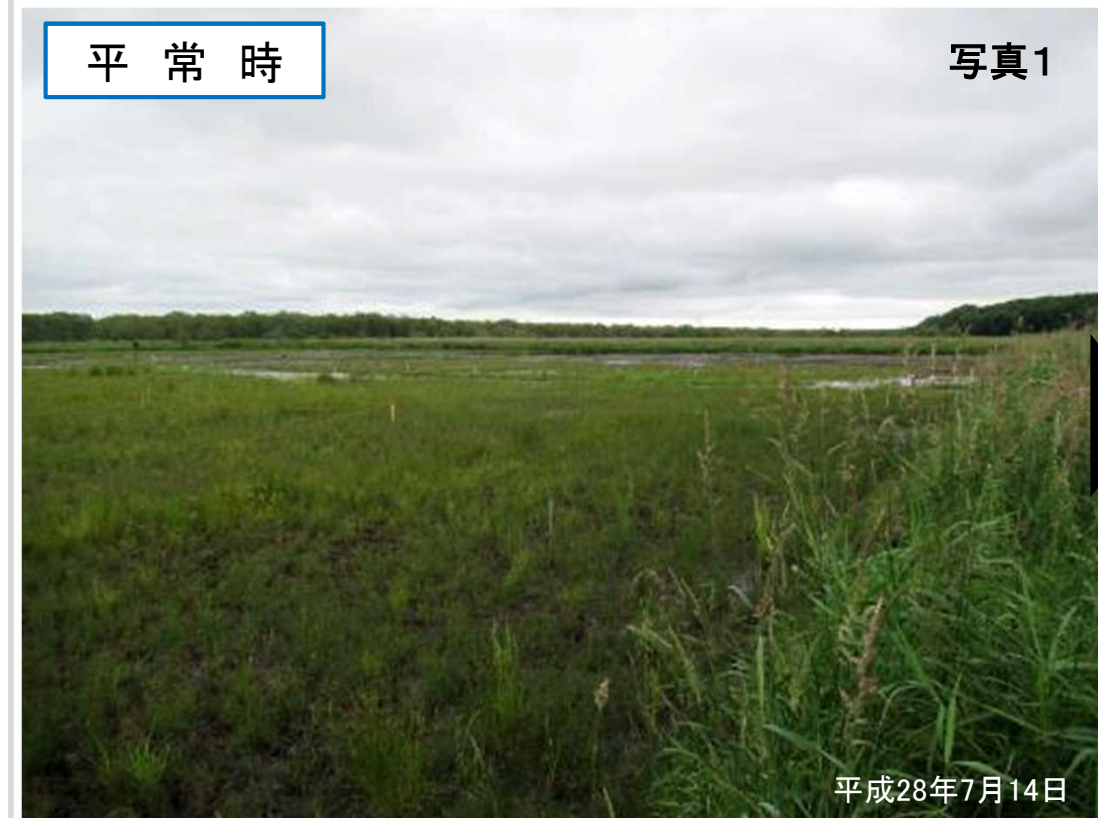
写真1

平常時

平成28年7月14日

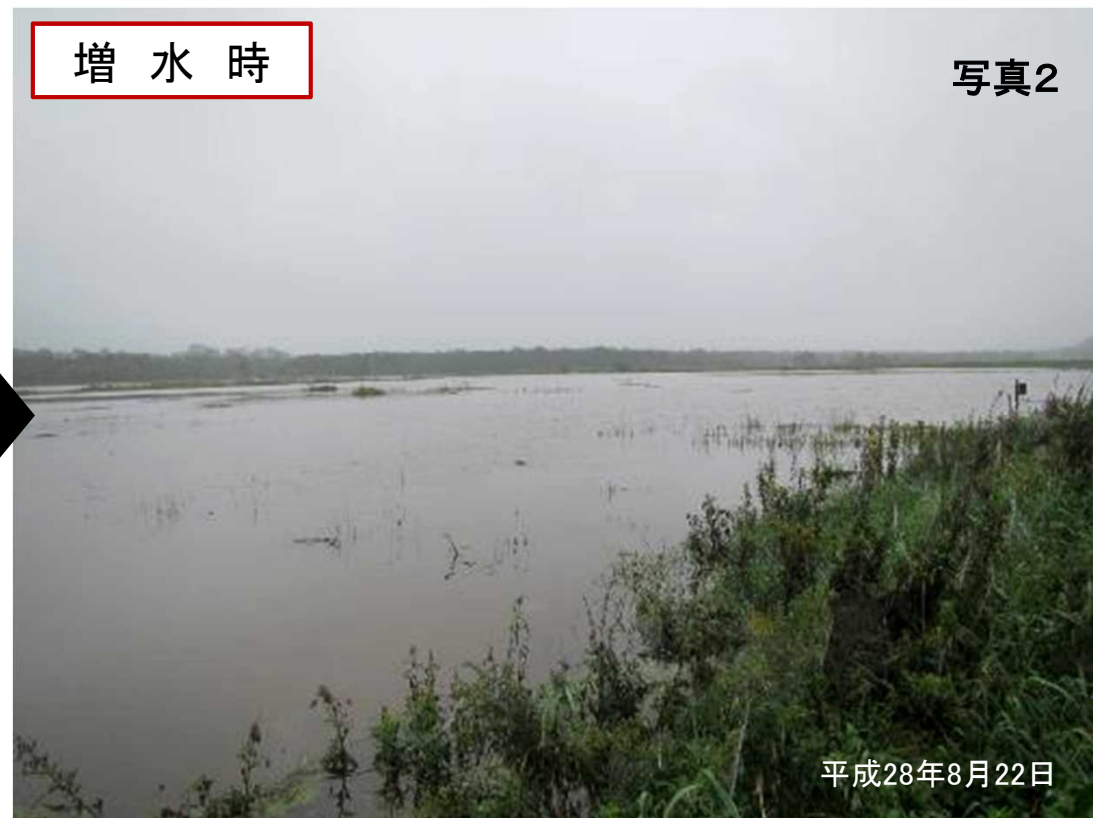
写真2

○増水によって、地盤切り下げ箇所は全域が冠水しました。

増水時

平成28年8月22日

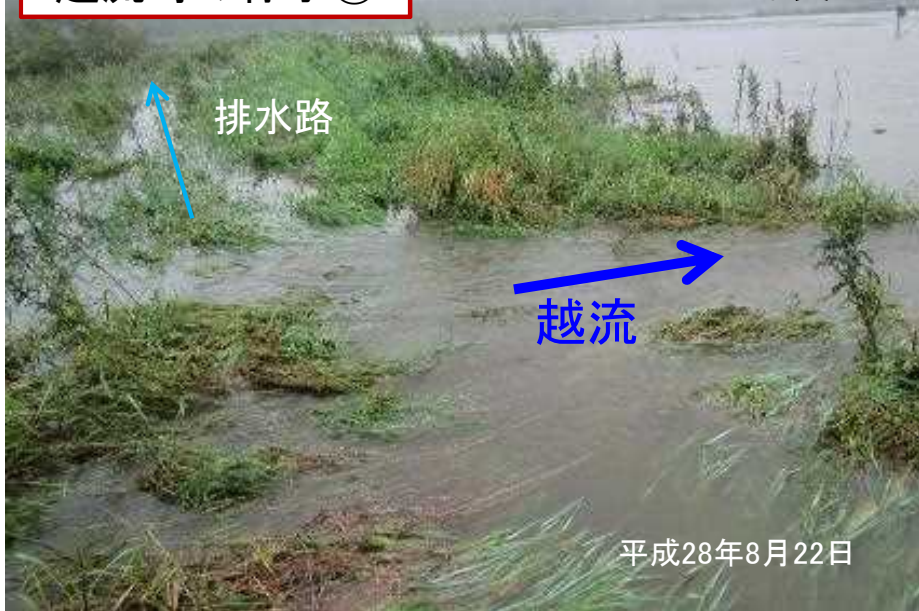
写真3

越流時の様子①

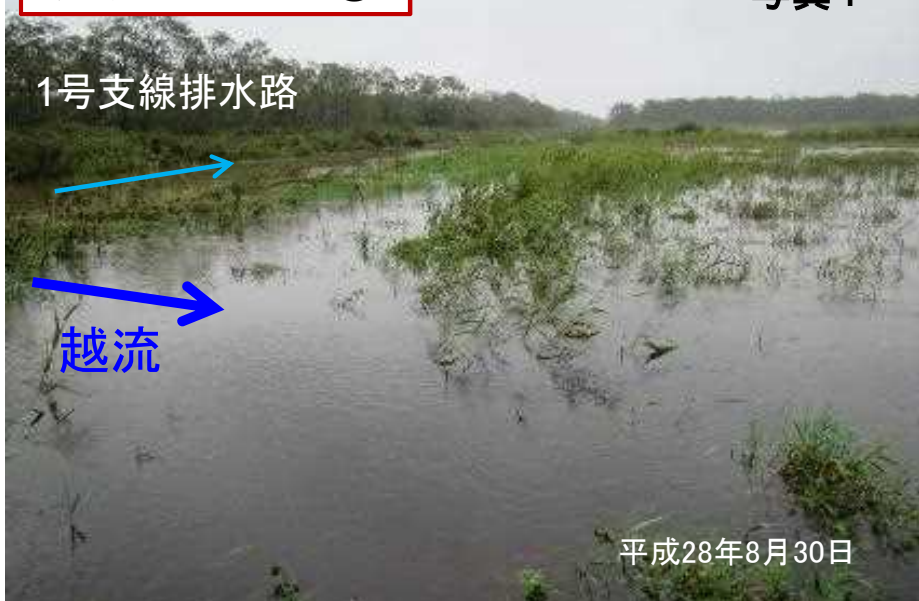
写真4

越流時の様子②

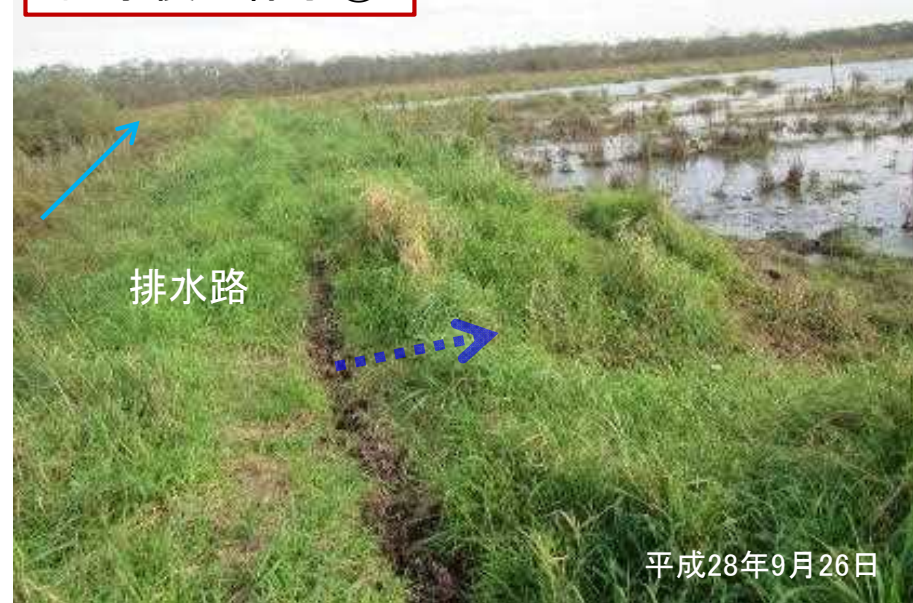
写真3

出水後の様子①

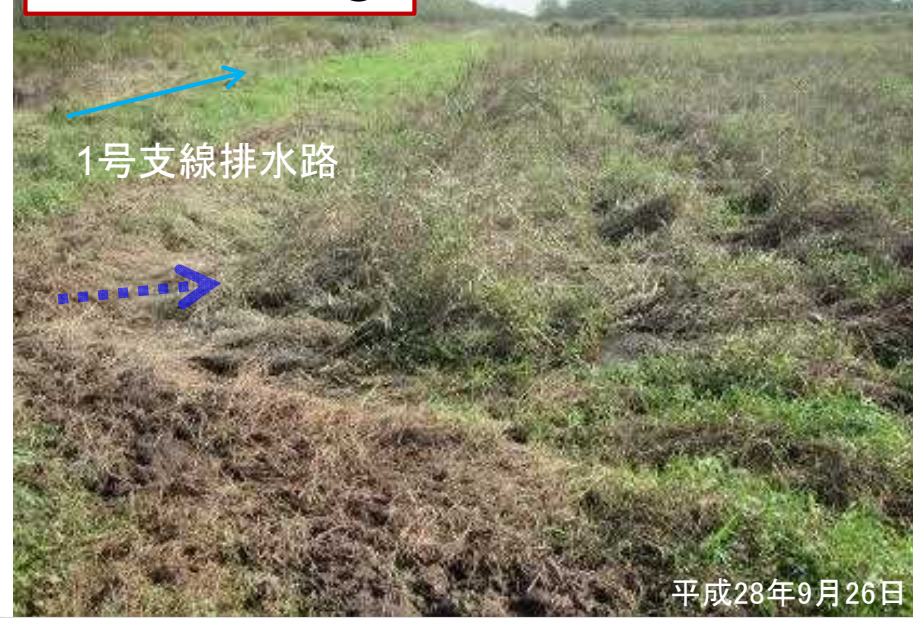
写真4

出水後の様子②

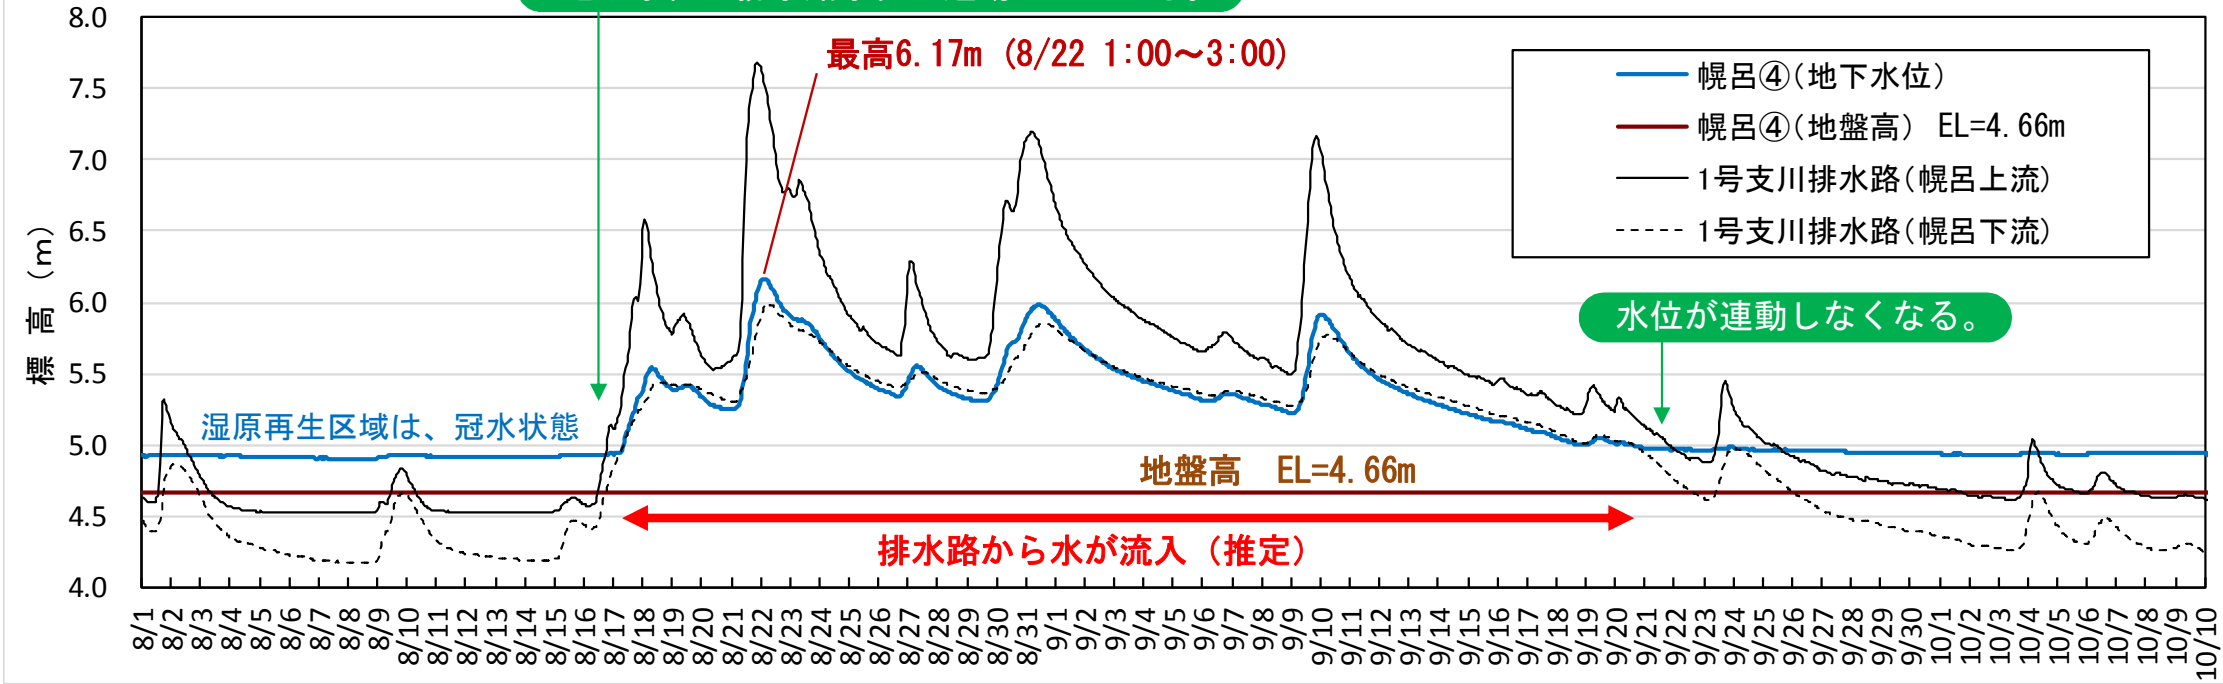
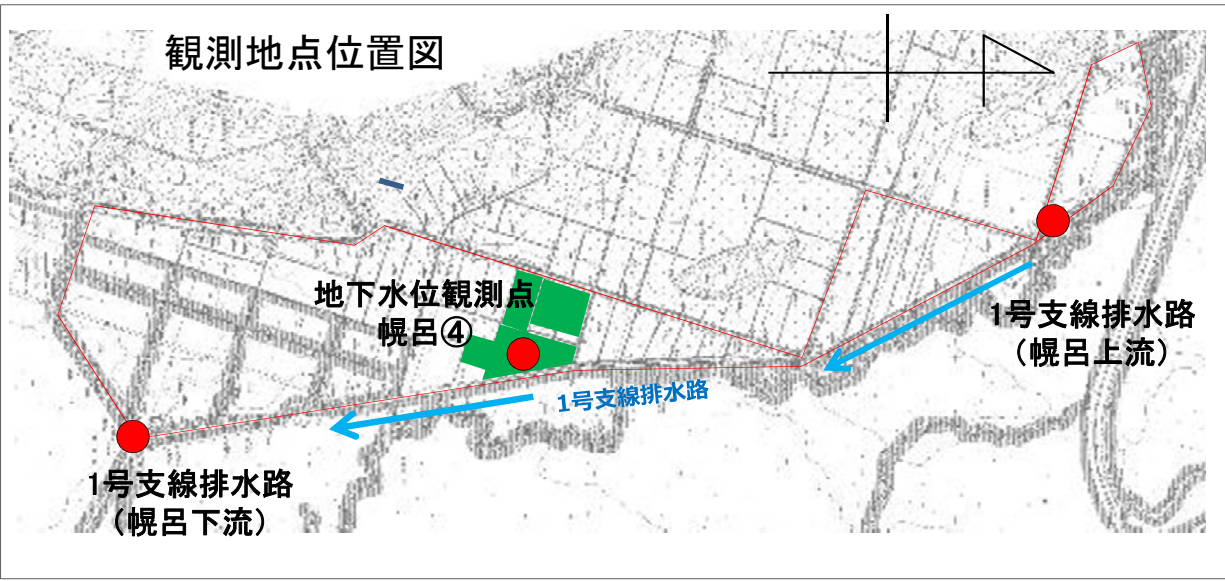
地下水位と排水路水位が連動しはじめる。

- ・ 8月の大雨以前は冠水状態で水位はほぼ変化していない。
- ・ 8/16以降の大雨で排水路水位が上昇して湿原再生区域内に排水路の水が流入するようになった。
- ・ 排水路からの流入は地下水位と排水路水位が連動している8/17から9/21まで約1ヶ月間続いていたと推定される。
